## CENILNO POROČILO

OSEBNI AVTOMOBIL (M1)  
BMW 218 / GRAN TOURER / i AUT.  
VIN: WBA6V710205V74036

Ljubljana, 22.12.2025

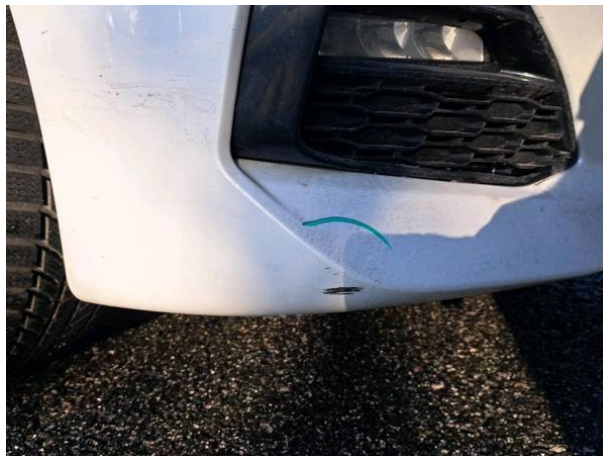
Slika R01-1: Poškodba laka

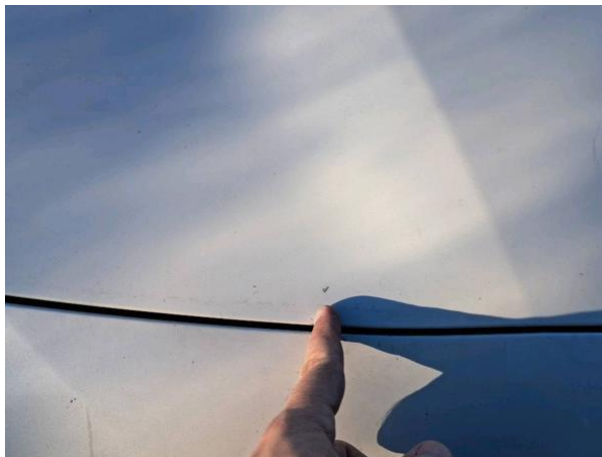
Slika R02-1: Poškodba

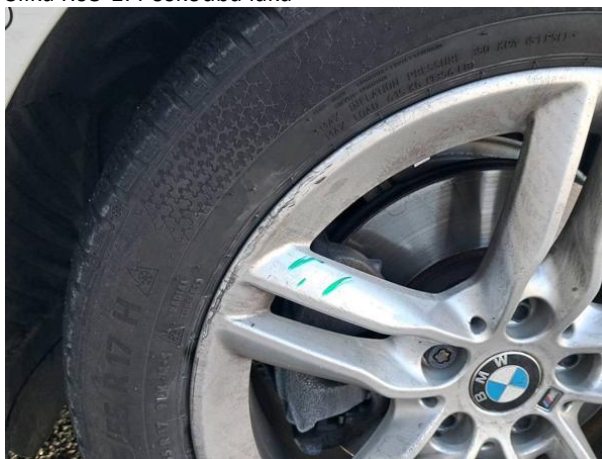
Slika R03-1: Poškodba laka

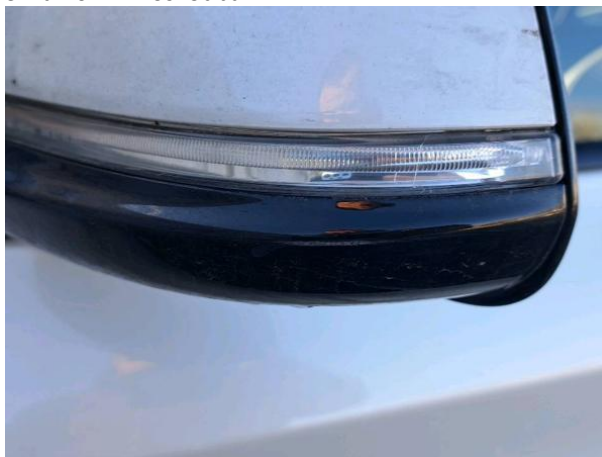
Slika R04-1: Poškodba

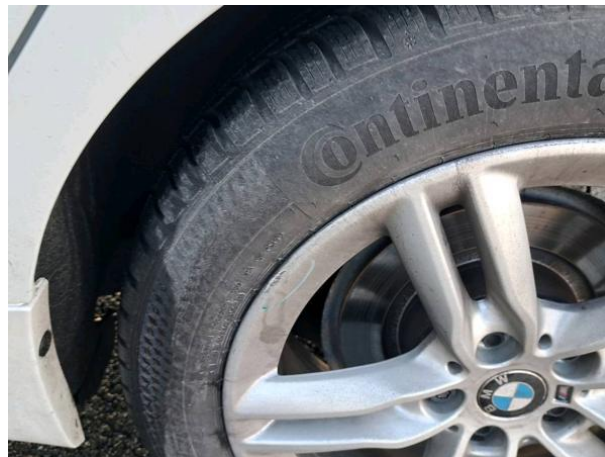
Slika R05-1: Poškodba laka

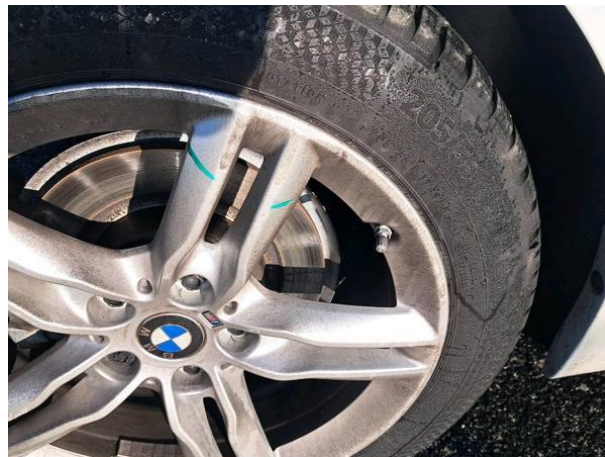
Slika R06-1: Poškodba laka

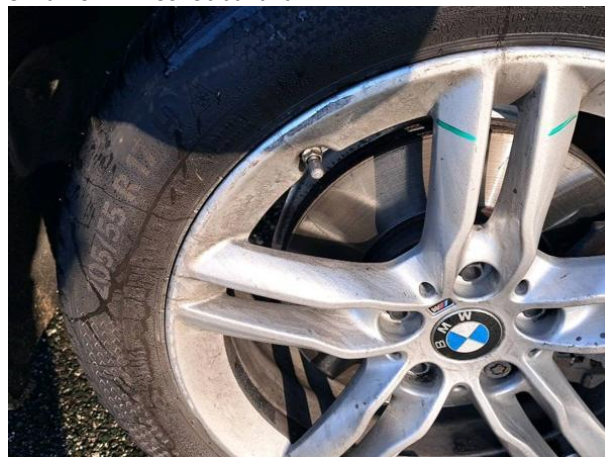
Slika R07-1: Poškodba laka

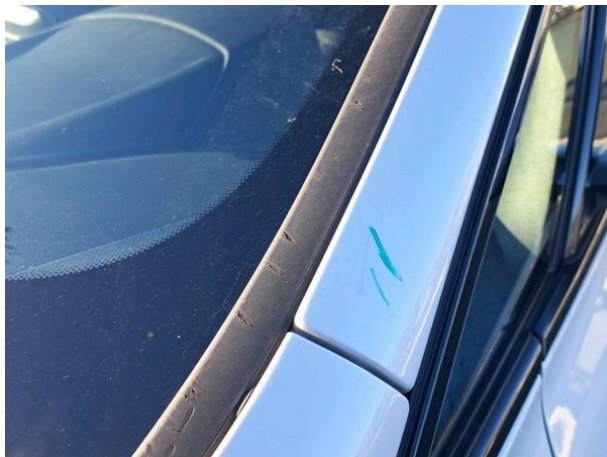
Slika R08-1: Poškodba

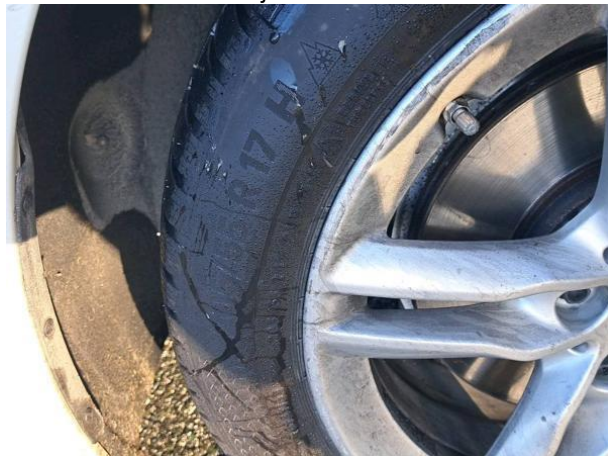
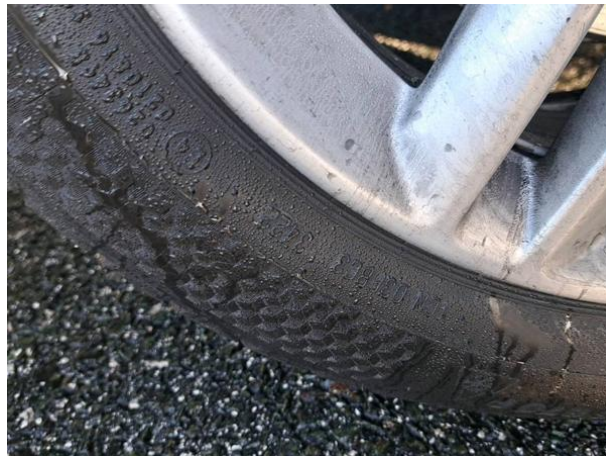
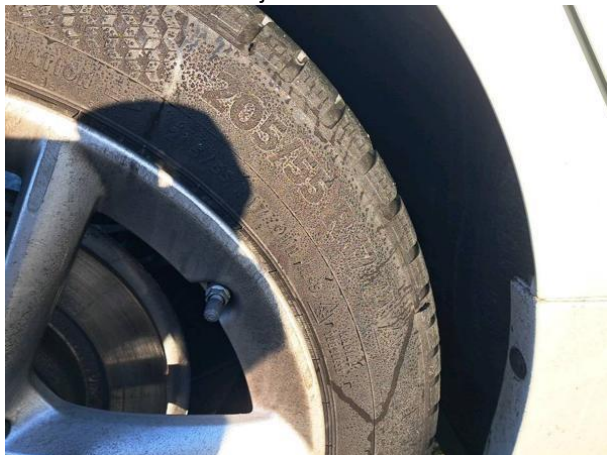
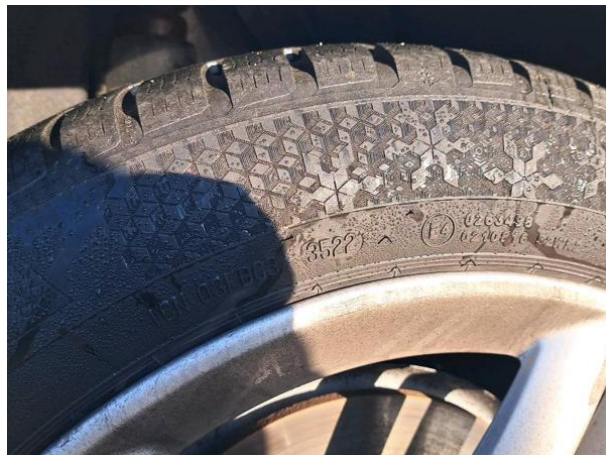
Pnevmatike so dimenzijsko ustrezne, starostno primerne in z dovolj profila.
