AMZS d.o.o.  
Cenitve in ostali pregledi vozil  
Dunajska 128a  
1000 Ljubljana

## CENILNO POROČILO

OSEBNI AVTOMOBIL (M1)  
BMW 218 / GRAN TOURER / i AUT.  
VIN: WBA6V710005W10001

Ljubljana, 22.12.2025

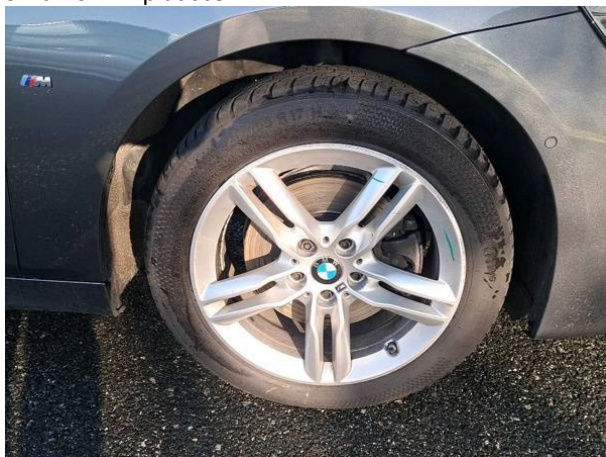
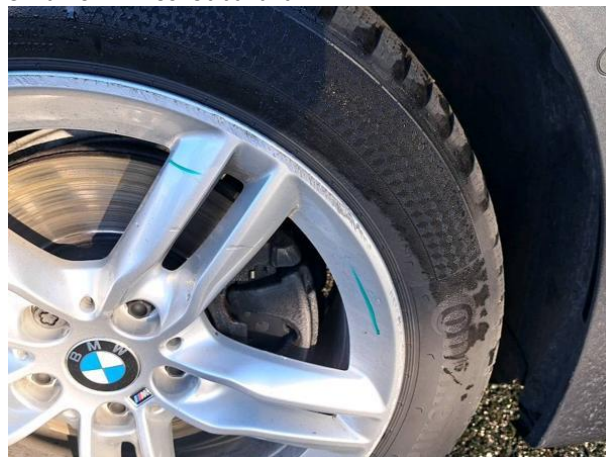
Slika R01: Al platišče

Slika R01-1: Poškodba laka

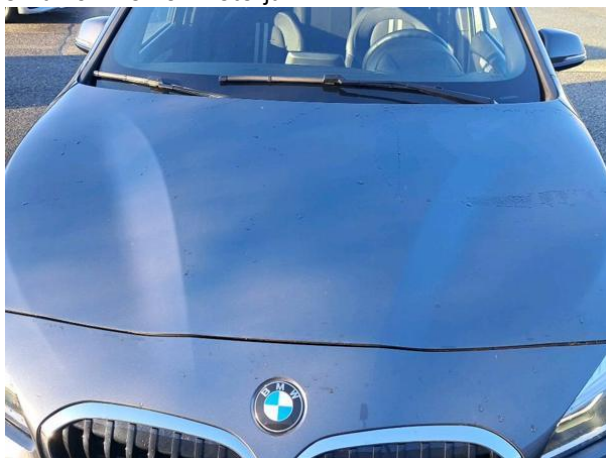
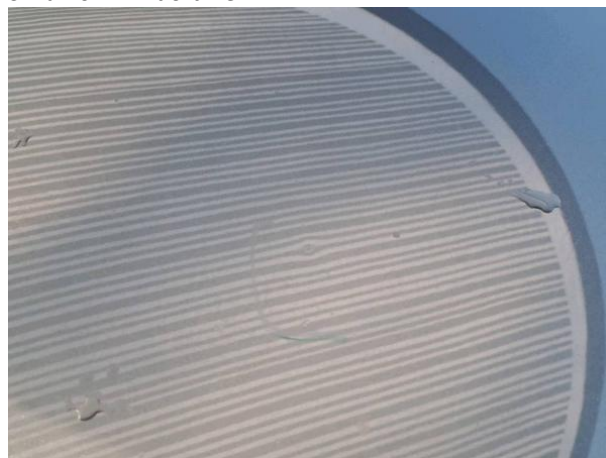
Slika R02: Pokrov motorja

Slika R02-1: Vdolbine

- pokrov motorja

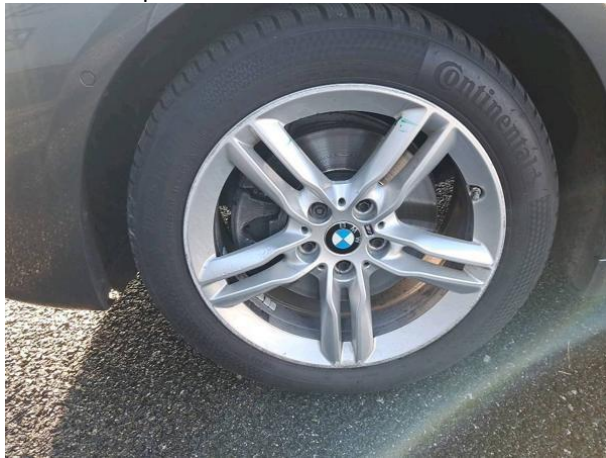
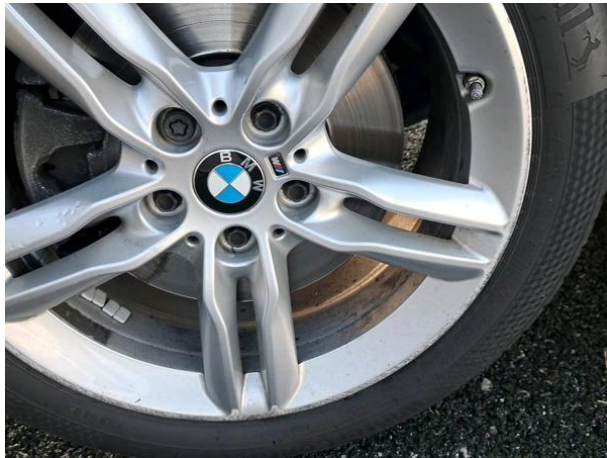
Slika R03: Al platišče

Slika R03-1: Poškodba laka

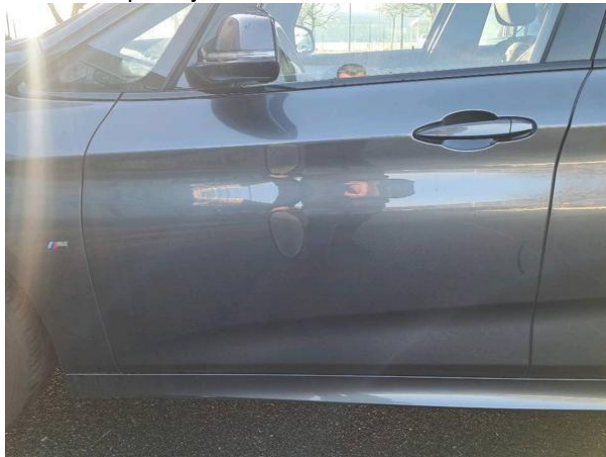
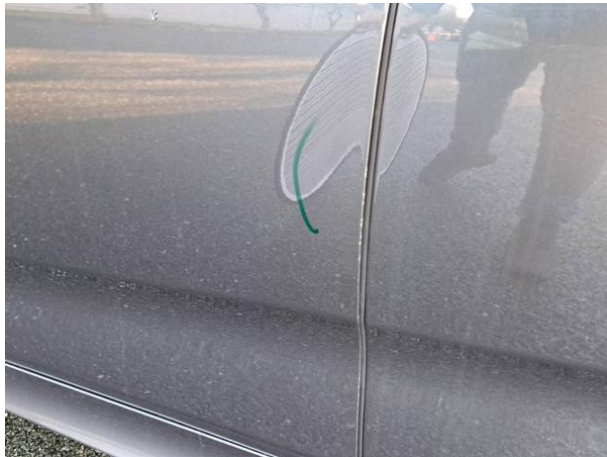
Slika R04: Sprednja vrata leva

Slika R04-1: Poškodba

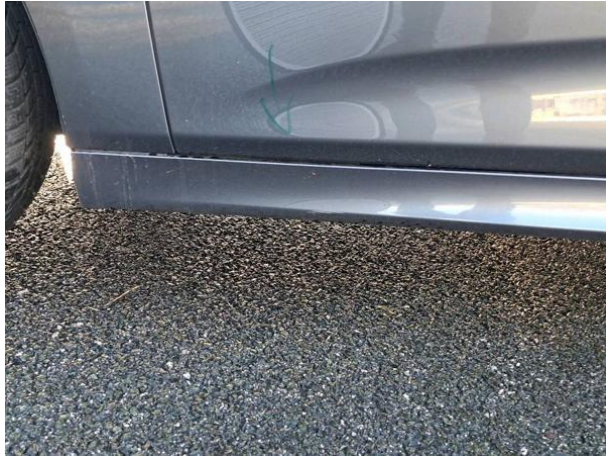
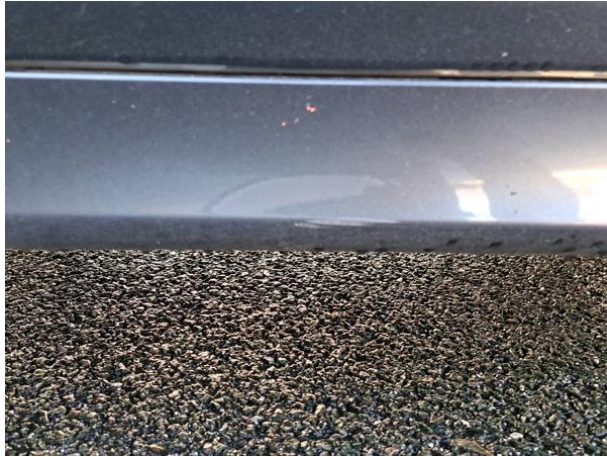
Slika R05: Prag levi

Slika R05-1: Poškodba laka

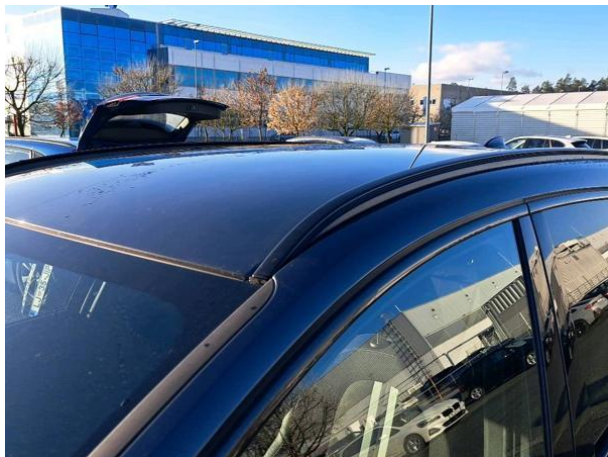
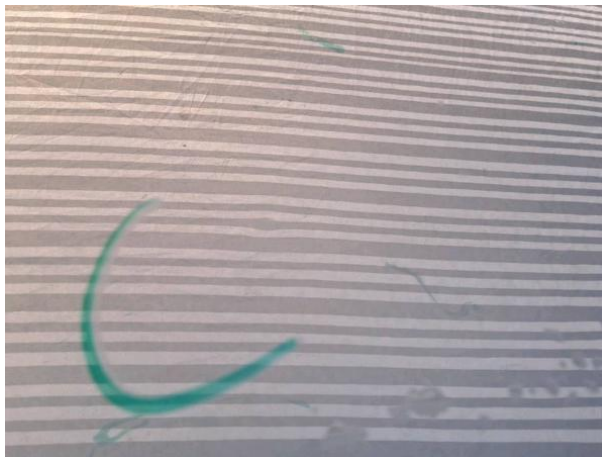
Slika R06: Streha

Slika R06-1: Vdolbine

#### Vozilo poškodovano od toče.

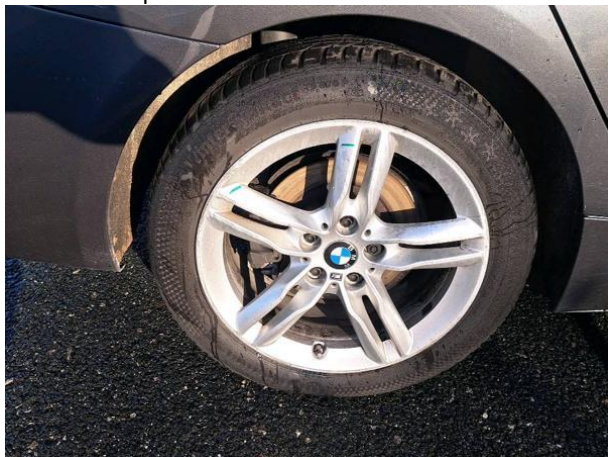
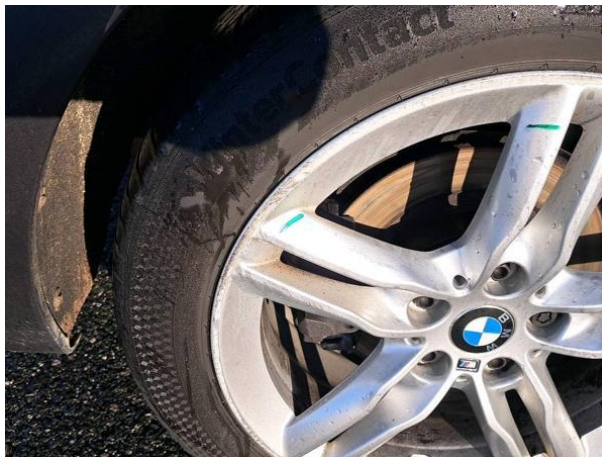
Slika R07: Al platišče

Slika R07-1: Poškodba laka

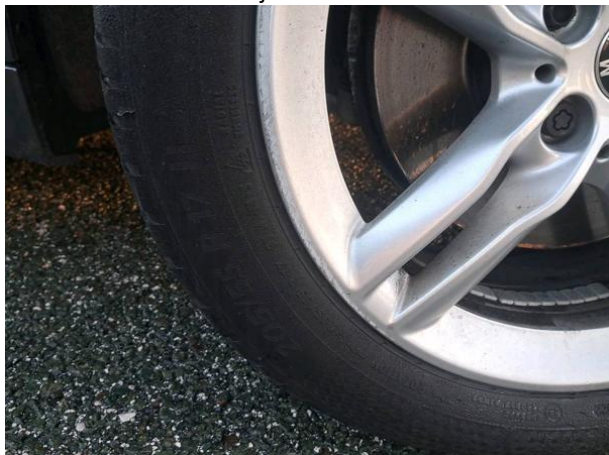
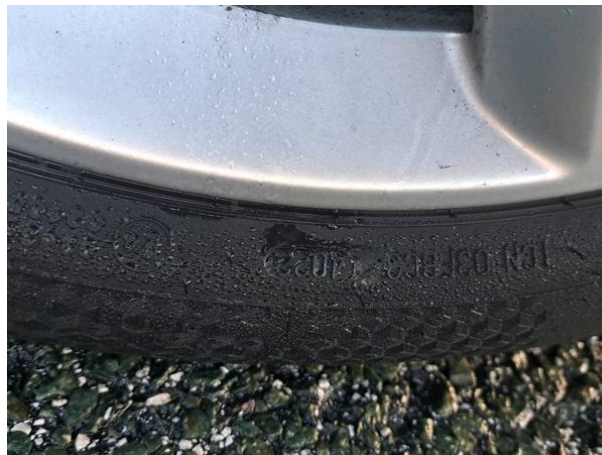
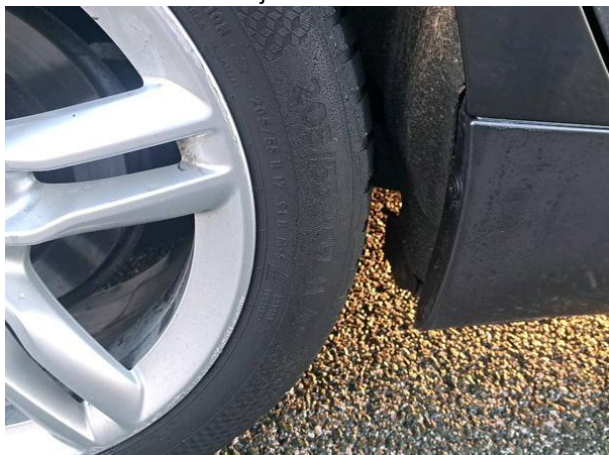
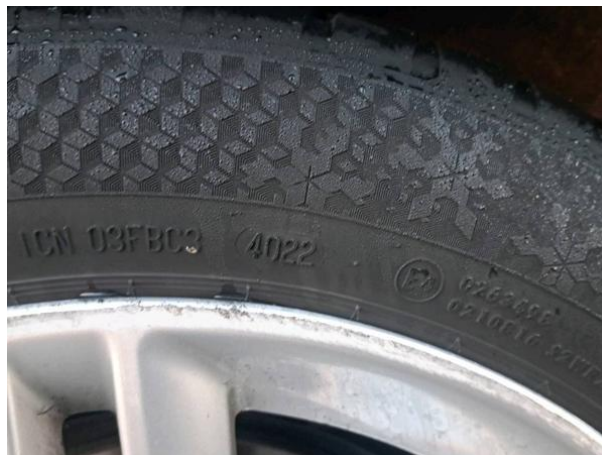
Pnevmatike so dimenzijsko ustrezne, starostno primerne in z dovolj profila.
