## CENILNO POROČILO

OSEBNI AVTOMOBIL (M1)  
BMW i i3 / AUT.  
VIN: WBY8P210307K32588

Ljubljana, 04.02.2026

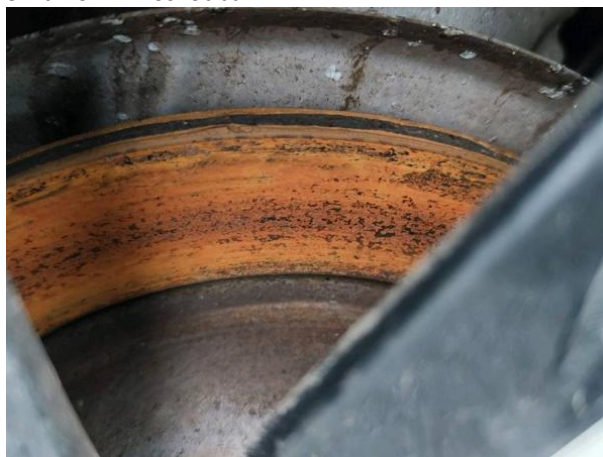
Slika R01-1: Poškodba

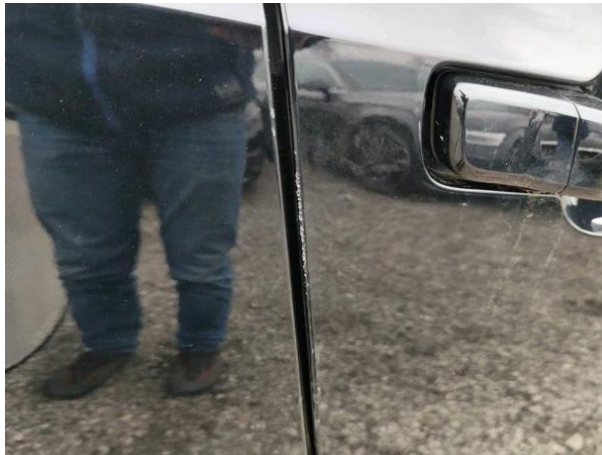
Slika R02-1: Poškodba laka

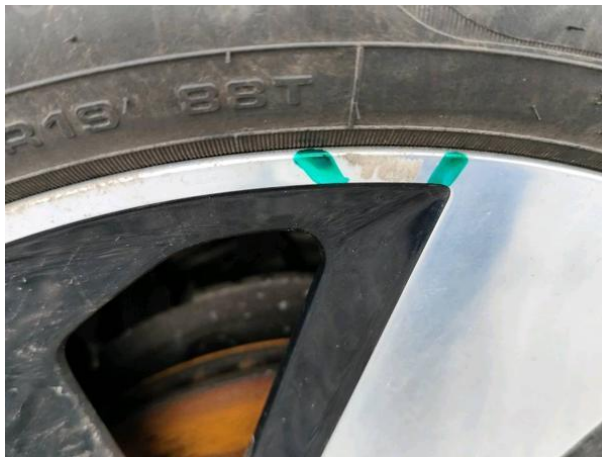
Slika R03-1: Poškodba

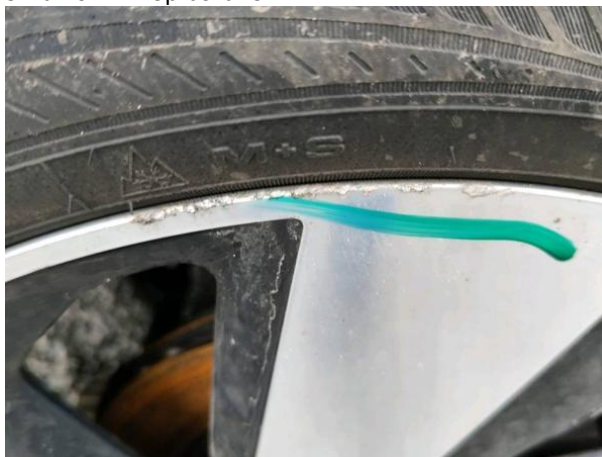
Slika R04-1: Popraskano

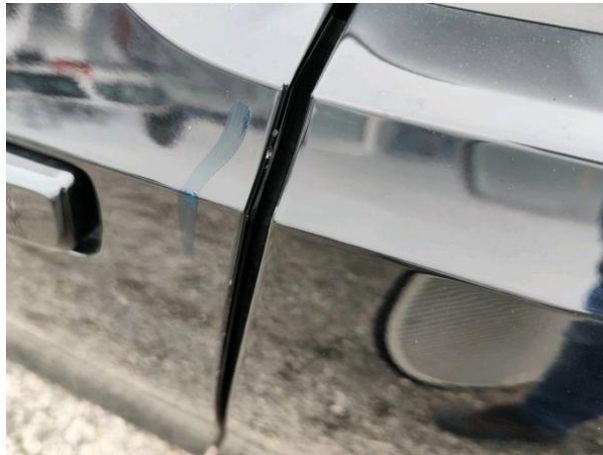
Slika R05-1: Poškodba

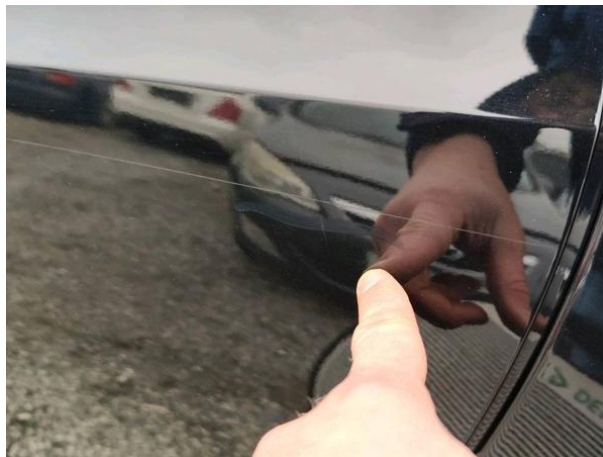
Slika R06-1: Poškodba

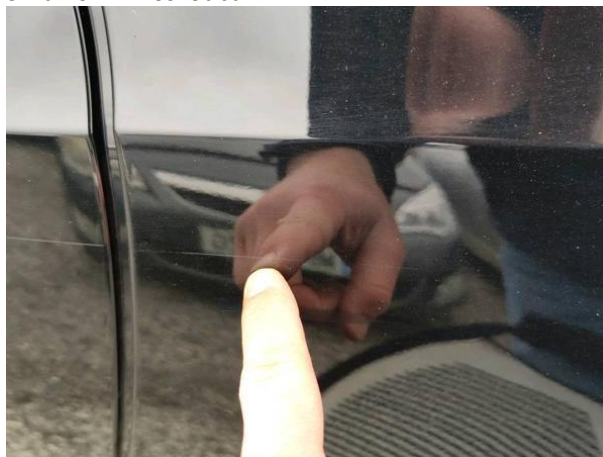
Slika R07-1: Poškodba

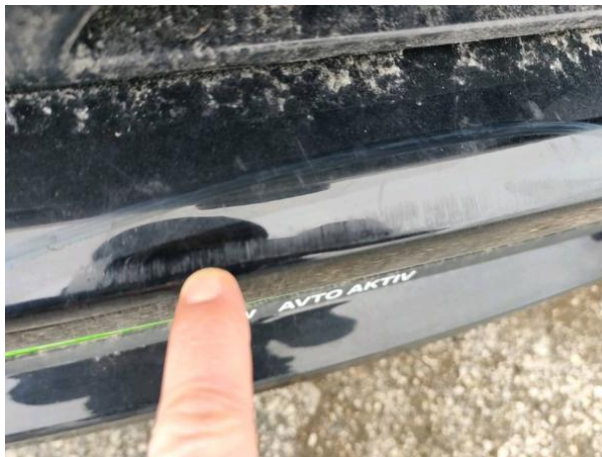
Slika R08-1: Poškodba

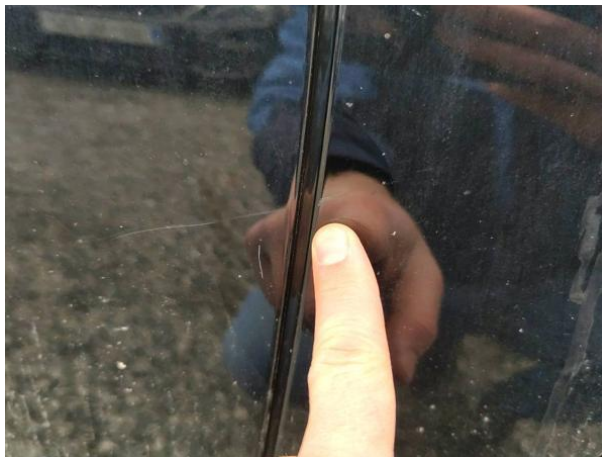
Slika R09-1: Poškodba

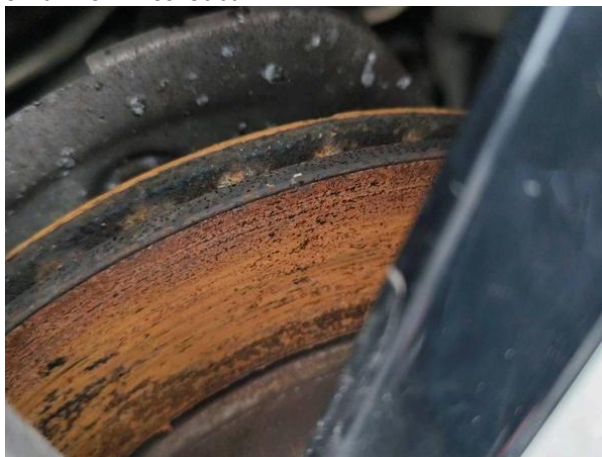
Slika R10-1: Poškodba

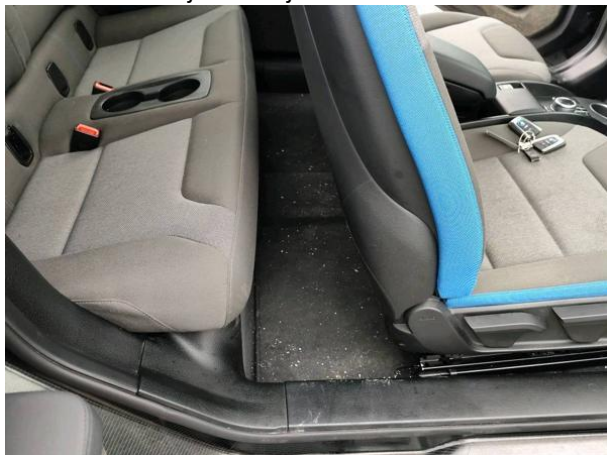
Slika N05: Čiščenje notranjosti vozila

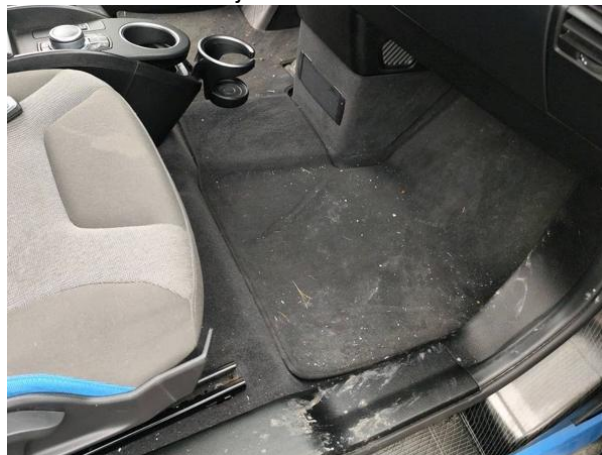
Slika N05-1: Umazanija

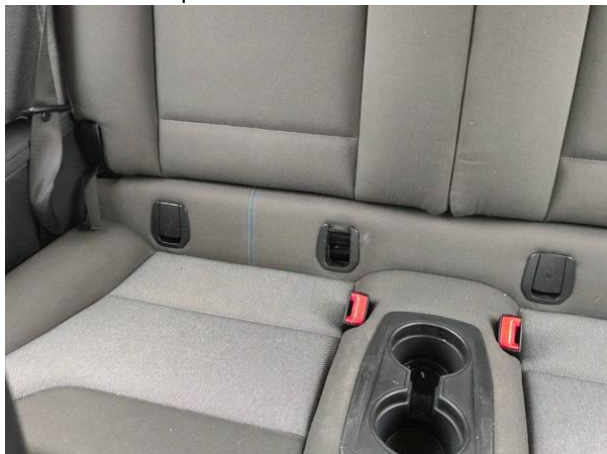
Slika N06: isofix pokrovček

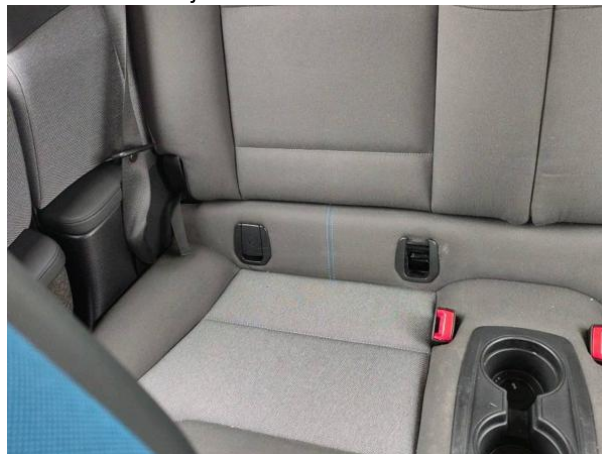
Slika N06-1: Manjka

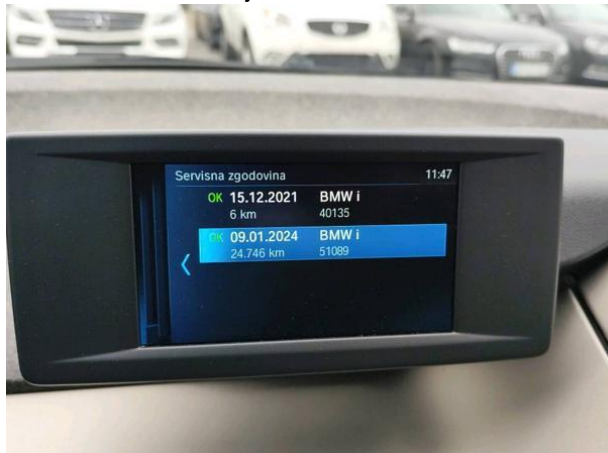
Slika M04: servisna knjižica

Zadnji servis opravljen 09.01.2024 pri 51089 km, glede na servisni interval je potrebno opraviti servis.

**Potreben servisni pregled in menjava zavorne tekočine.**
