| <b>AMZS</b> | <b>Poročilo o pregledu vozila<br/>(pred prodajo ali nakupom)</b> | Šifra dokumenta:<br><b>AMZS-OBR-121</b> |

| Številka zadeve: DN00623-000122 | Datum: 31.01.2023 |

| Znamka vozila: RENAULT | Tip vozila: R4 GTLJ |
| Registracijska številka: GOF1763 | VIN: VF111280006229174 |

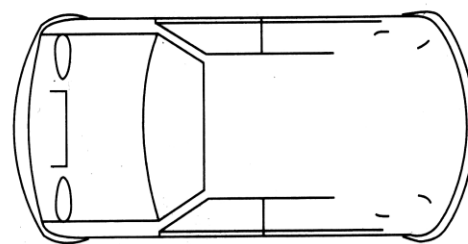
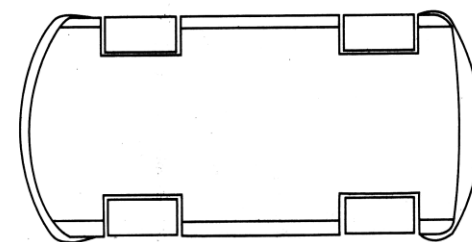
| VSE DELUJE V MEJAH NORMALE, GLEDE NA UPORABLJENOST MATERJALOV, SKLADNO Z LETI IN KILOMETRI UPORABE. PRI PREGLEDU DEBELINE NANOSA BARVE VOZILA SMO UGOTOVILI POSEBNOSTI. |

P.L. BLATNIK,P.L., Z.L. VRATA, Z.L. BLATNIK (UDRTINE,ODRGNINE),ZAD.VRATA, STREHA, POK. MOTORJA (UDRTINE), ZAD. ODBIJAC - UDRTINE,ODRGNINE, POŠKODBA VETR. STEKLA (KAMENJE), MANJKA VAROVALNA ŽICA POK. MOTORJA.
