## CENILNO POROČILO

OSEBNI AVTOMOBIL (M1)  
KIA XCEED / 1.5 / T  
VIN: U5YH5F15AML067690

Ljubljana, 16.02.2026

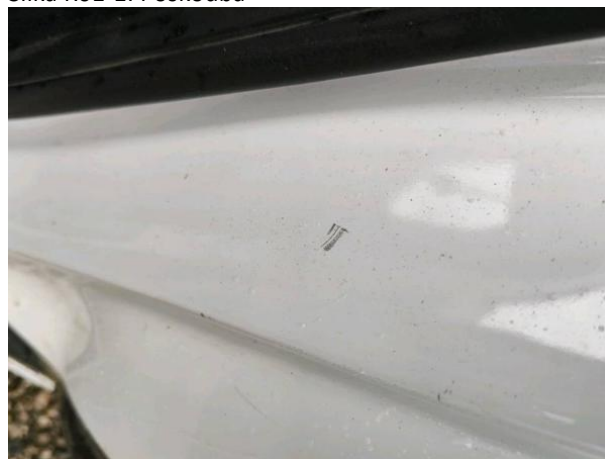
Slika R01-1: Poškodba

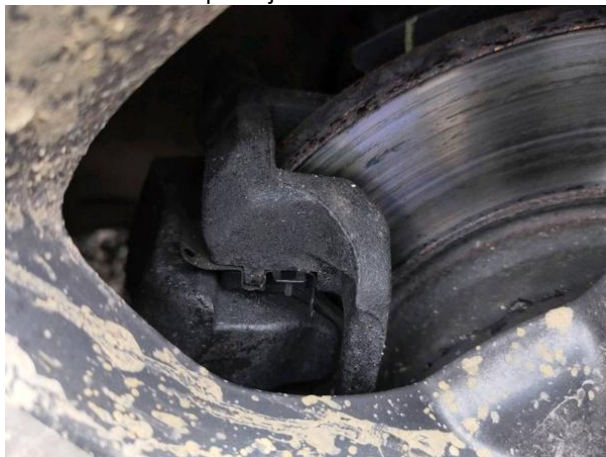
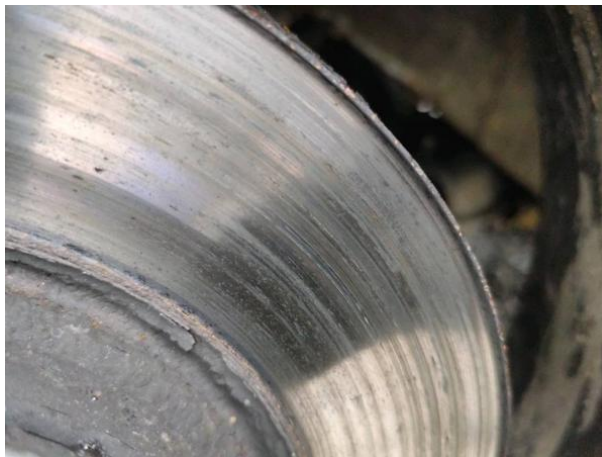
Slika R02: Zavore spredaj

Slika R02-1: Poškodba

**Priporočamo menjavo sprednjih in zadnjih zavor.**

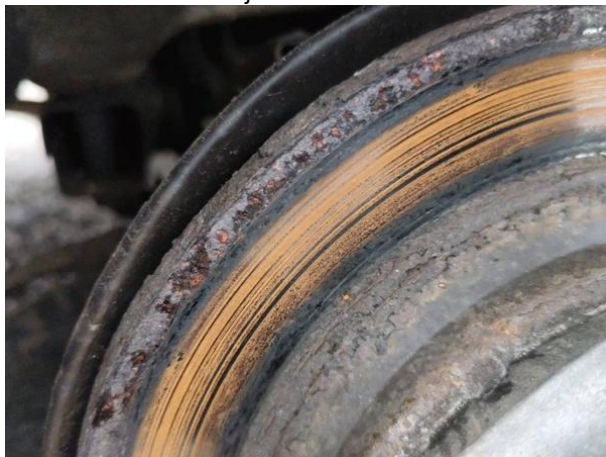
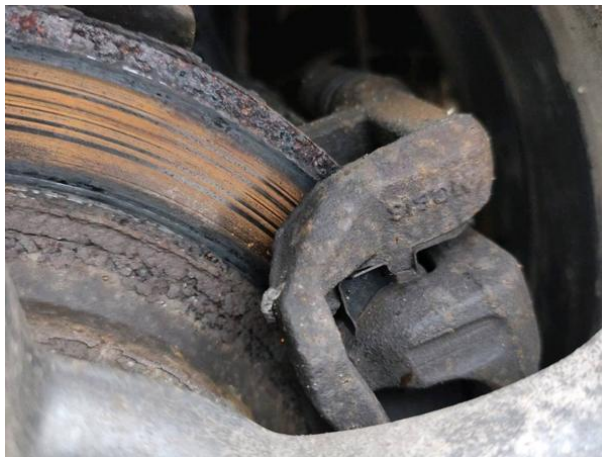
Slika R03: Zavore zadaj

Slika R03-1: Poškodba

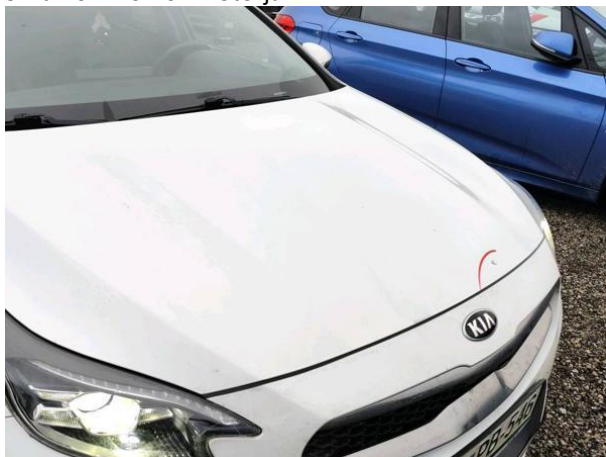
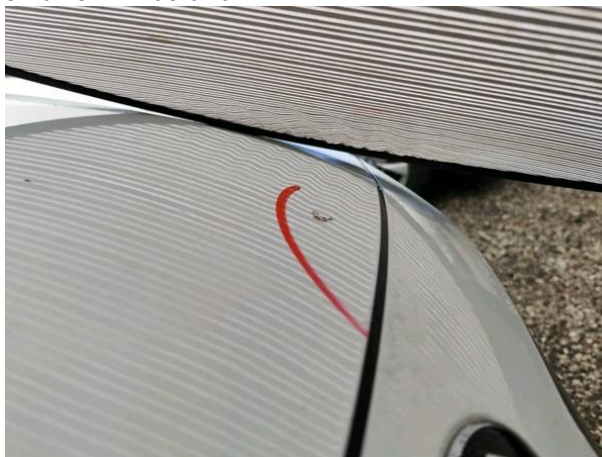
Slika R04: Pokrov motorja

Slika R04-1: Vdolbina

**Vozilo poškodovano od toče.**

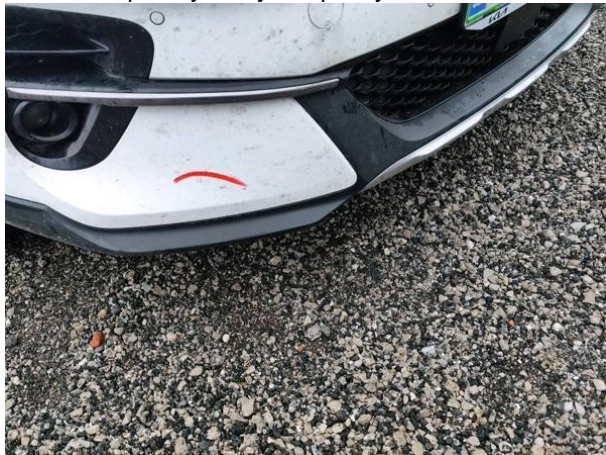
Slika R05: Sprednji odbijač - spodnji del

Slika R05-1: Popraskano

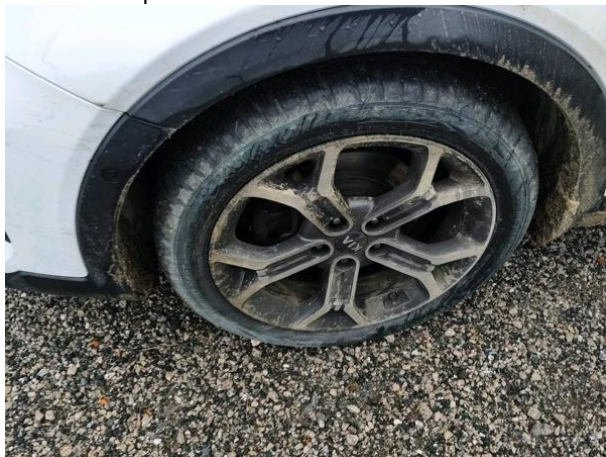
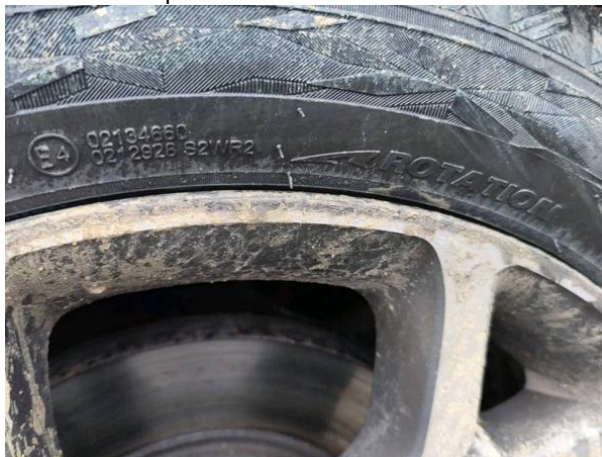
Slika R06: Al platišče

Slika R06-1: Popraskano

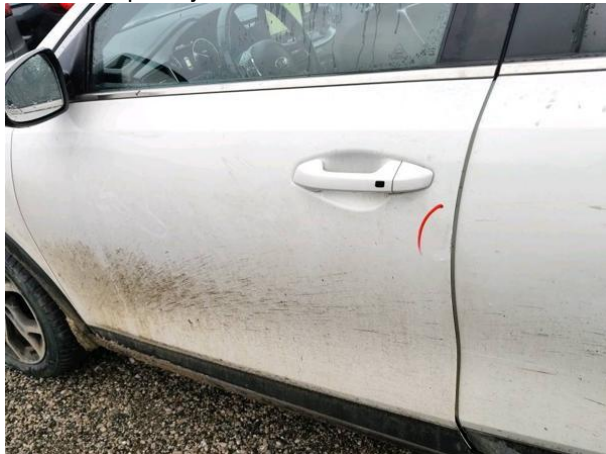
Slika R07: Sprednja vrata leva

Slika R07-1: Poškodba

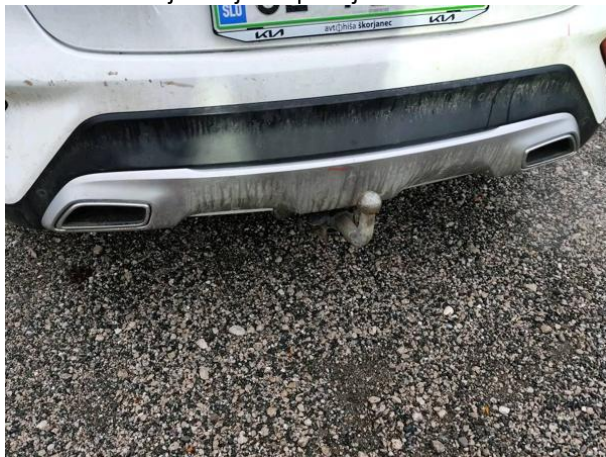
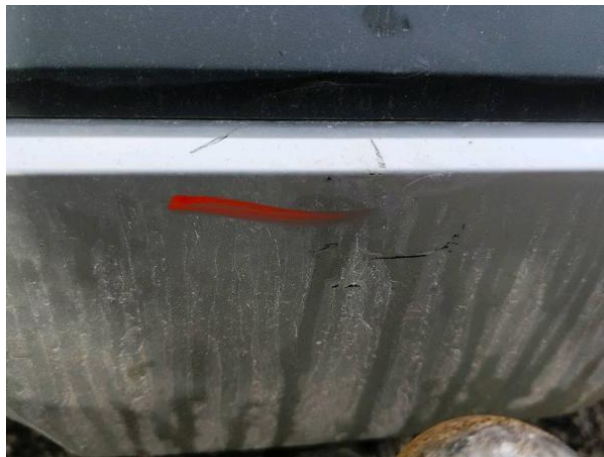
Slika R08: Zadnji odbijač - spodnji del

Slika R08-1: Poškodba laka

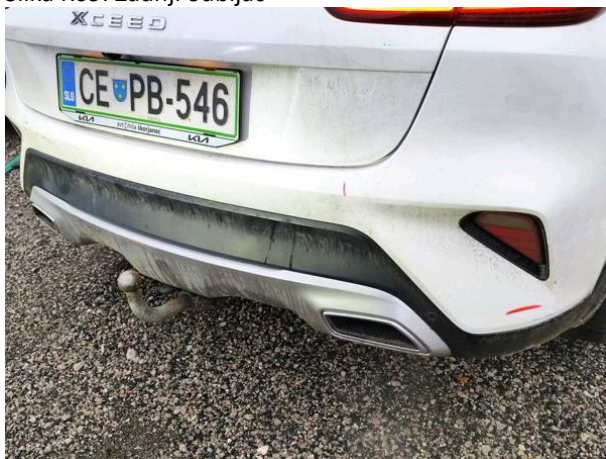
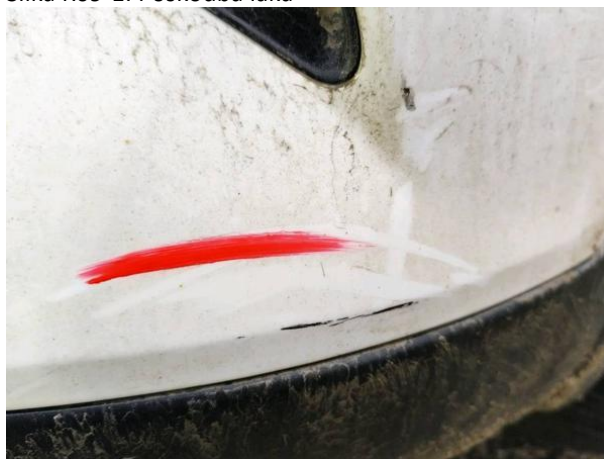
Slika R09: Zadnji odbijač

Slika R09-1: Poškodba laka

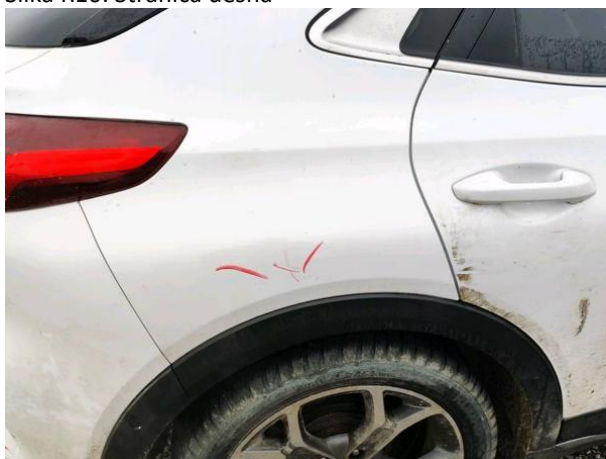
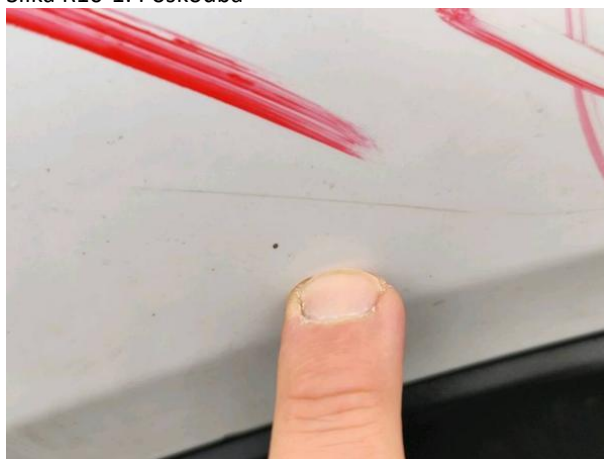
Slika R10: Stranica desna

Slika R10-1: Poškodba

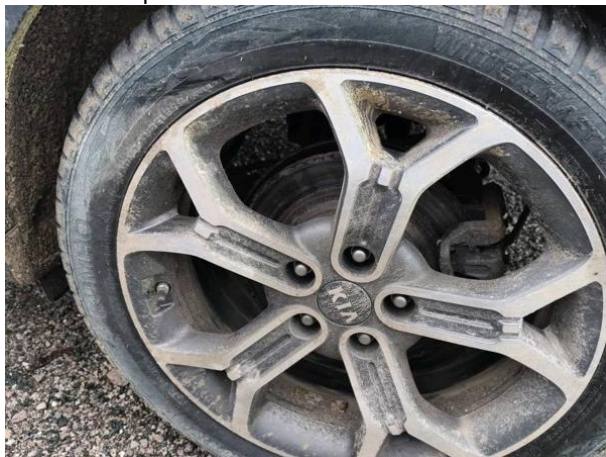
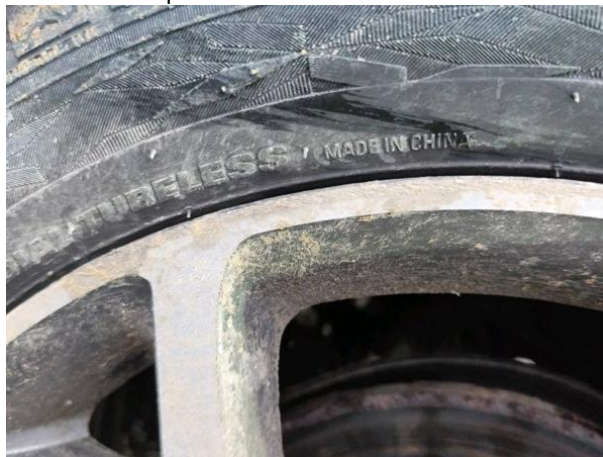
Slika R11: Al platišče

Slika R11-1: Popraskano

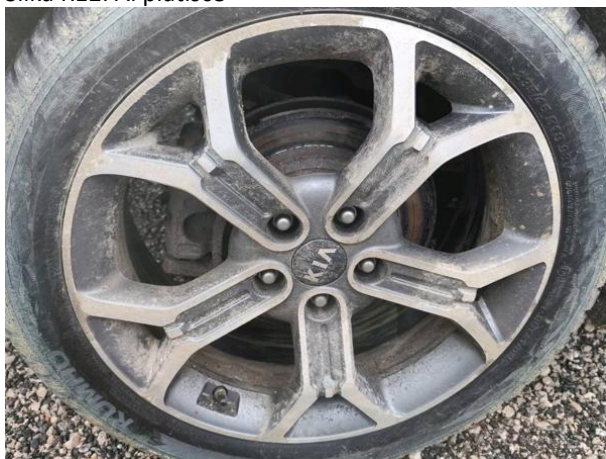
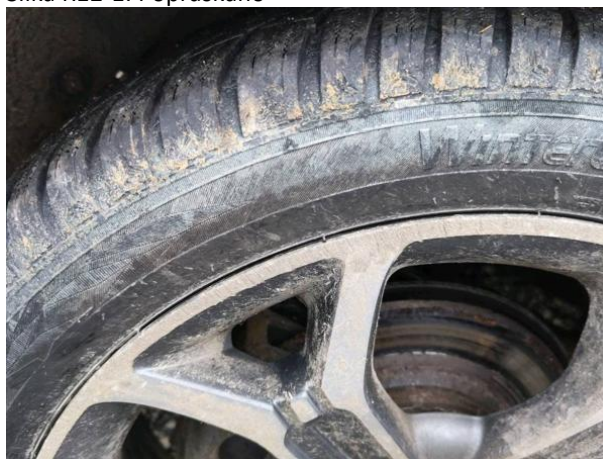
Slika R12: Al platišče

Slika R12-1: Popraskano

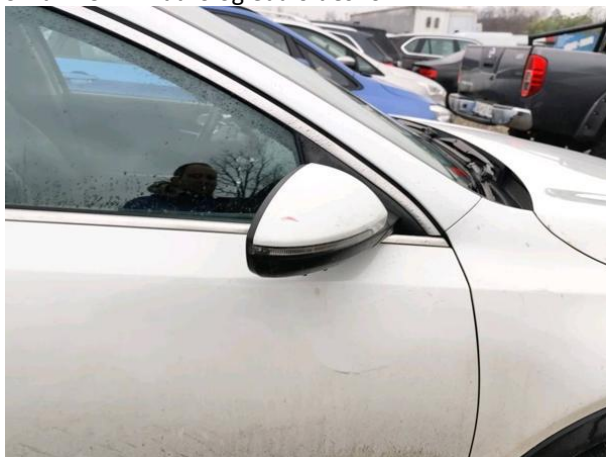
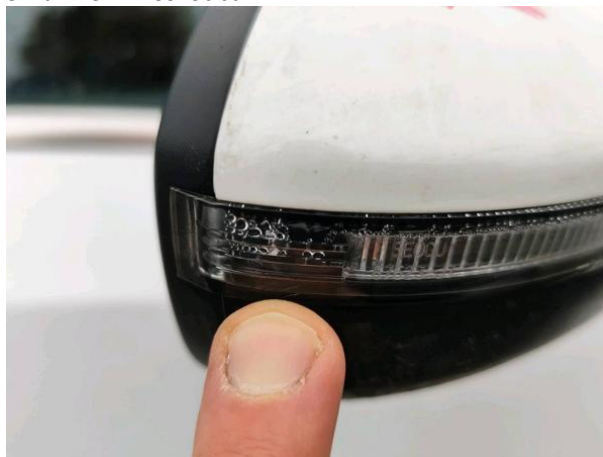
Slika R13: Vzratno ogledalo desno

Slika R13-1: Poškodba

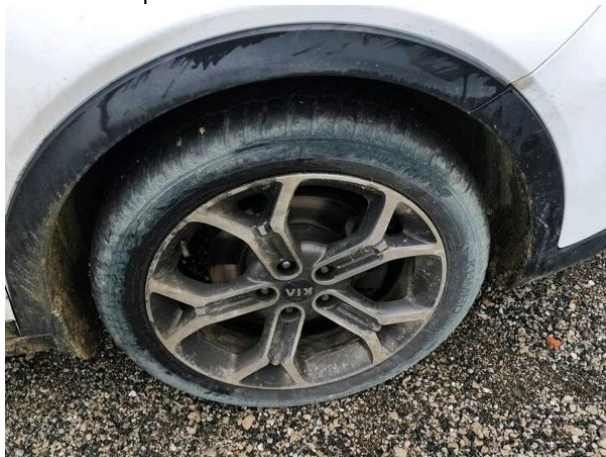
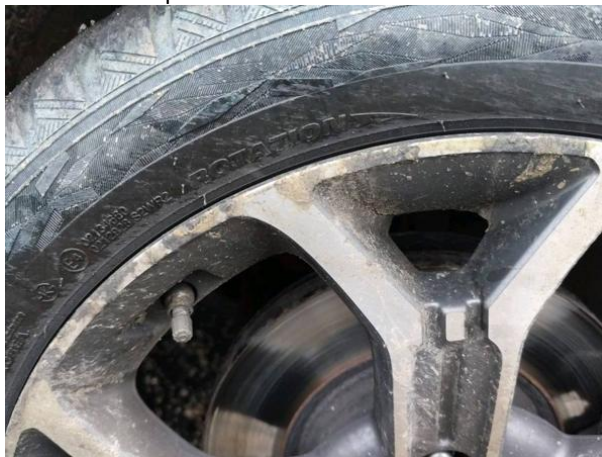
Slika R14: Al platišče

Slika R14-1: Popraskano

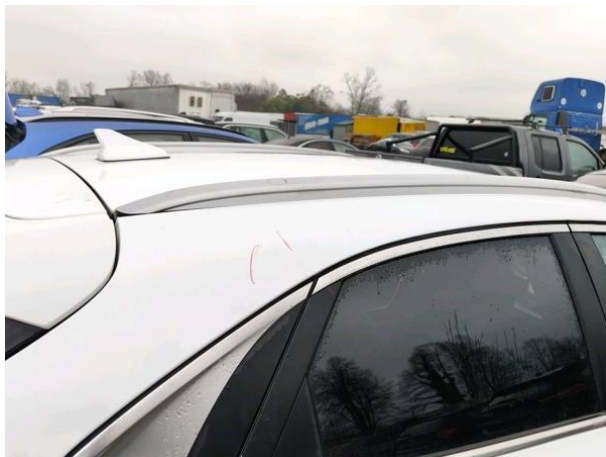
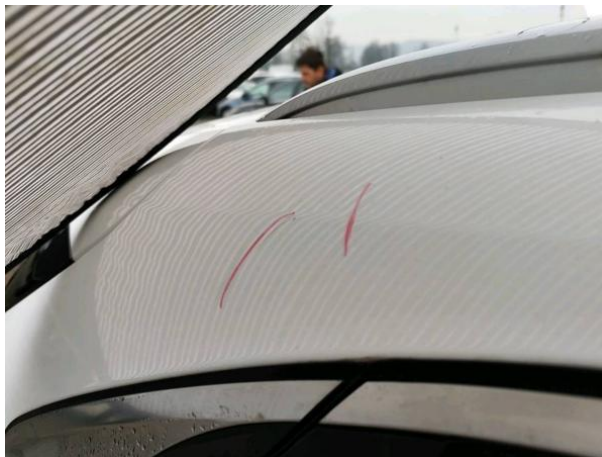
Slika R15: Rob strehe

Slika R15-1: Vdolbina

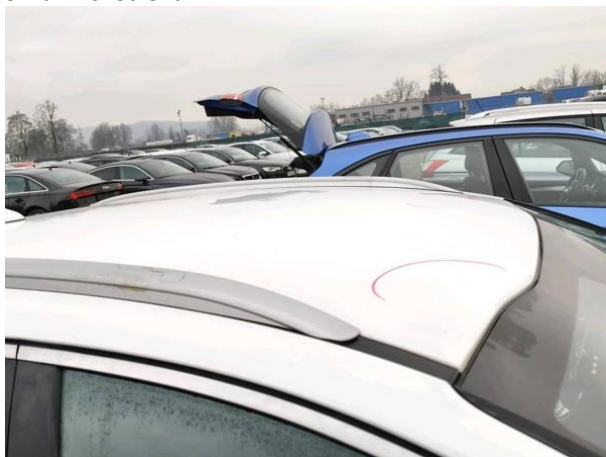
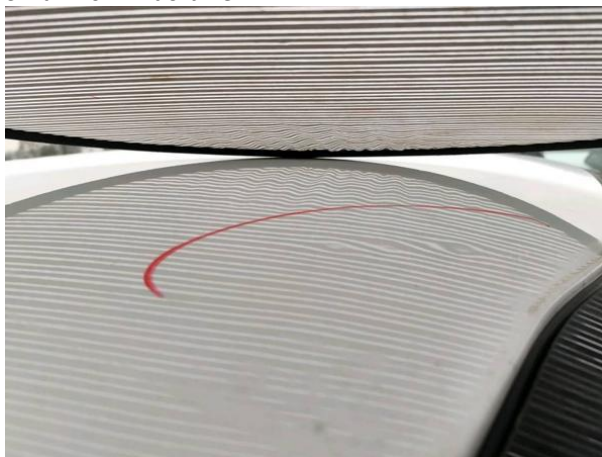
Slika R16: Streha

Slika R16-1: Vdolbine

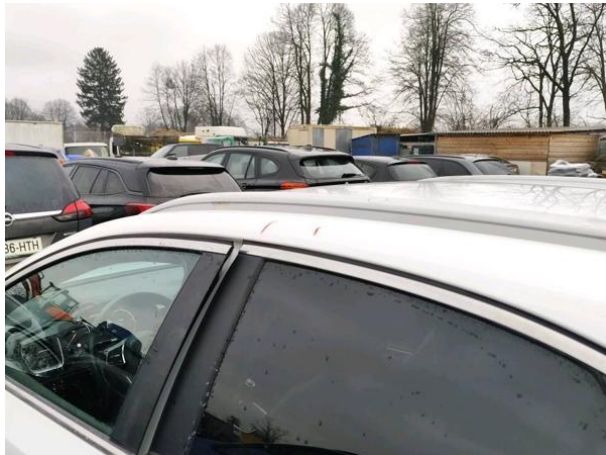
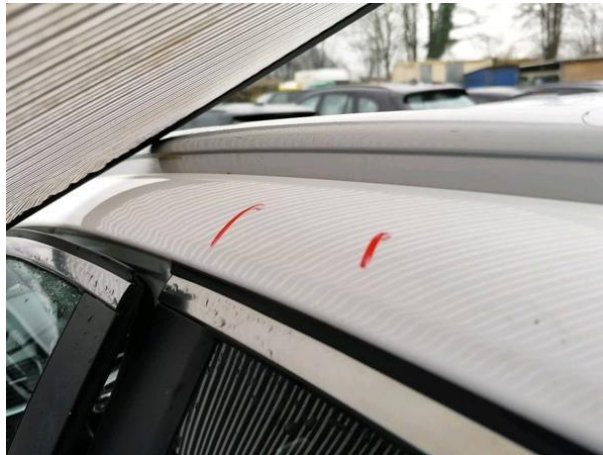
Slika R17: Rob strehe

Slika R17-1: Vdolbina

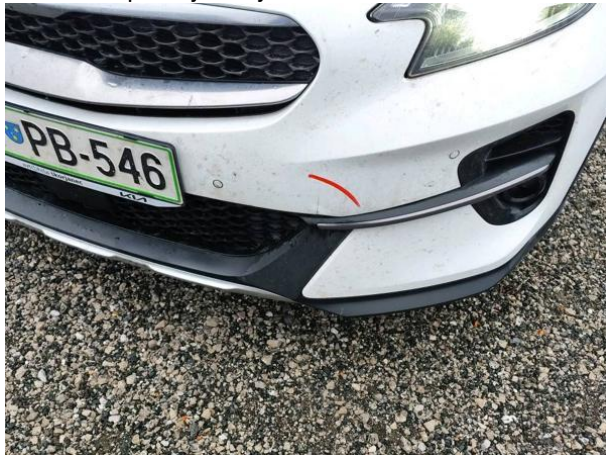
Slika R18: Sprednji odbijač

Slika R18-1: Počeno

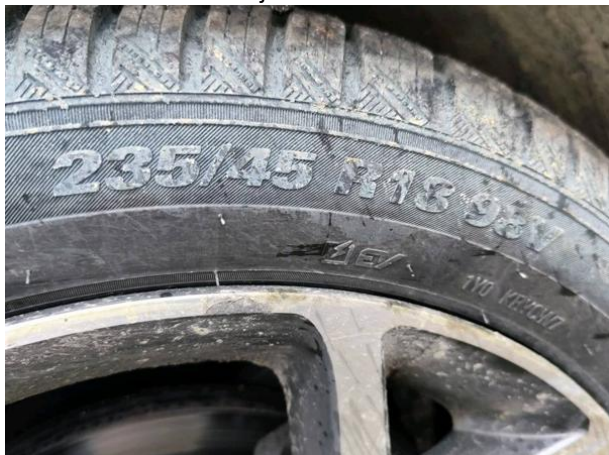
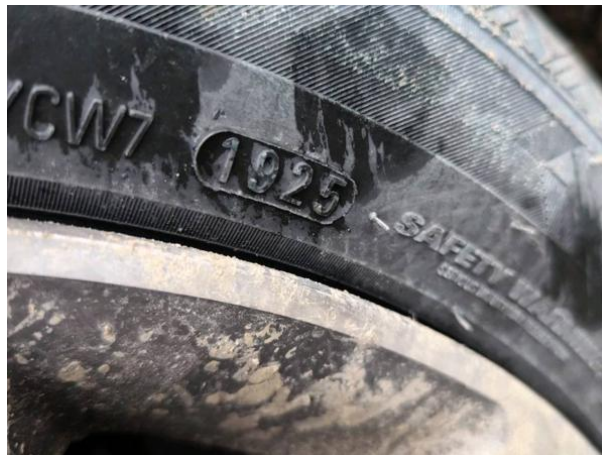
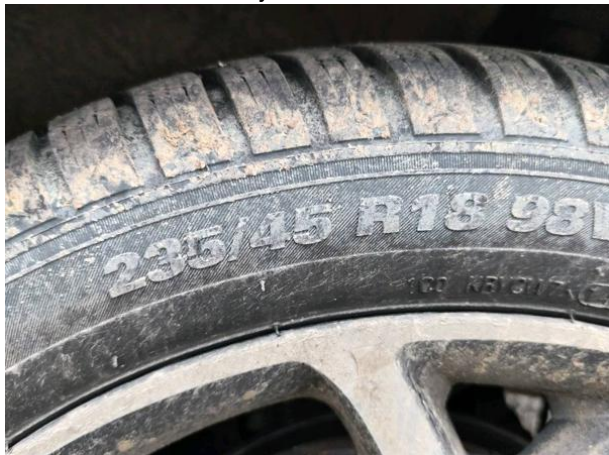
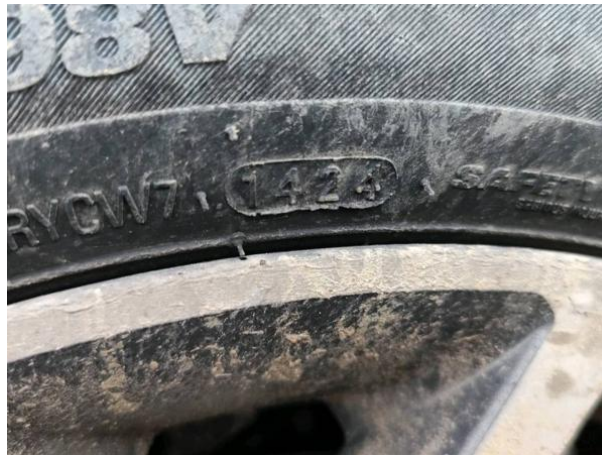
Pnevmatike so dimenzijsko ustrezne, starostno primerne in z dovolj profila.

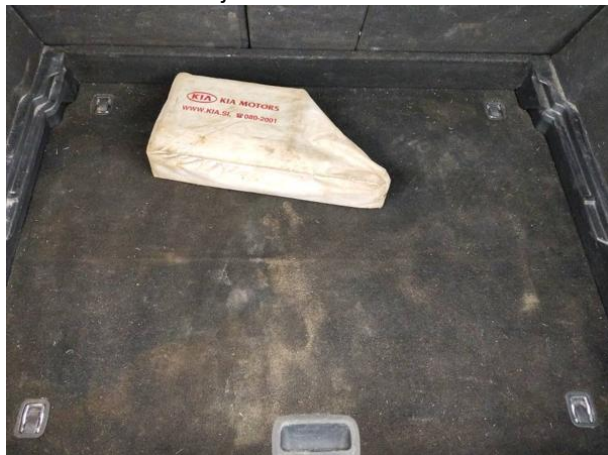
Slika N05: Dno zadnje

Slika N05-1: Umazanija

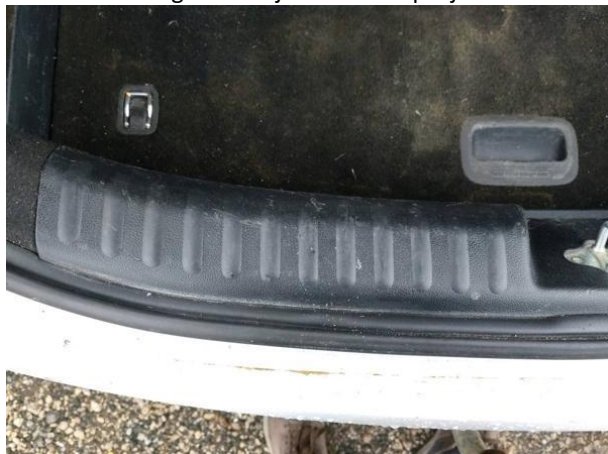
Slika N06: Obloga notranja stranice – prtljažnik

Slika N06-1: Poškodba

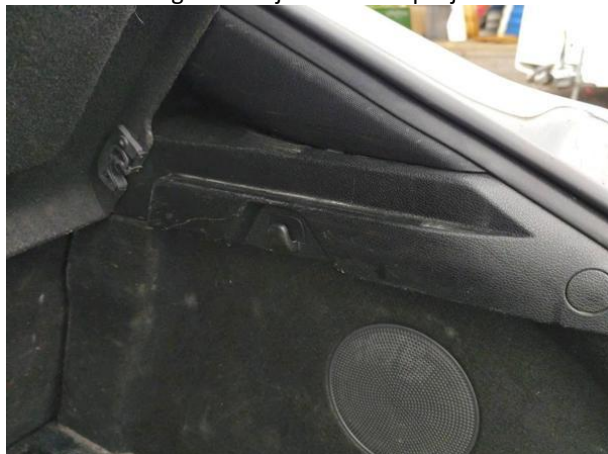
Slika N07: Obloga notranja stranice – prtljažnik

Slika N07-1: Poškodba

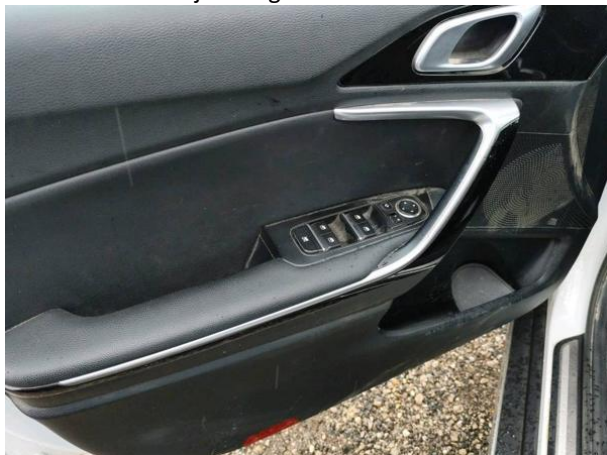
Slika N08: Notranja obloga vrat

Slika N08-1: Umazanija

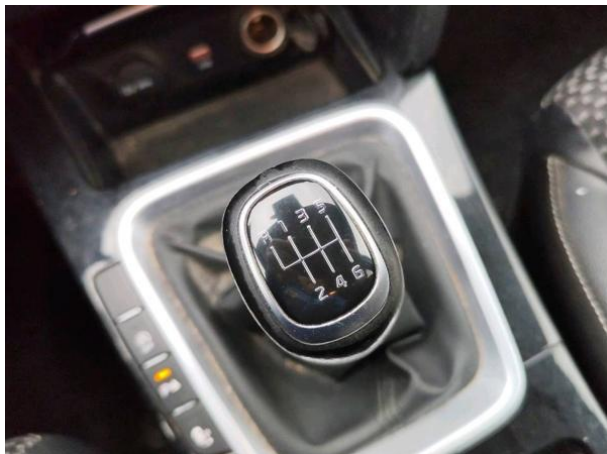
Slika N09: Prestavna ročica

Slika N09-1: Ožgano

**V vozilu se je kadilo.**

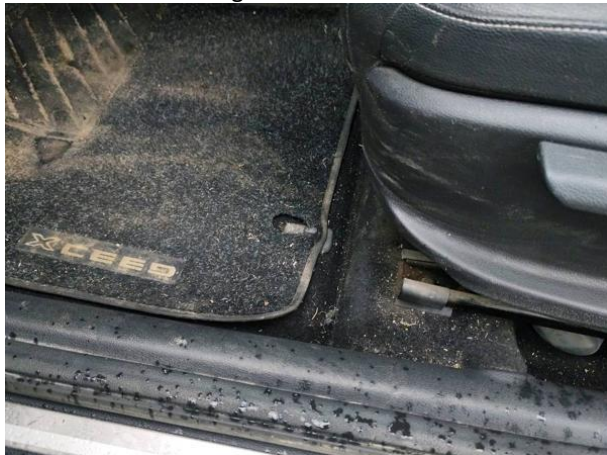
Slika N10: Talna obloga

Slika N10-1: Ožgano

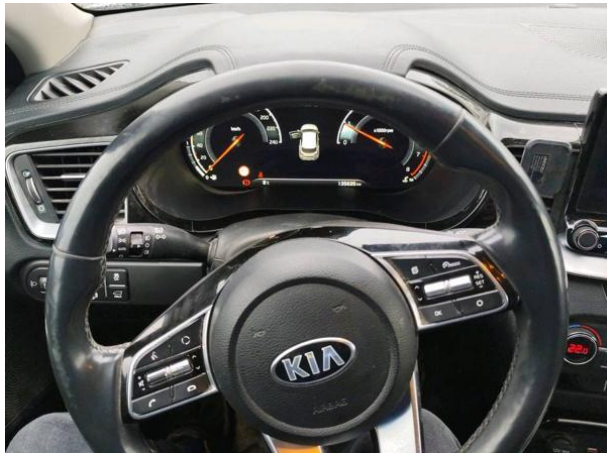
Slika N11: Volan

Slika N11-1: Poškodba

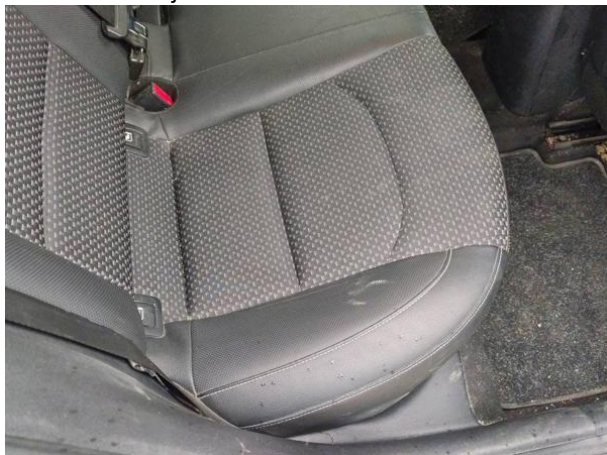
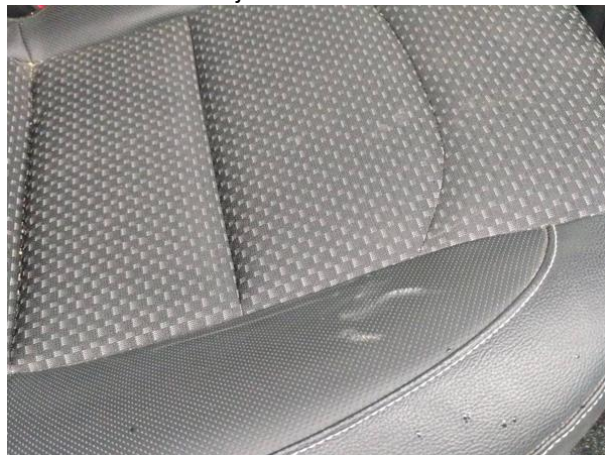
Slika N14: Zadnji desni sedež

Slika N14-1: Umazanija

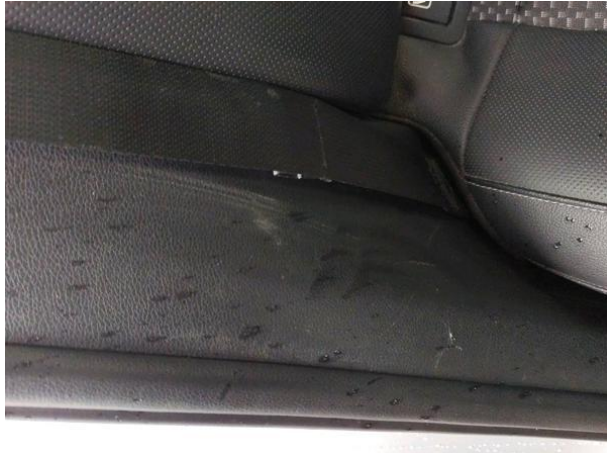
Slika N16: Obloga notranja

Slika N16-1: Poškodba

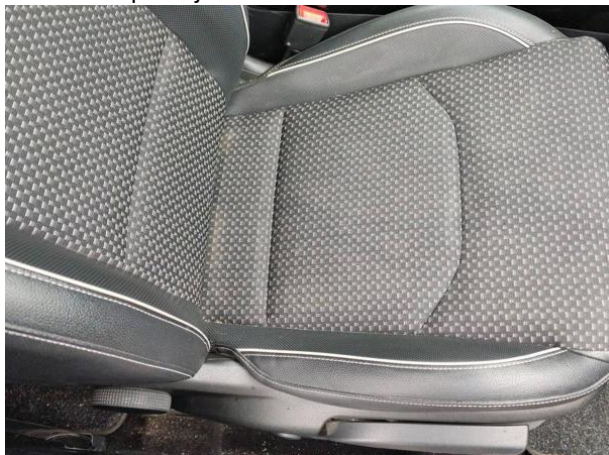
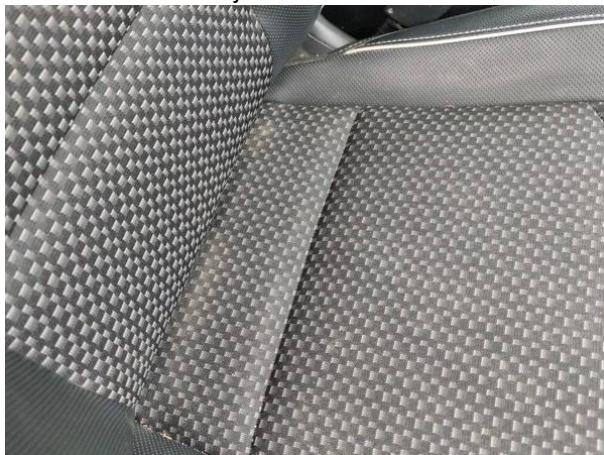
Slika N17: Sprednji desni sedež

Slika N17-1: Umazanija

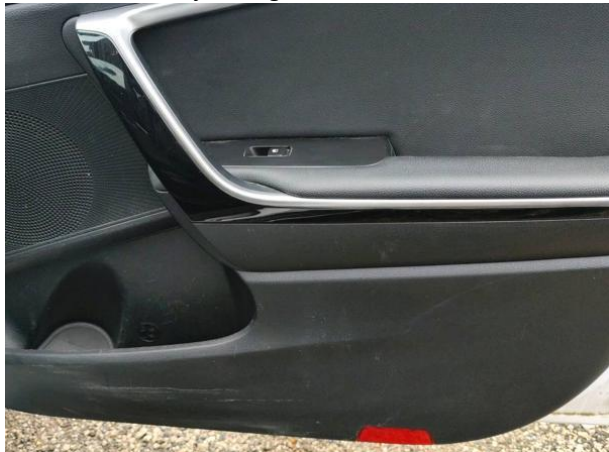
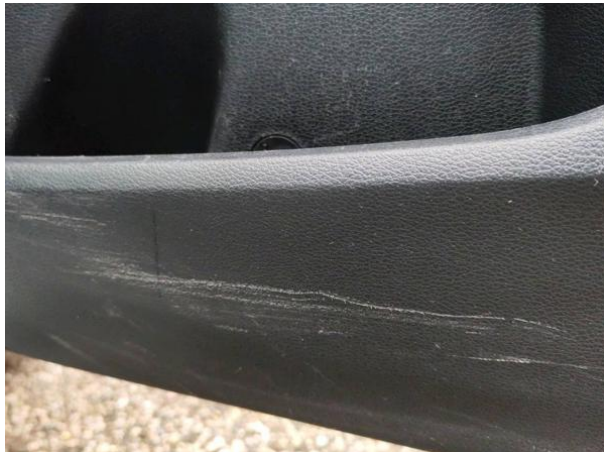
Slika N18: Notranja obloga vrat

Slika N18-1: Poškodba
