AMZS d.o.o.
Cenitve in ostali pregledi vozil
Dunajska 128a
1000 Ljubljana

CENILNO POROČILO

OSEBNI AVTOMOBIL (M1)
VOLKSWAGEN GOLF / 1.2 / TSI
VIN: **WVWZZZAUZFW181921**

Ljubljana, 16.03.2026

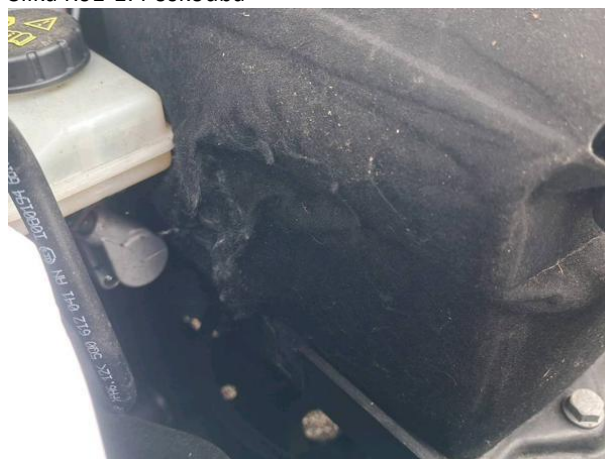
Slika R01-1: Poškodba

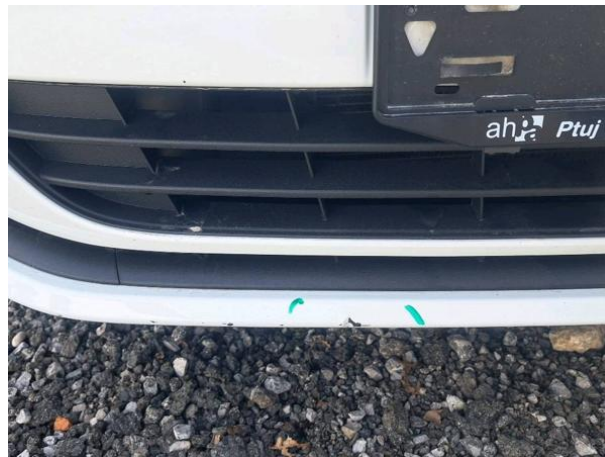
Slika R02-1: Poškodba laka

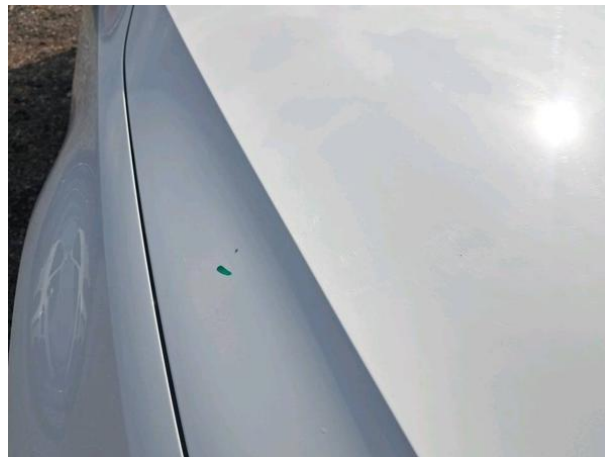
Slika R03-1: Poškodba

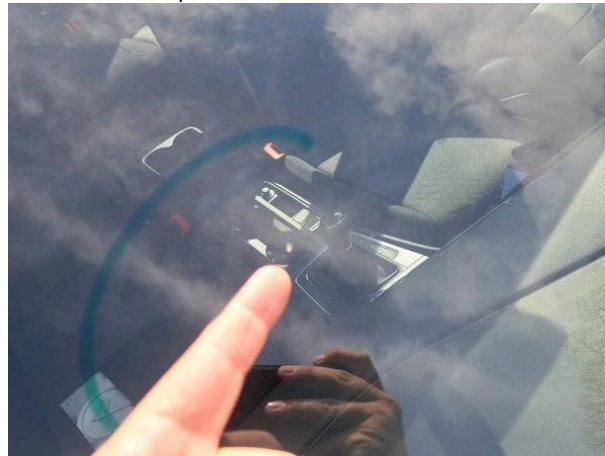
Slika R04-1: Razpoka

Počeno vetrobransko steklo. Ostala stekla in stekla vzratnih ogledal niso poškodovana. Brisalci so ustrezni.

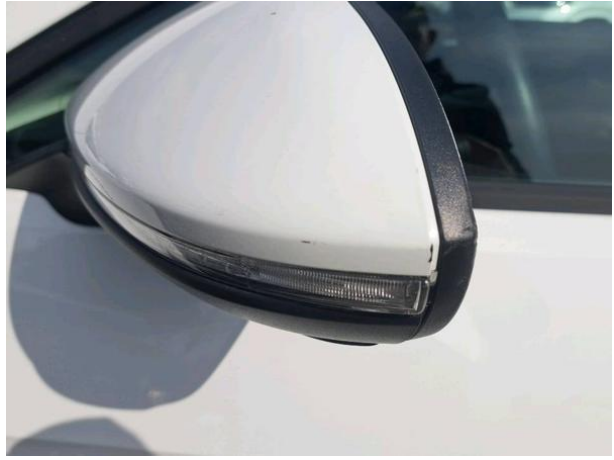
Slika R05-1: Poškodba

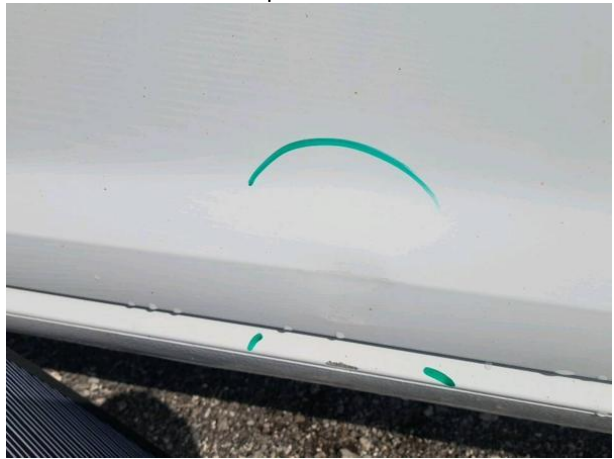
Slika R06-1: Vdolbina in poškodba laka

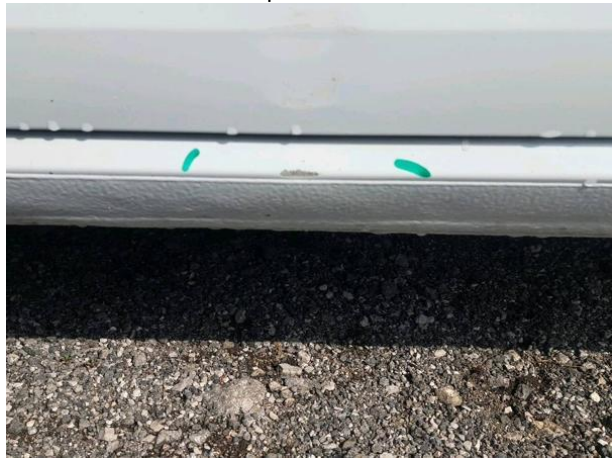
Slika R07-1: Vdolbina in poškodba laka

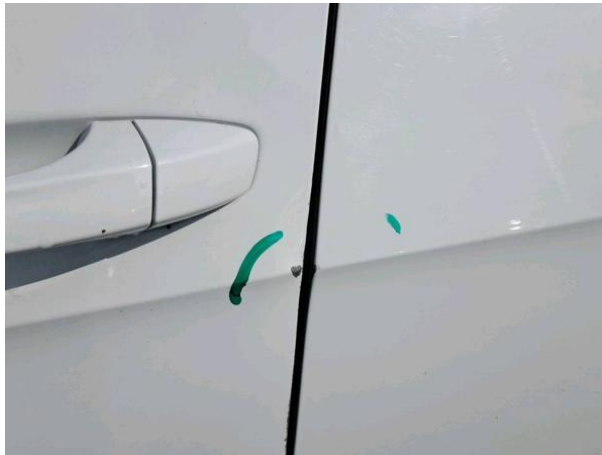
Slika R08-1: Poškodba laka

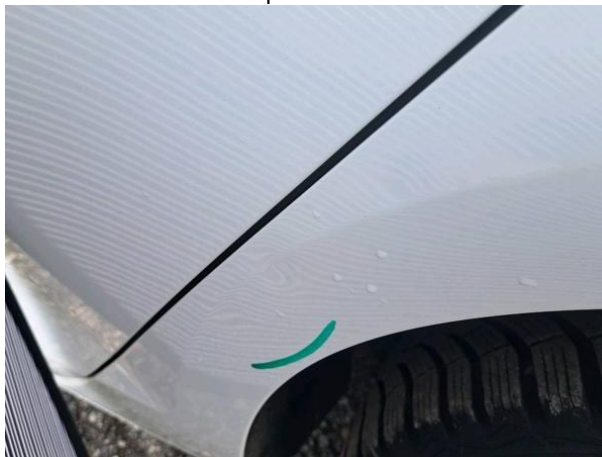
Slika R09-1: Vdolbina in poškodba laka

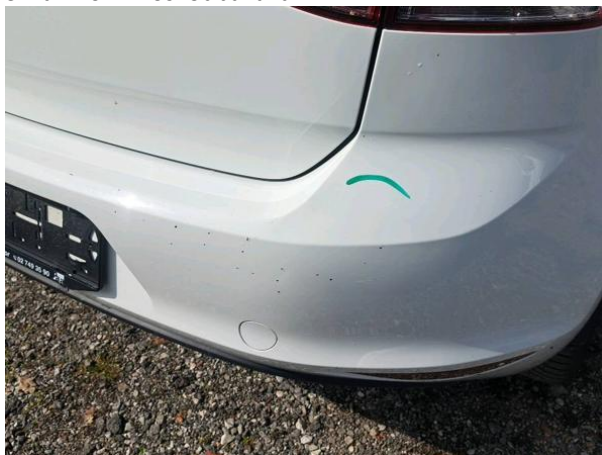
Slika R10-1: Poškodba laka

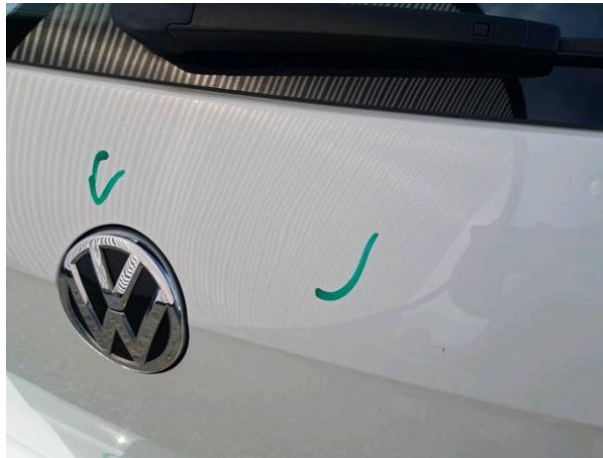
Slika R11-1: Vdolbine

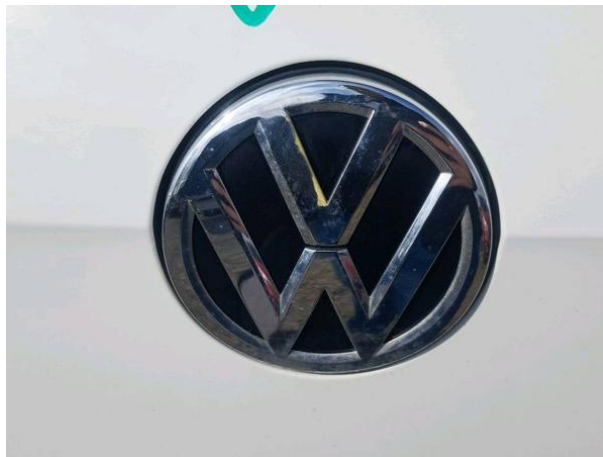
Slika R12-1: Poškodba

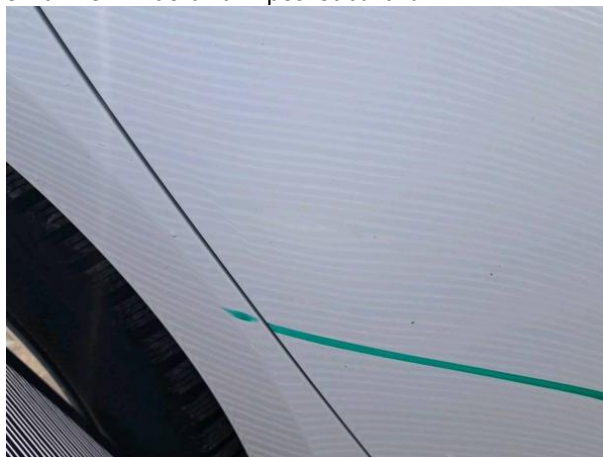
Slika R13-1: Vdolbina in poškodba laka

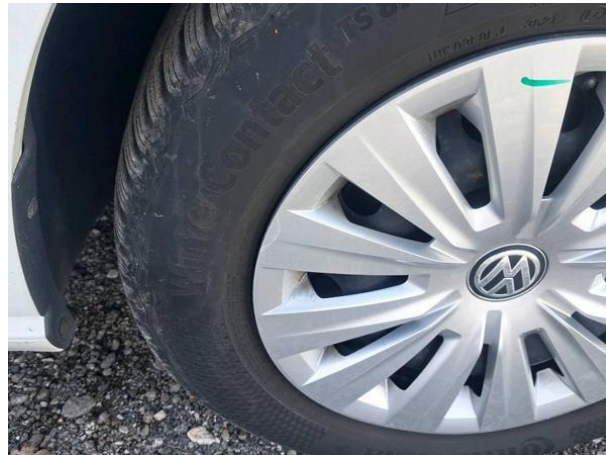
Slika R14-1: Poškodba

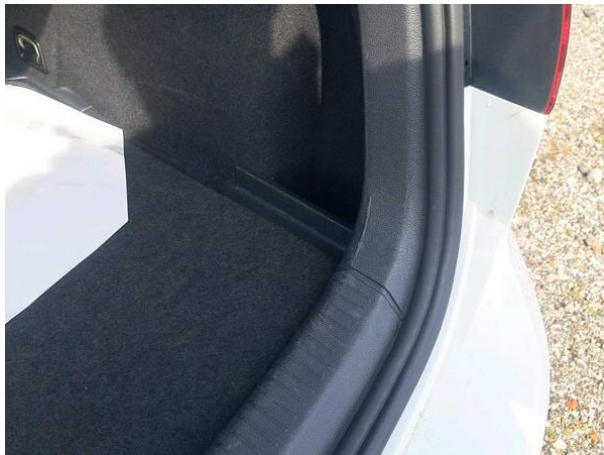
- Obloga notranja stranice – prtljažnik - poškodba
- Sprednji levi sedež - poškodba

Slika N05-1: Poškodba

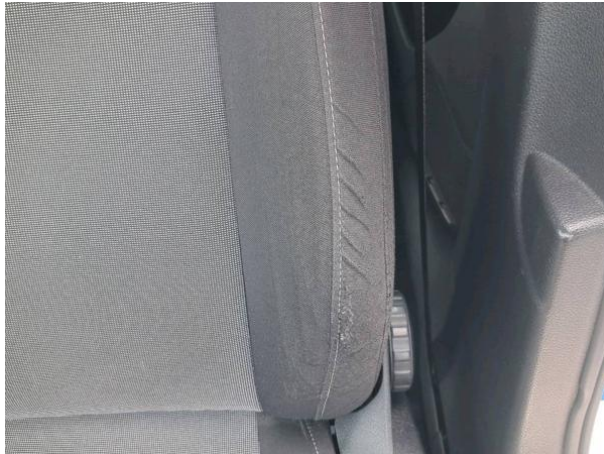
Slika N06-1: Poškodba
