## CENILNO POROČILO

OSEBNI AVTOMOBIL (M1)  
MERCEDES BENZ B / 180 d / AUT.  
VIN: W1K2470101J347277

Ljubljana, 24.03.2026

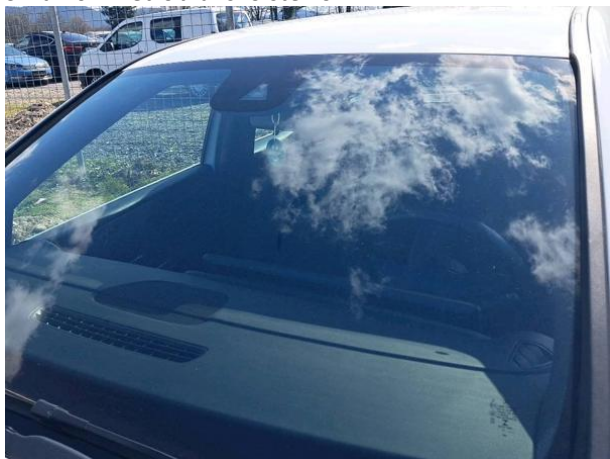
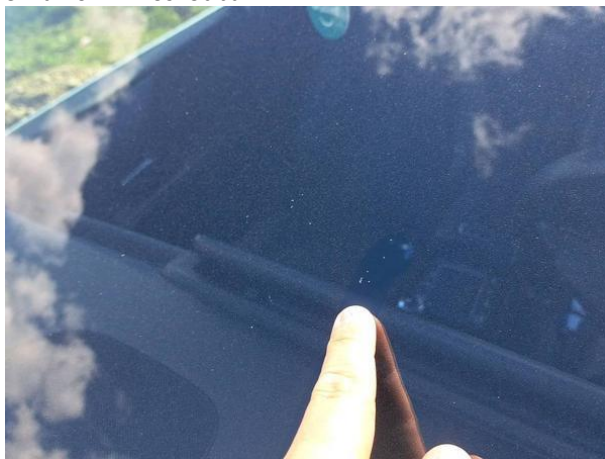
Na vozilu je vidnih nekaj odrgnin in poškodb pločevine in odbijačev. Te poškodbe znižujejo tržno vrednost tega rabljenega vozila. Opažene poškodbe:

Slika R01: Vetrobransko steklo

Slika R01-1: Poškodba

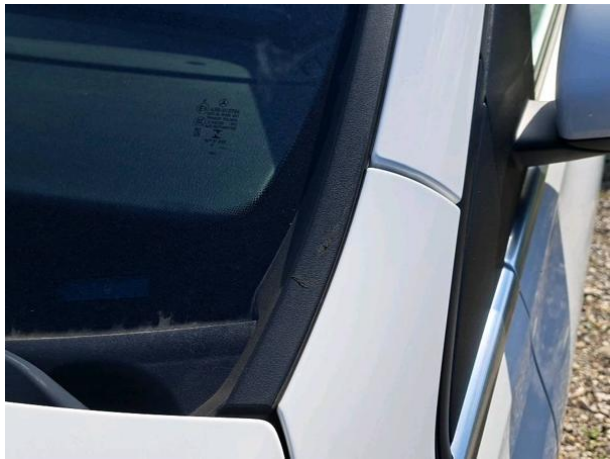
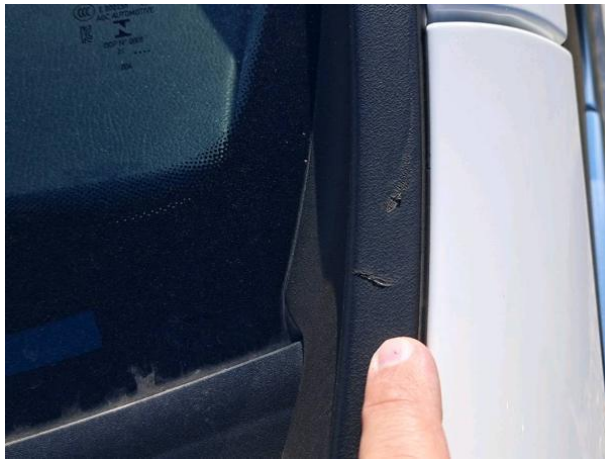
Slika R02: Letev

Slika R02-1: Poškodba

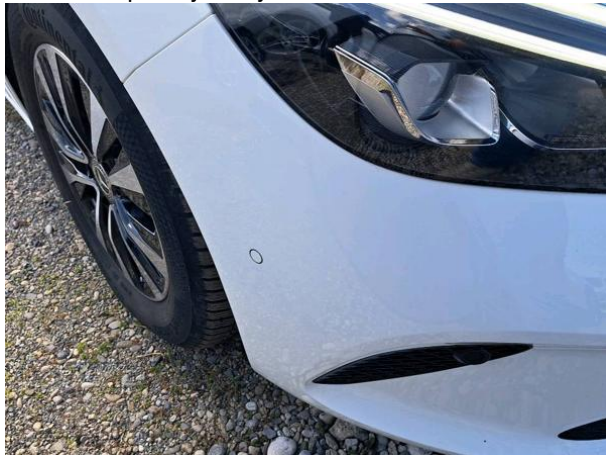
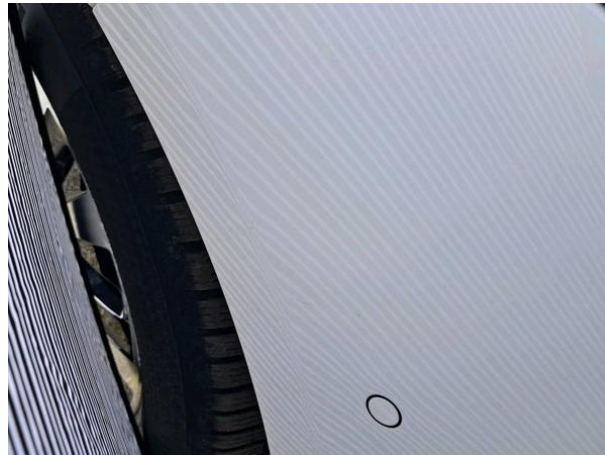
Slika R03: Sprednji odbijač

Slika R03-1: Poškodba

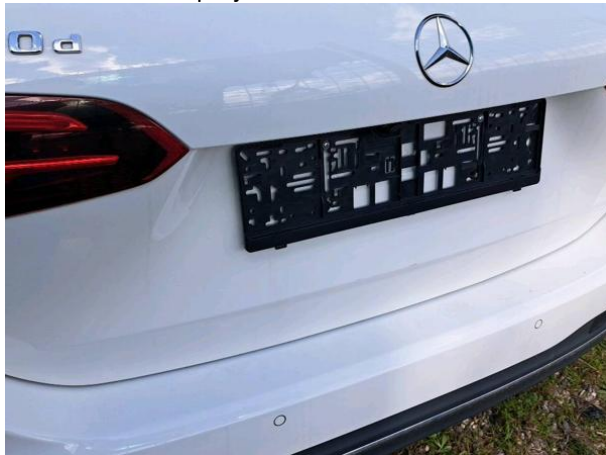
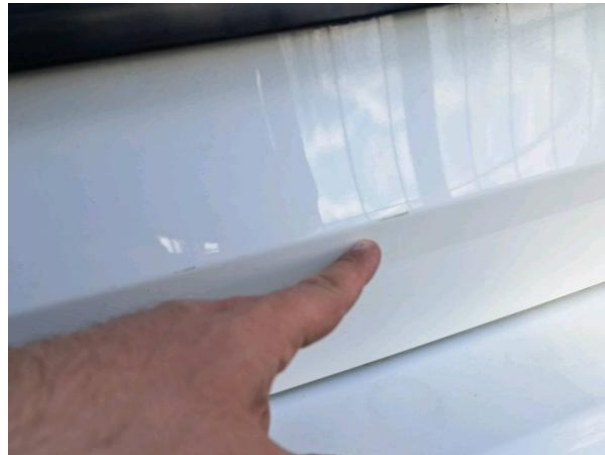
Slika R04: Pokrov prtljažnika

Slika R04-1: Poškodba

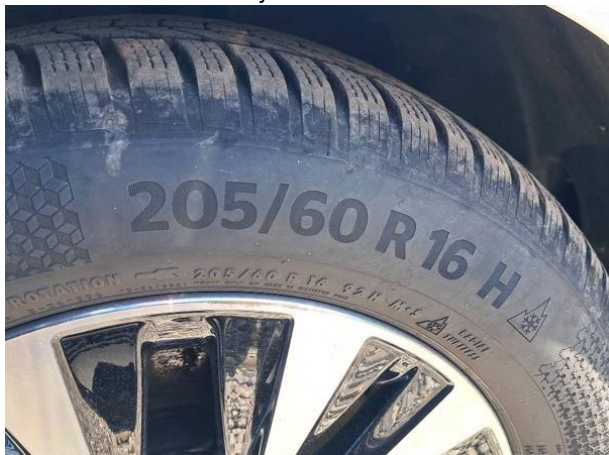
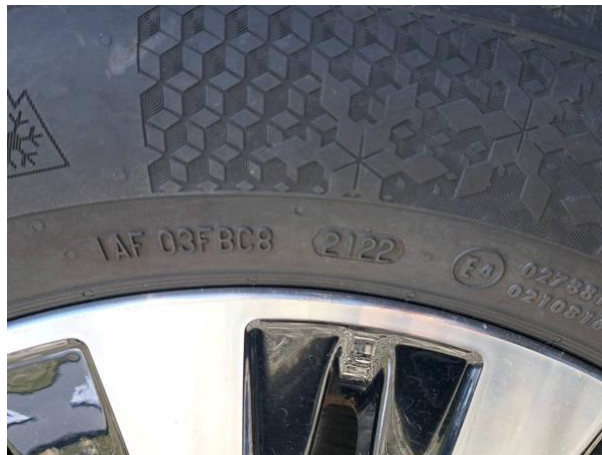
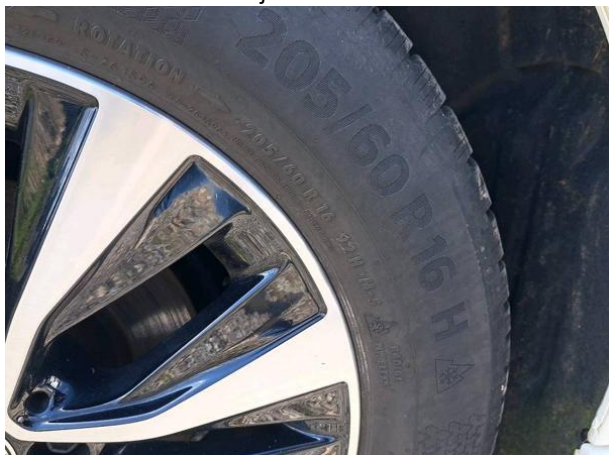
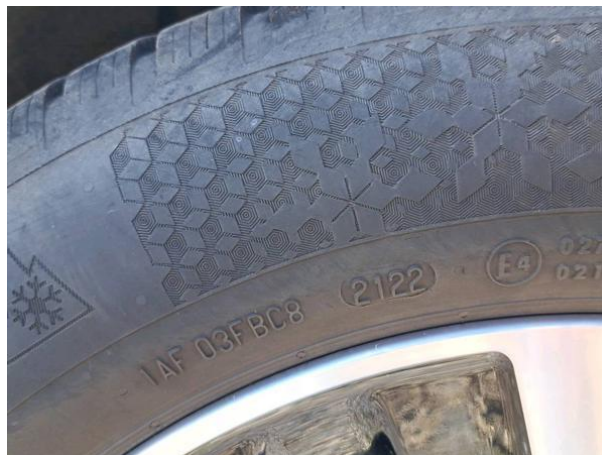
Pnevmatike so dimenzijsko ustrezne, starostno primerne in z dovolj profila.

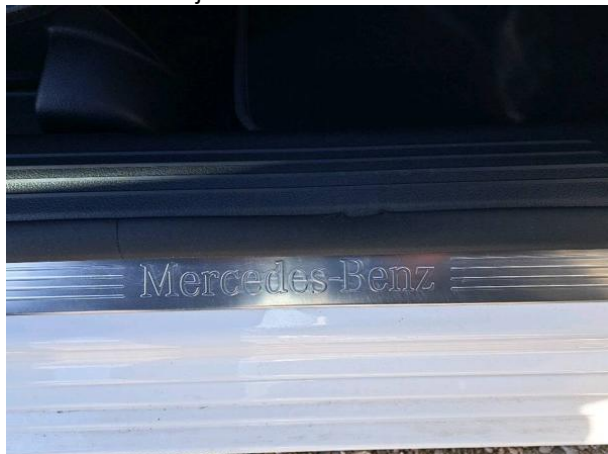
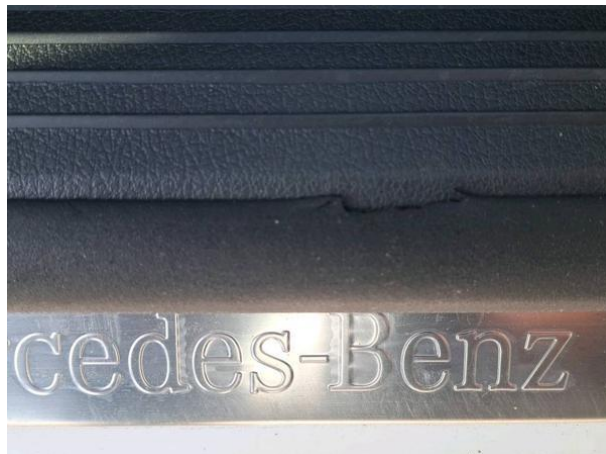
Slika N05: Notranje tesnilo

Slika N05-1: Poškodba

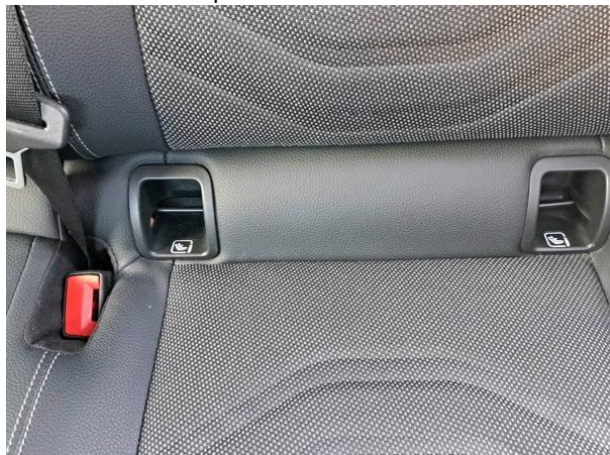
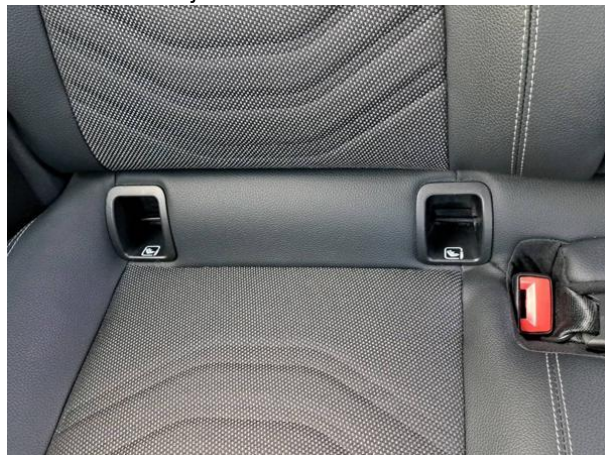
Slika N06: 4x isofix pokrovček

Slika N06-1: Manjka

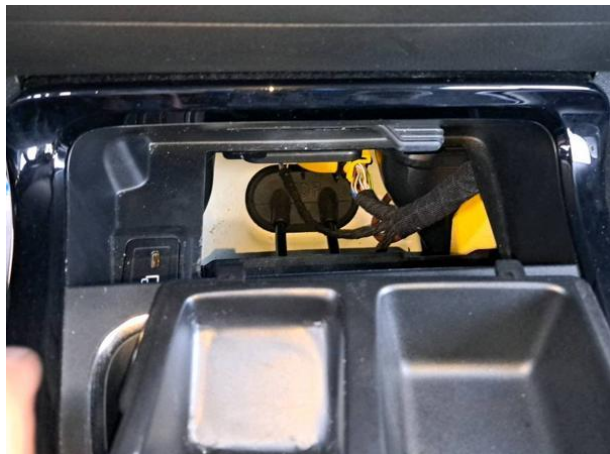
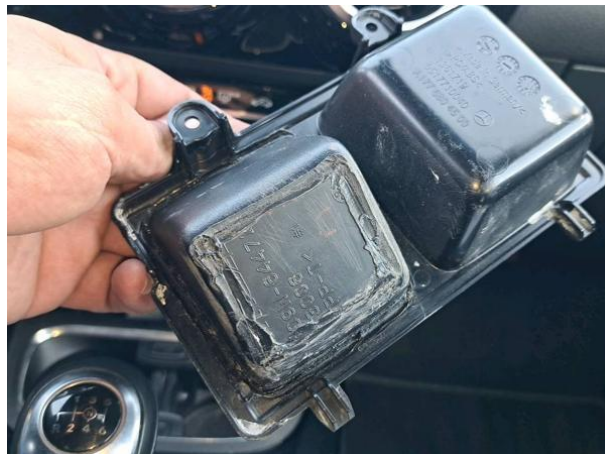
Slika N07: Konzola sredinska

Slika N07-1: Poškodba

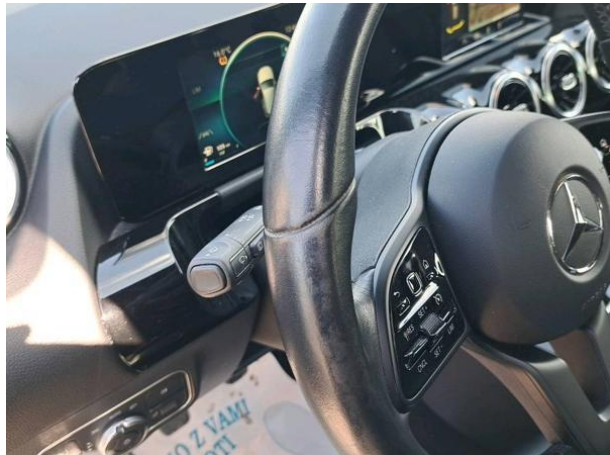
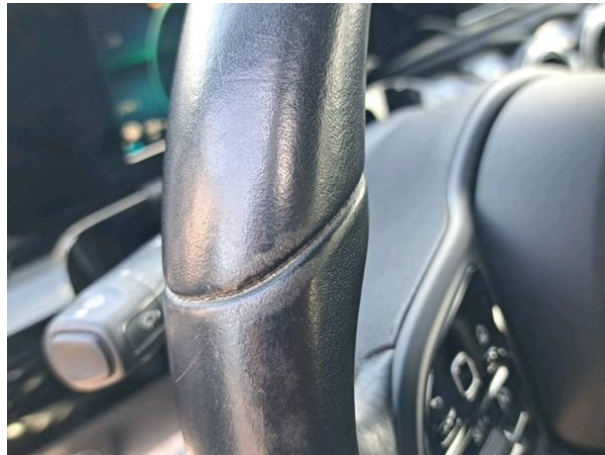
Slika N08: Obroč volana

Slika N08-1: Poškodba

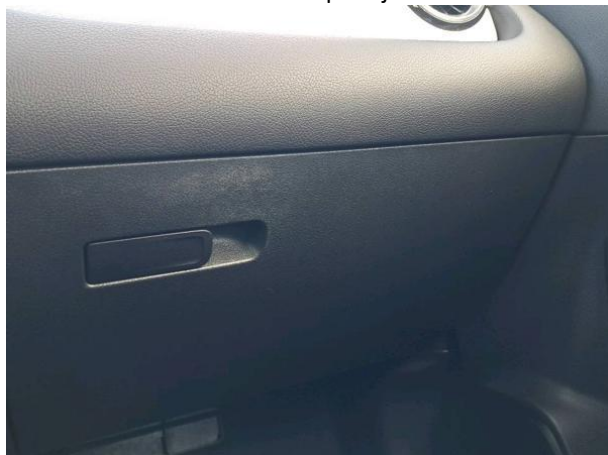
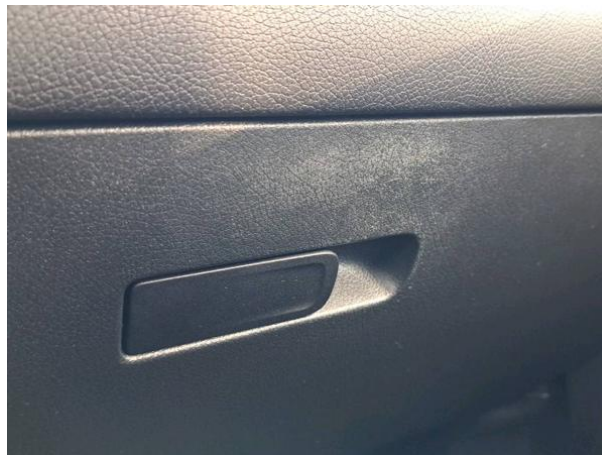
Slika N09: Plošča armaturna spodnji del

Slika N09-1: Poškodba

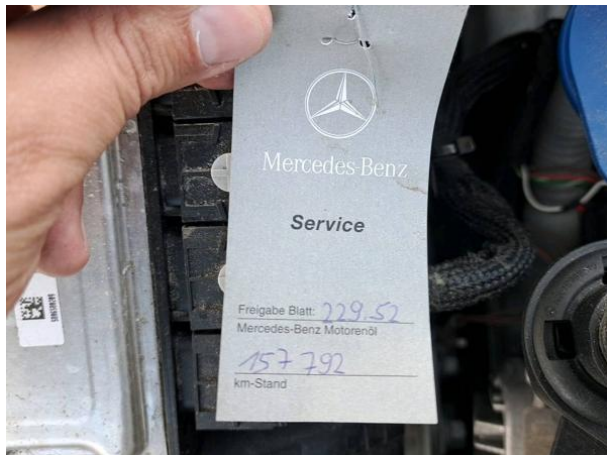
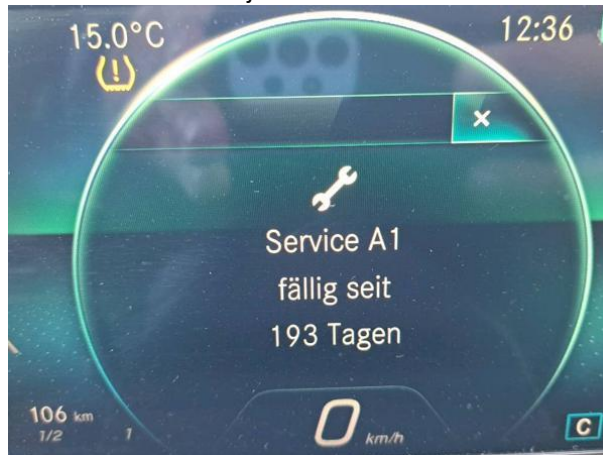
Zadnji servis opravljen 06.09.2024 pri 157792 km, glede na servisni interval je potrebno opraviti servis.
