## CENILNO POROČILO

OSEBNI AVTOMOBIL (M1)  
BMW i3 / / AUT.  
VIN: WBY8P210707K10187

Ljubljana, 12.02.2026

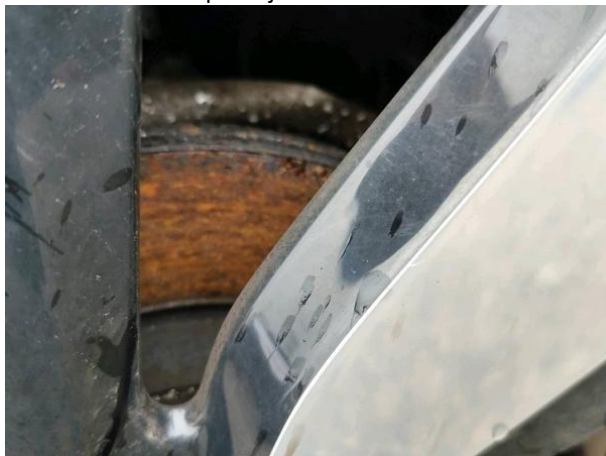
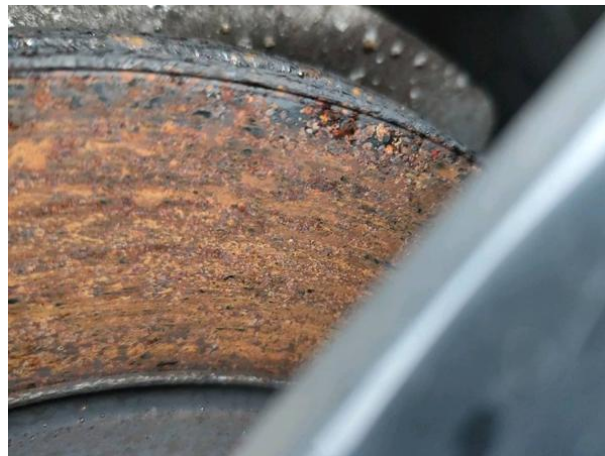
Slika R01: Zavore spredaj

Slika R01-1: Poškodba

Priporočamo menjavo sprednjih in zadnjih zavor.

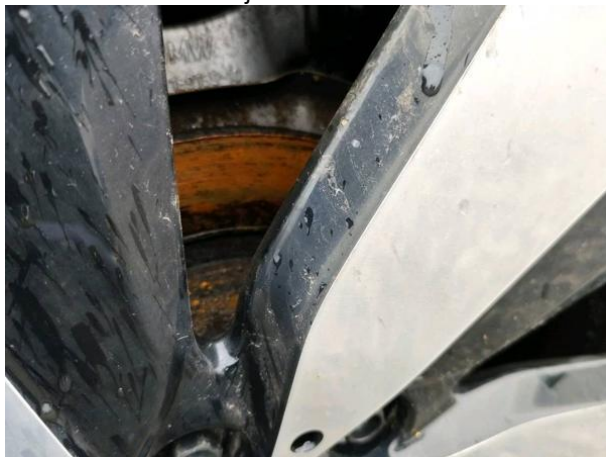
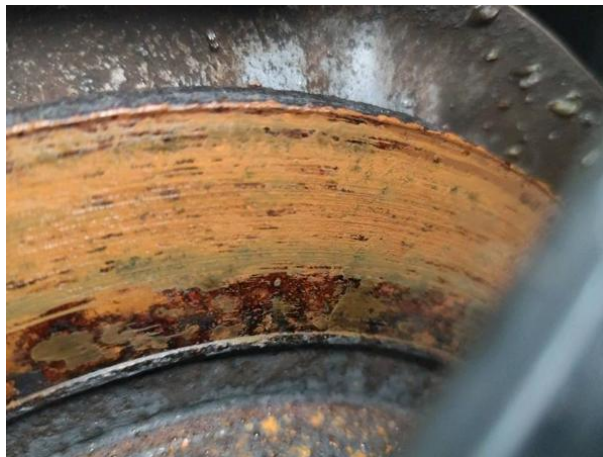
Slika R02: Zavore zadaj

Slika R02-1: Poškodba

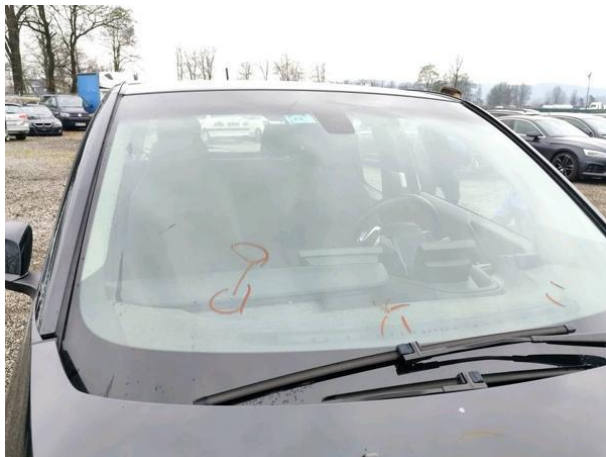
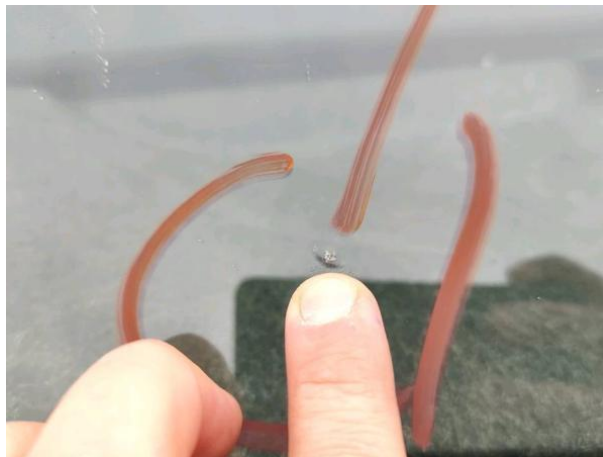
Slika R03: Vetrobransko steklo

Slika R03-1: Počeno

**Vetrobransko steklo počeno.** Ostala stekla in stekla vzratnih ogledal niso poškodovana. Brisalci so ustrezni.

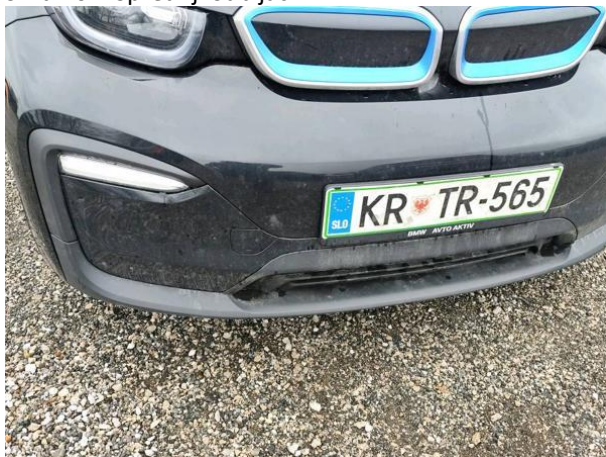
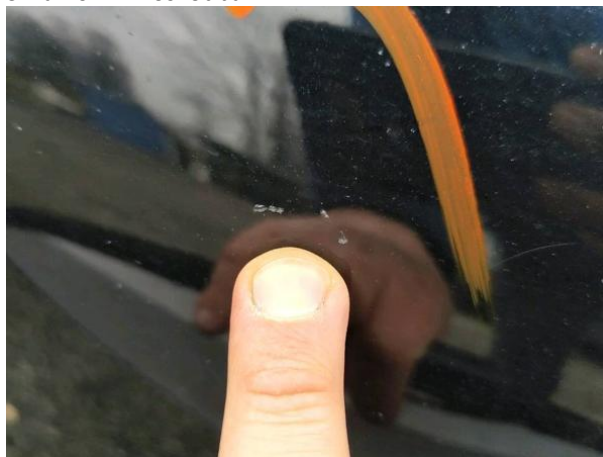
Slika R04: Sprednji odbijač

Slika R04-1: Poškodba

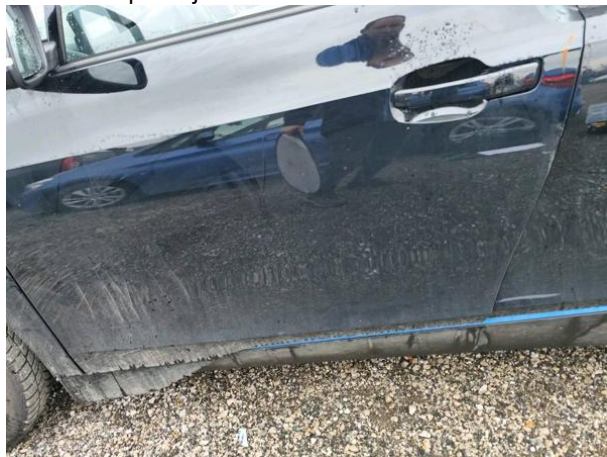
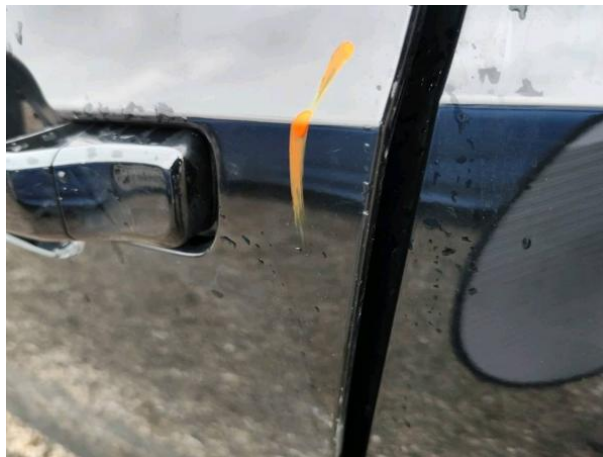
Slika R05: Sprednja vrata leva

Slika R05-1: Poškodba

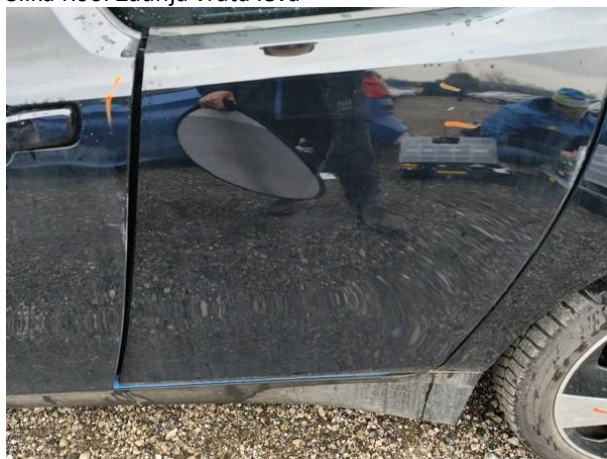
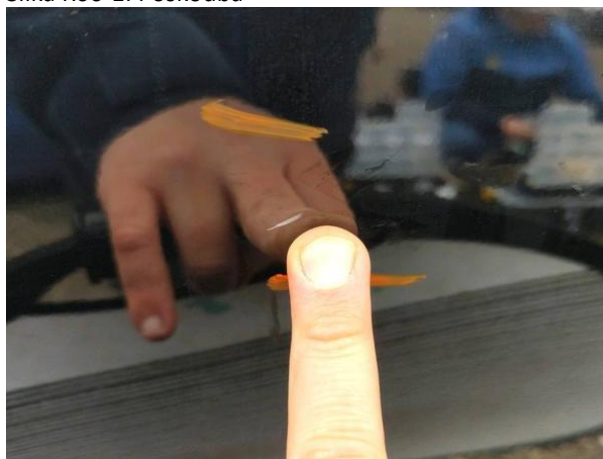
Slika R06: Zadnja vrata leva

Slika R06-1: Poškodba

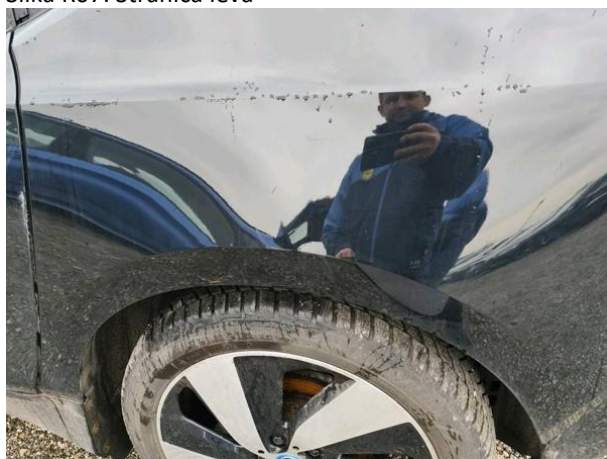
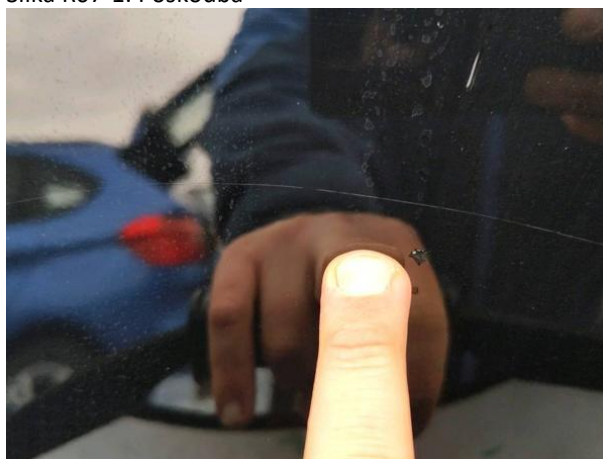
Slika R07: Stranica leva

Slika R07-1: Poškodba

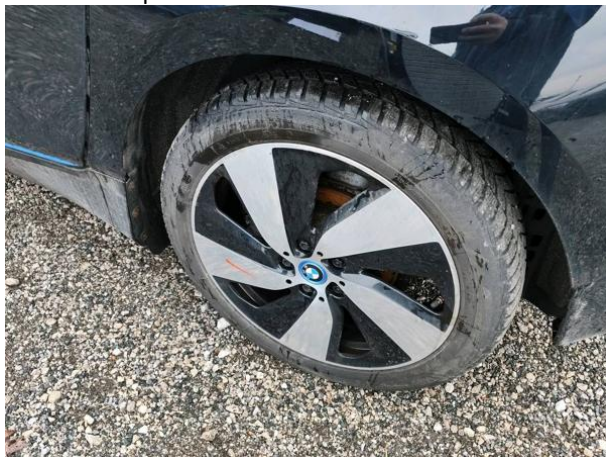
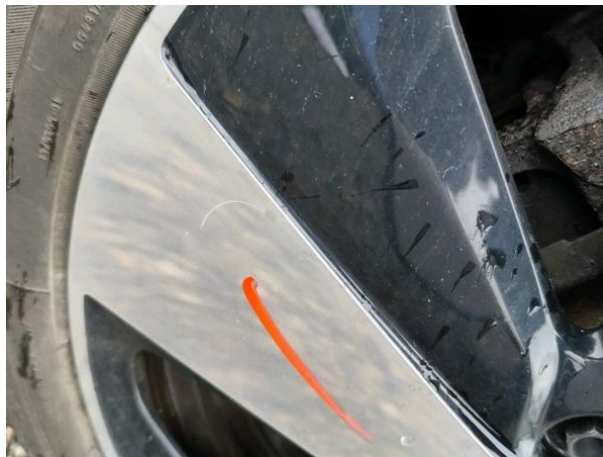
Slika R08: Al platišče

Slika R08-1: Poškodba

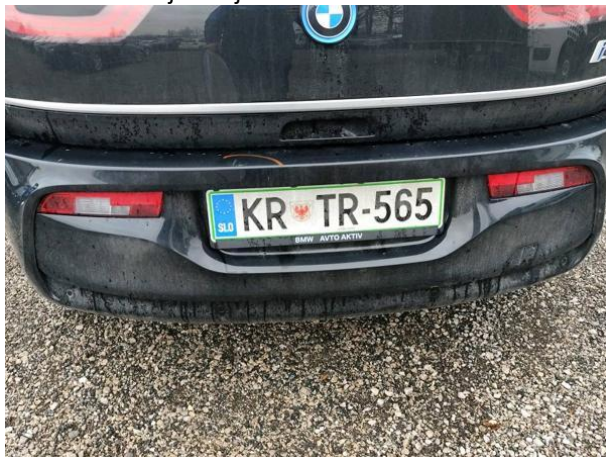
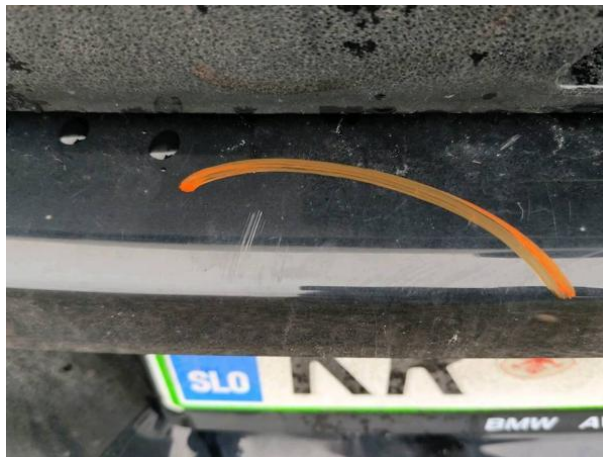
Slika R09: Zadnji odbijač

Slika R09-1: Poškodba laka

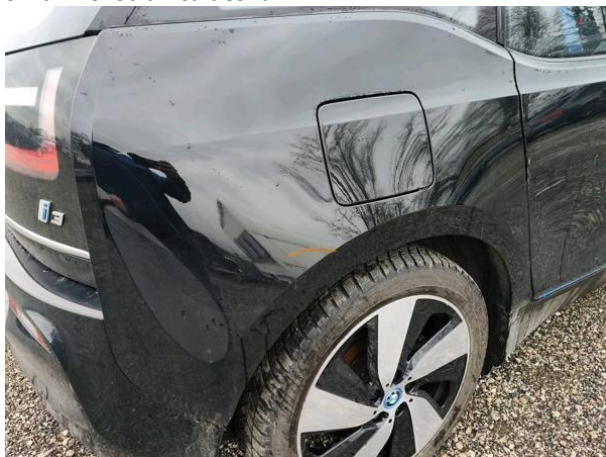
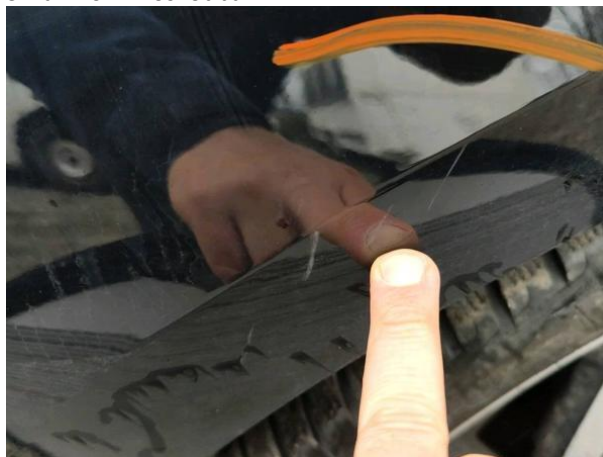
Slika R10: Stranica desna

Slika R10-1: Poškodba

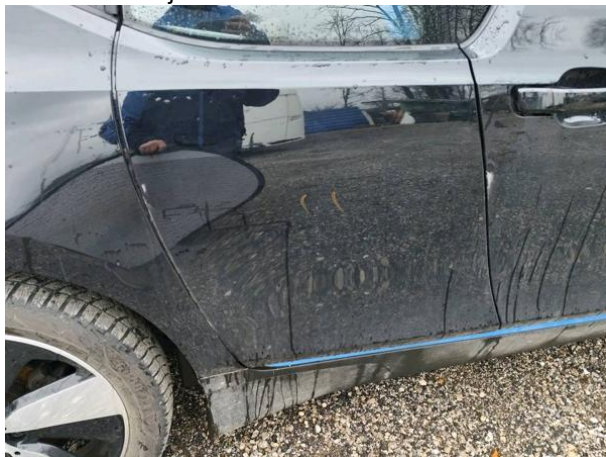
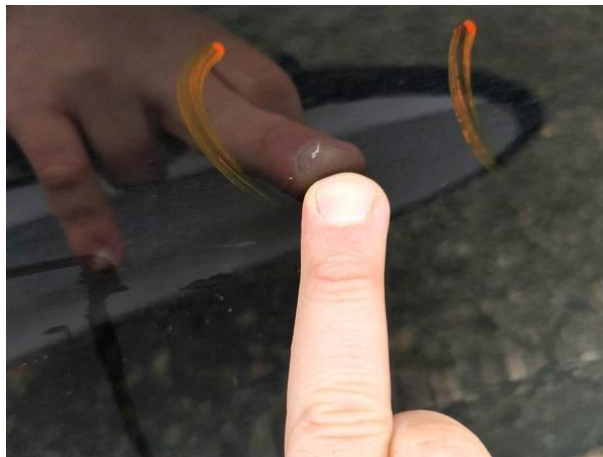
Slika R11: Zadnja vrata desna

Slika R11-1: Poškodba

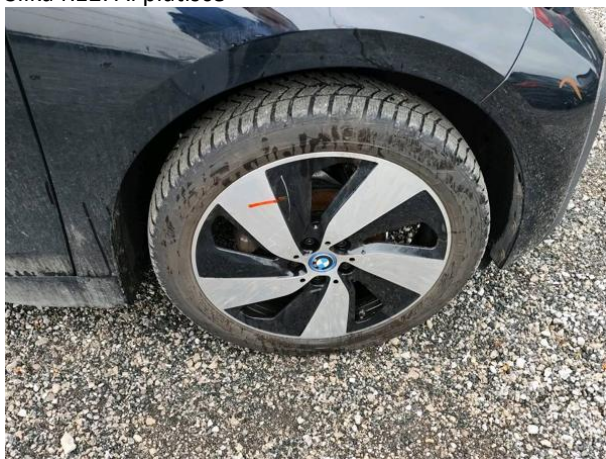
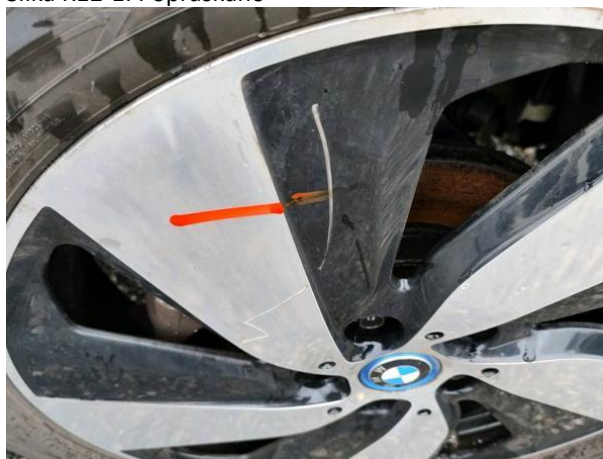
Slika R12: Al platišče

Slika R12-1: Popraskano

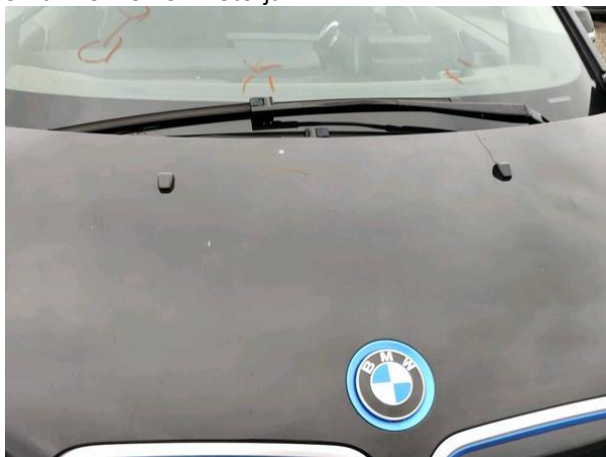
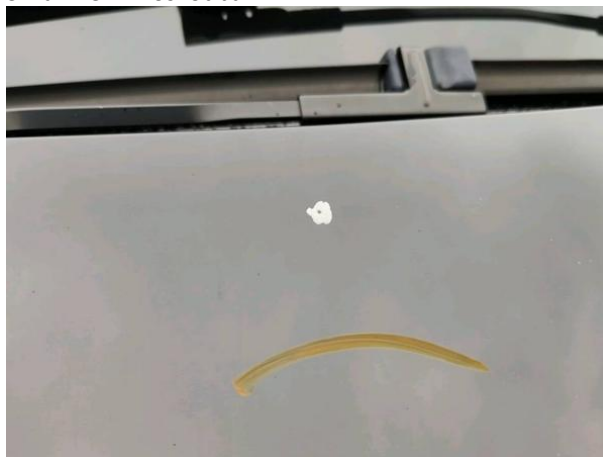
Slika R13: Pokrov motorja

Slika R13-1: Poškodba

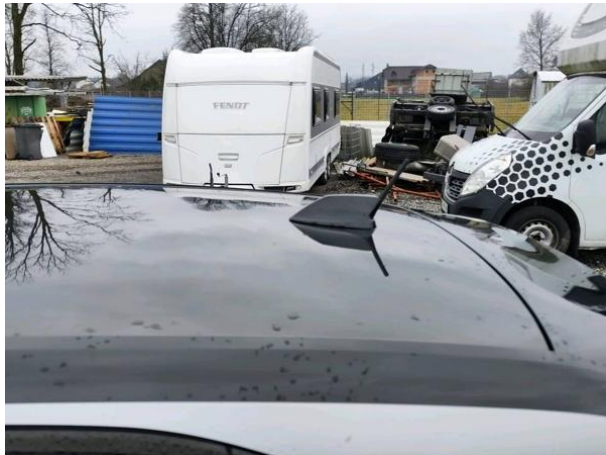
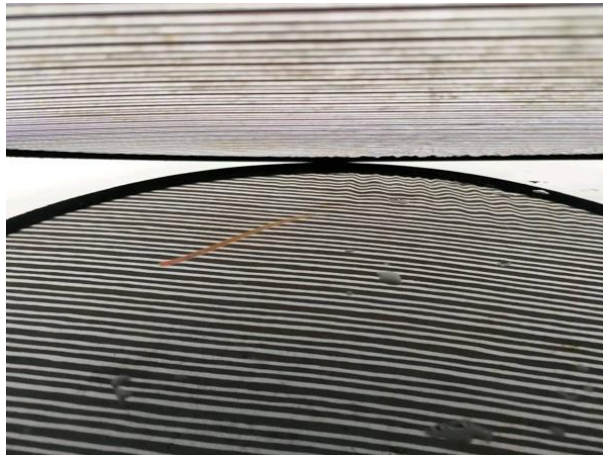
Slika R14: Streha

Slika R14-1: Vdolbine

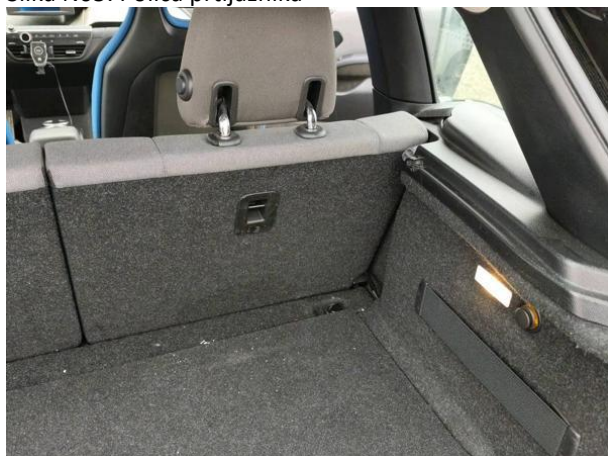
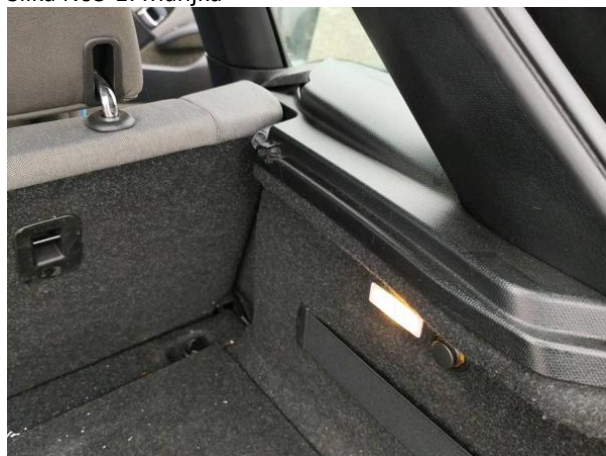
Slika N05: Polica prtljažnika

Slika N05-1: Manjka

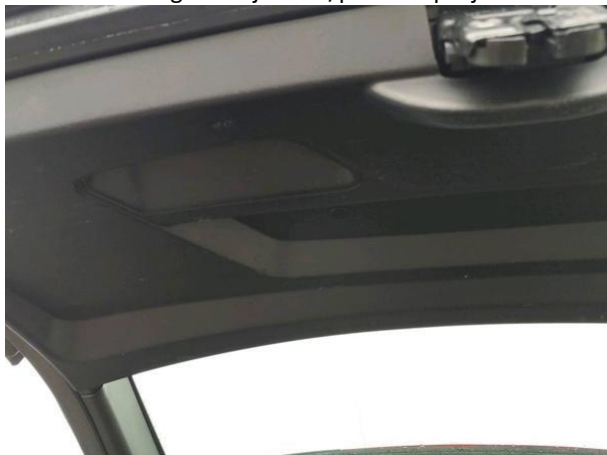
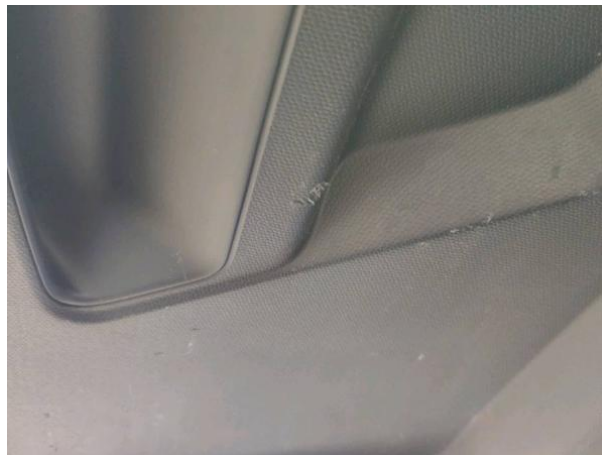
Slika N06: Obloga zadnjih vrat/pokrova prtljažnika

Slika N06-1: Poškodba

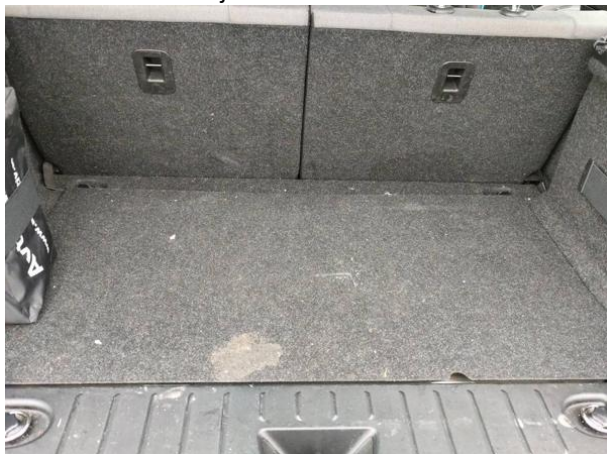
Slika N07: Dno zadnje

Slika N07-1: Umazanija

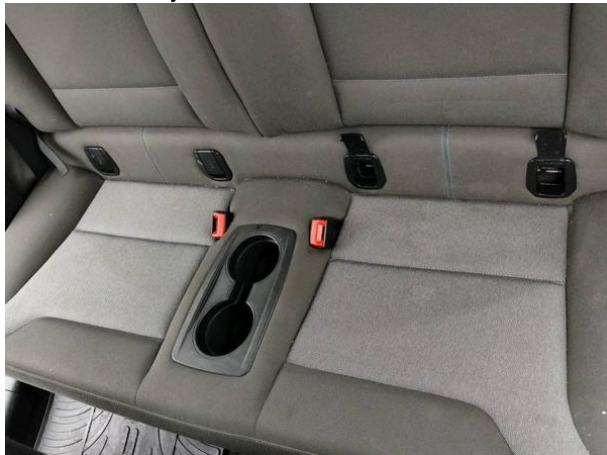
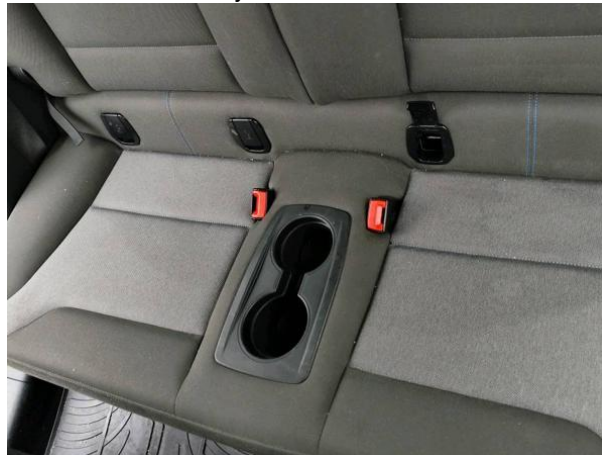
Slika N08: Zadnji sedeži

Slika N08-1: Umazanija

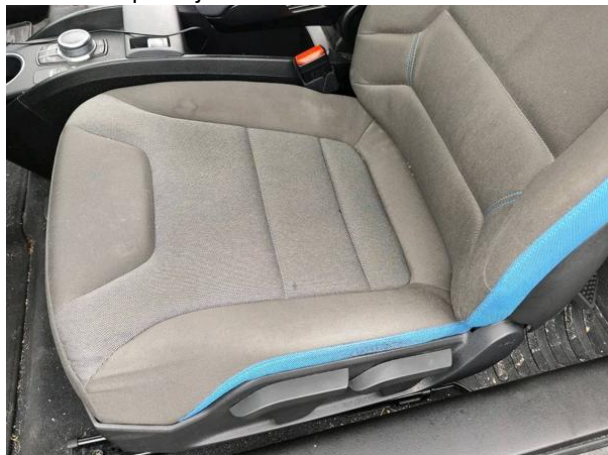
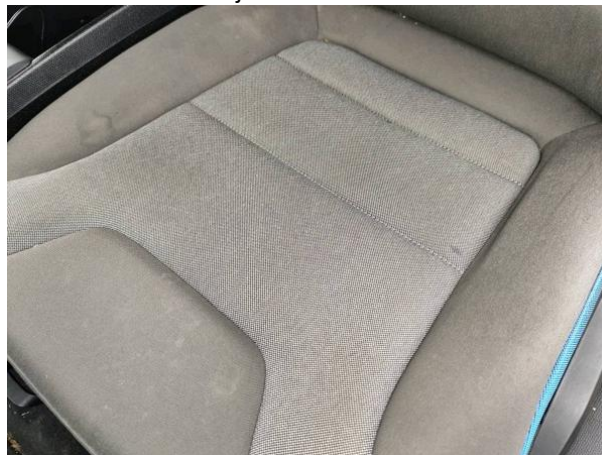
Slika N09: Sprednji levi sedež

Slika N09-1: Umazanija

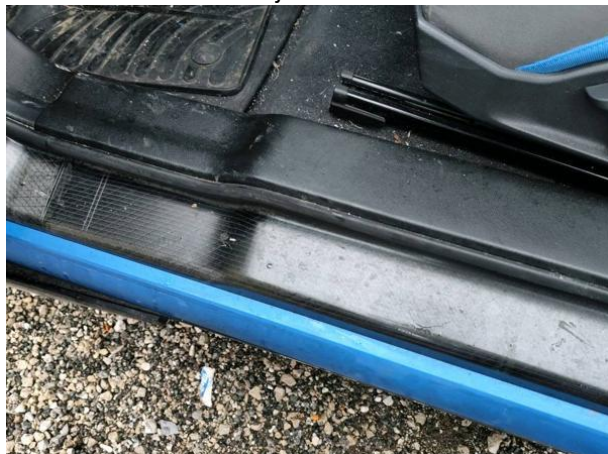
Slika N10: Tesnilo notranje

Slika N10-1: Raztrgano

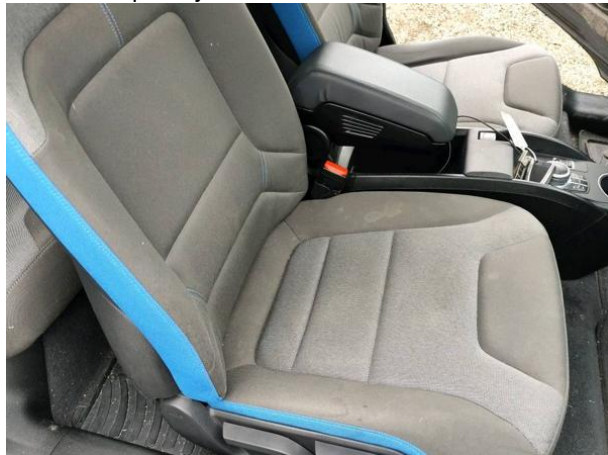
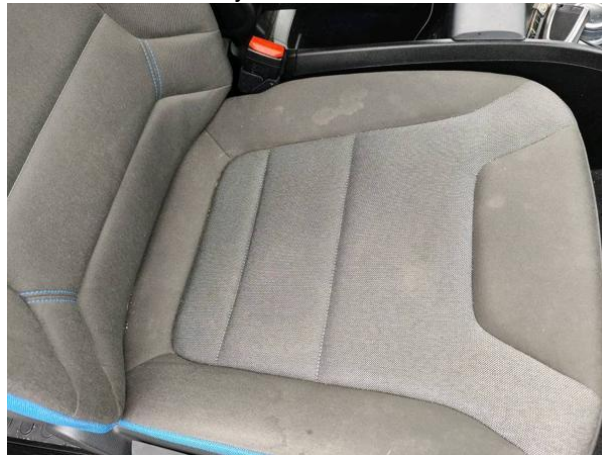
Slika N11: Sprednji desni sedež

Slika N11-1: Umazanija

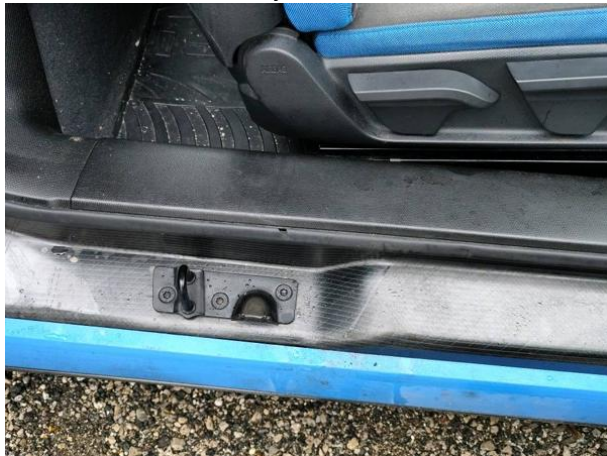
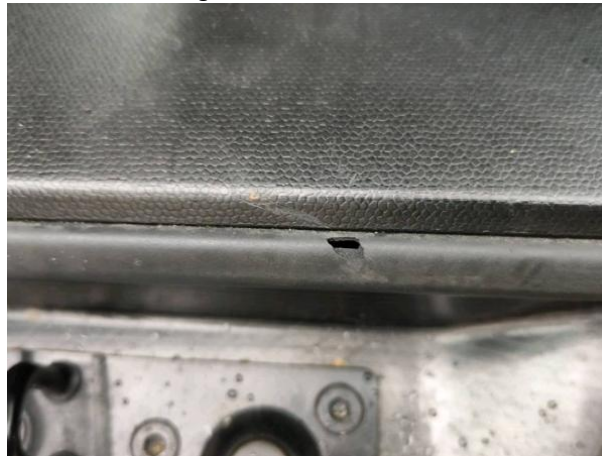
Slika N12: Tesnilo notranje

Slika N12-1: Raztrgano

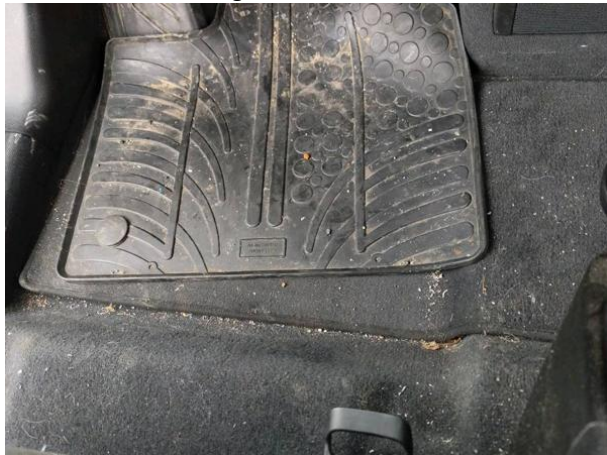
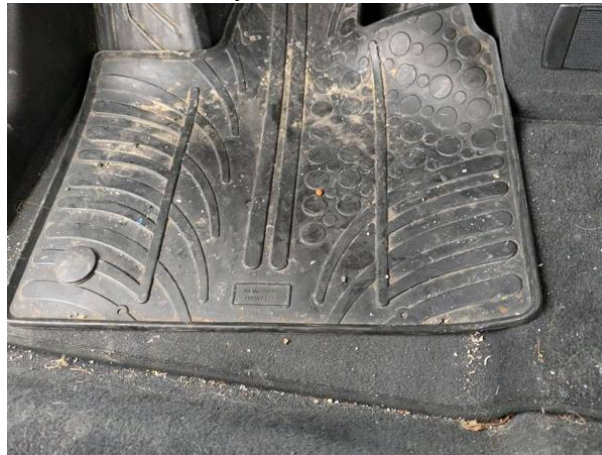
Slika N13: Talna obloga

Slika N13-1: Umazanija

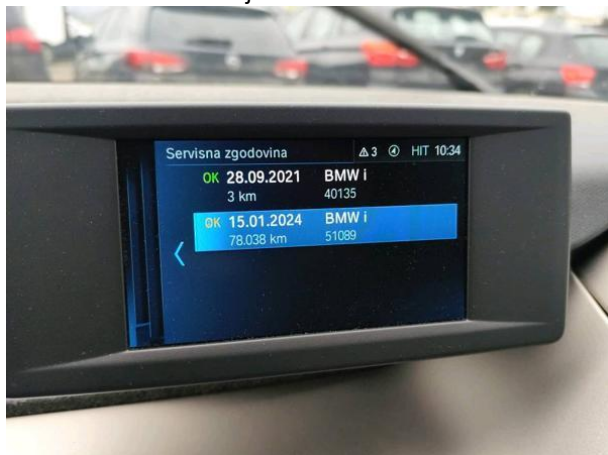
Slika M04: servisna knjižica

Zadnji servis opravljen 15.01.2024 pri 78038 km, glede na servisni interval **je potrebno opraviti servis.**

**Servisni pregled zapadel.**
