## CENILNO POROČILO

OSEBNI AVTOMOBIL (M1)  
BMW X2 / xDrive 20 / d AUT.  
VIN: WBAYL110305N39193

Ljubljana, 10.11.2025

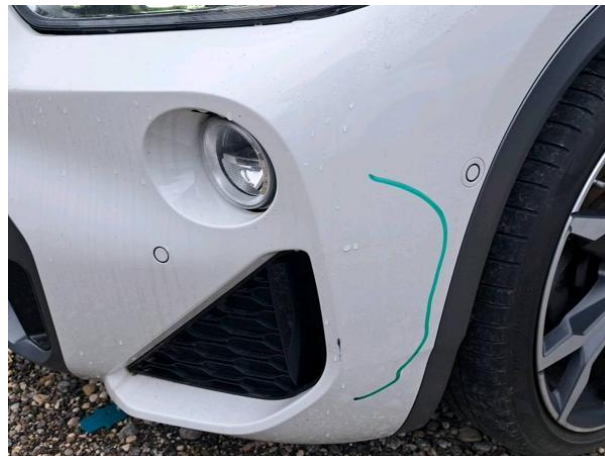
Slika R01-1: Poškodba laka

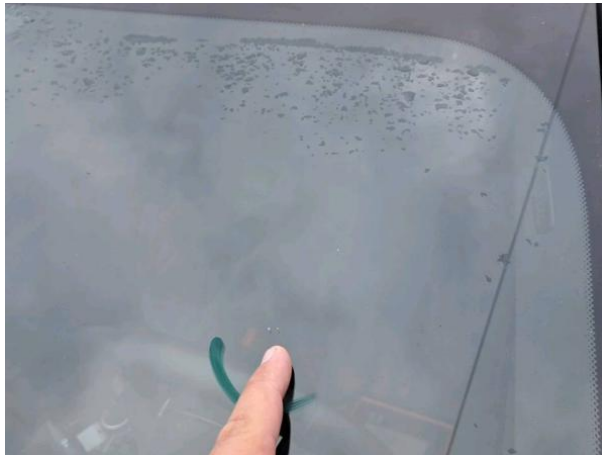
Slika R02-1: Poškodba

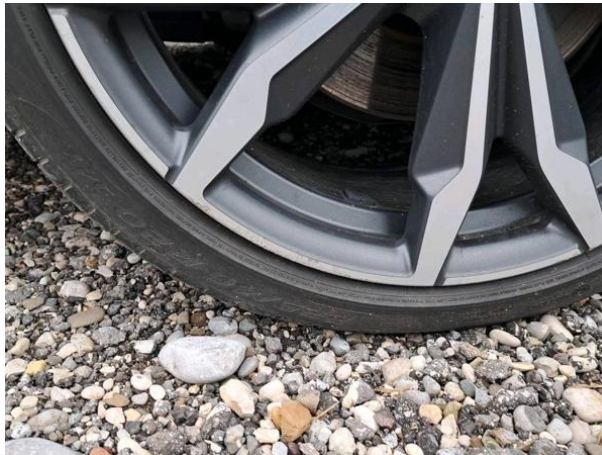
Slika R03-1: Poškodba

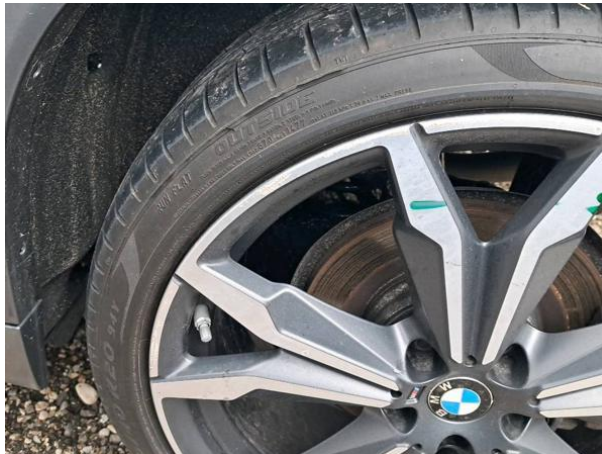
Slika R04-1: Poškodba

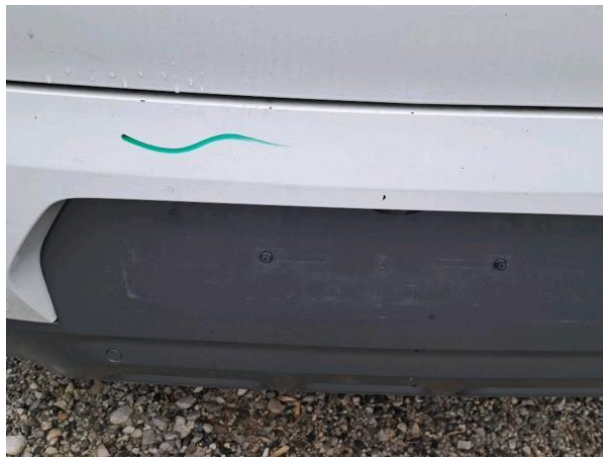
Slika R05-1: Poškodba

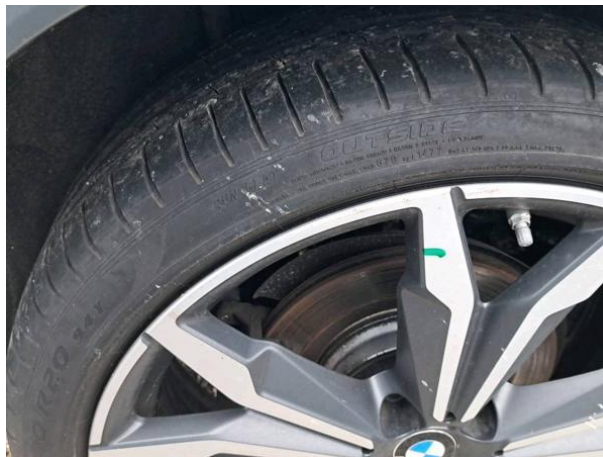
Slika R06-1: Poškodba

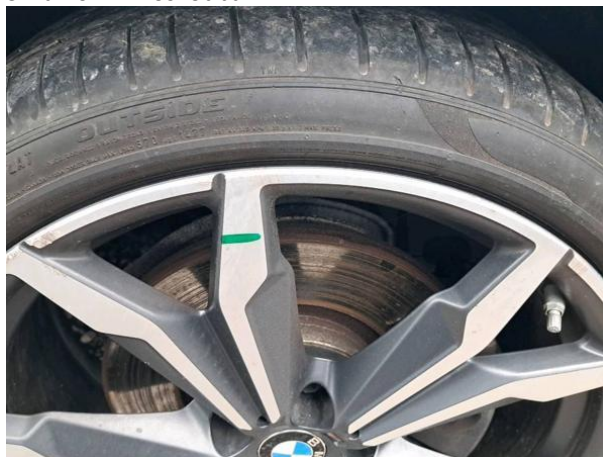
Slika R07-1: Poškodba

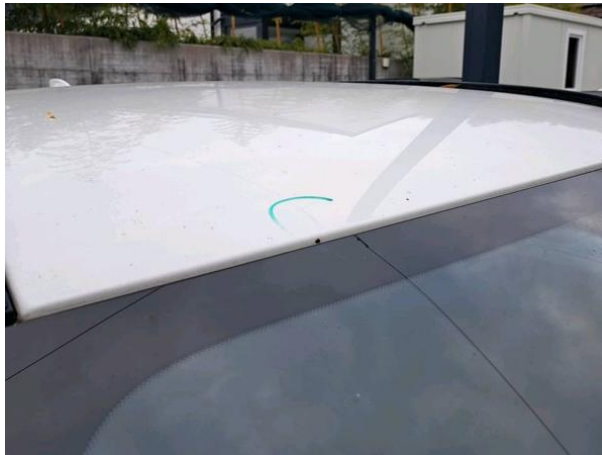
Slika R08-1: Poškodba

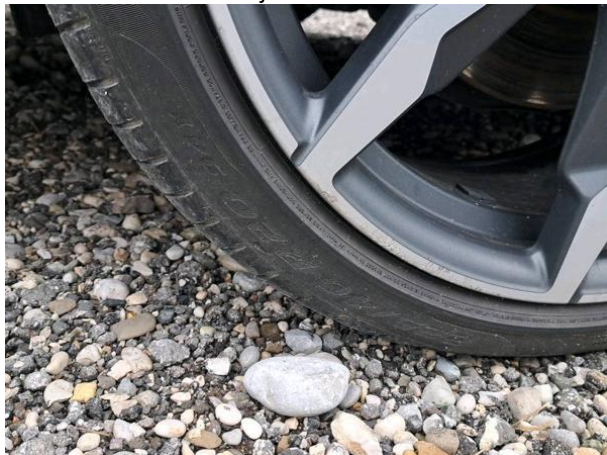
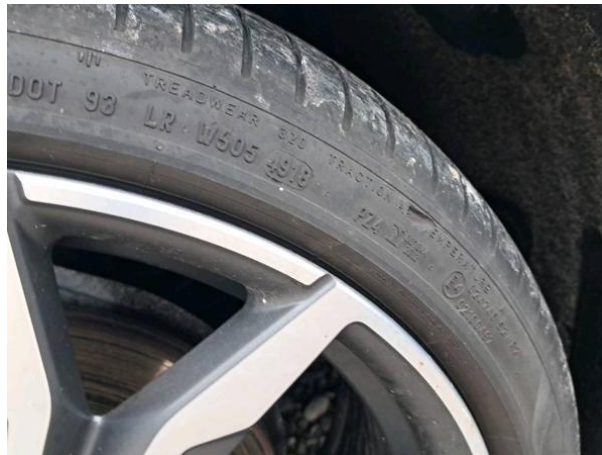
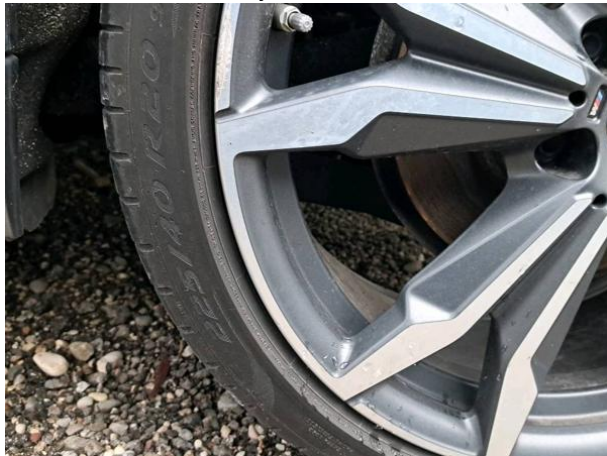
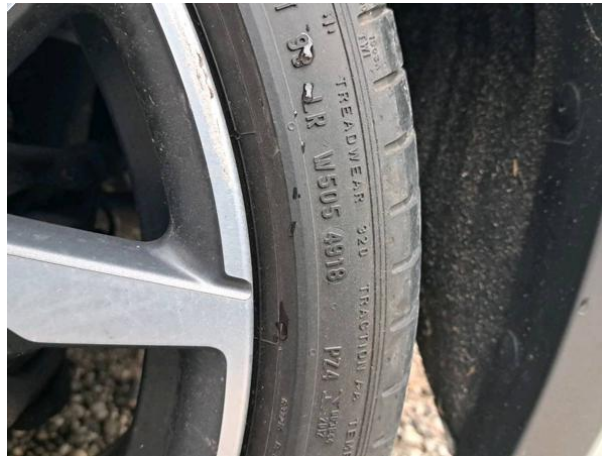
Pnevmatike so dimenzijsko ustrezne, starostno primerne in z dovolj profila.

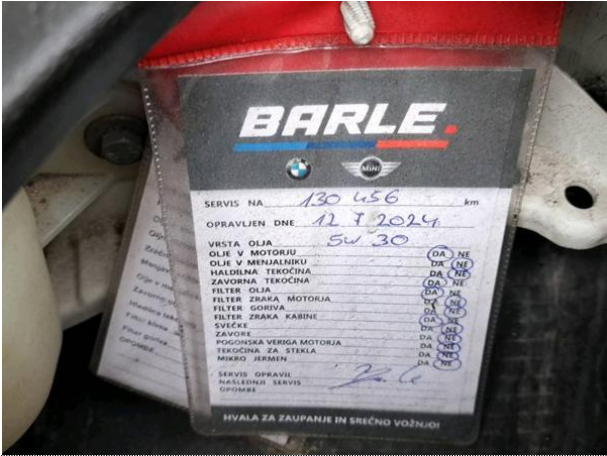
Slika M03: servisni listek

Zadnji servis opravljen 12.07.2024 pri 130456 km, **glede na servisni interval je potrebno opraviti servis.**

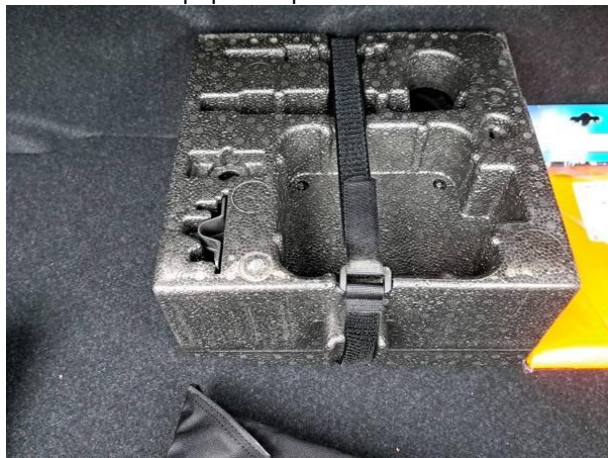
- Set za popravilo pnevmatike
- Obvezna oprema

Slika 004: kit za popravilo pnevmatike
