## CENILNO POROČILO

OSEBNI AVTOMOBIL (M1)  
**BMW iX3 / / AUT.**  
VIN: **WBY41DU050S328470**

Ljubljana, 12.02.2026

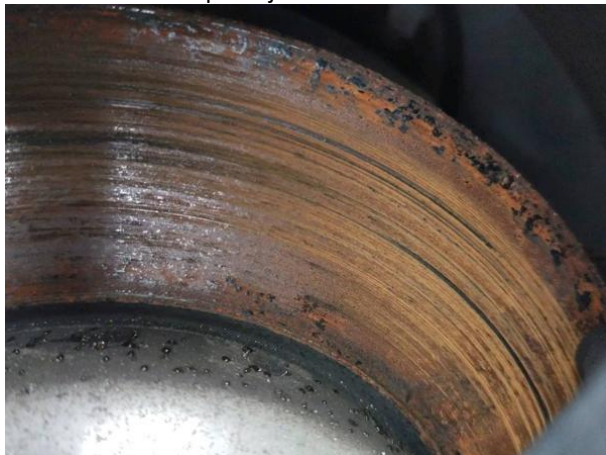
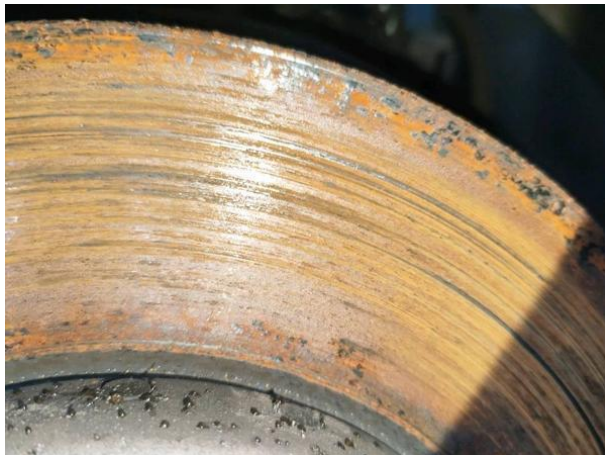
Slika R01: Zavore spredaj

Slika R01-1: Poškodba

Slika R02-1: Poškodba

**Priporočamo zamenjavo sprednjih in zadnjih zavor.**

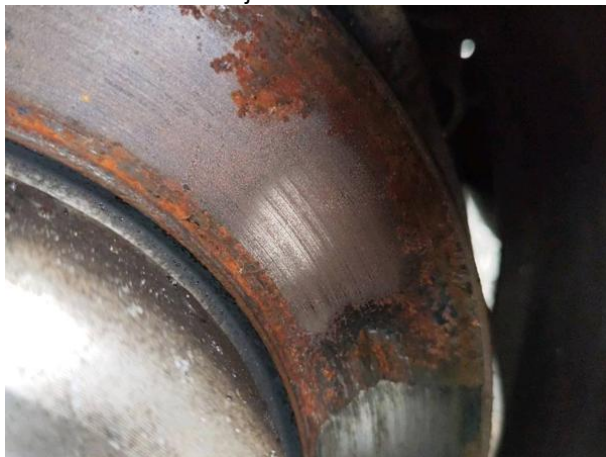
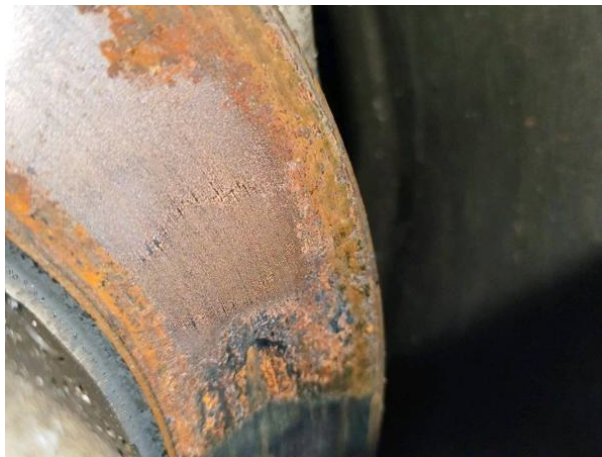
Slika R02: Zavore zadaj

Slika R02-1: Poškodba

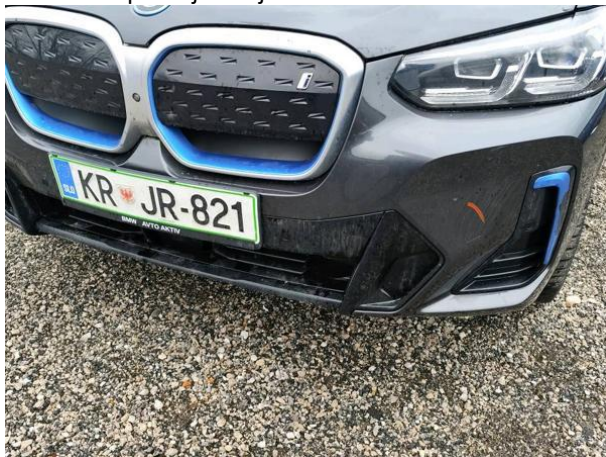
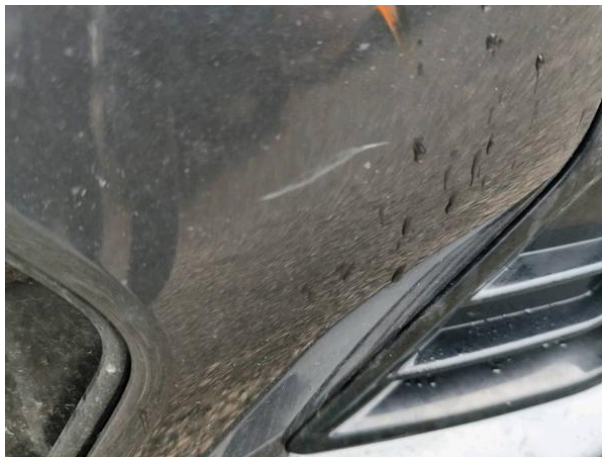
Slika R03: Sprednji odbijač

Slika R03-1: Poškodba

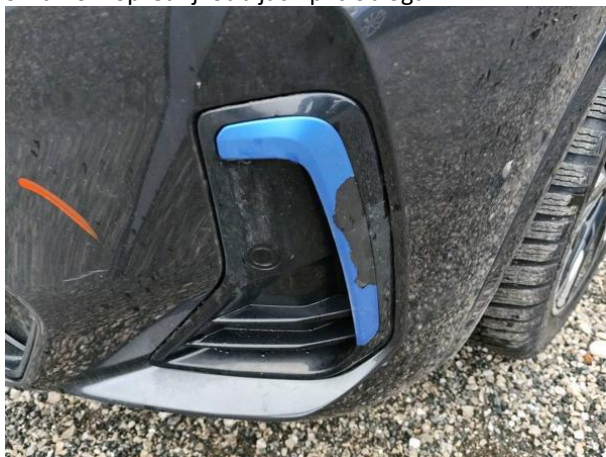
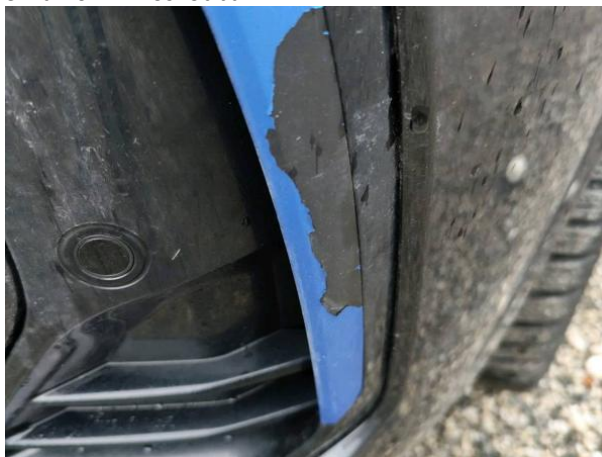
Slika R04: Sprednji odbijač - pvc obloga

Slika R04-1: Poškodba

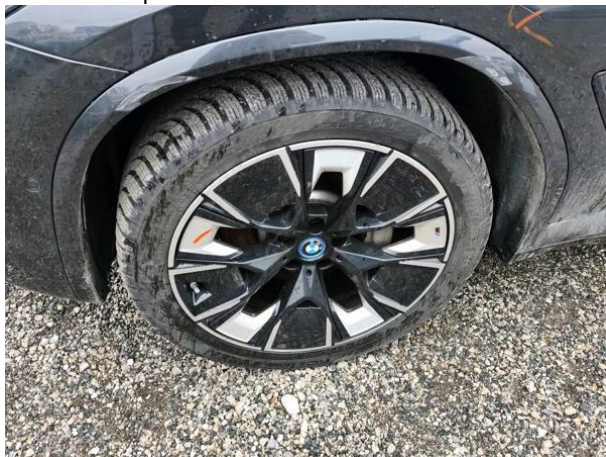
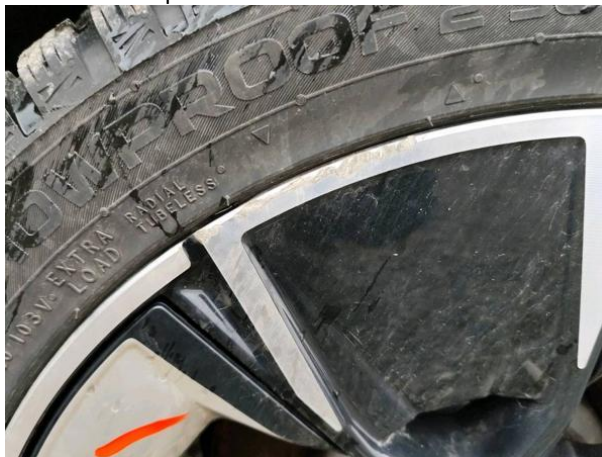
Slika R05: Al platišče

Slika R05-1: Popraskano

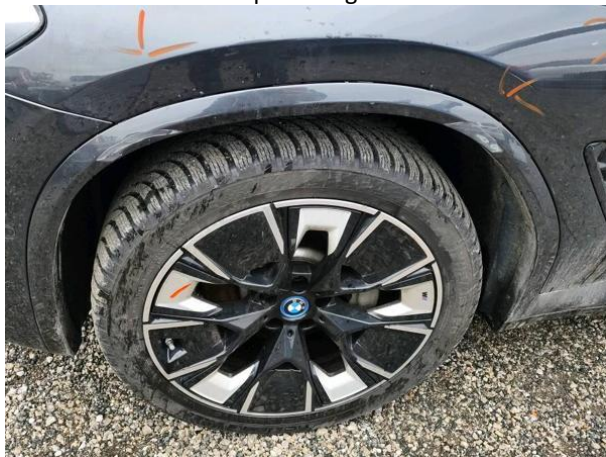
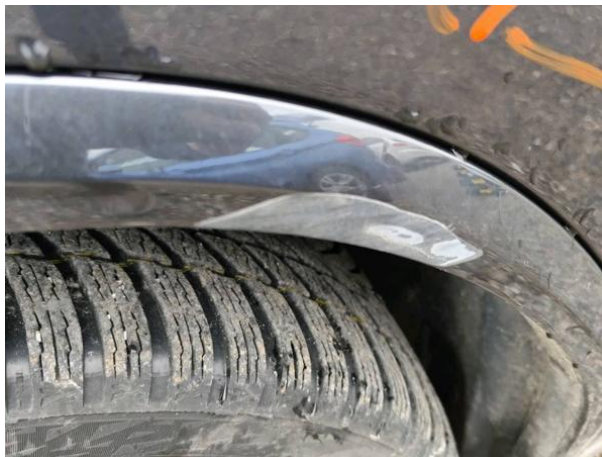
Slika R06: Blatnik levi - pvc obloga

Slika R06-1: Poškodba laka

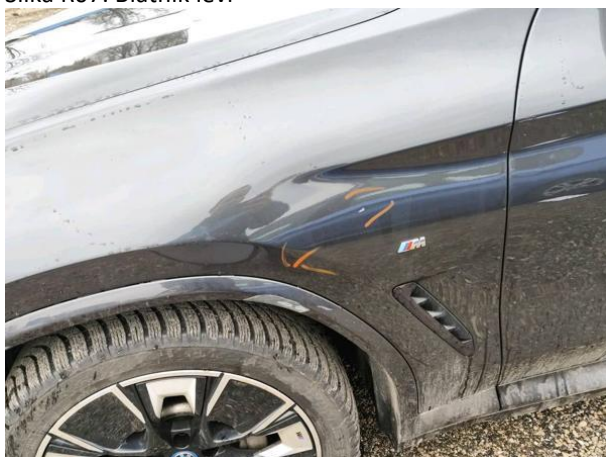
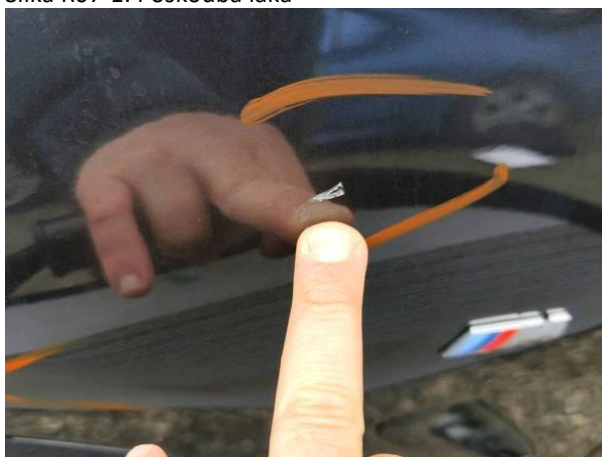
Slika R07: Blatnik levi

Slika R07-1: Poškodba laka

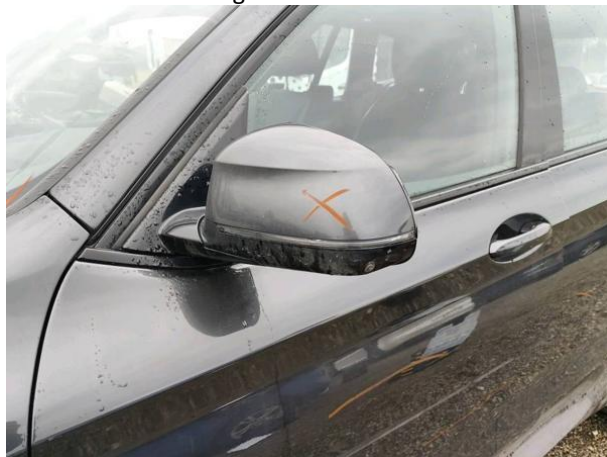
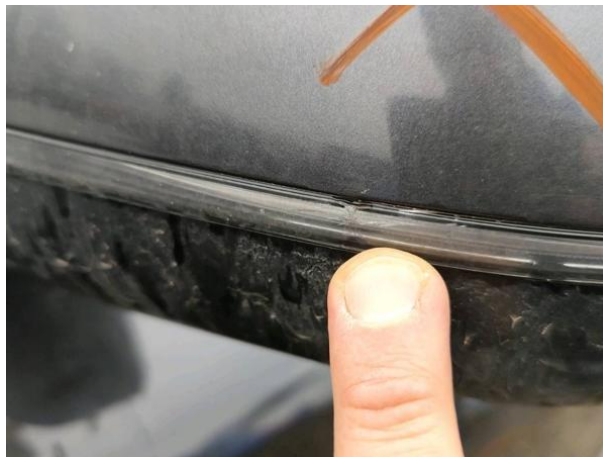
Slika R08: Vzvratno ogledalo levo

Slika R08-1: Počeno

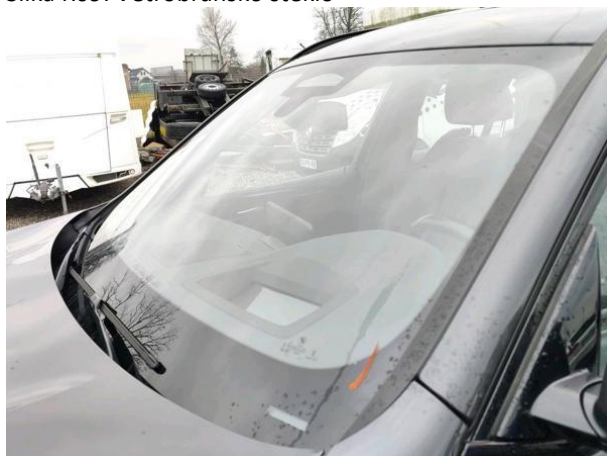
Slika R09: Vetrobransko steklo

Slika R09-1: Poškodba

### Vetrobransko steklo lažje poškodovano.

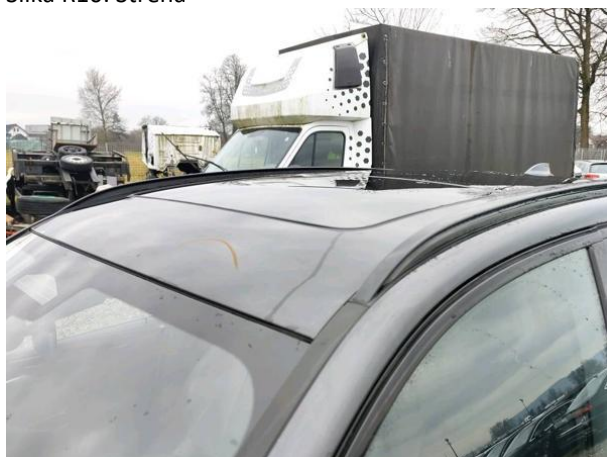
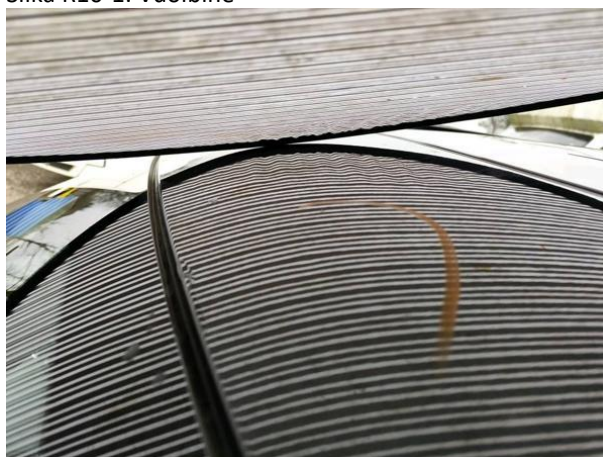
Slika R10: Streha

Slika R10-1: Vdolbine

**Vozilo lažje poškodovano od toče.**

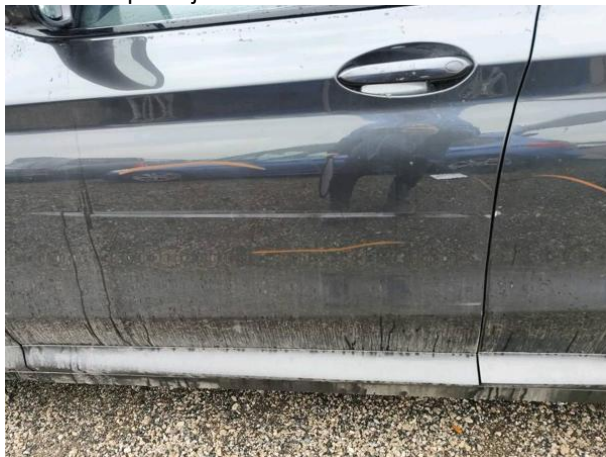
Slika R11: Sprednja vrata leva

Slika R11-1: Poškodba laka

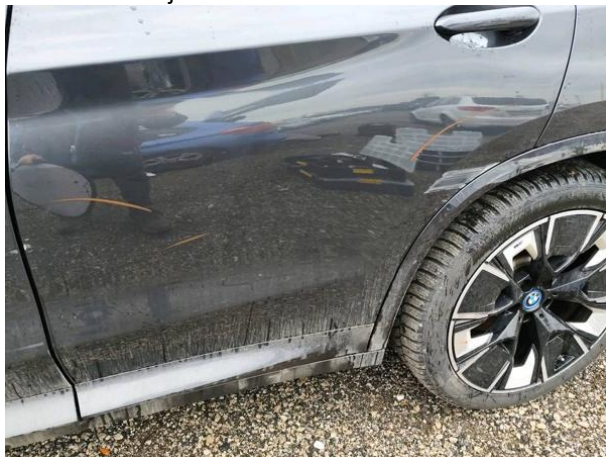
Slika R12: Zadnja vrata leva

Slika R12-1: Poškodba laka

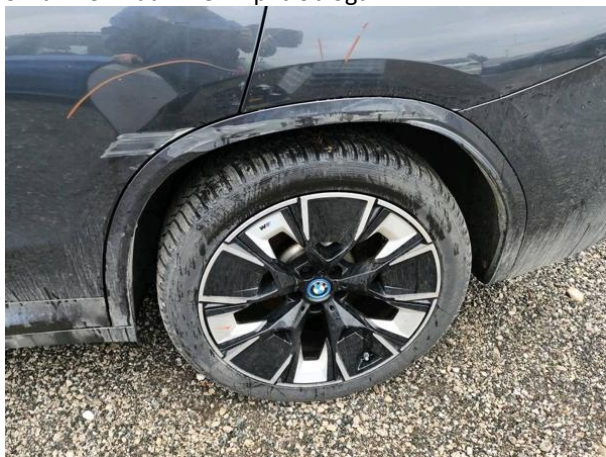
Slika R13: Blatnik levi - pvc obloga

Slika R13-1: Poškodba laka

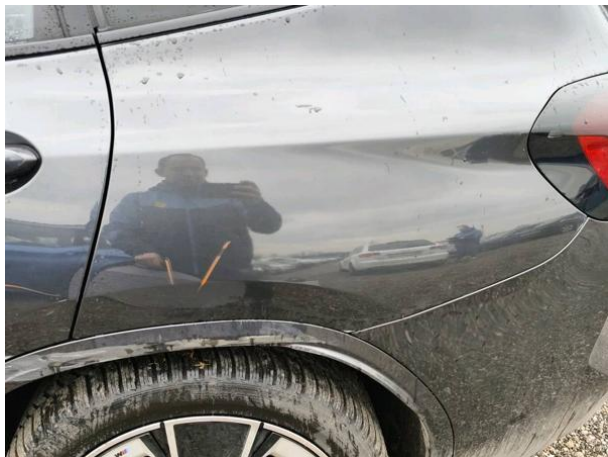
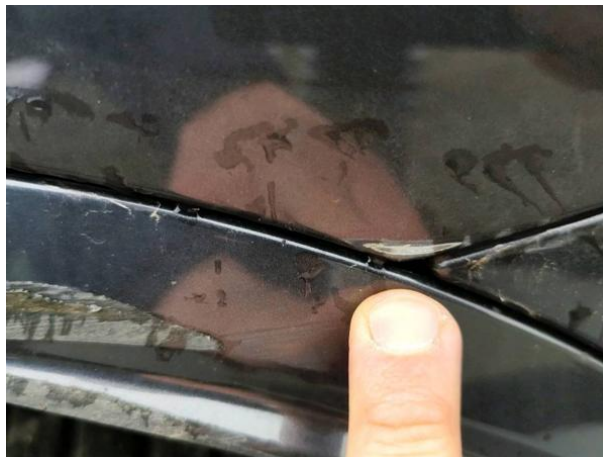
Slika R14: Stranica leva

Slika R14-1: Poškodba laka

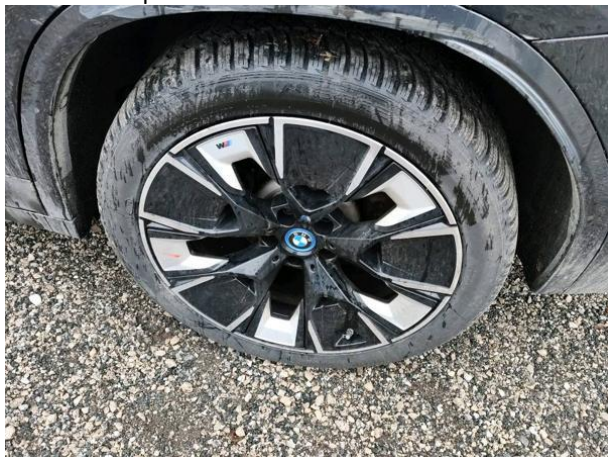
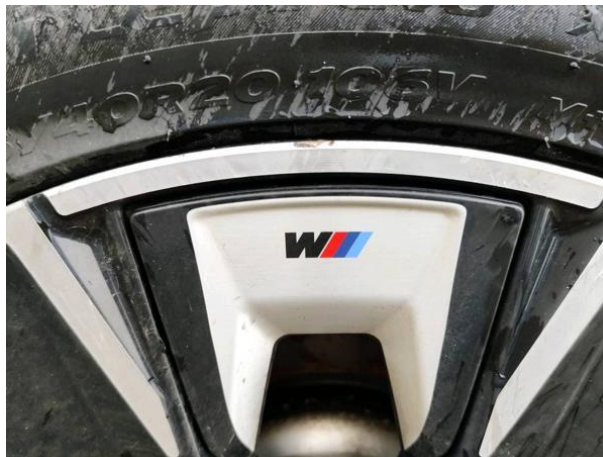
Slika R15: Al platišče

Slika R15-1: Poškodba

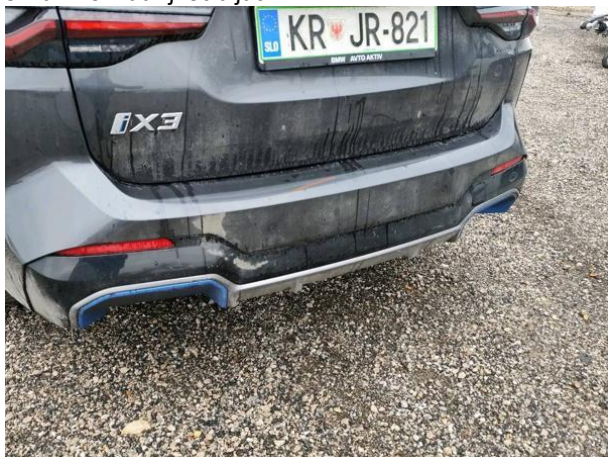
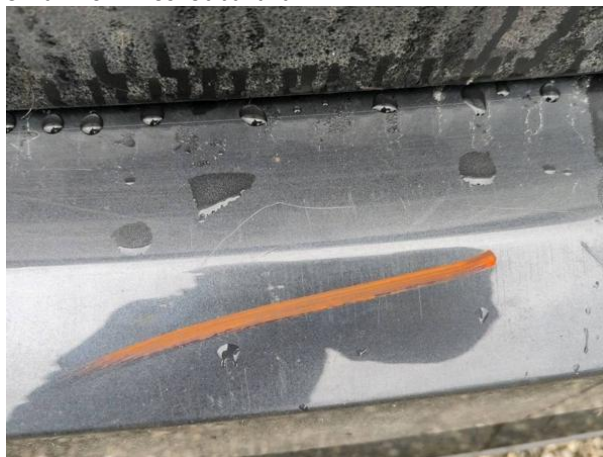
Slika R16: Zadnji odbijač

Slika R16-1: Poškodba laka

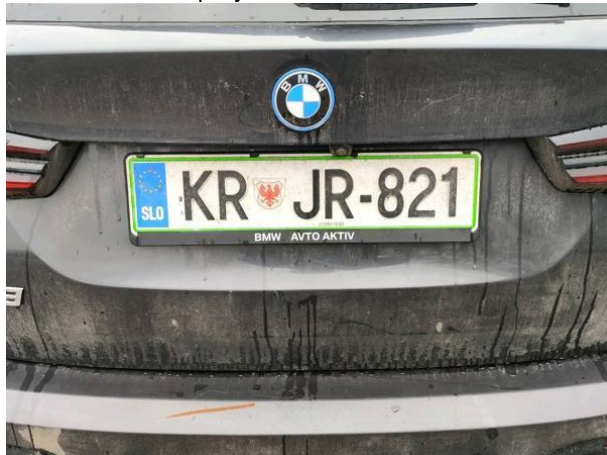
Slika R17: Pokrov prtljajnika

Slika R17-1: Poškodba

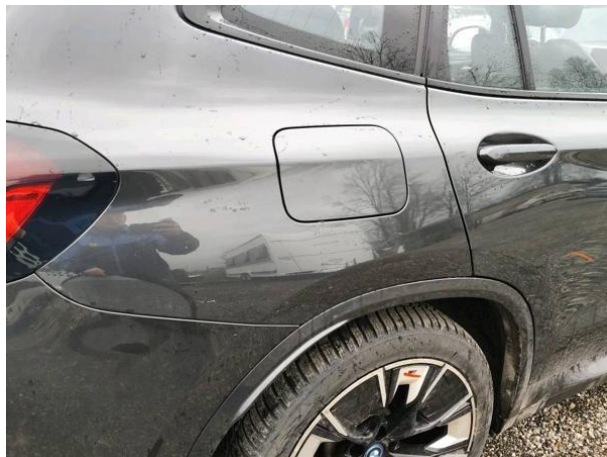
Slika R18: Stranica desna

Slika R18-1: Poškodba

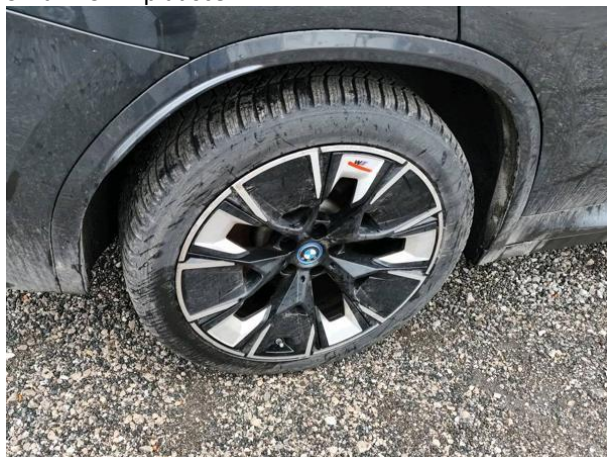
Slika R19: Al platišče

Slika R19-1: Popraskano

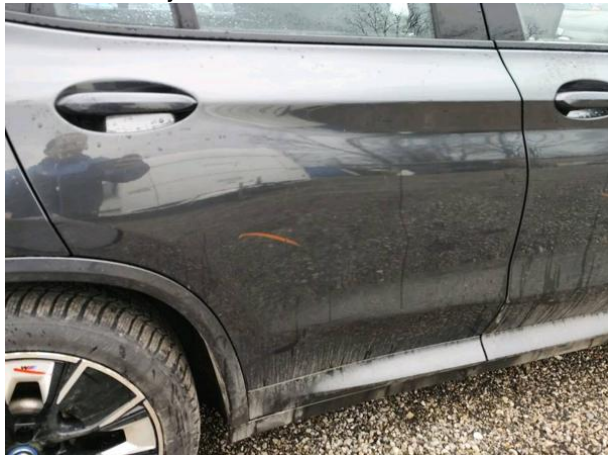
Slika R20: Zadnja vrata desna

Slika R20-1: Poškodba

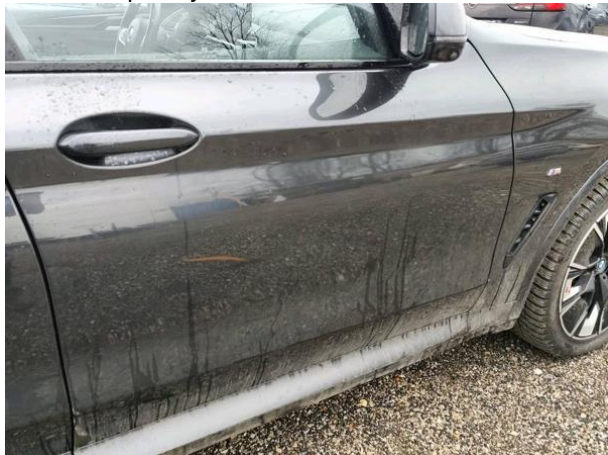
Slika R21: Sprednja vrata desna

Slika R21-1: Poškodba laka

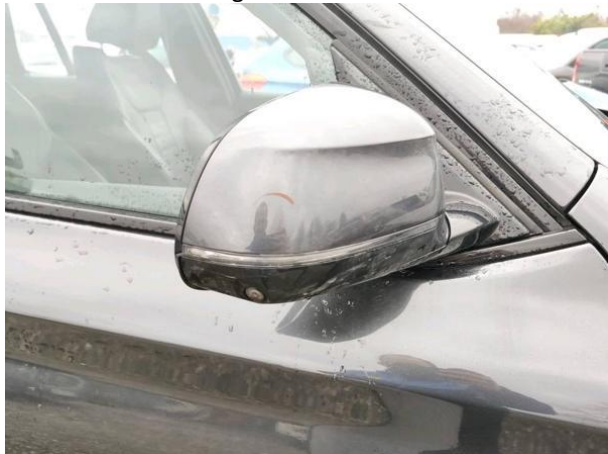
Slika R22: Vzratno ogledalo desno

Slika R22-1: Poškodba

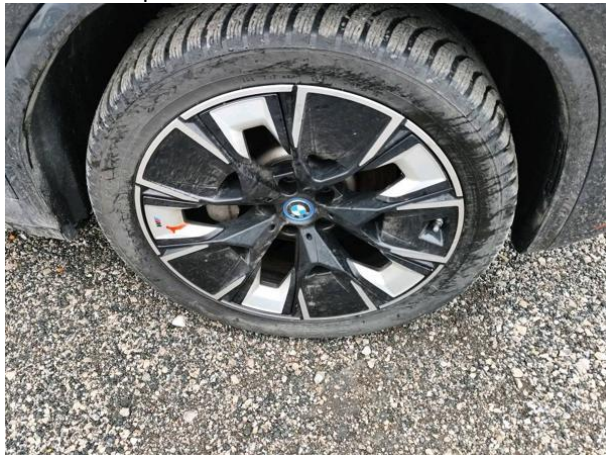
Slika R23: Al platišče

Slika R23-1: Poškodba

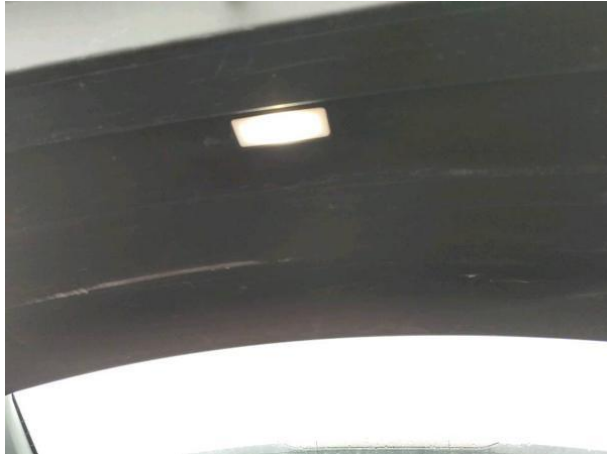
Slika N06: Obloga zadnjih vrat/pokrova prtljažnika

Slika N06-1: Poškodba

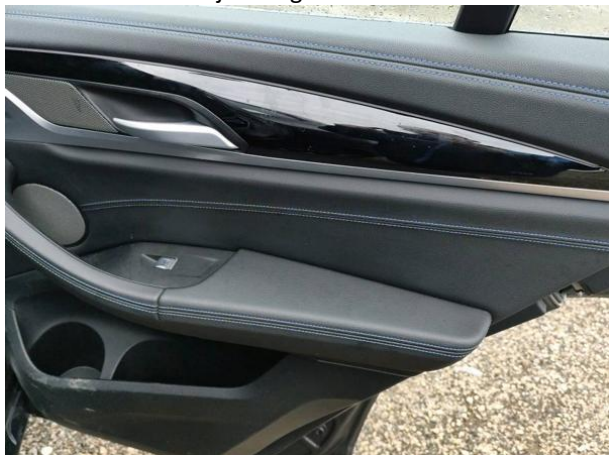
Slika N09-1: Notranja obloga vrat

Slika N10: Poškodba

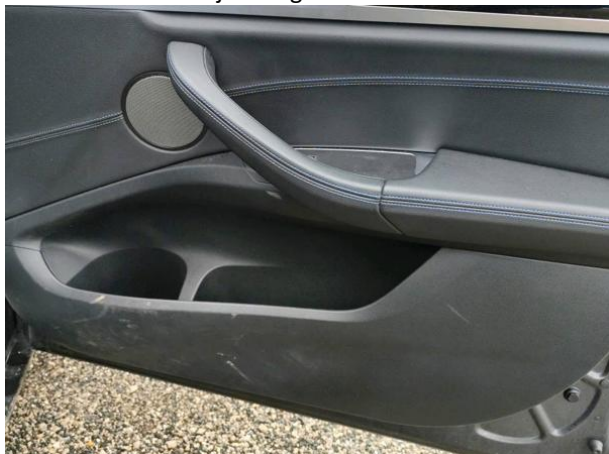
Slika N10-1: Notranja obloga vrat

Slika N11: Poškodba

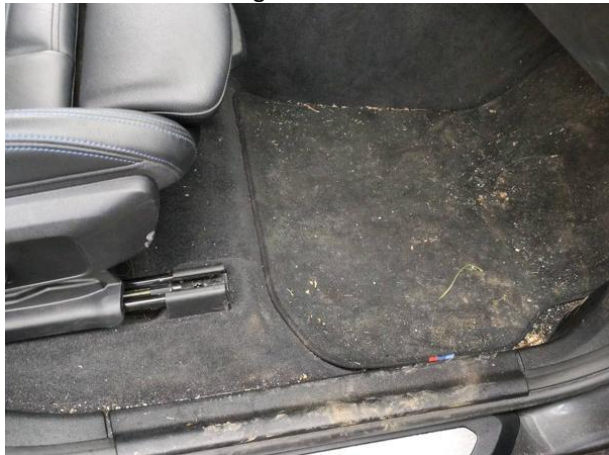
Slika N11-1: Talna obloga

Slika N12: Umazanija

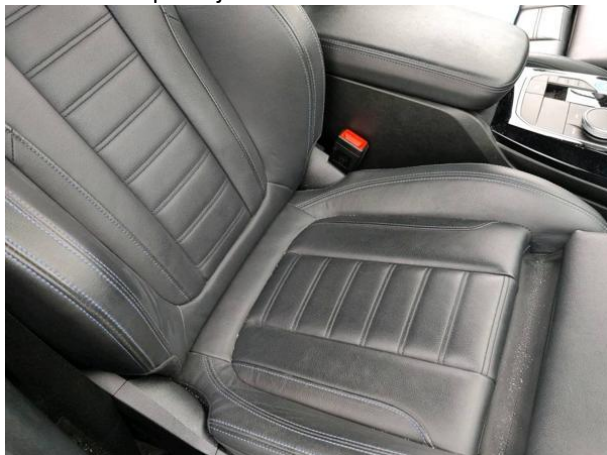
Slika N12-1: Sprednji desni sedež

Slika N13: Umazanija

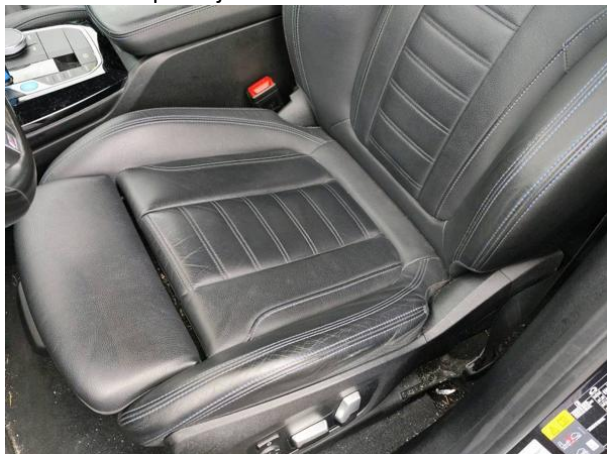
Slika N13-1: Sprednji levi sedež

Slika N14: Umazanija

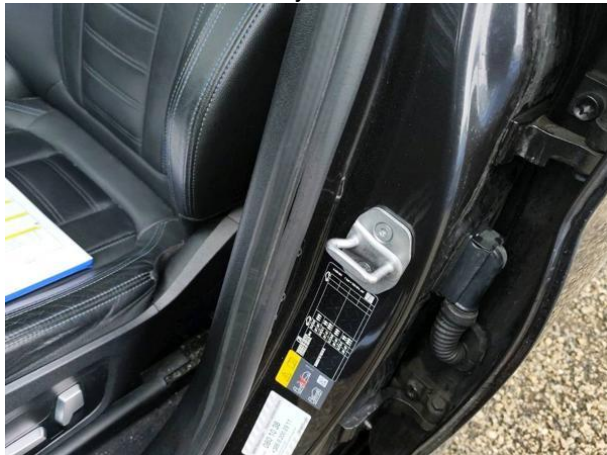
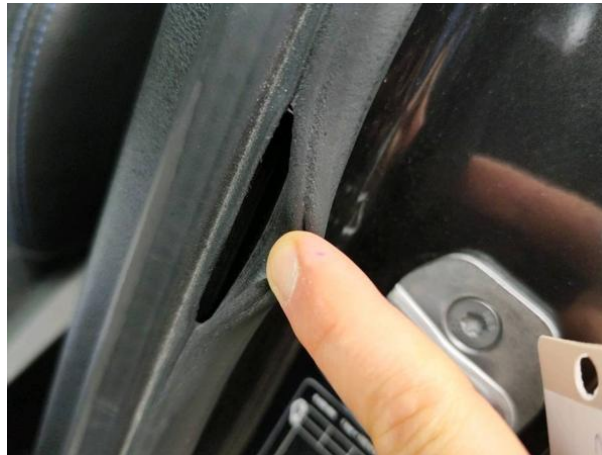
Slika N14-1: Tesnilo notranje

- Dno zadnje - umazanija
- Obloga zadnjih vrat/pokrova prtljažnika - poškodba
- Zadnji sedeži - umazanija
- Talna obloga - umazanija
- Notranja obloga vrat - poškodba
- Notranja obloga vrat - poškodba
- Talna obloga - umazanija
- Sprednji desni sedež - umazanija
- Sprednji levi sedež - umazanija
- Tesnilo notranje - raztrgano
