## CENILNO POROČILO

OSEBNI AVTOMOBIL (M1)  
RENAULT ESPACE 1.6 DCI AUT  
VIN: VF1RFC00757818863

Ljubljana, 08.09.2026

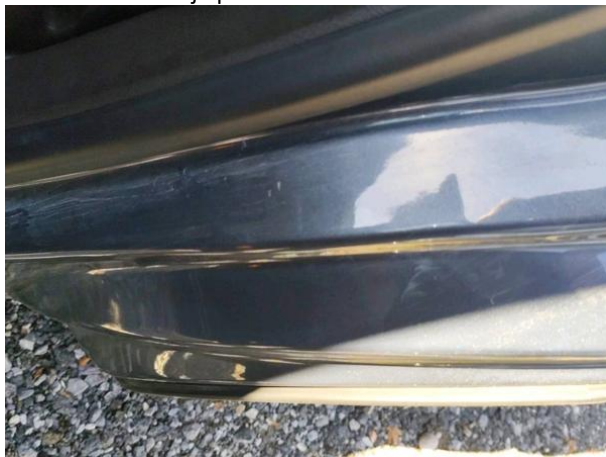
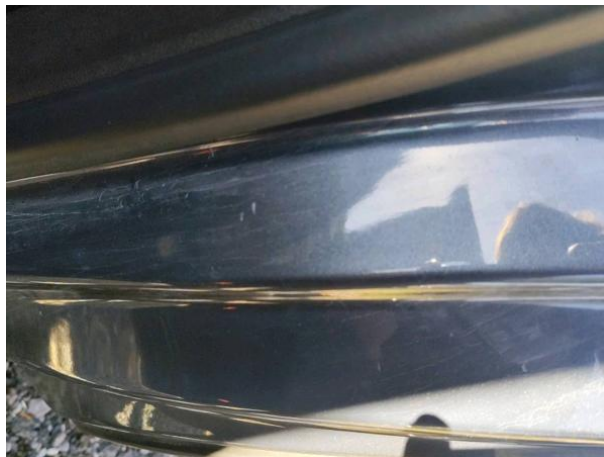
Slika R01: Notranja pločevina

Slika R01-1: Poškodba laka

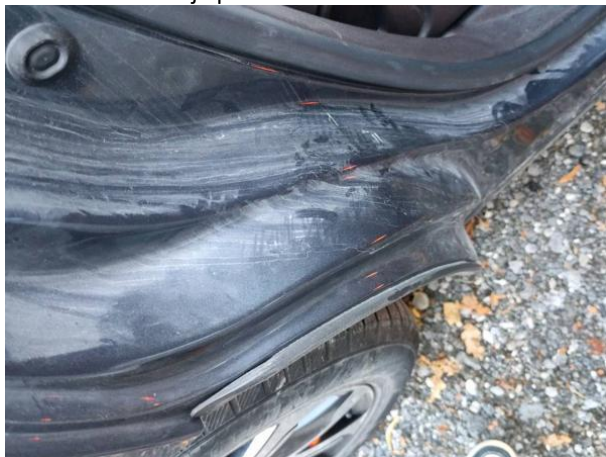
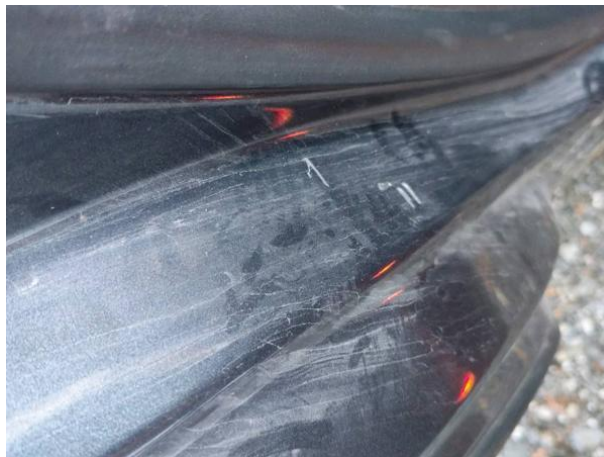
Slika R02: Notranja pločevina

Slika R02-1: Poškodba laka

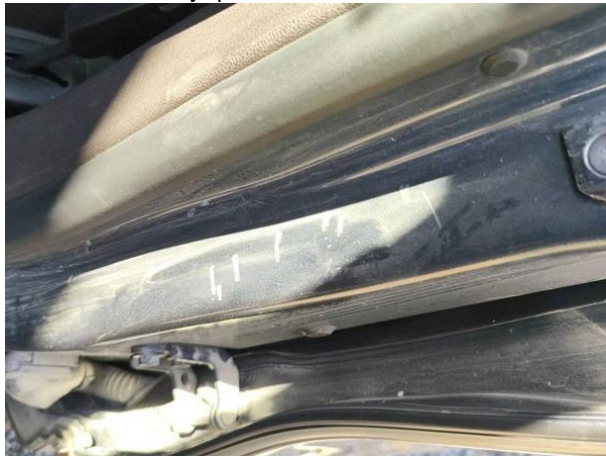
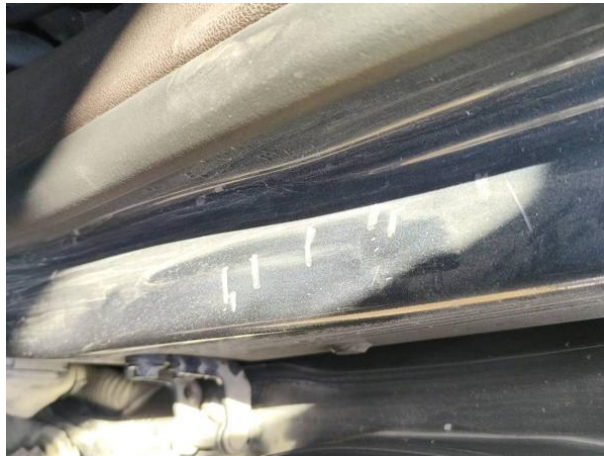
Slika R03: Notranja pločevina

Slika R03-1: Poškodba laka

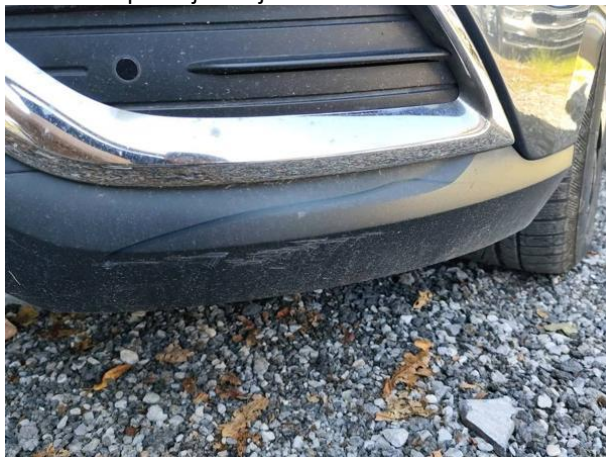
Slika R04: Sprednji odbijač

Slika R04-1: Poškodba

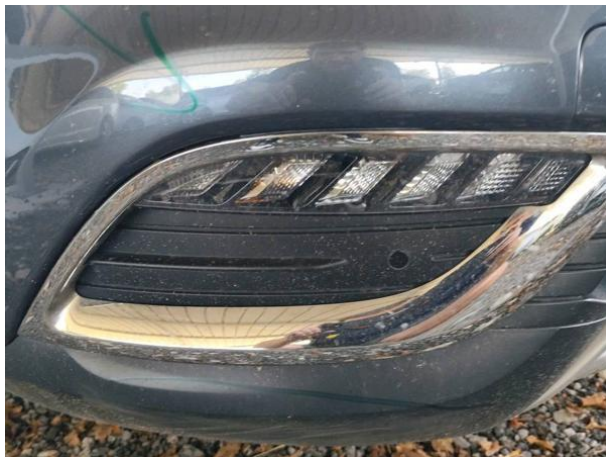
Slika R05: Dnevna luč

Slika R05-1: Poškodba

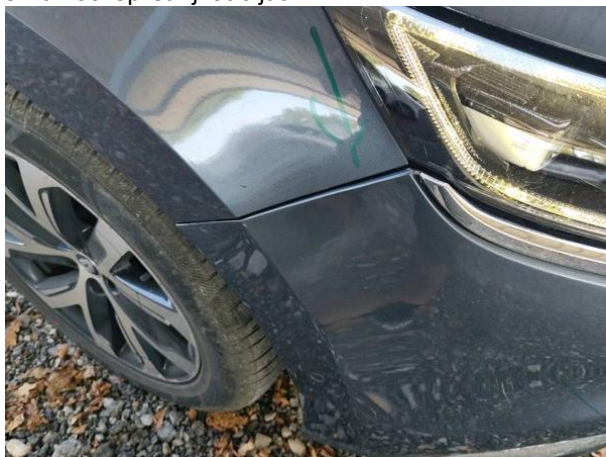
Slika R06: Sprednji odbijač

Slika R06-1: Izven ležišča

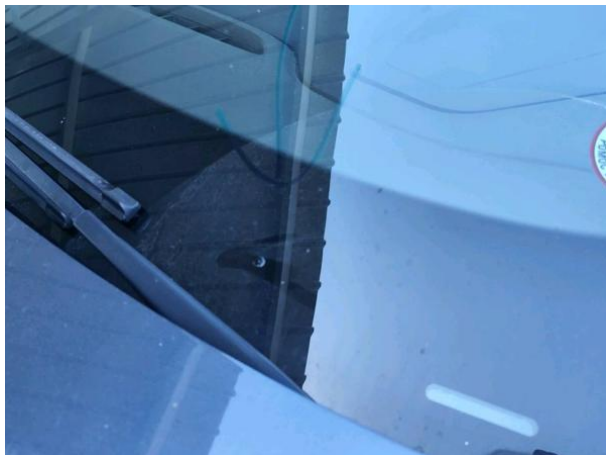
Slika R07: Vetrobransko steklo

Slika R07-1: Poškodba

**Vetrobransko steklo počeno**, ostala stekla in stekla vzratnih ogledal niso poškodovana. Brisalci so ustrezni.

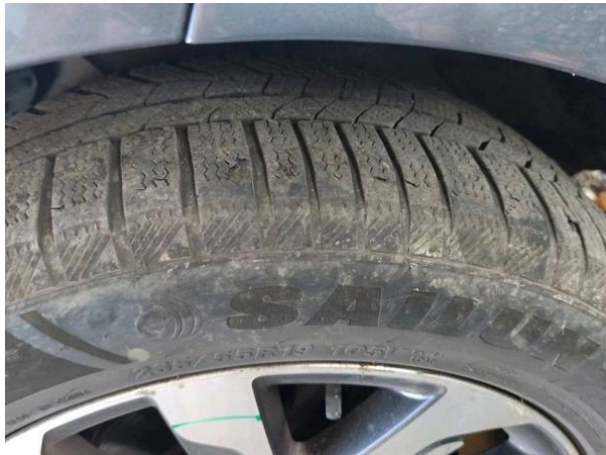
Slika R10: Pnevmatika

Slika R10-1: Neenakomerna obraba

**Prednje pnevmatike neenakomerna obraba.**

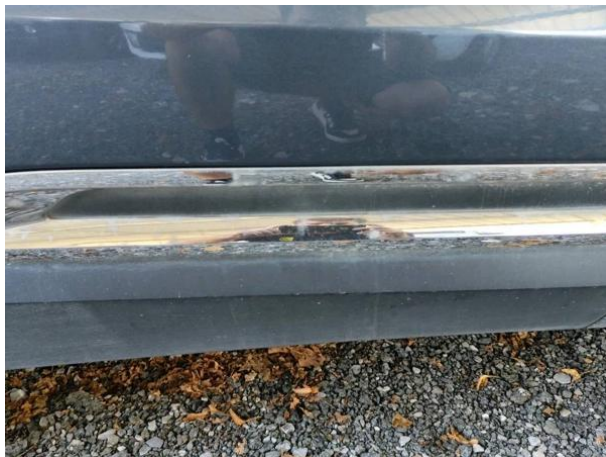
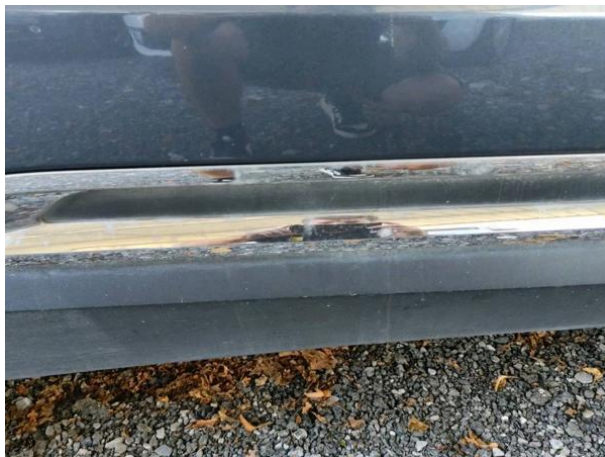
Slika R13: Letev

Slika R13-1: Poškodba

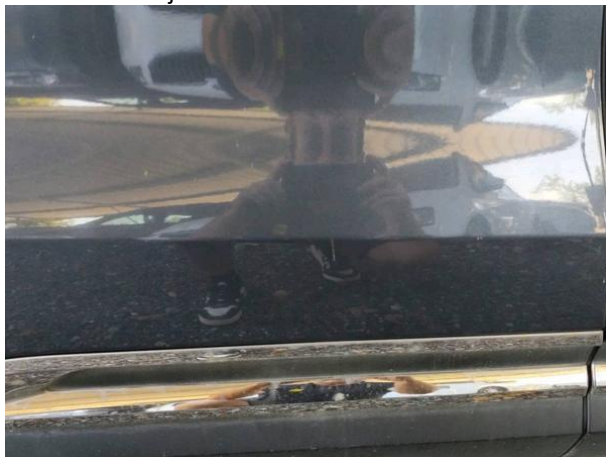
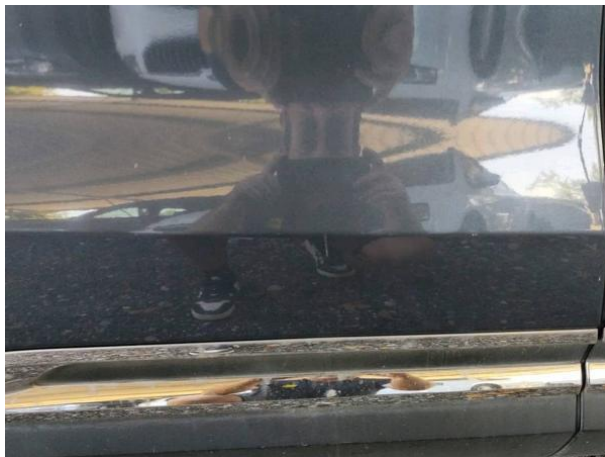
Slika R14: Zadnja vrata desna

Slika R14-1: Poškodba

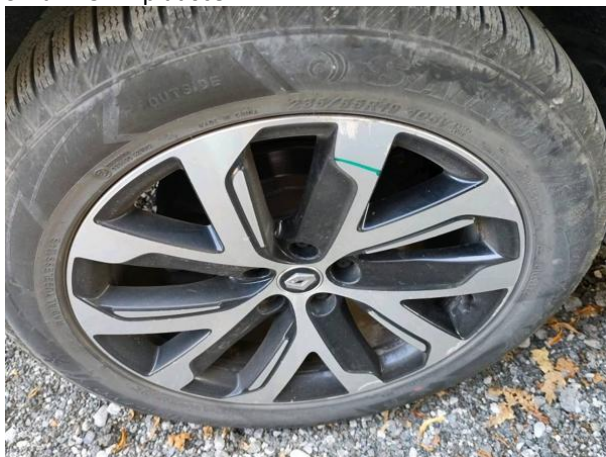
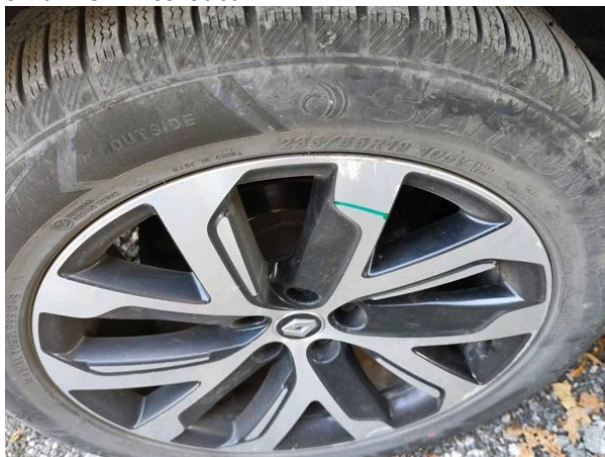
Slika R15: Al platišče

Slika R15-1: Poškodba

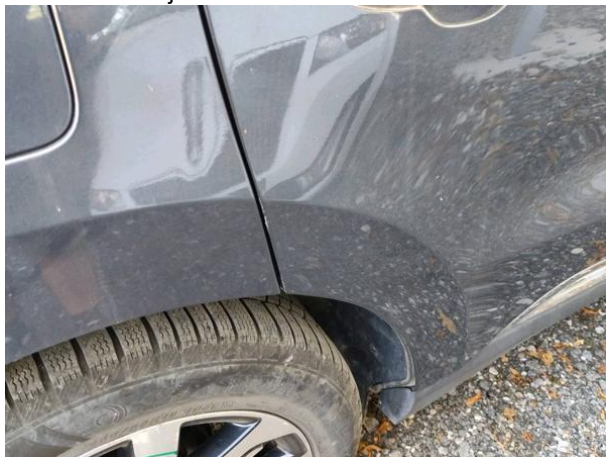
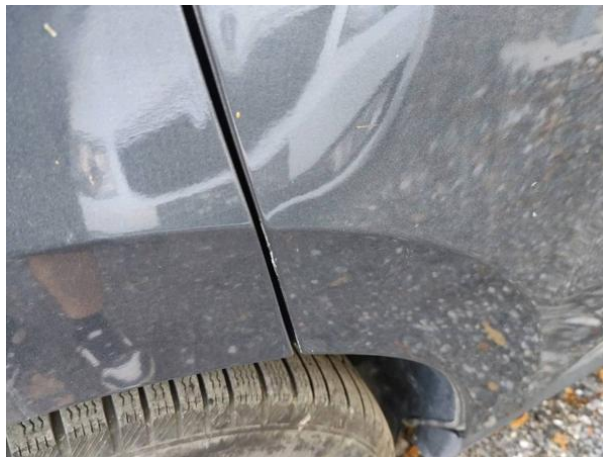
Slika R16: Zadnja vrata desna

Slika R16-1: Poškodba laka

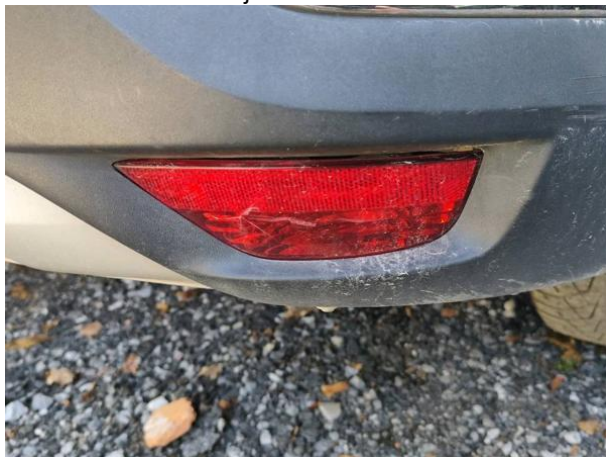
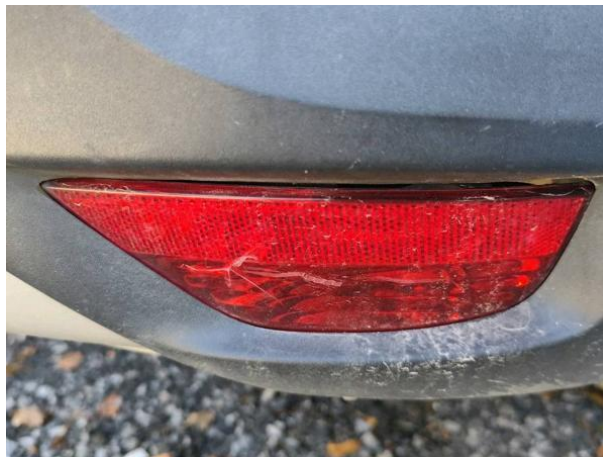
Slika R17: Svetilo zadaj

Slika R17-1: Poškodba

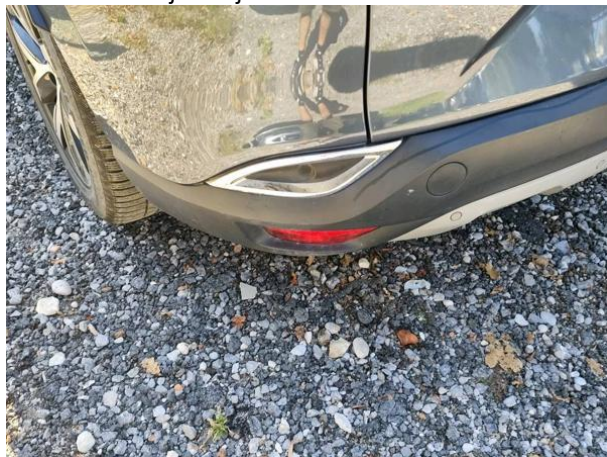
Slika R19: Zadnji odbijač

Slika R19-1: Poškodba

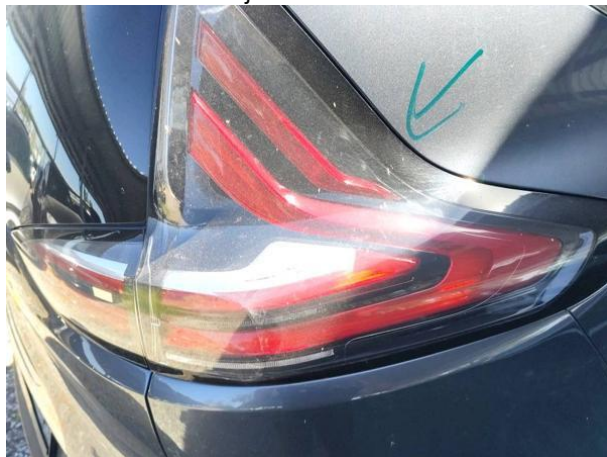
Slika R20: Svetilo zadaj

Slika R20-1: Poškodba

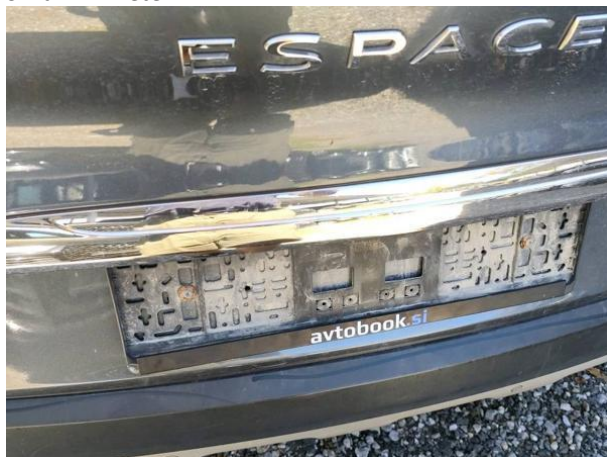
Slika R21: Letev

Slika R21-1: Poškodba

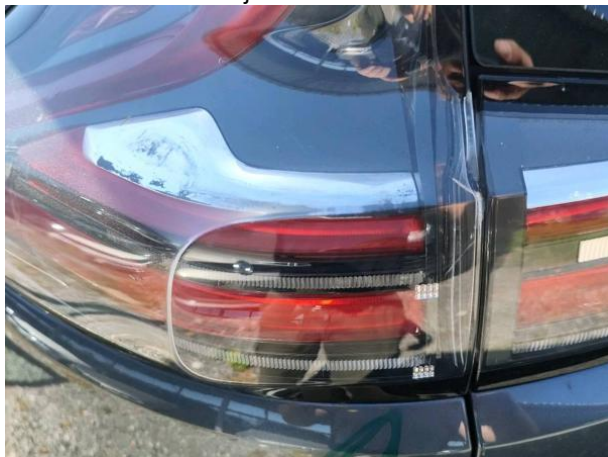
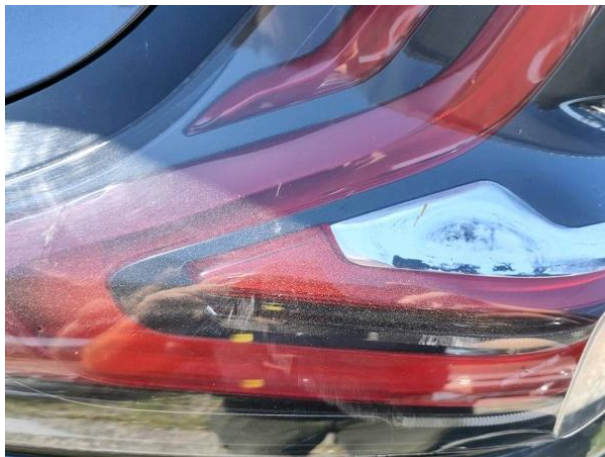
Slika R22: Svetilo zadaj

Slika R22-1: Poškodba

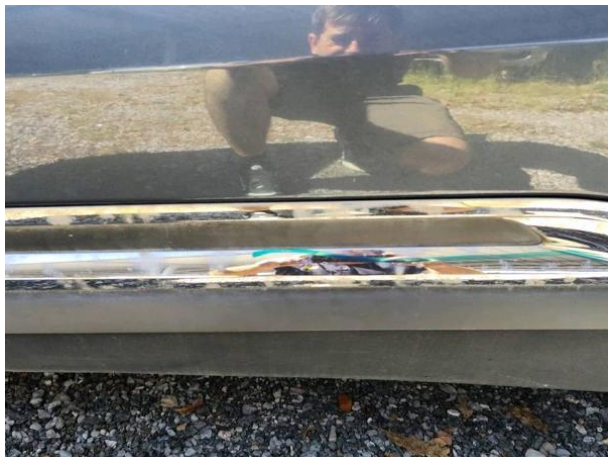
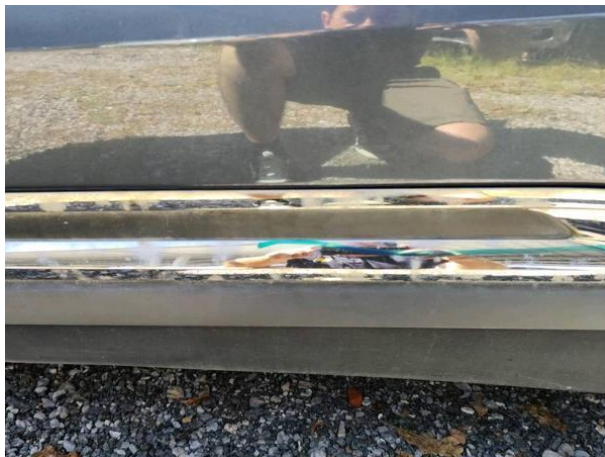
Slika R23: Letev

Slika R23-1: Poškodba

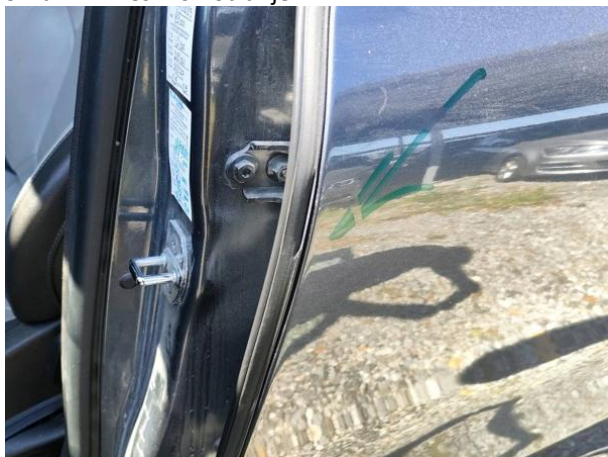
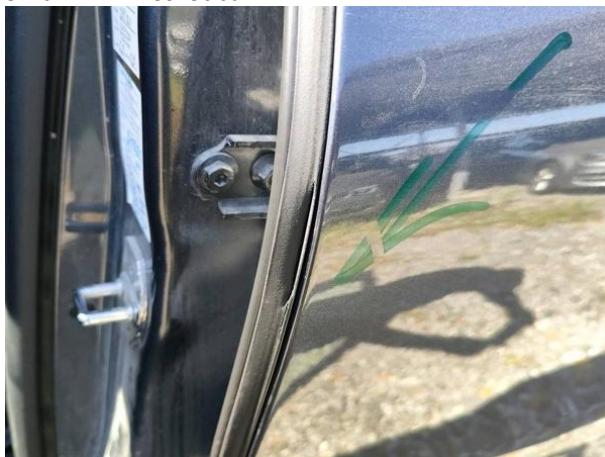
Slika R24: Tesnilo notranje

Slika R24-1: Poškodba

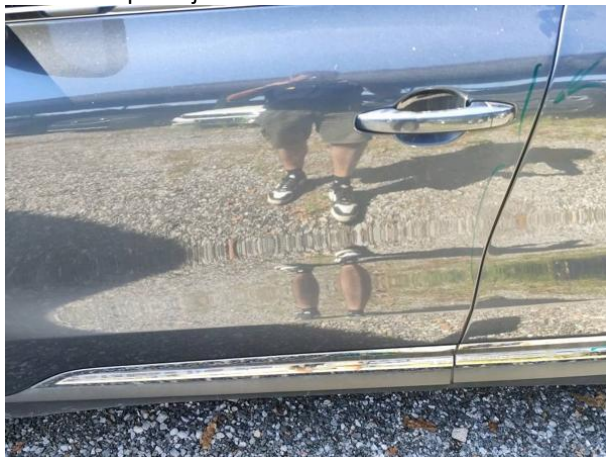
Slika R25: Sprednja vrata leva

Slika R25-1: Poškodba laka

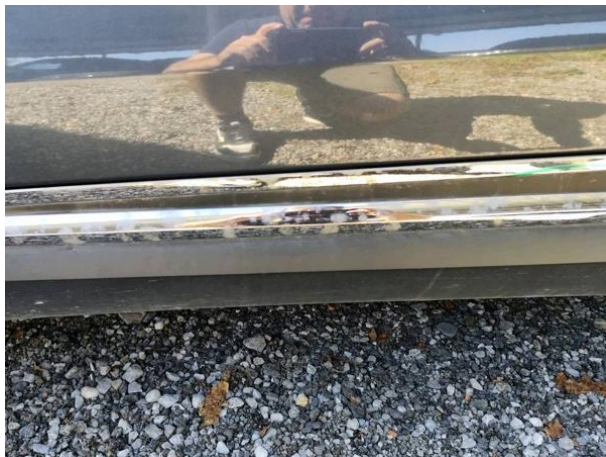
Slika R26: Letev

Slika R26-1: Poškodba

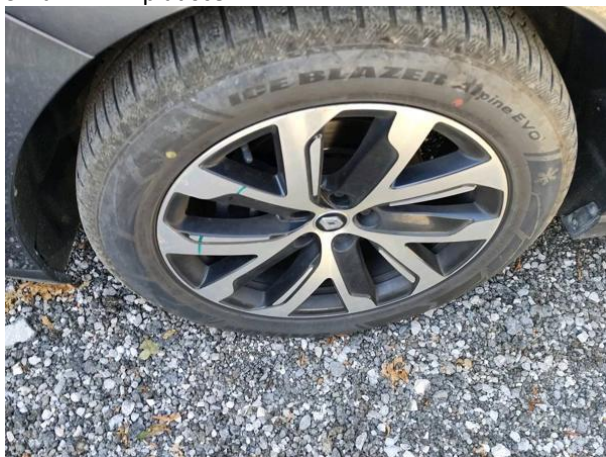
Slika R27: Al platišče

Slika R27-1: Poškodba

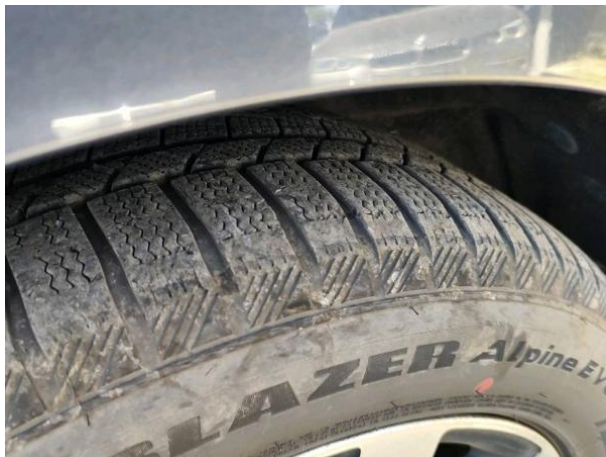
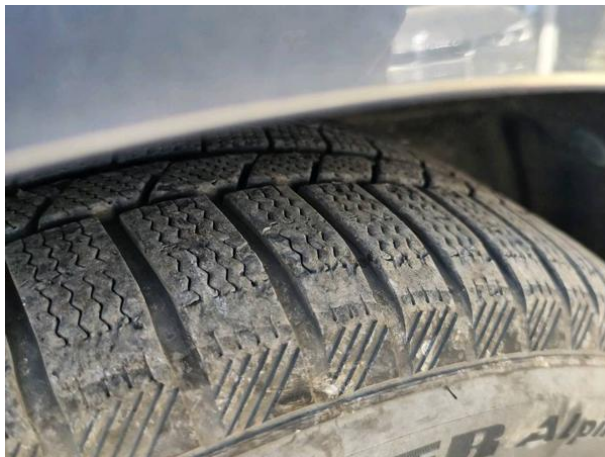
Slika R28: Pnevmatika

Slika R28-1: Neenakomerna obraba

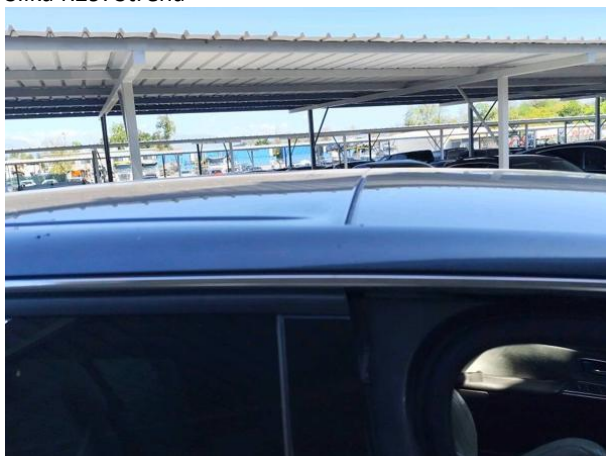
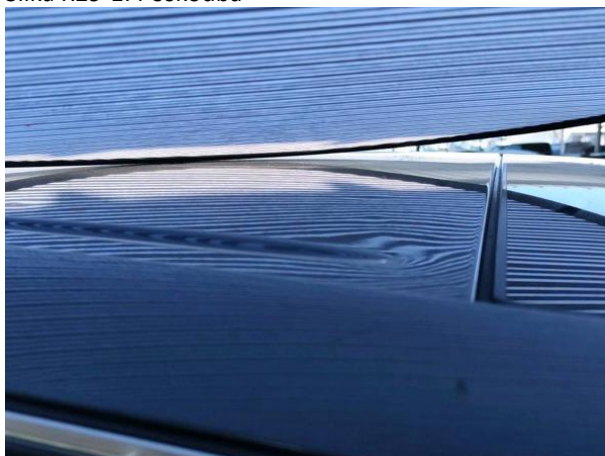
Slika R29: Streha

Slika R29-1: Poškodba

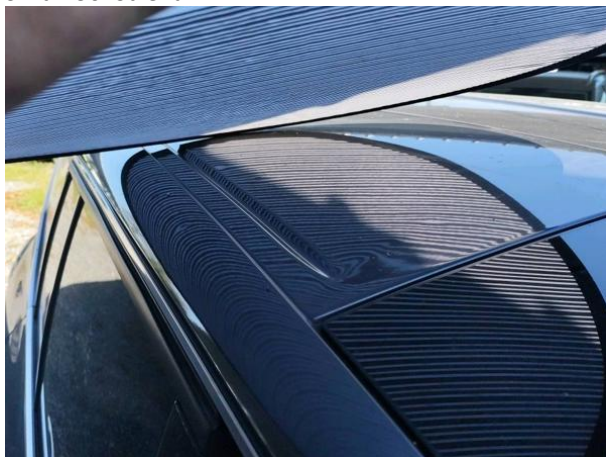
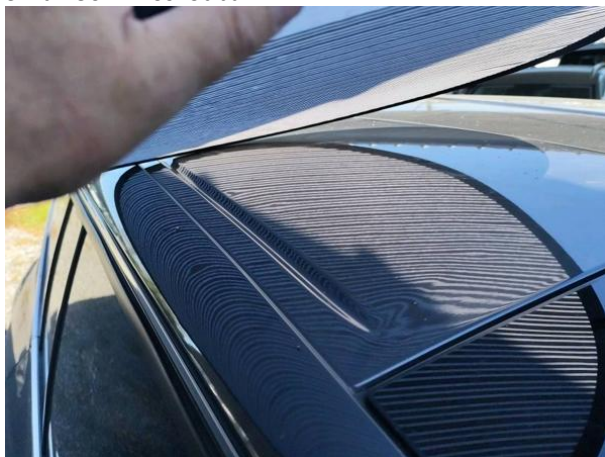
Slika R30: Streha

Slika R30-1: Poškodba

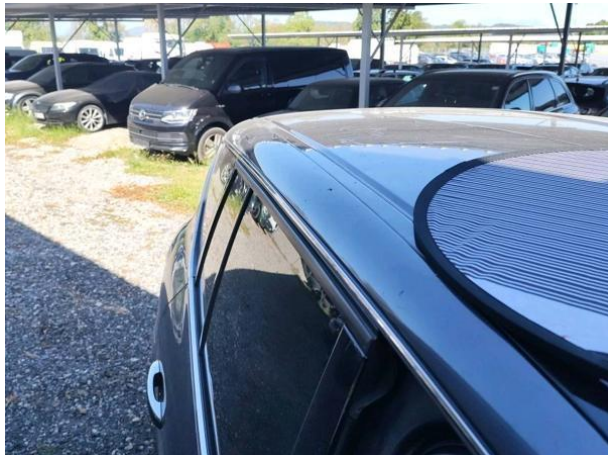
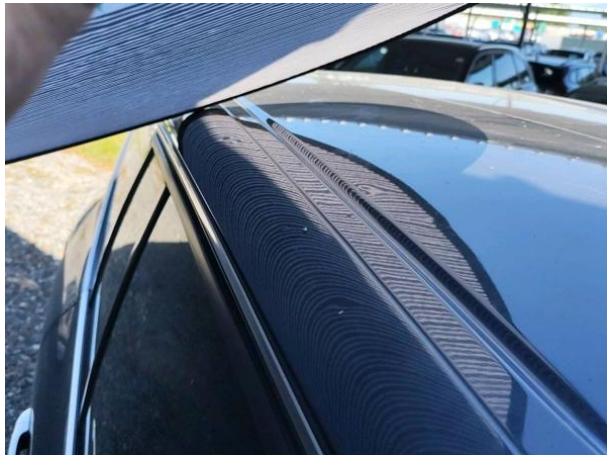
Slika R31: Rob strehe

Slika R31-1: Poškodba

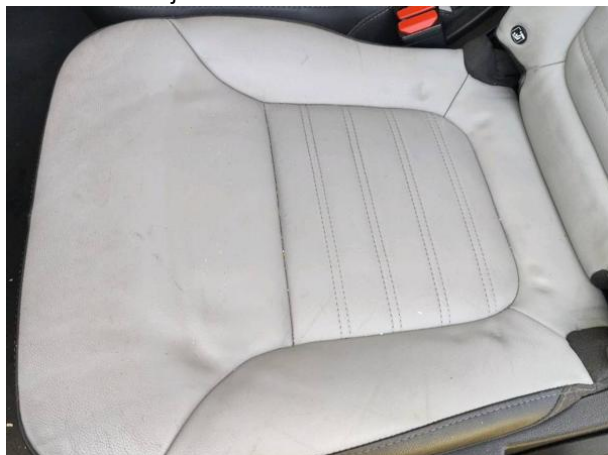
Slika N05: zadnji sedeži

Slika N05-1: Poškodba

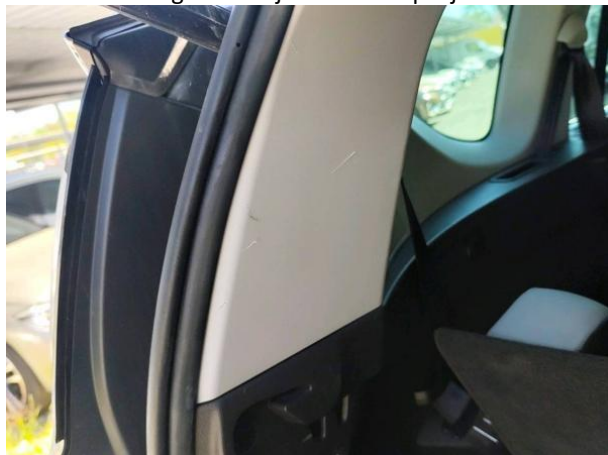
Slika N06: Obloga notranja stranice – prtljažnik

Slika N06-1: Poškodba

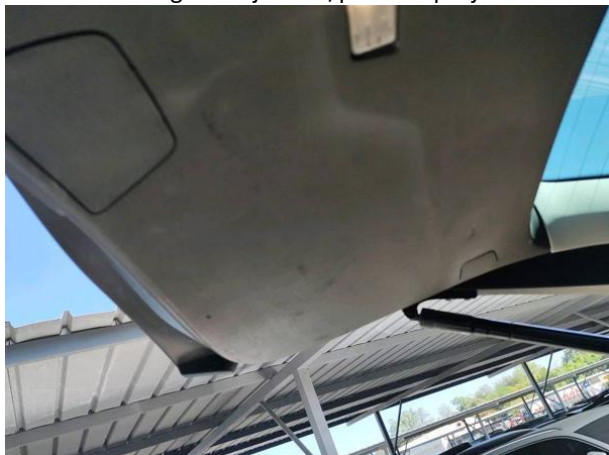
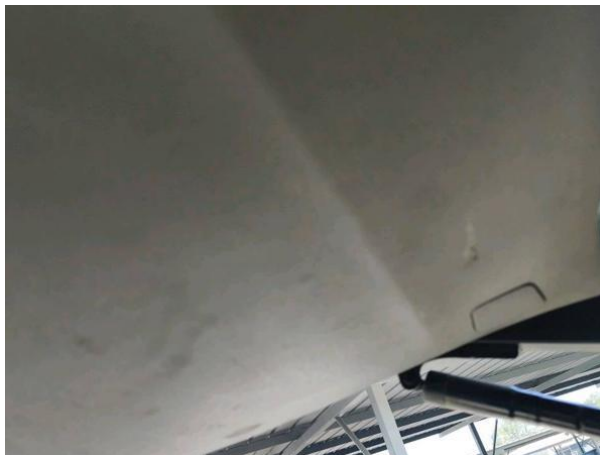
Slika N07: Obloga zadnjih vrat/pokrova prtljažnika

Slika N07-1: Poškodba

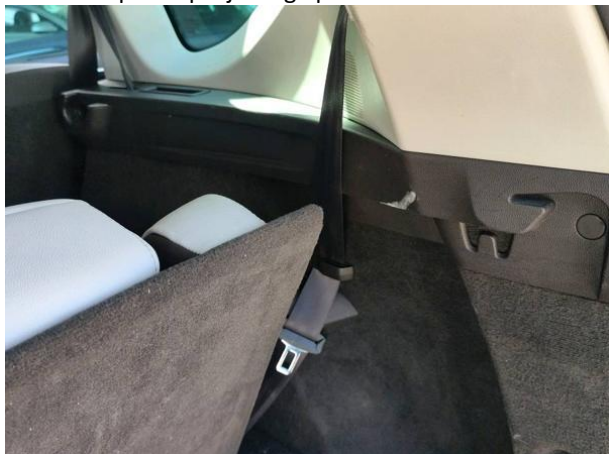
Slika N08: polica prtljažnega prostora

Slika N08-1: Manjka

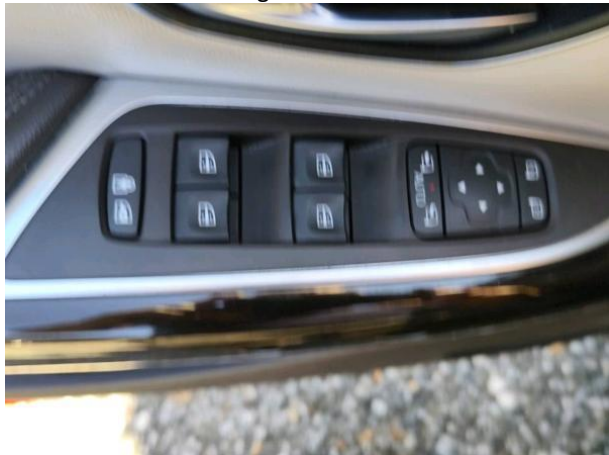
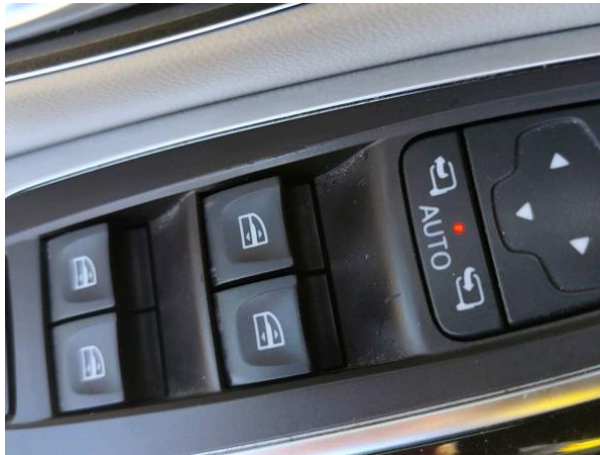
Slika N09: stikalo za dvig stekla

Slika N09-1: Poškodba

**Stikalo za dvig stekla poškodovano.**

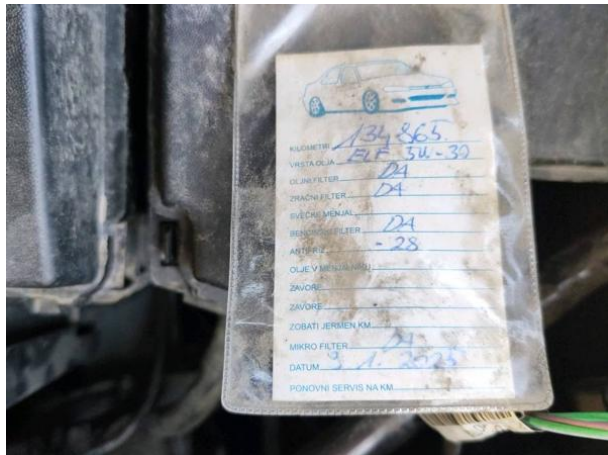
Slika M03: servisni listek

Zadnji servis opravljen 09.01.2025 pri 134865 km, glede na servisni interval je potrebno opraviti servis.
