AMZS d.o.o.  
Cenitve in ostali pregledi vozil  
Dunajska 128a  
1000 Ljubljana

## CENILNO POROČILO

| <p>OSEBNI AVTOMOBIL (M1)<br/>PEUGEOT 5008 / 1.5 / HDI<br/>VIN: VF3MCYHZJLS173291</p> |

Ljubljana, 04.02.2026

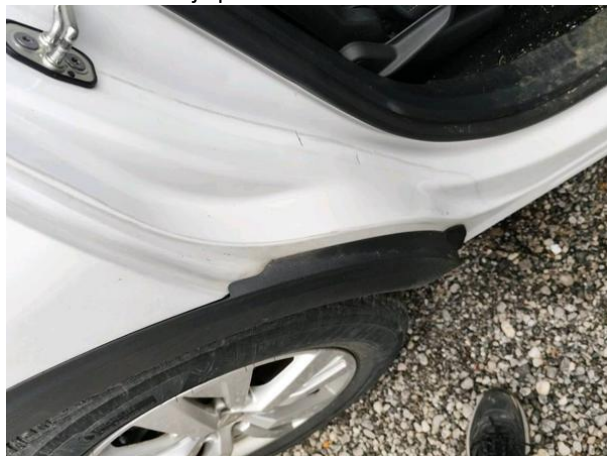
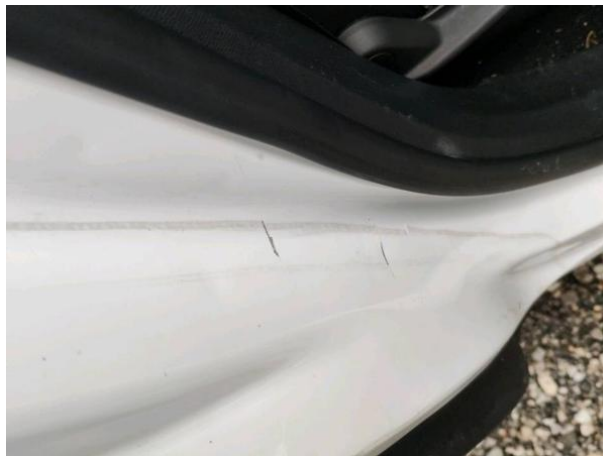
Slika R01: Notranja pločevina

Slika R01-1: Poškodba

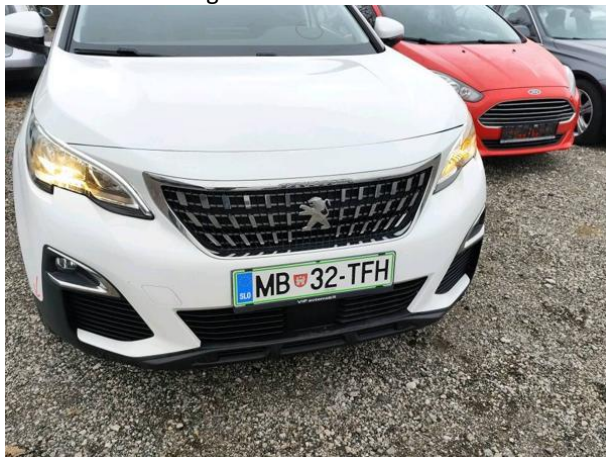
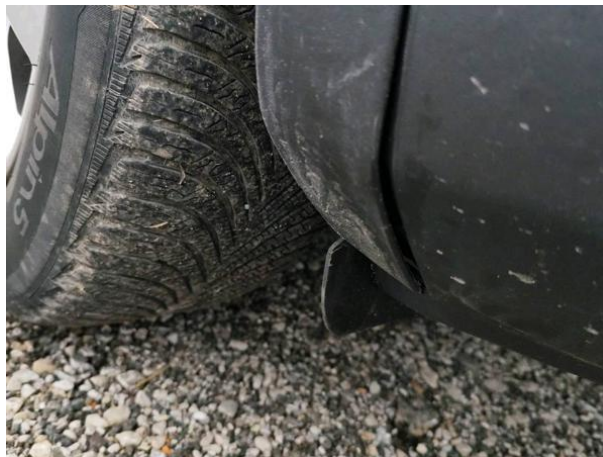
Slika R02: Pvc obloga

Slika R02-1: Izven ležišča

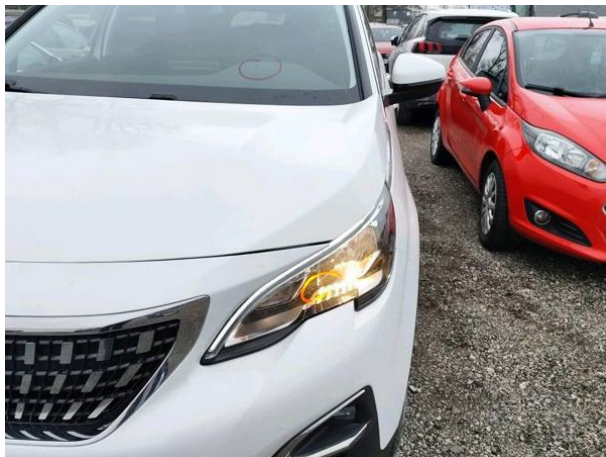
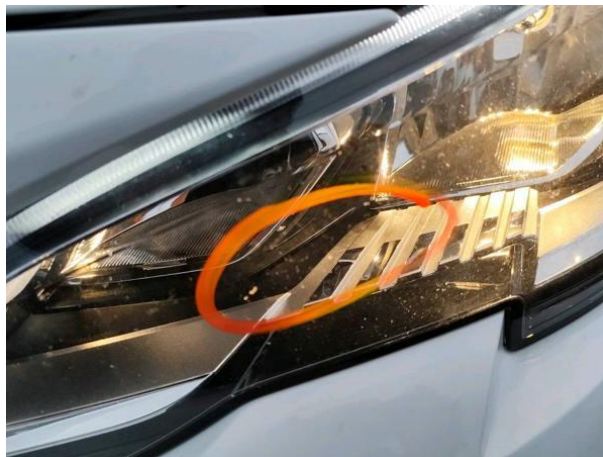
Slika R03: Žaromet

Slika R03-1: Poškodba

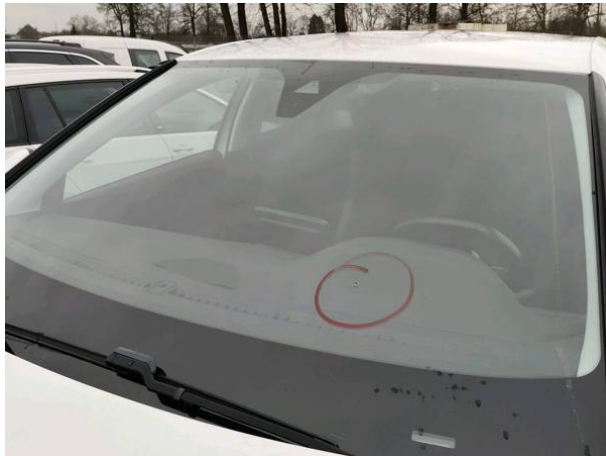
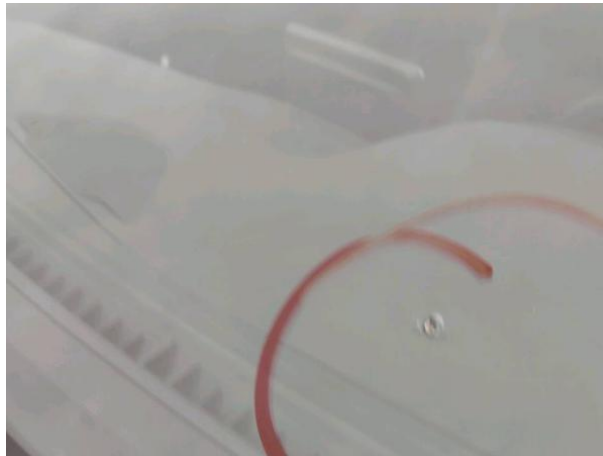
Slika R04: Vetrobransko steklo

Slika R04-1: Poškodba

**Poškodovano vetrobransko steklo**, ostala stekla in stekla vzvratnih ogledal niso poškodovana.

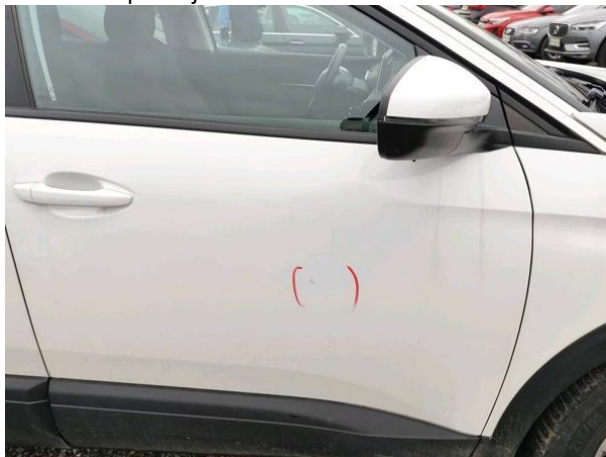
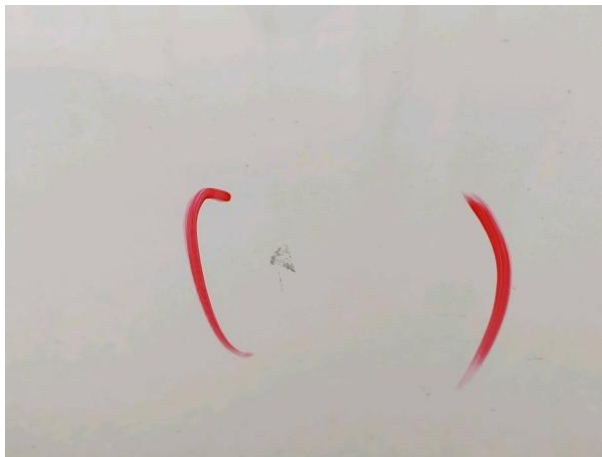
Slika R05: Sprednja vrata desna

Slika R05-1: Poškodba laka

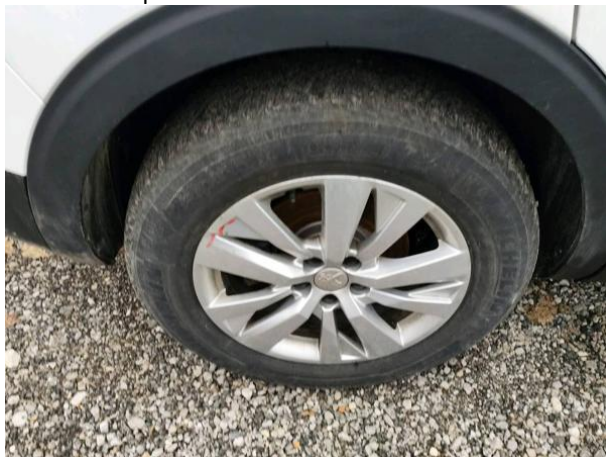
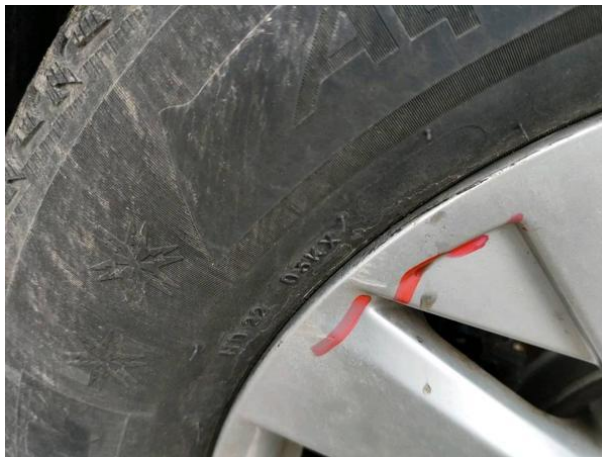
Slika R06: Al platišče

Slika R06-1: Poškodba

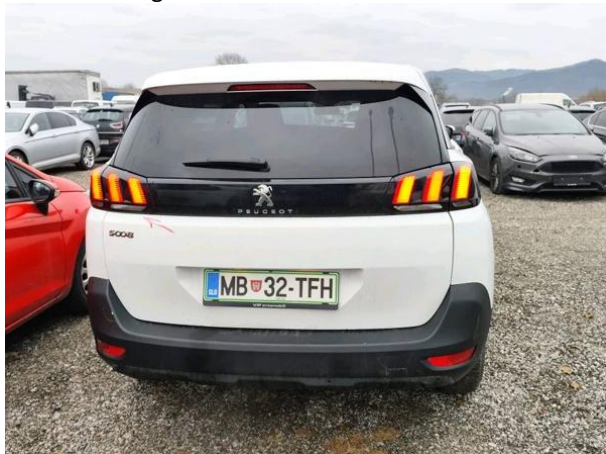
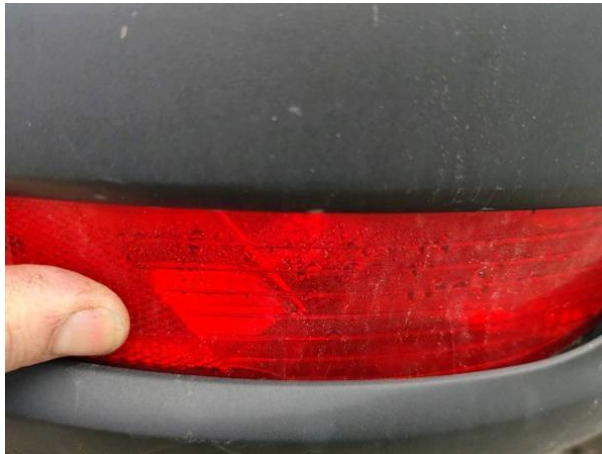
Slika R07: Meglenka

Slika R07-1: Poškodba

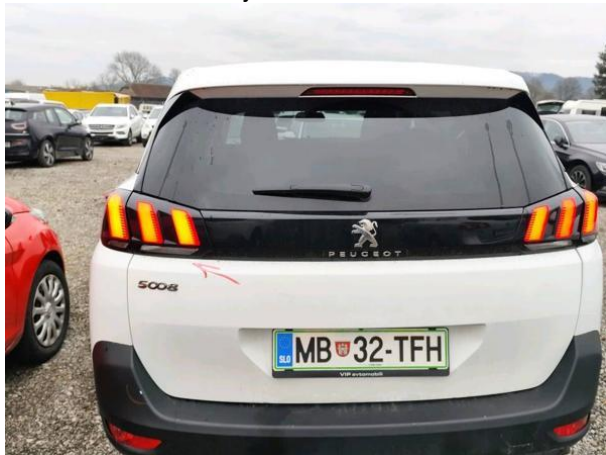
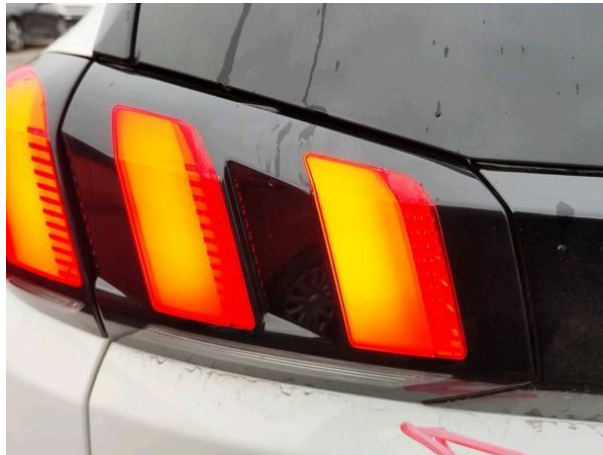
Slika R08: Svetilo zadaj

Slika R08-1: Izven ležišča

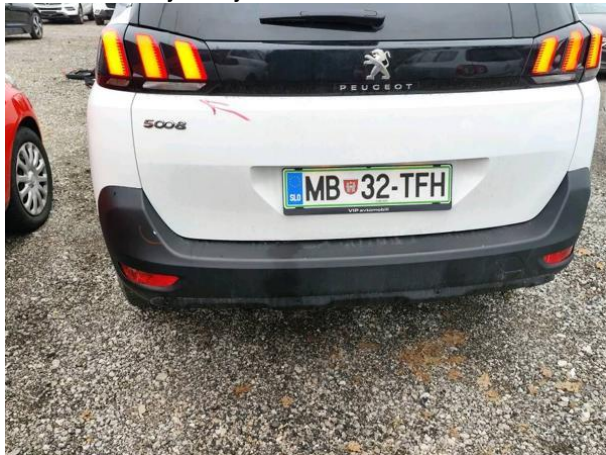
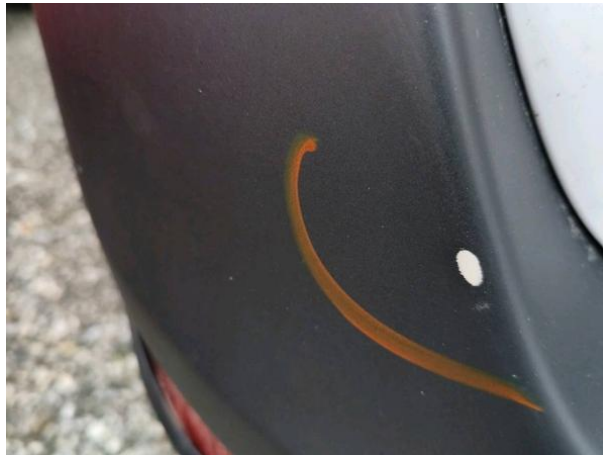
Slika R09: Zadnji odbijač

Slika R09-1: Poškodba

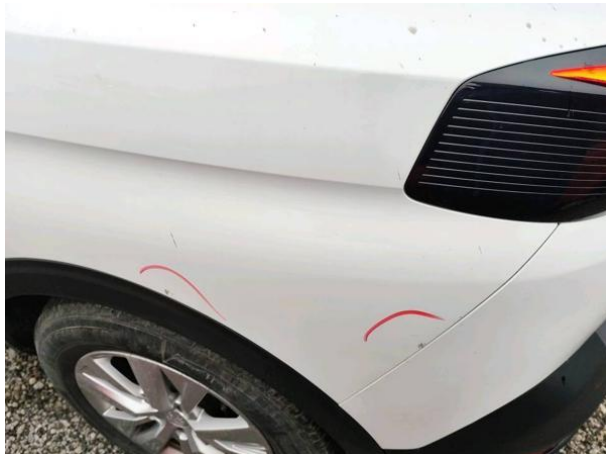
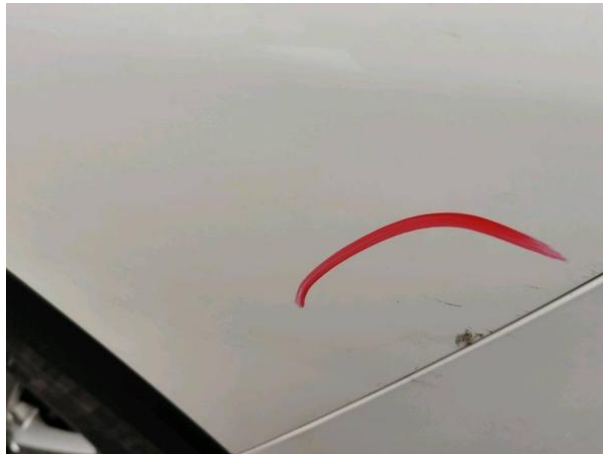
Slika R10: Stranica leva

Slika R10-1: Poškodba laka

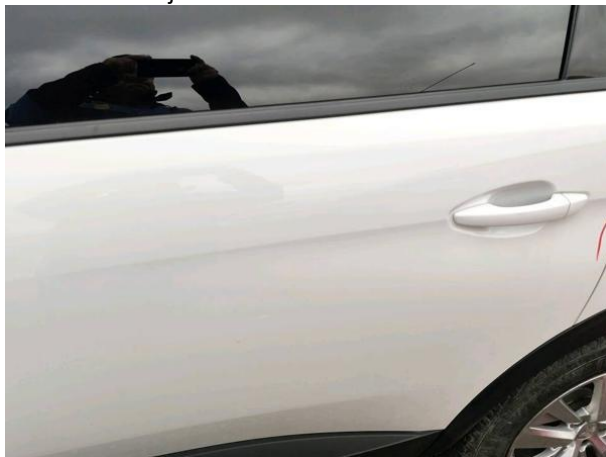
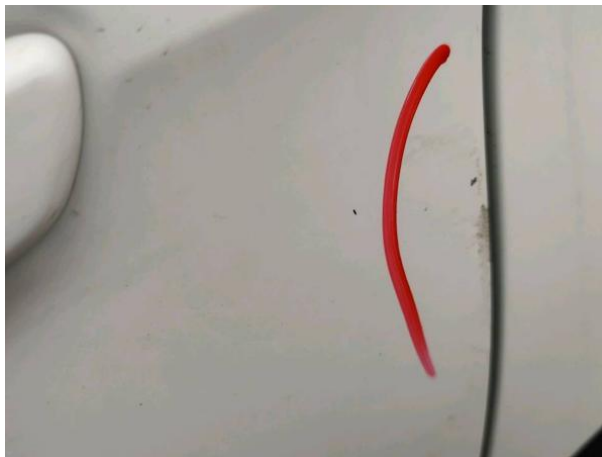
Slika R11: Zadnja vrata leva

Slika R11-1: Poškodba laka

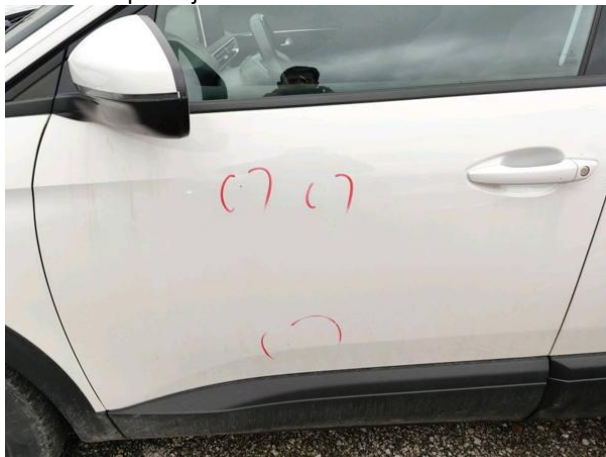
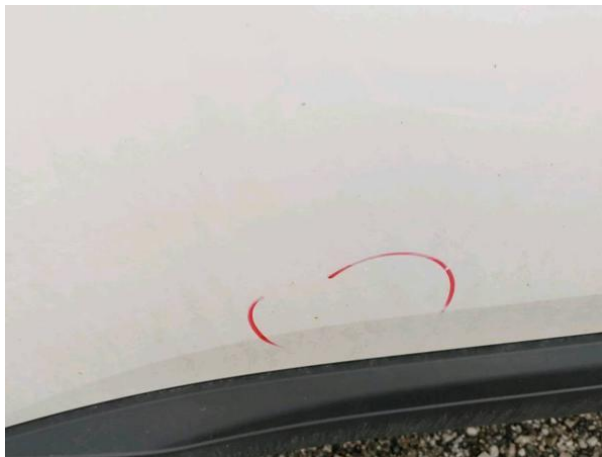
Slika R12: Sprednja vrata leva

Slika R12-1: Poškodba laka

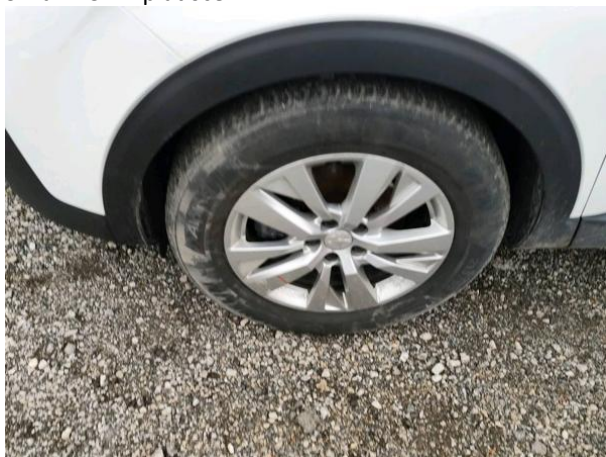
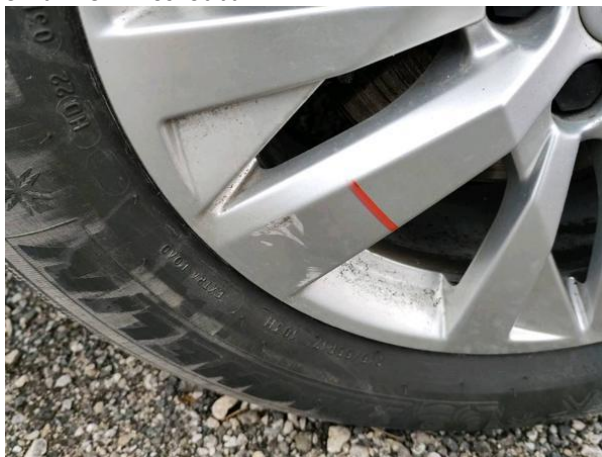
Slika R13: Al platišče

Slika R13-1: Poškodba

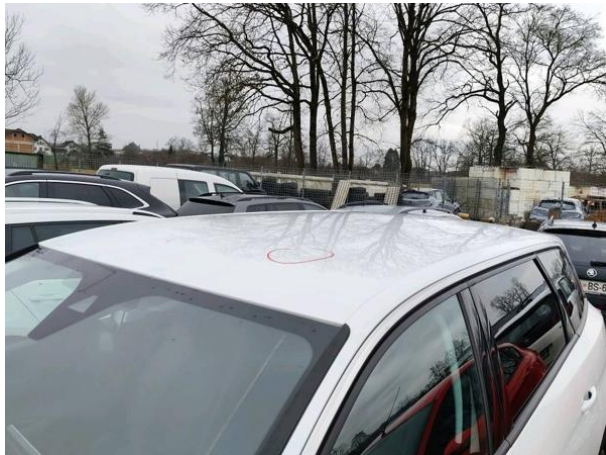
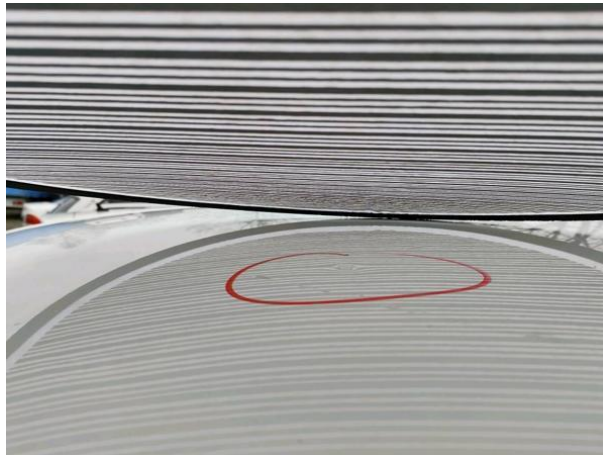
Slika R14: Streha

Slika R14-1: Poškodba

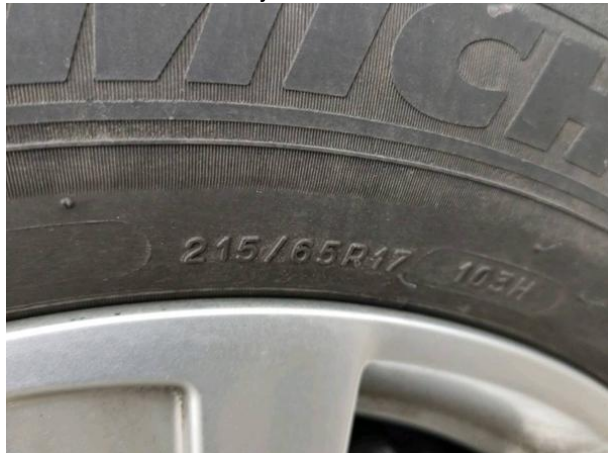
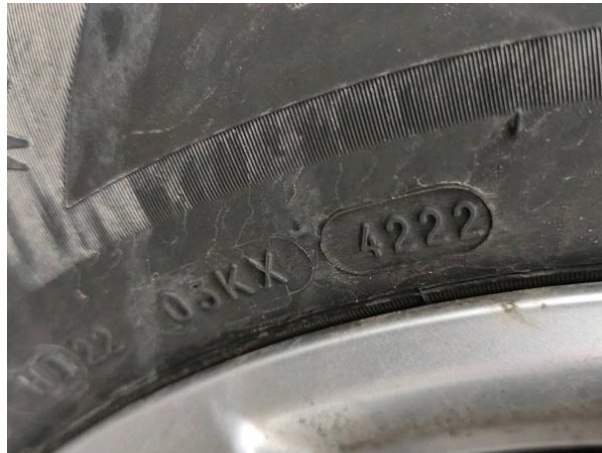
Pnevmatike so dimenzijsko ustrezne, starostno primerne in z **nizkim profilom na prednji osi**.

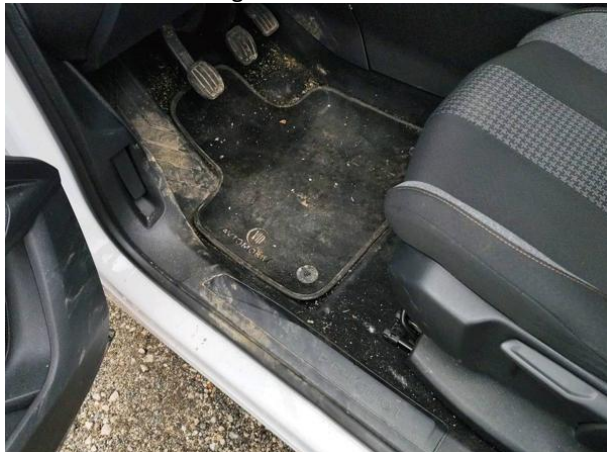
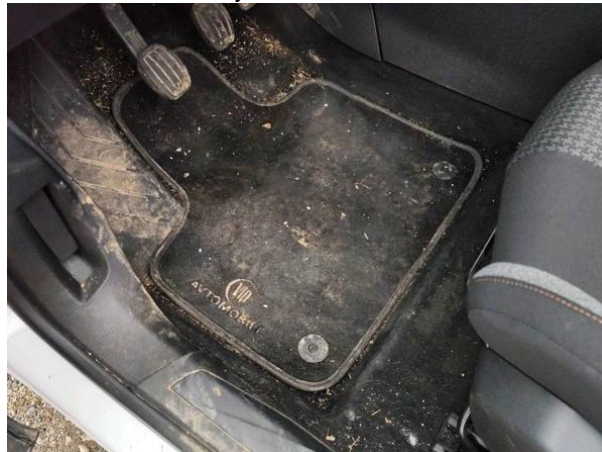
Slika N05: Talna obloga

Slika N05-1: Umazanija

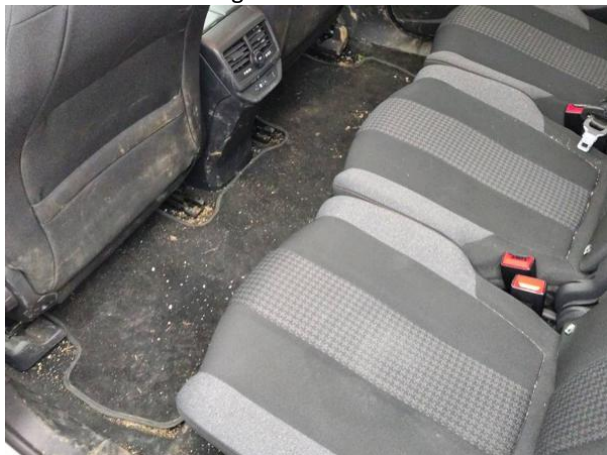
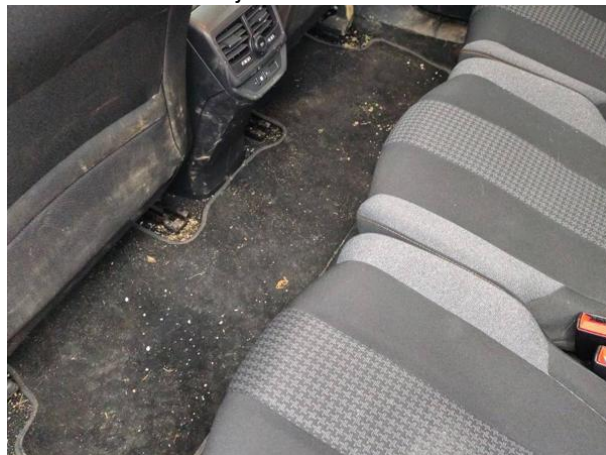
Slika N06: Talna obloga

Slika N06-1: Umazanija

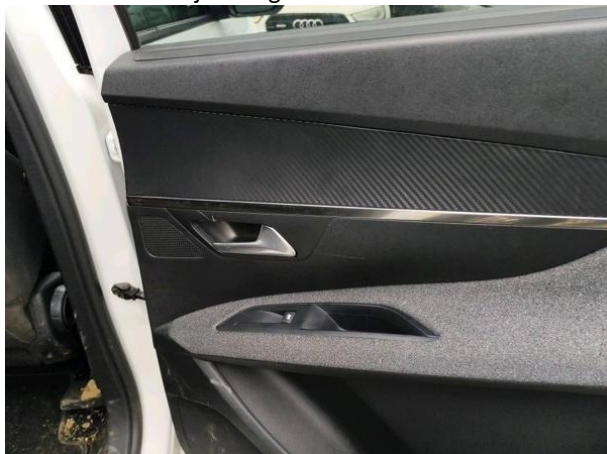
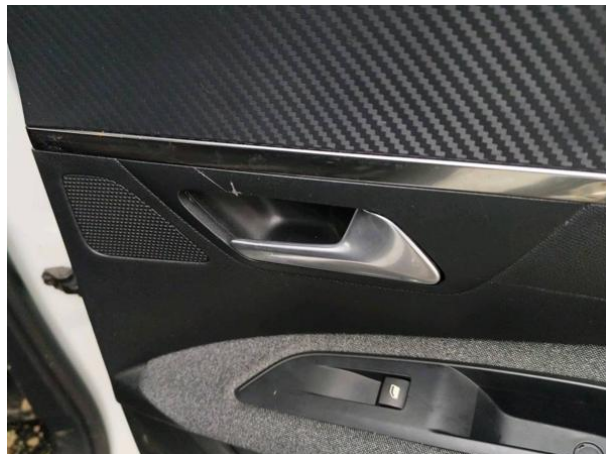
Slika N07: Notranja obloga vrat

Slika N07-1: Poškodba

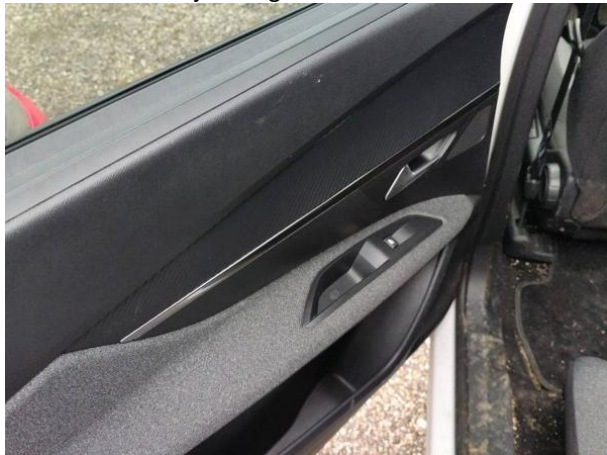
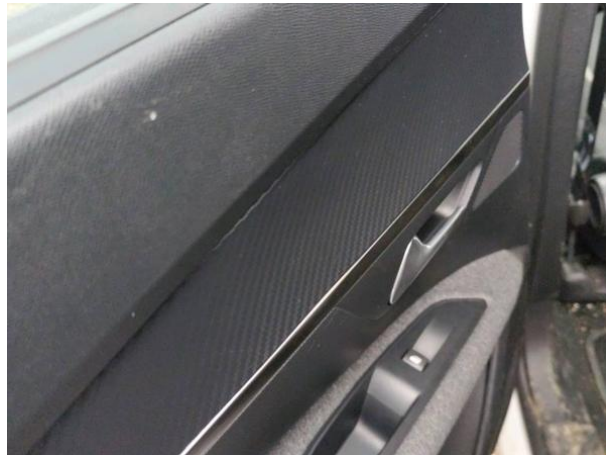
Slika N08: Notranja obloga vrat

Slika N08-1: Poškodba

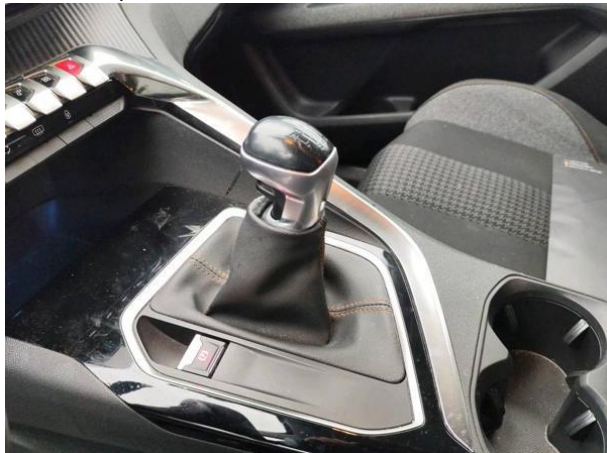
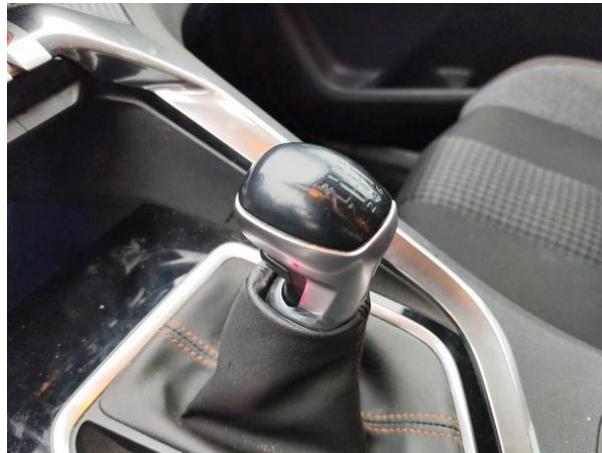
Slika N09: prestavna ročka

Slika N09-1: Poškodba

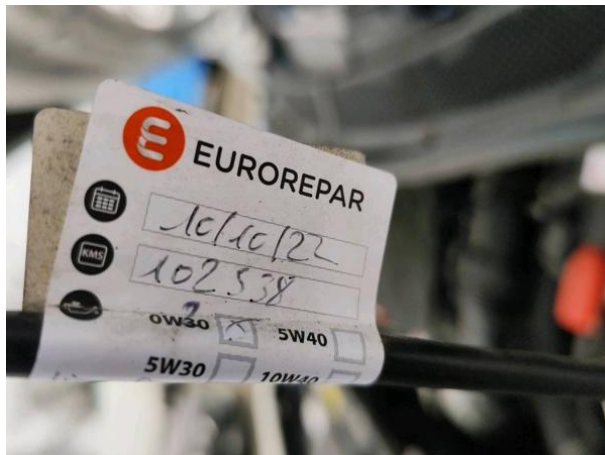
Slika M03: servisni listek

Zadnji servis opravljen 10.10.2022 pri 102538 km, **glede na servisni interval je potrebno opraviti servis.**
