## CENILNO POROČILO

OSEBNI AVTOMOBIL (M1)  
HONDA CIVIC / 1.8  
VIN: SHHFK2760CU000599

Ljubljana, 10.11.2025

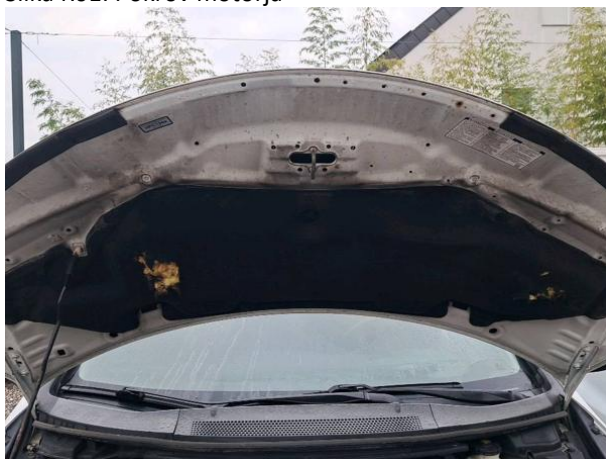
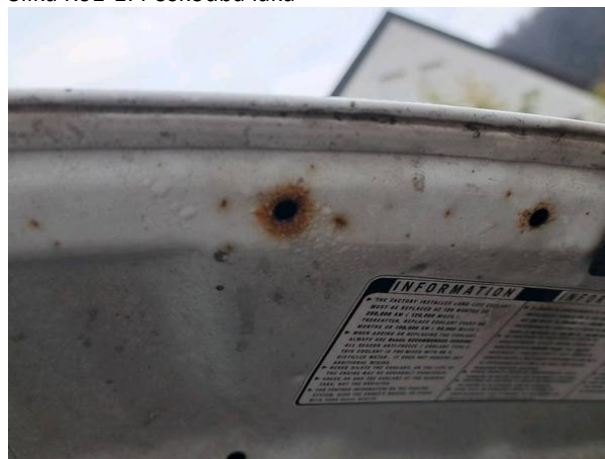
Slika R01: Pokrov motorja

Slika R01-1: Poškodba laka

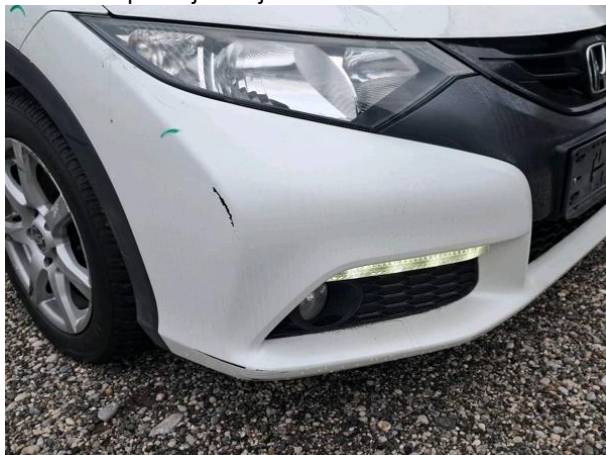
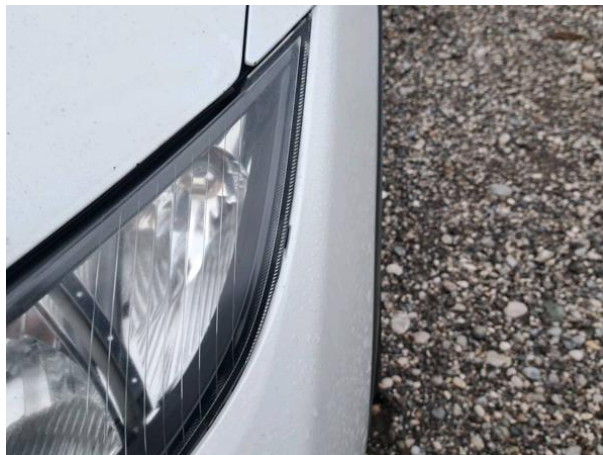
Slika R02: Sprednji odbijač

Slika R02-1: Poškodba laka

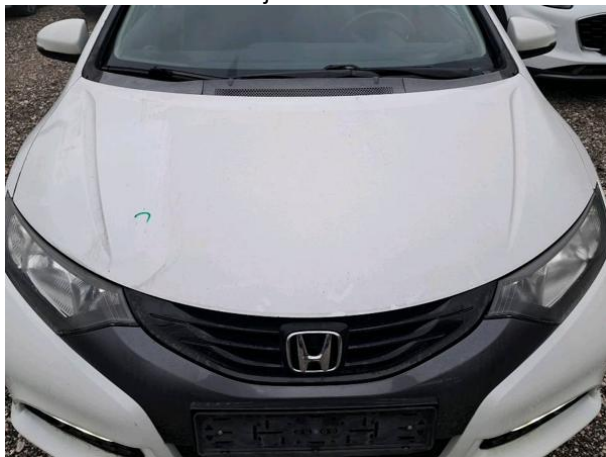
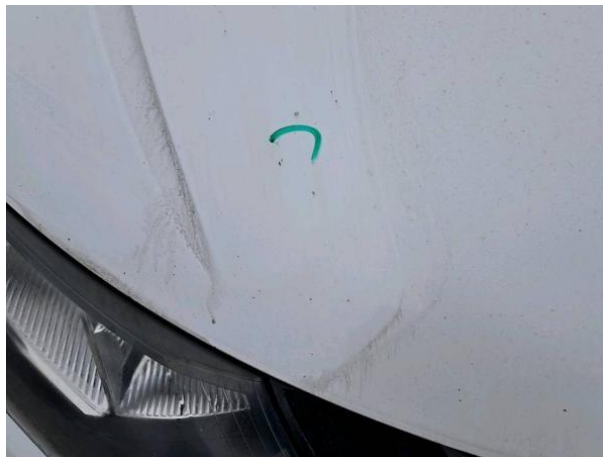
Slika R03: Pokrov motorja

Slika R03-1: Poškodba

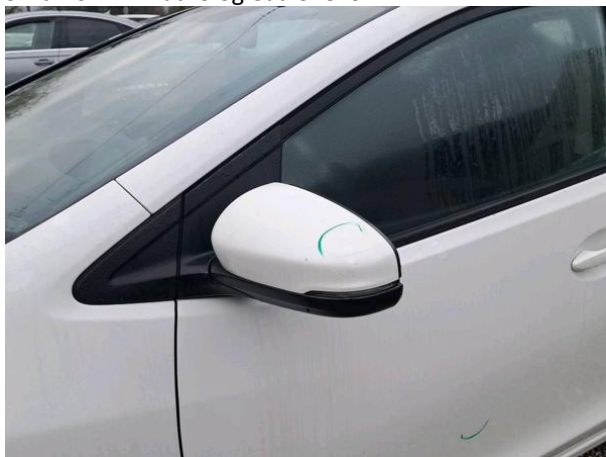
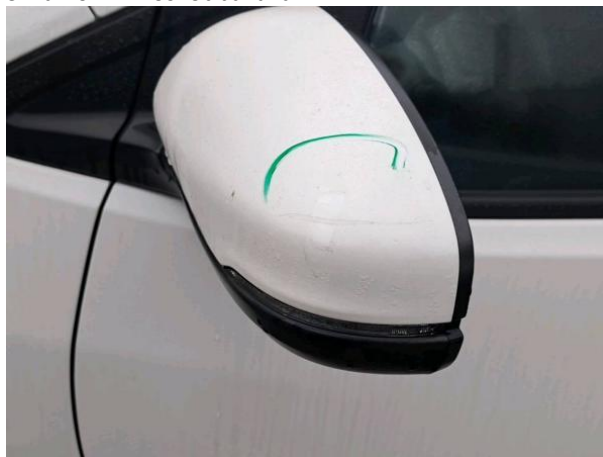
Slika R04: Vzratno ogledalo levo

Slika R04-1: Poškodba laka

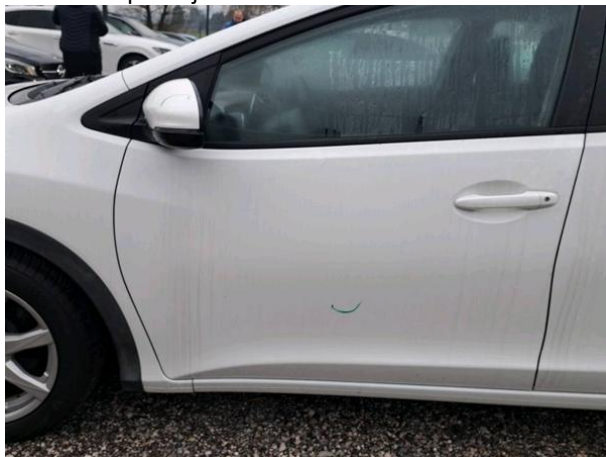
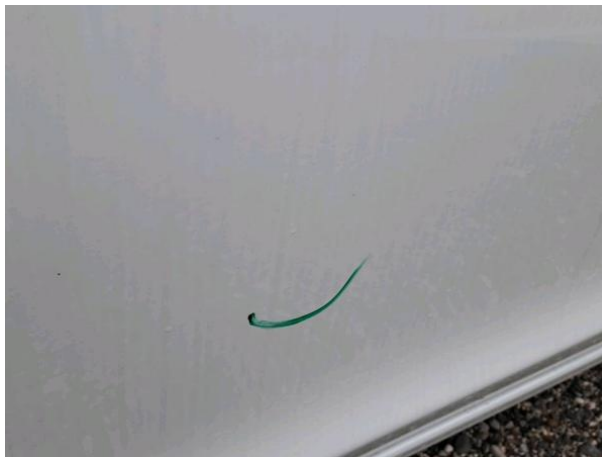
Slika R05: Sprednja vrata leva

Slika R05-1: Vdolbine

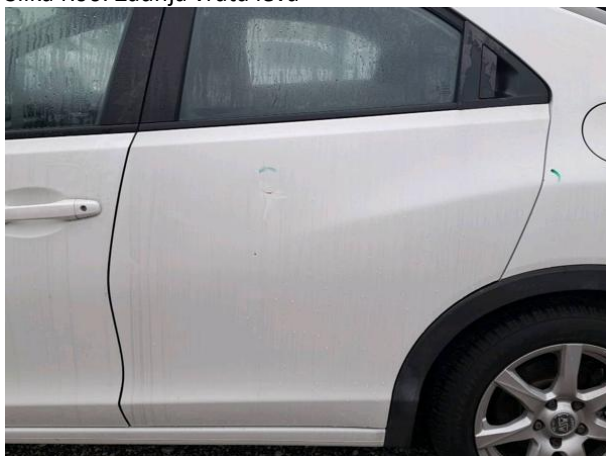
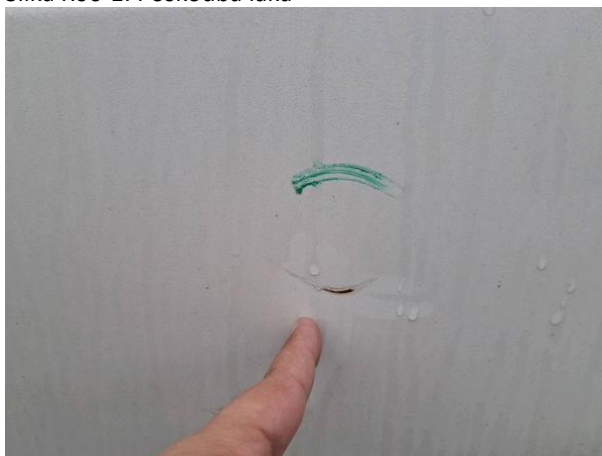
Slika R06: Zadnja vrata leva

Slika R06-1: Poškodba laka

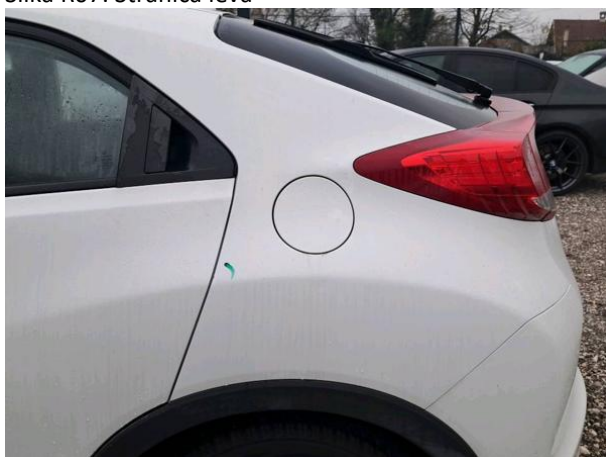
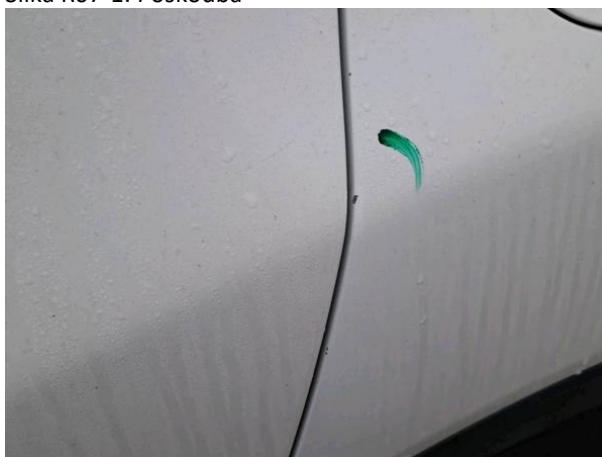
Slika R07: Stranica leva

Slika R07-1: Poškodba

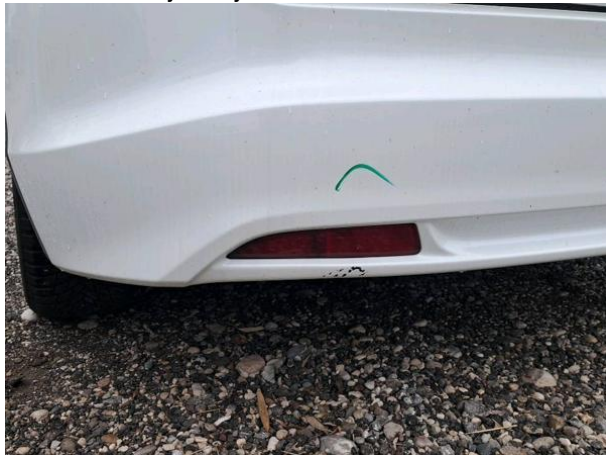
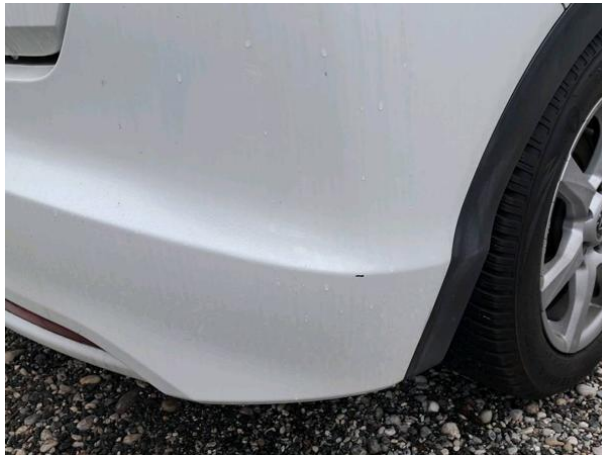
Slika R09: Zadnji odbijač

Slika R09-1: Poškodba laka

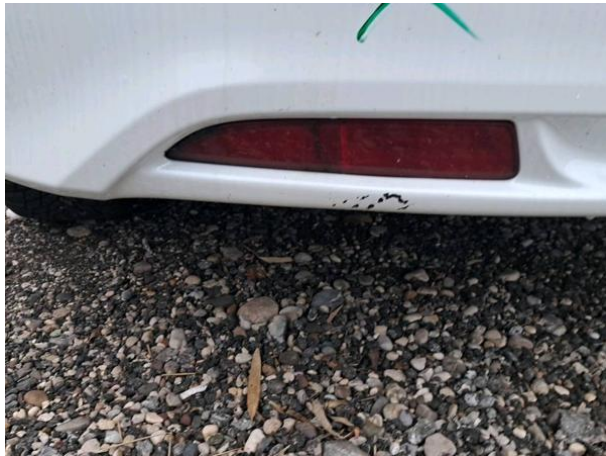
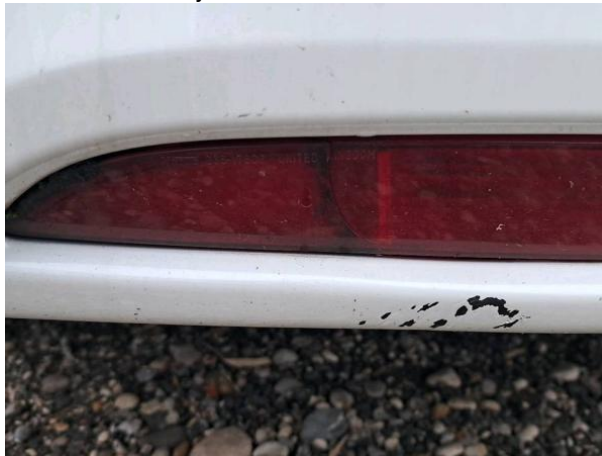
Slika R10: Odsevnik

Slika R10-1: Zlomljeno

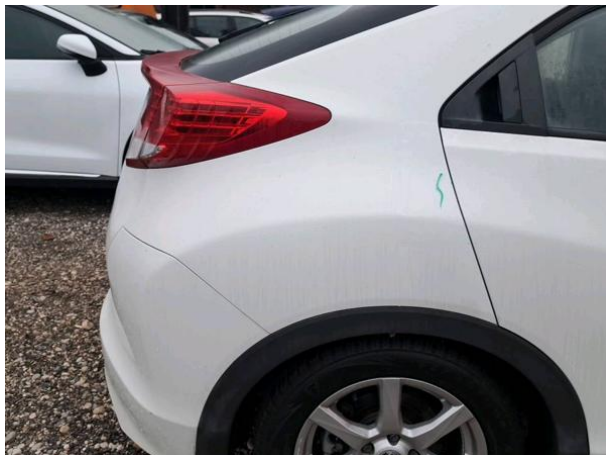
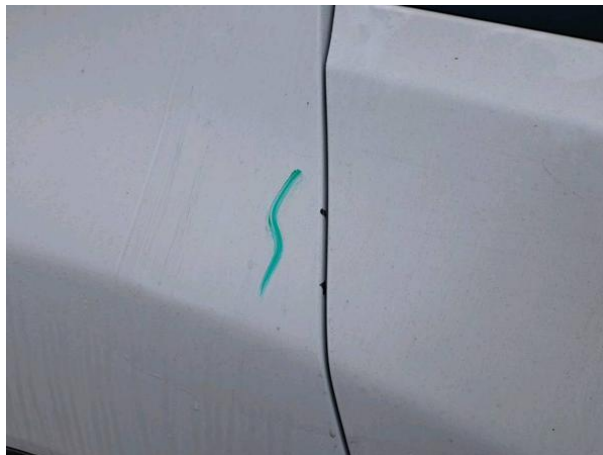
Slika R11: Stranica desna

Slika R11-1: Poškodba

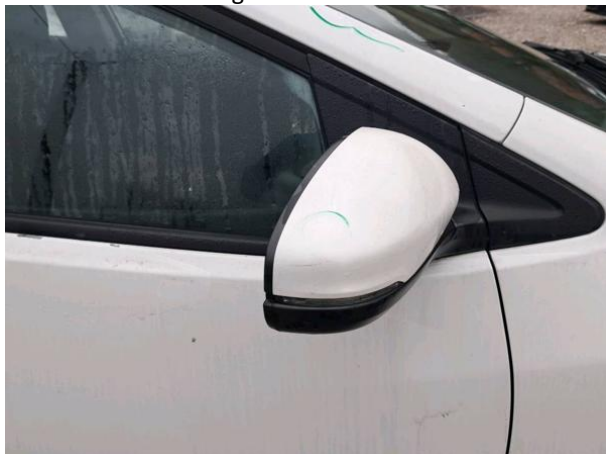
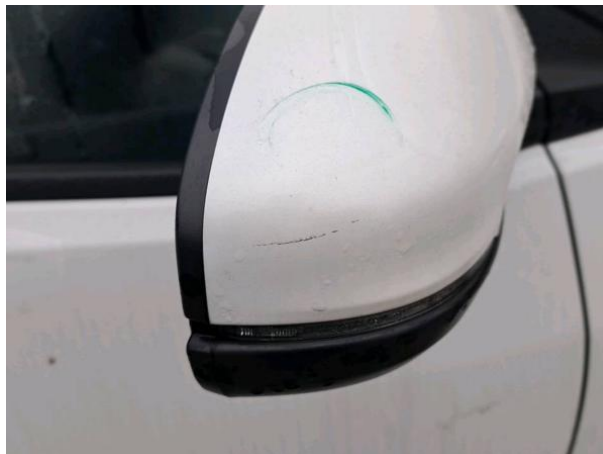
Slika R12: Vzratno ogledalo desno

Slika R12-1: Poškodba

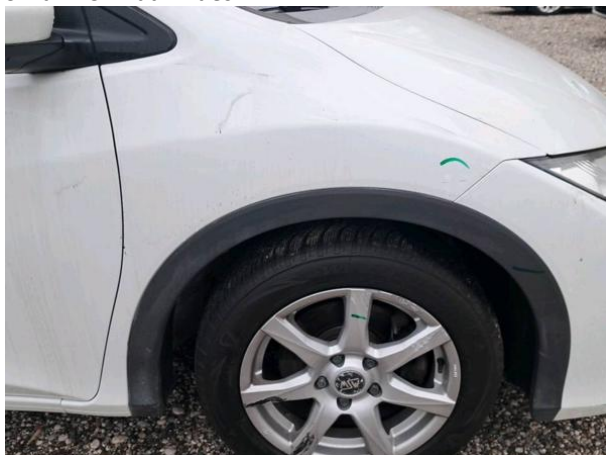
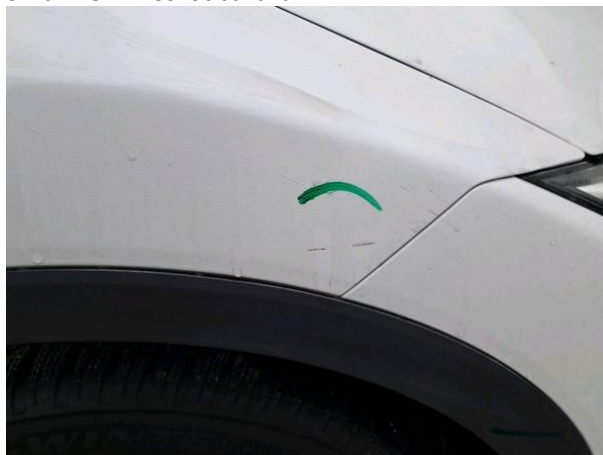
Slika R13: Blatnik desni

Slika R13-1: Poškodba laka

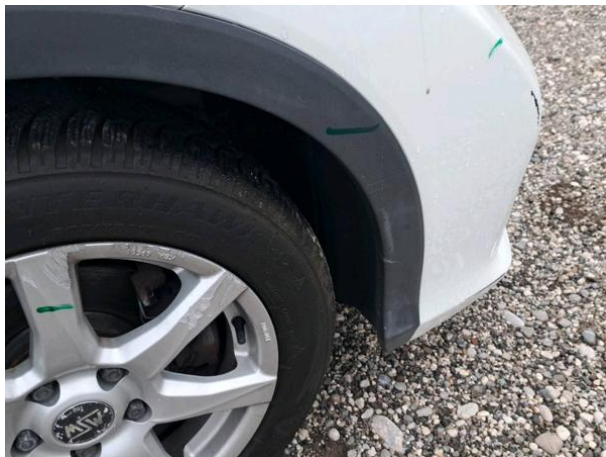
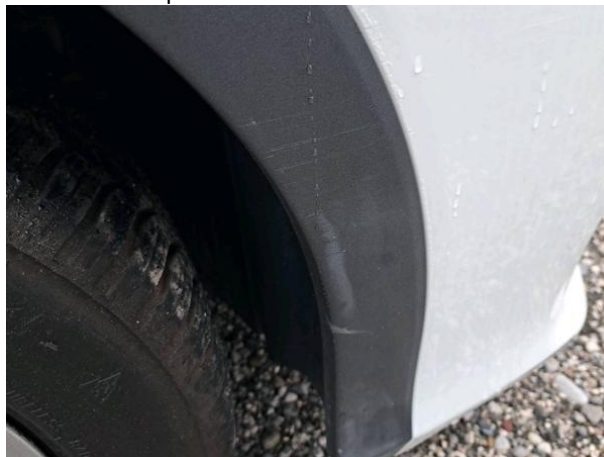
Slika R14: Obroba

Slika R14-1: Popraskano

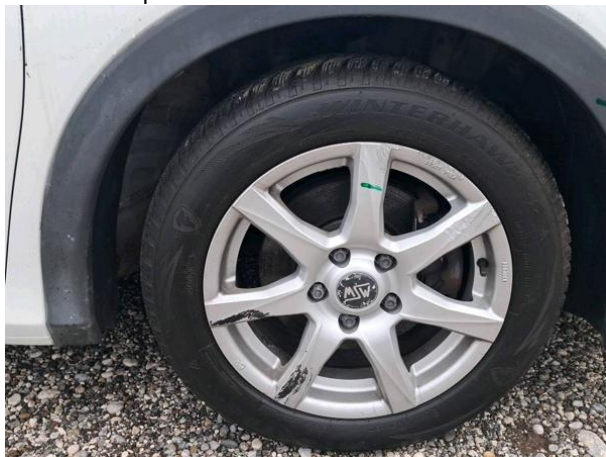
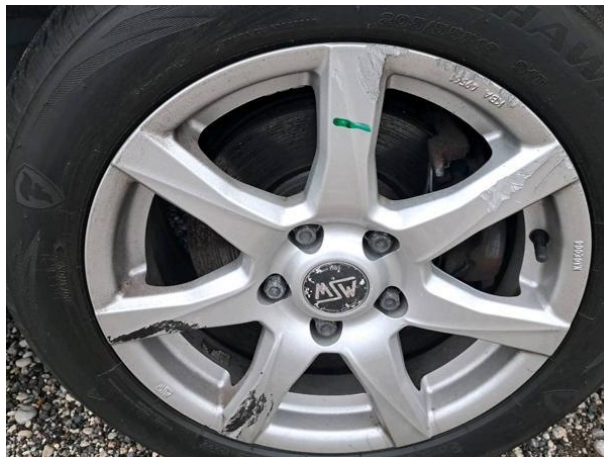
Slika R15: Al platišče

Slika R15-1: Poškodba

**Na vozilu nameščena neoriginalna alu platišča.**

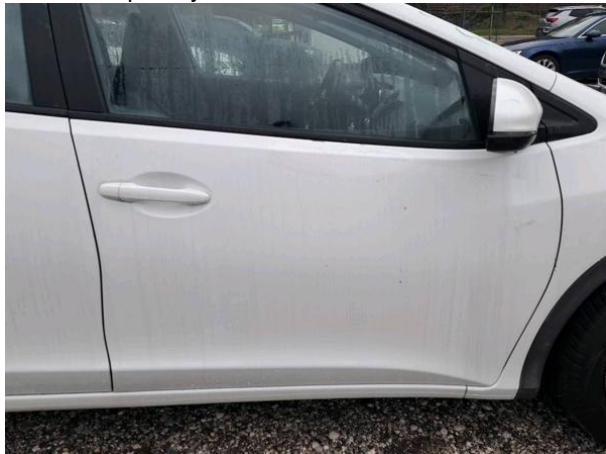
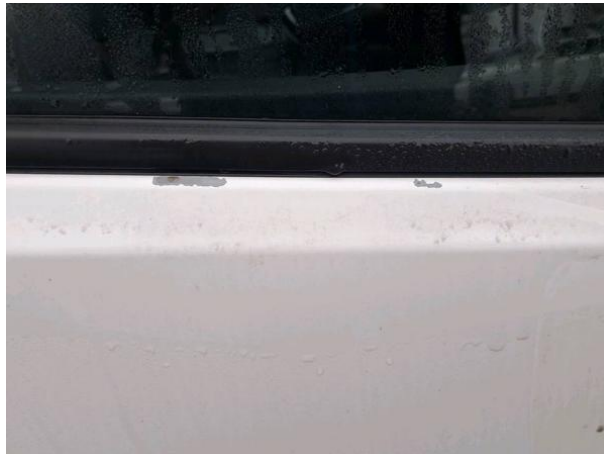
Slika R16: Sprednja vrata desna

Slika R16-1: Poškodba laka

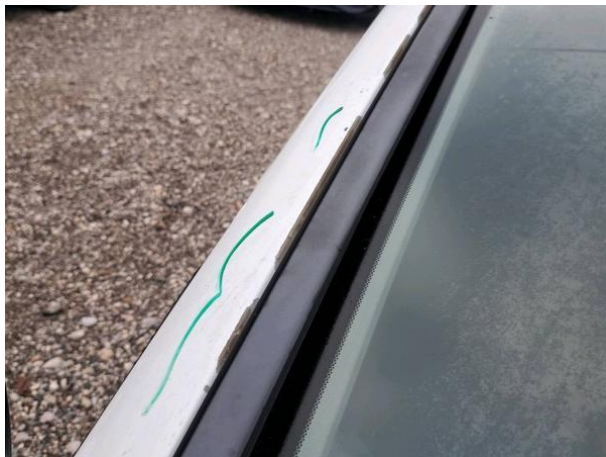
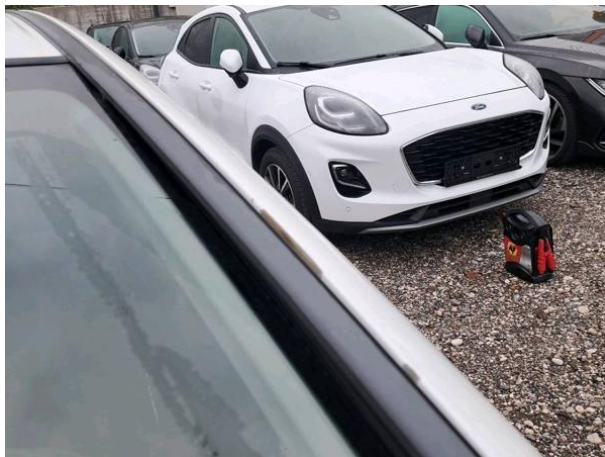
Slika R17: Levi in desni stebriček

Slika R17-1: Poškodba laka

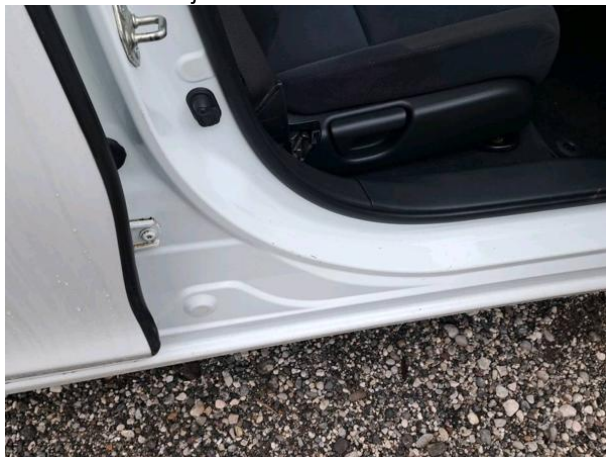
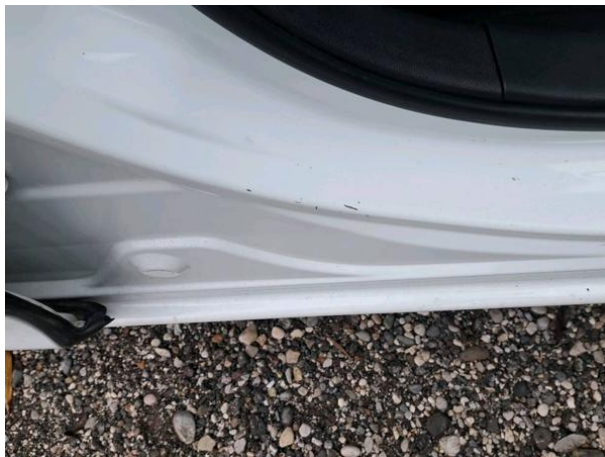
Slika R18: Notranji okvir

Slika R18-1: Poškodba

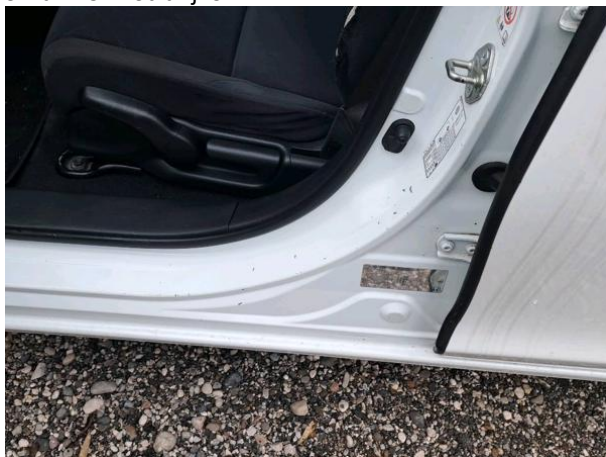
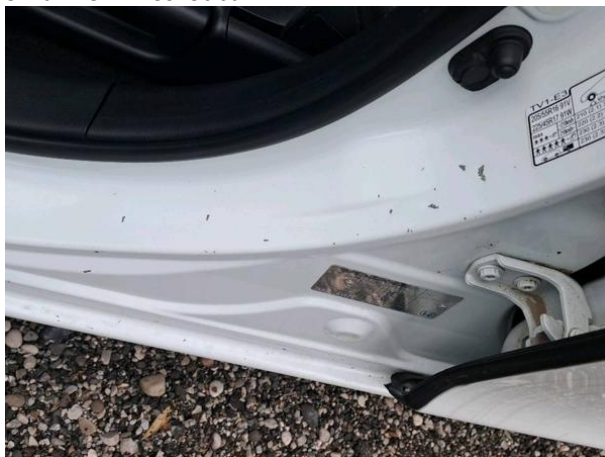
Slika R19: Notranji okvir

Slika R19-1: Poškodba

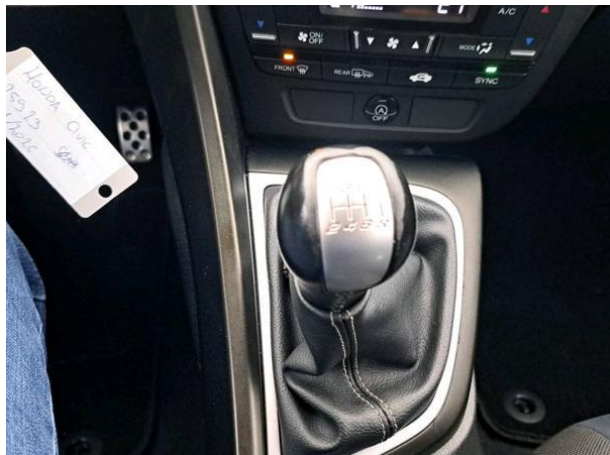
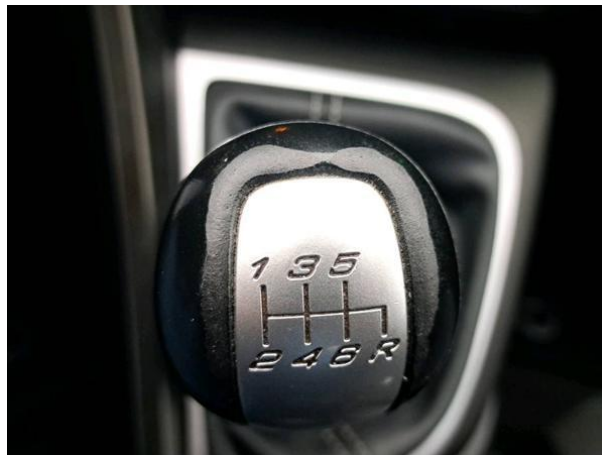
Slika N05: Prestavna ročica

Slika N05-1: Poškodba

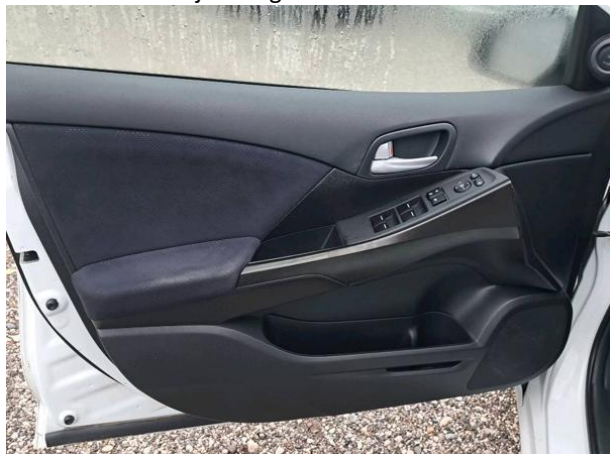
Slika N06: Notranja obloga vrat

Slika N06-1: Poškodba

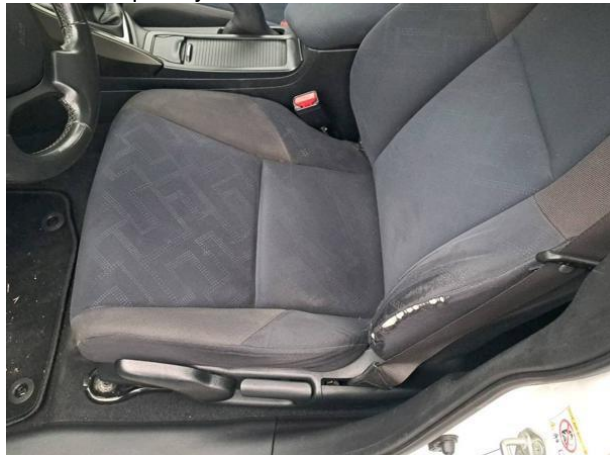
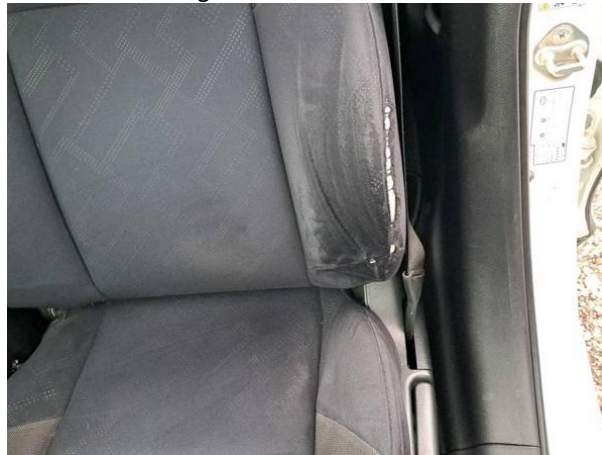
Slika N07: Sprednji levi sedež

Slika N07-1: Raztrgano

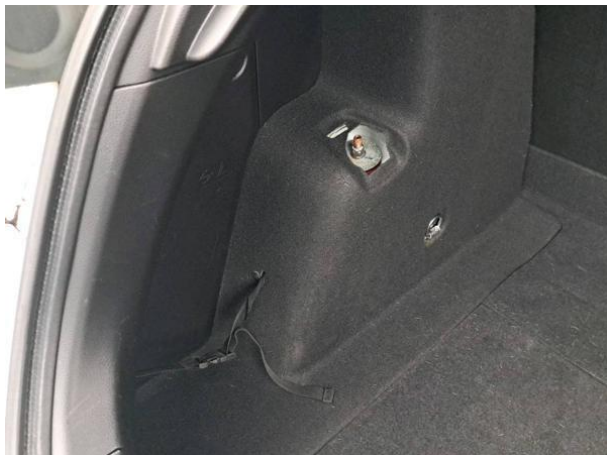
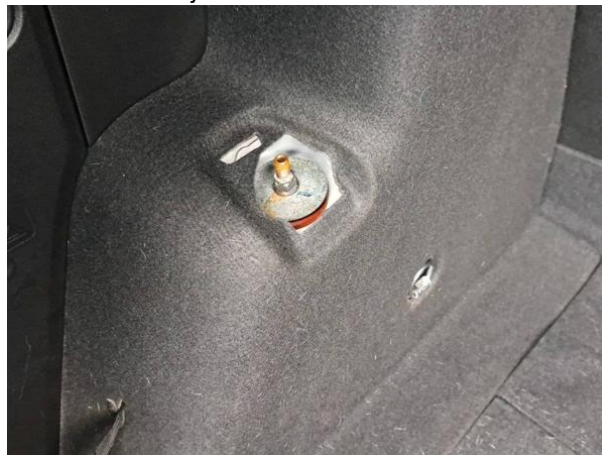
Slika N08: Pokrov

Slika N08-1: Manjka

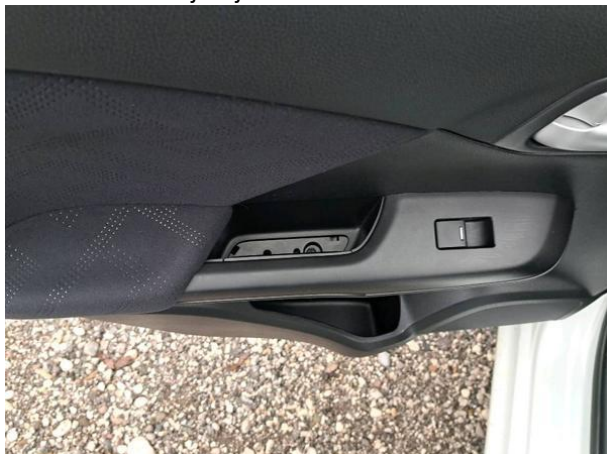
Slika N09: Prekritje vijakov

Slika N09-1: Manjka

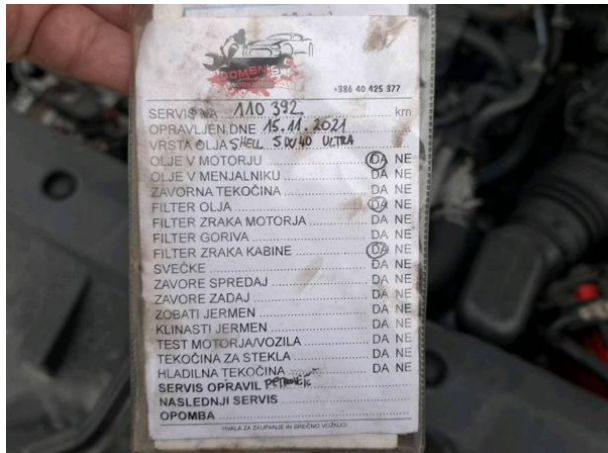
Zadnji servis opravljen 15.11.2021 pri 110392 km, glede na servisni interval je potrebno opraviti servis.

Slika M03: servisni listek
