## CENILNO POROČILO

OSEBNI AVTOMOBIL (M1)  
PORSCHE 718 CAYMAN GT4 / / AUT.  
VIN: WP0ZZZ98ZMS283617

Ljubljana, 26.08.2025

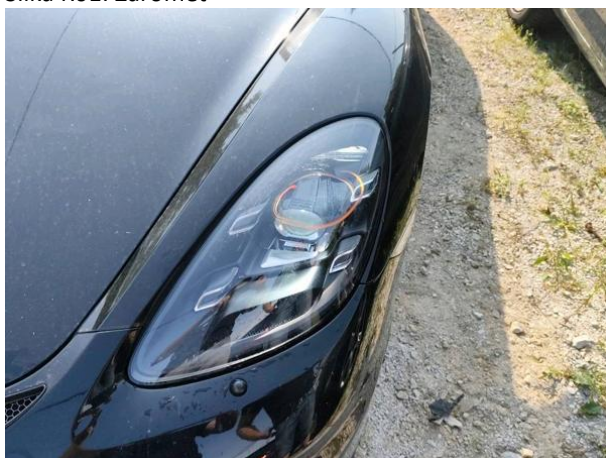
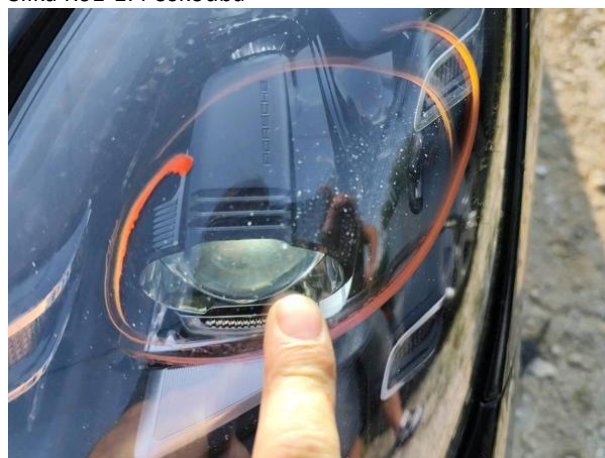
Slika R01: Žaromet

Slika R01-1: Poškodba

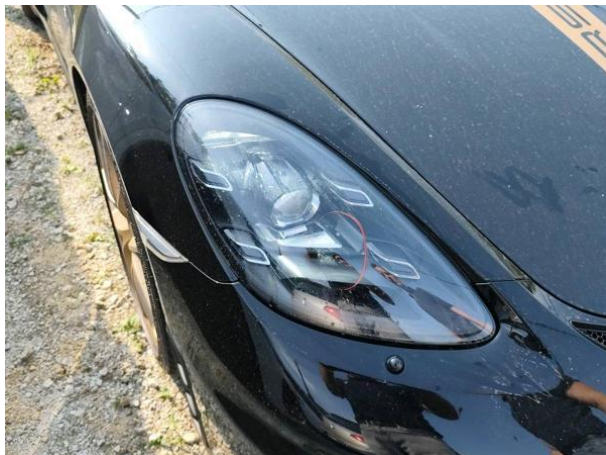
Slika R02: Žaromet

Slika R02-1: Poškodba

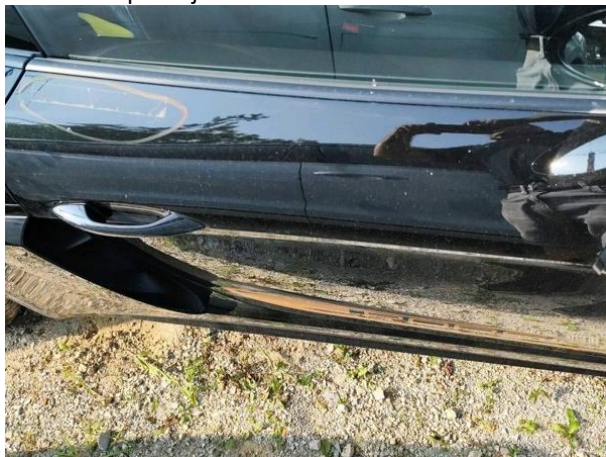
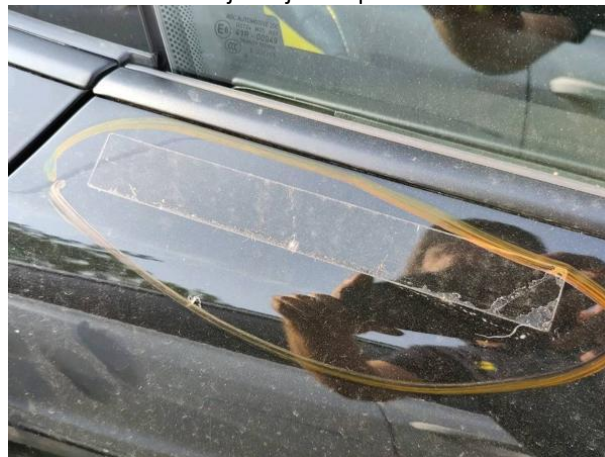
Slika R05: Sprednja vrata desna

Slika R05-1: Odstranjevanje nalepke

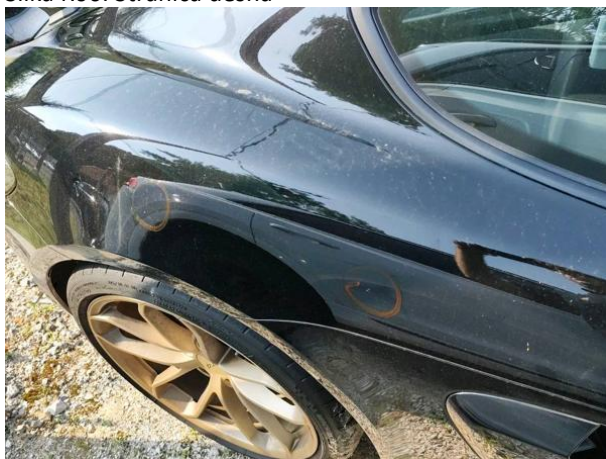
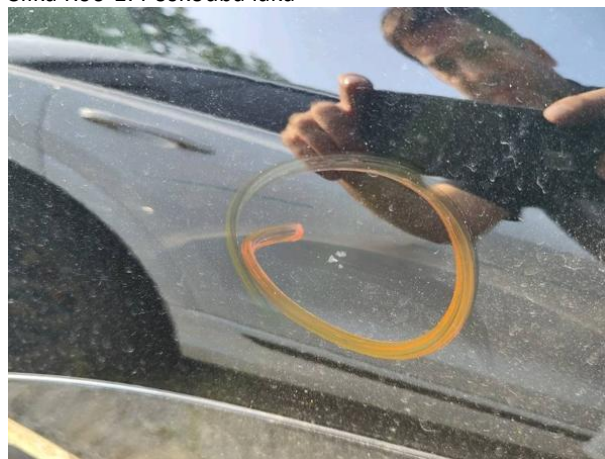
Slika R06: Stranica desna

Slika R06-1: Poškodba laka

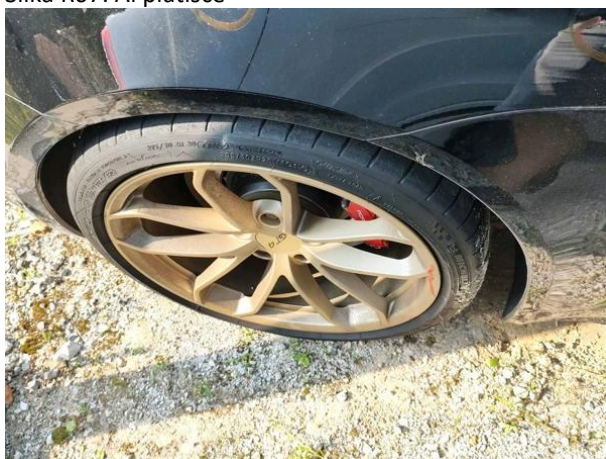
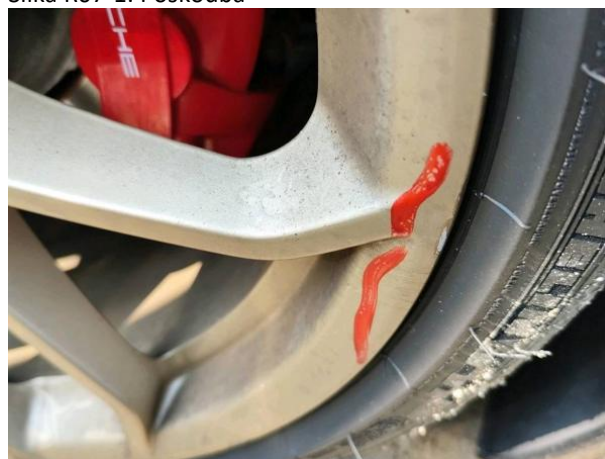
Slika R07: Al platišče

Slika R07-1: Poškodba

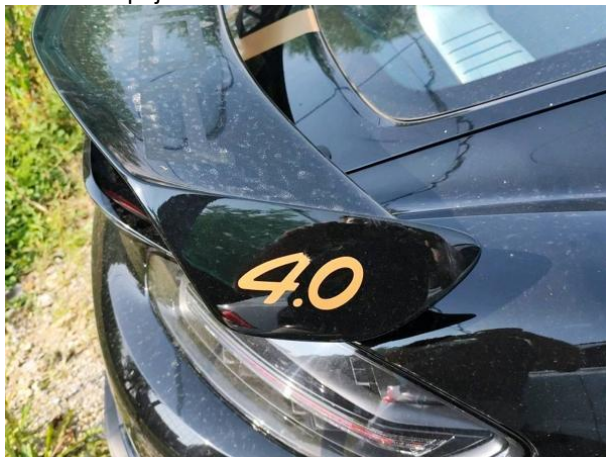
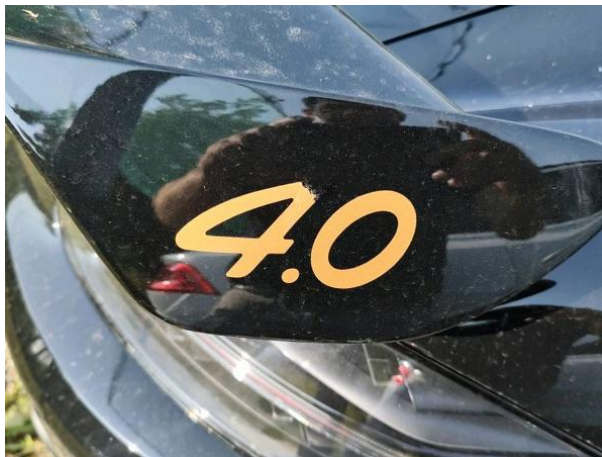
Slika R08: Spojler

Slika R08-1: Poškodba emblema

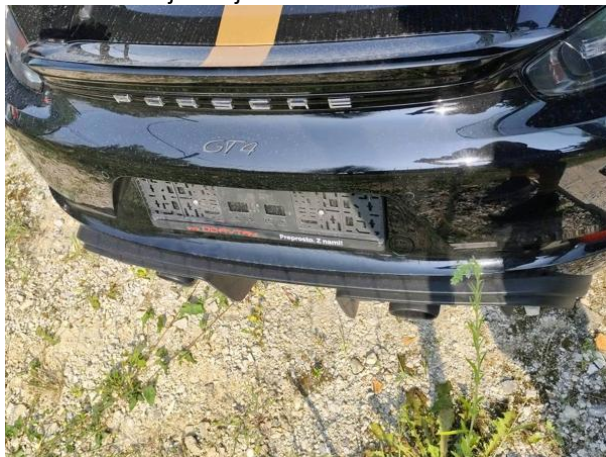
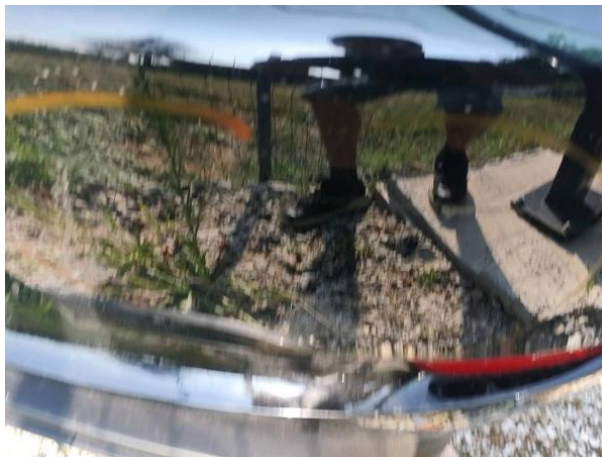
Slika R09: Zadnji odbijač

Slika R09-1: Poškodba laka

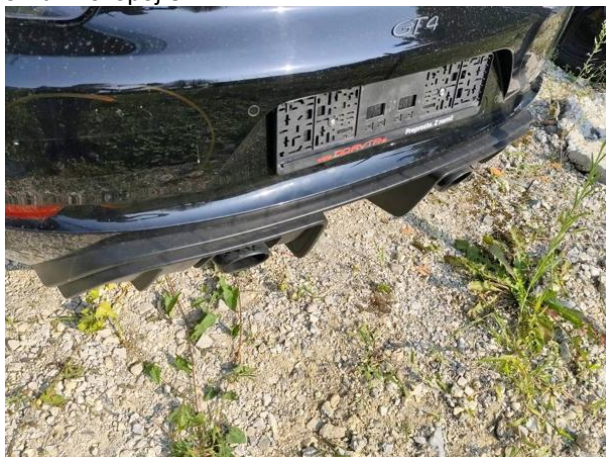
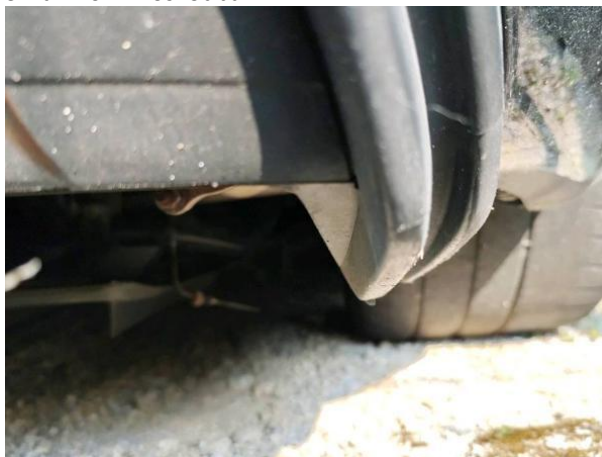
Slika R10: Spojler

Slika R10-1: Poškodba

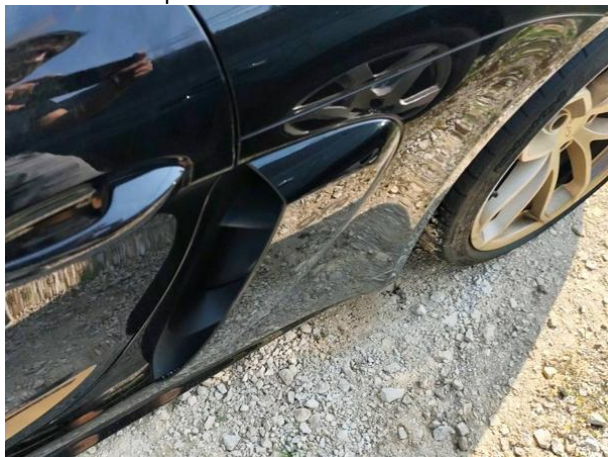
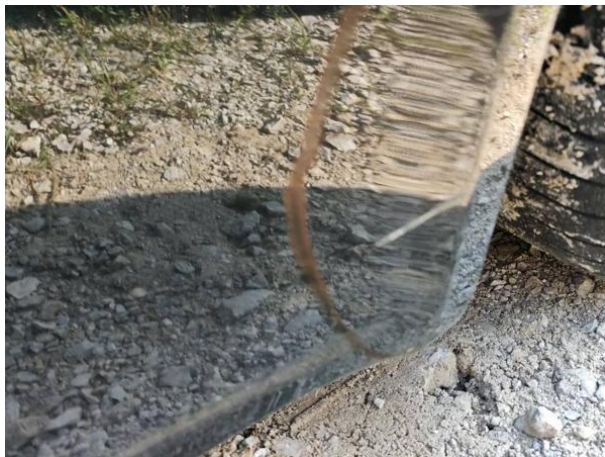
Slika R11: Nalepka boka

Slika R11-1: Poškodba

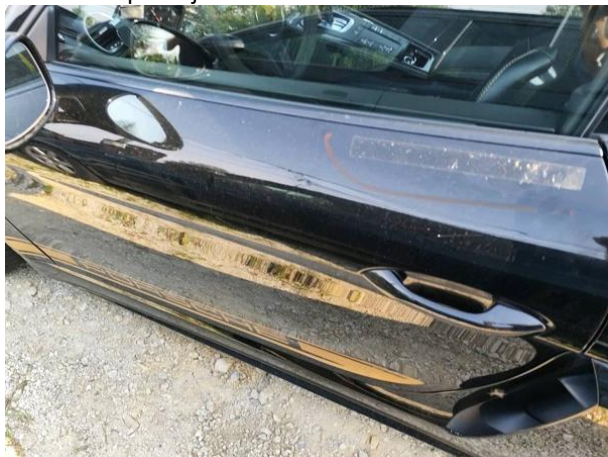
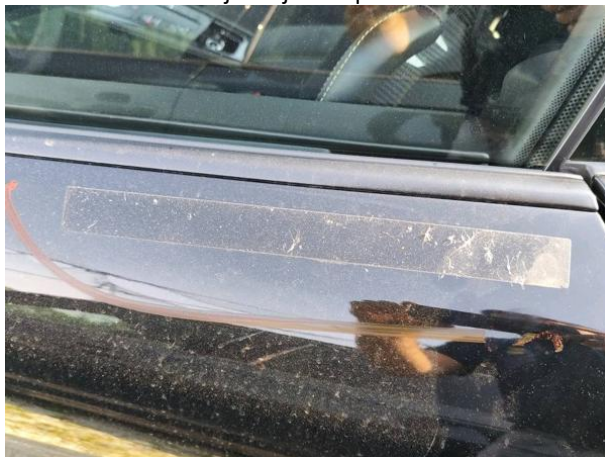
Slika R12: Sprednja vrata leva

Slika R12-1: Odstranjevanje nalepke

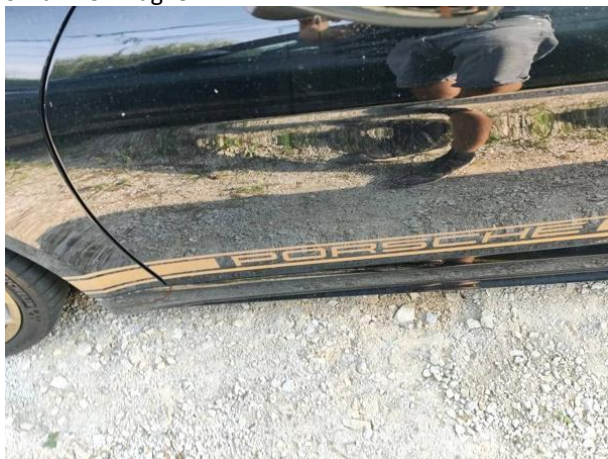
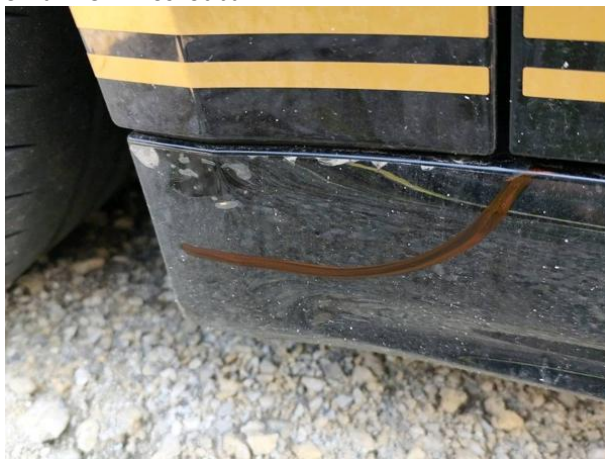
Slika R13: Prag levi

Slika R13-1: Poškodba

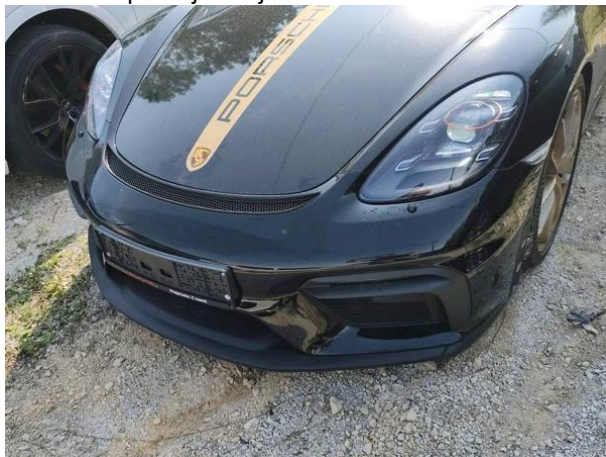
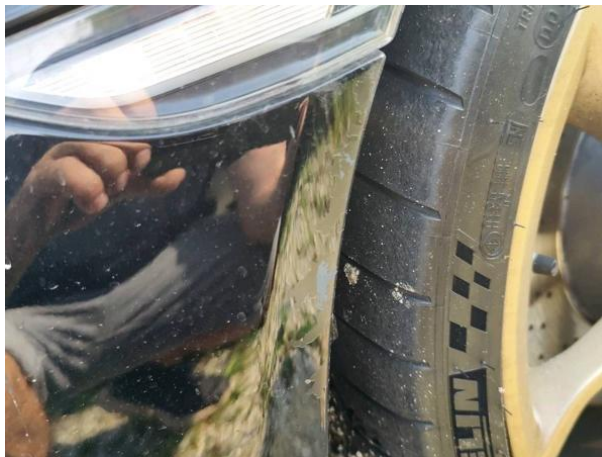
Slika R14: Sprednji odbijač

Slika R14-1: Poškodba laka

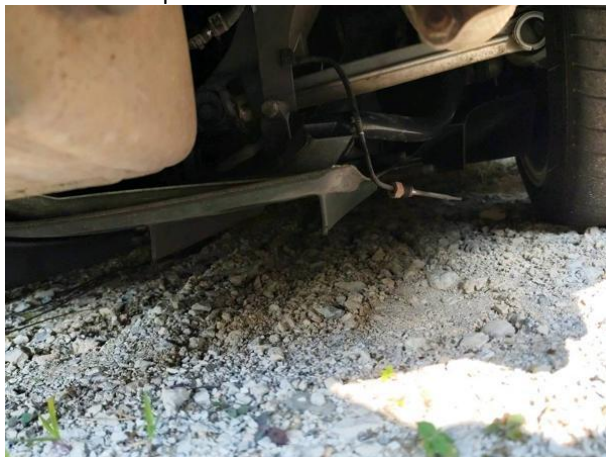
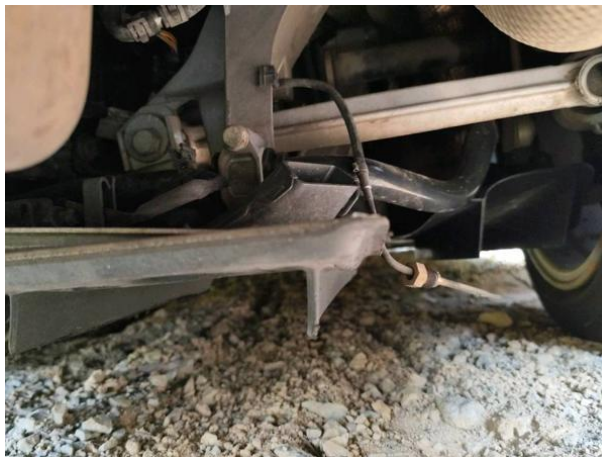
Slika R15: Temperaturna sonda

Slika R15-1: Izven ležišča

**Temperaturna sonda izven ležišča.** Izpis iz testerja kaže veliko napak na izpušnem sistemu.

**Temperaturna sonda izven ležišča. Potrebno popravilo in kontrola.**

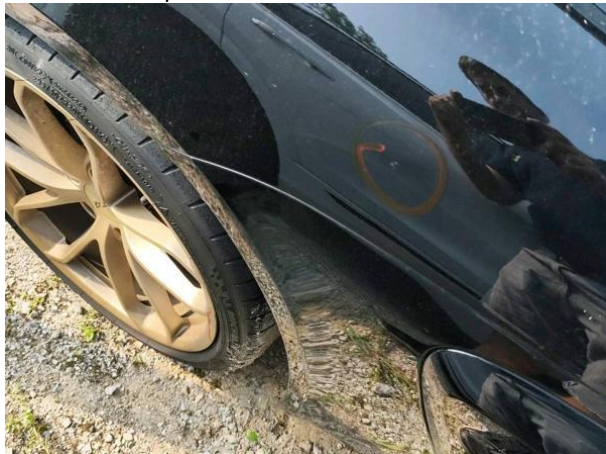
Slika R16: Nalepka boka

Slika R16-1: Poškodba

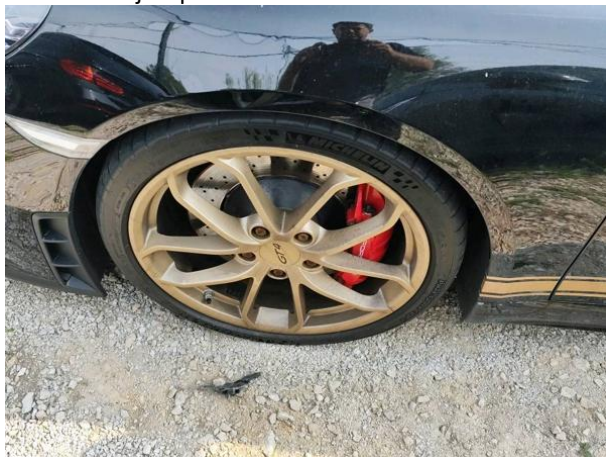
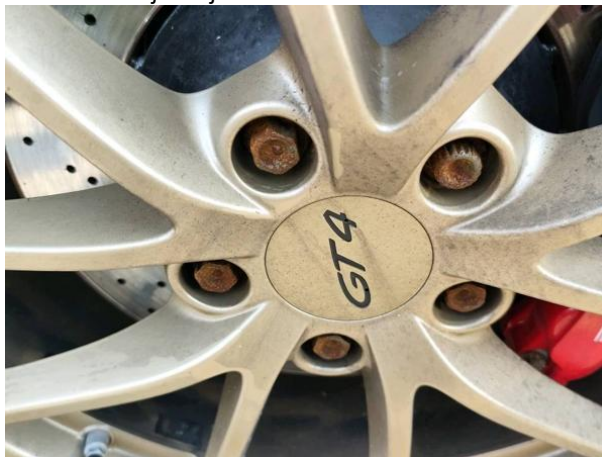
Slika R17: Vijaki platišč

Slika R17-1: Rjavenje

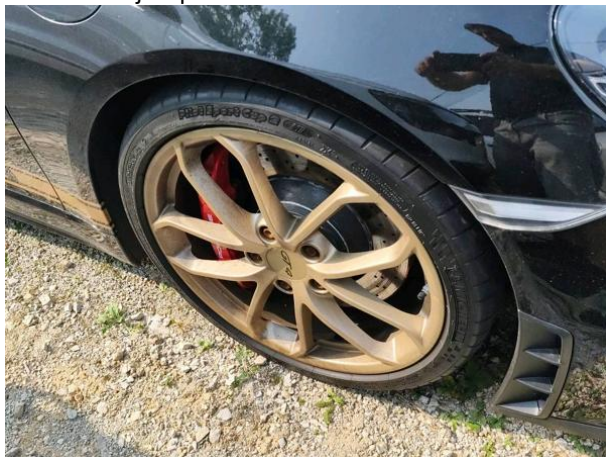
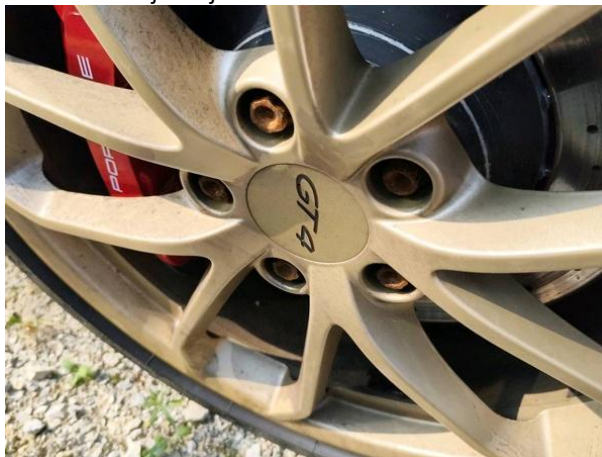
Slika R18: Vijaki platišč

Slika R18-1: Rjavenje

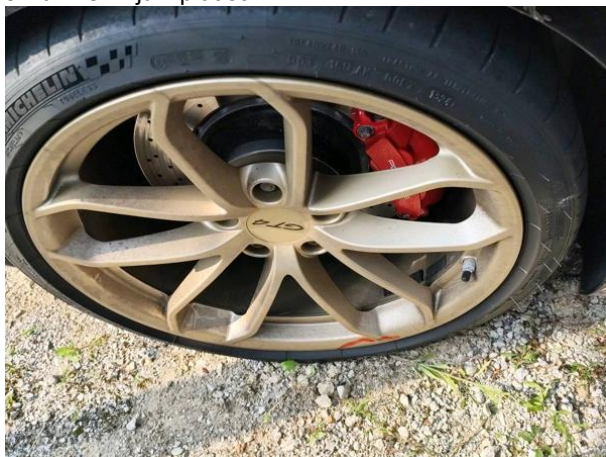
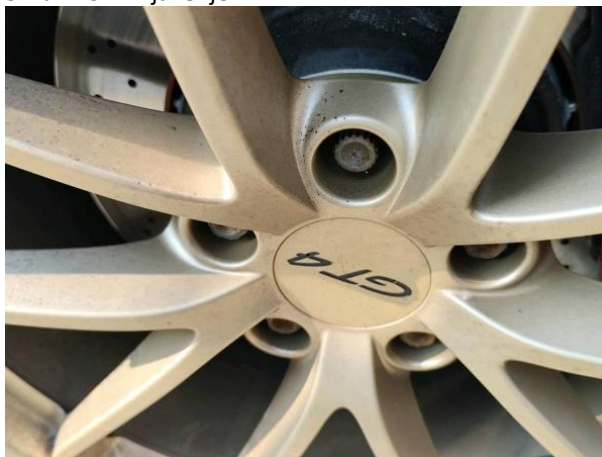
Slika R19: Vijaki platišč

Slika R19-1: Rjavenje

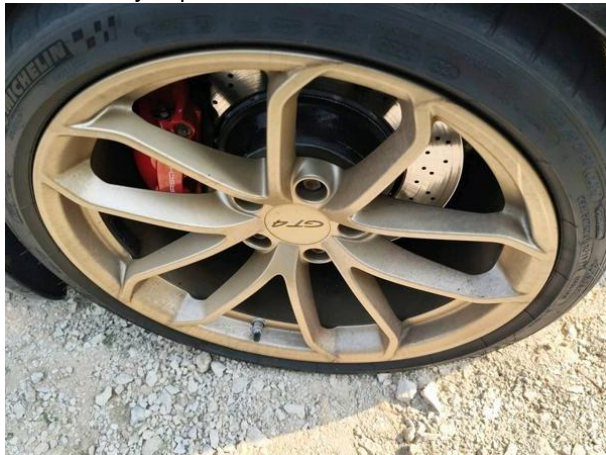
Slika R20: Vijaki platišč

Slika R20-1: Rjavenje

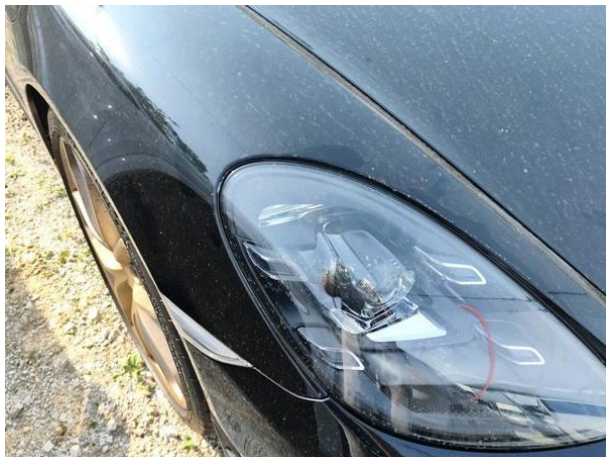
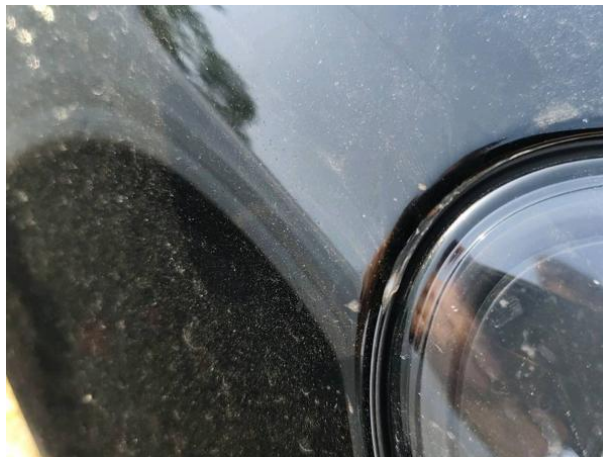
Slika R21: Blatnik in žaromet

Slika R21-1: Poškodba

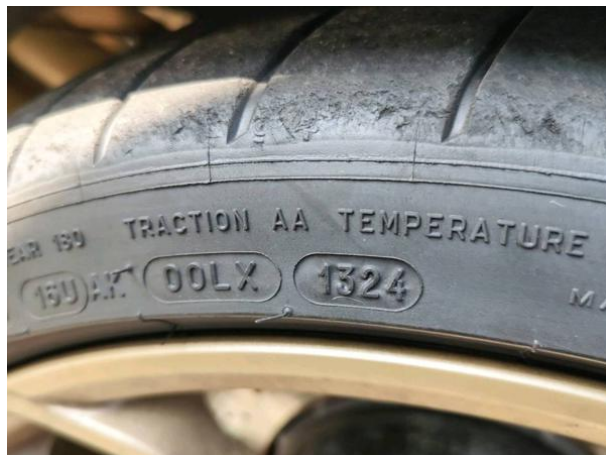
| Lega | Znamka in tip | Vrsta | Dimenzija | Starost | Globina profila |
|---|---|---|---|---|---|
| 2. os | Michelin Pilot Sport Cup 2 | letne | 295/30/20 | DOT 13/24 | 2 |

Slika G04: 2. os starost

Pnevmatike so dimenzijsko ustrezne, starostno primerne in z dovolj profila.  
**Priporočam menjavo zadnjih pnevmatik**

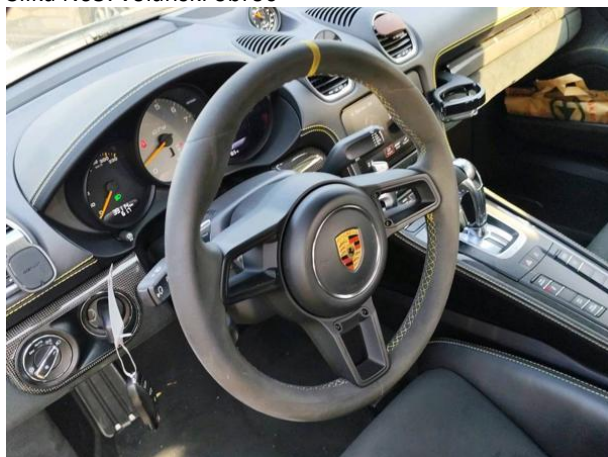
Slika N05: volanski obroč

Slika N05-1: Poškodba

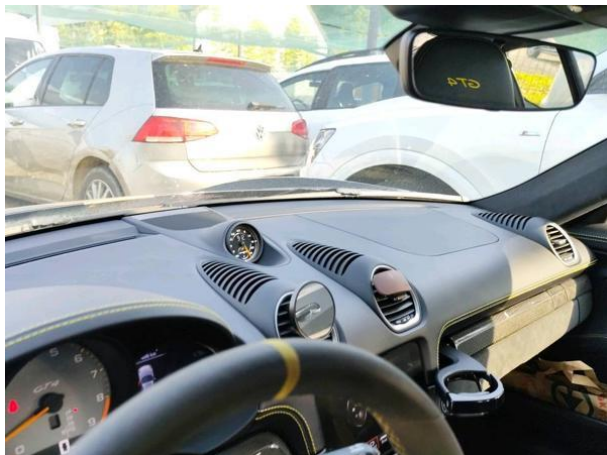
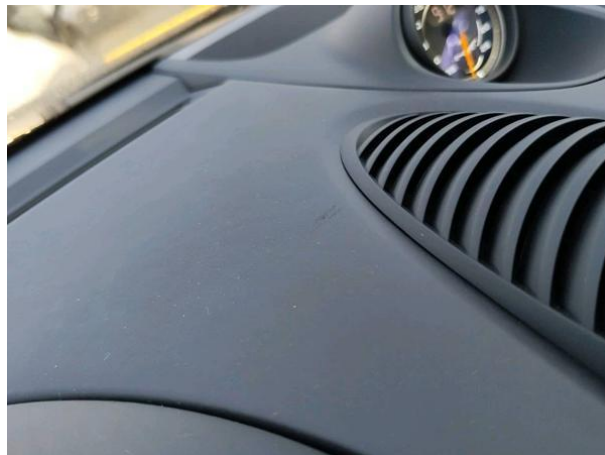
Slika N06: Armatura

Slika N06-1: Poškodba

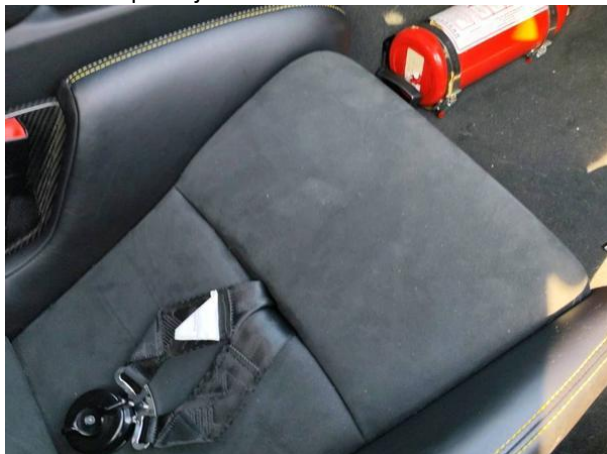
Slika N07: Sprednji desni sedež

Slika N07-1: Umazanija

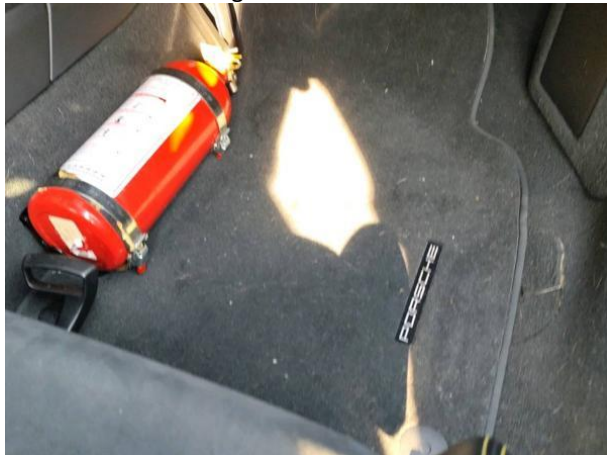
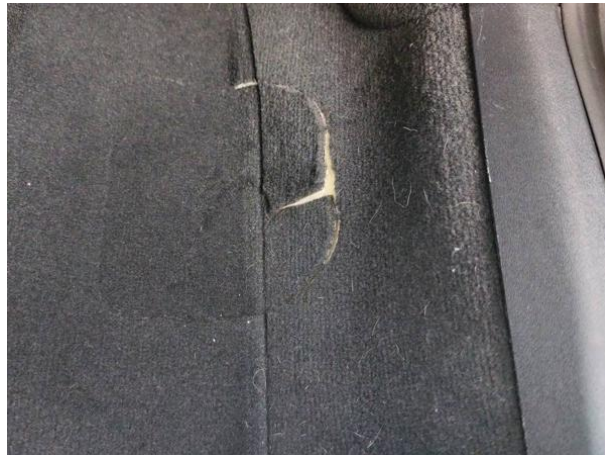
Slika N08: Talna obloga

Slika N08-1: Izven ležišča

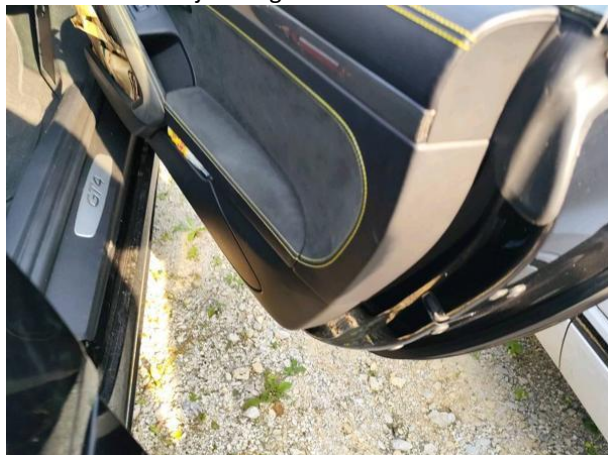
Slika N09: Notranja obloga vrat

Slika N09-1: Poškodba

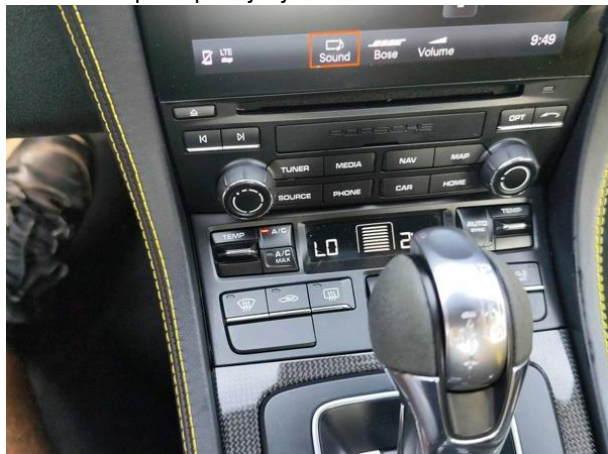
Slika N10: tipke upravljanja

Slika N10-1: Poškodba

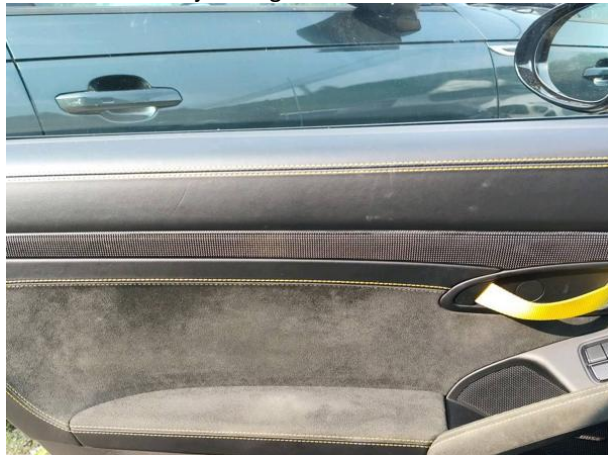
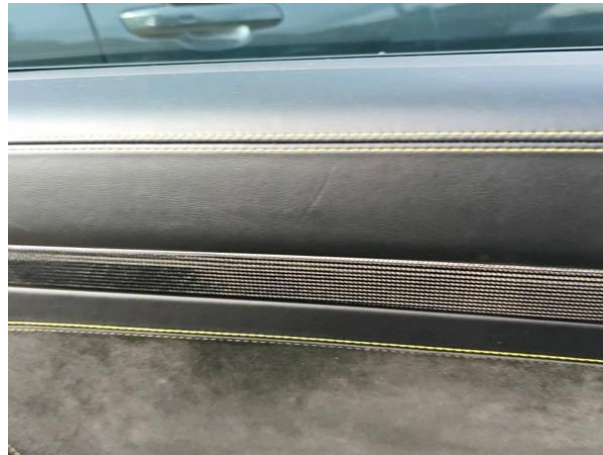
Slika N11: Notranja obloga vrat

Slika N11-1: Poškodba
