AMZS d.o.o.  
Cenitve in ostali pregledi vozil  
Dunajska 128a  
1000 Ljubljana

## CENILNO POROČILO

OSEBNI AVTOMOBIL (M1)  
PEUGEOT 208 / 1.2  
VIN: VF3CCHMZ6HW177036

Ljubljana, 15.05.2026

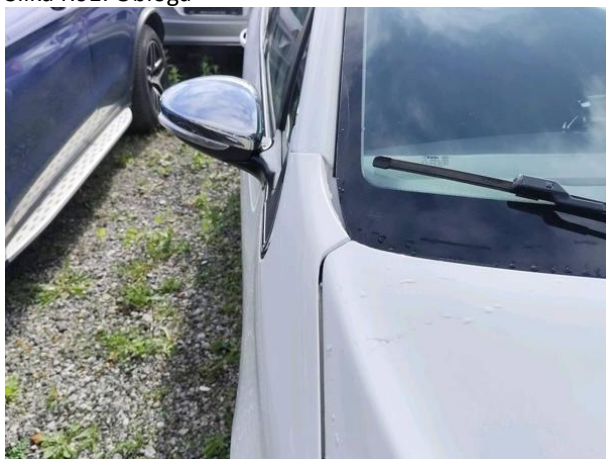
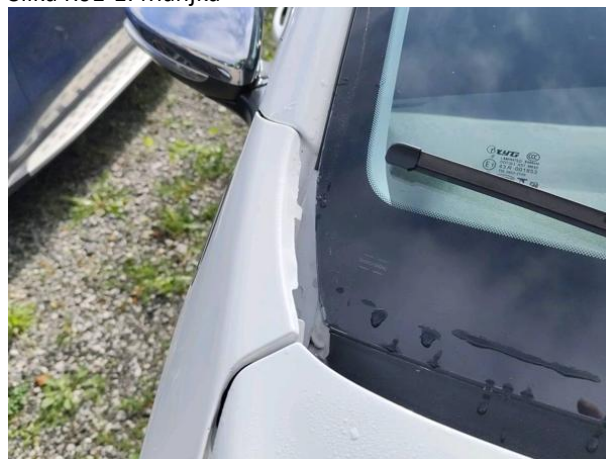
Slika R01: Obloga

Slika R01-1: Manjka

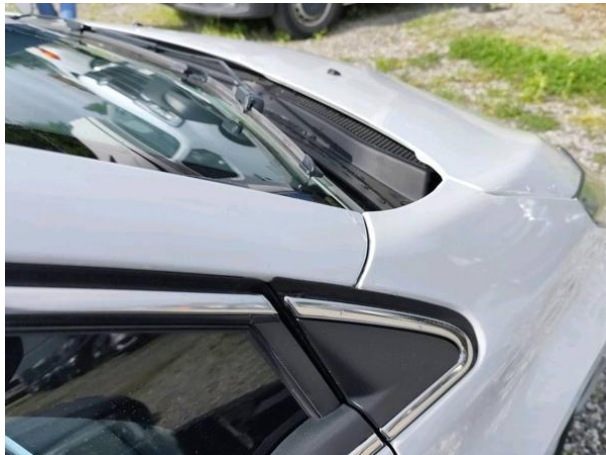
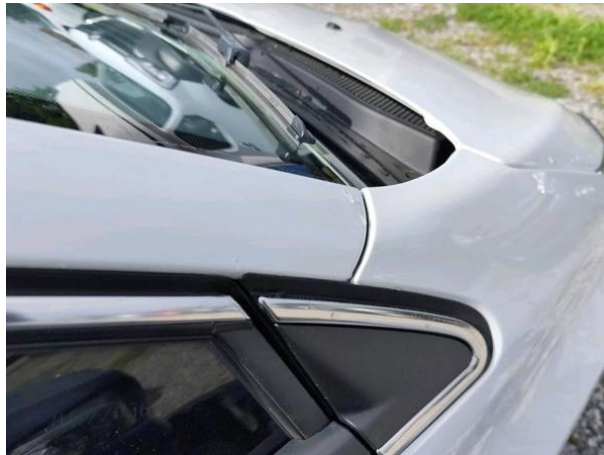
Slika R02: Blatnik desni

Slika R02-1: Izven ležišča

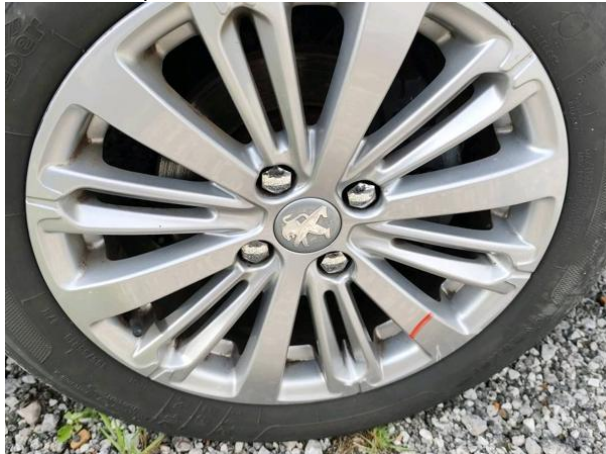
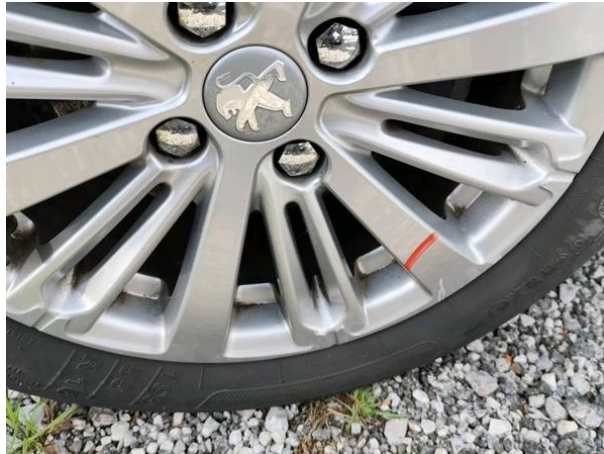
Slika R03: Al platišče

Slika R03-1: Poškodba

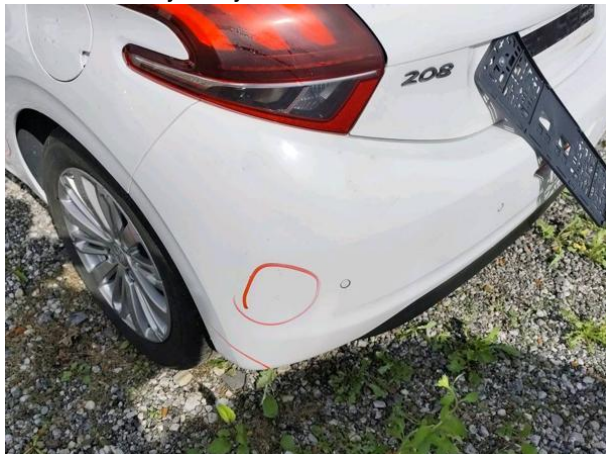
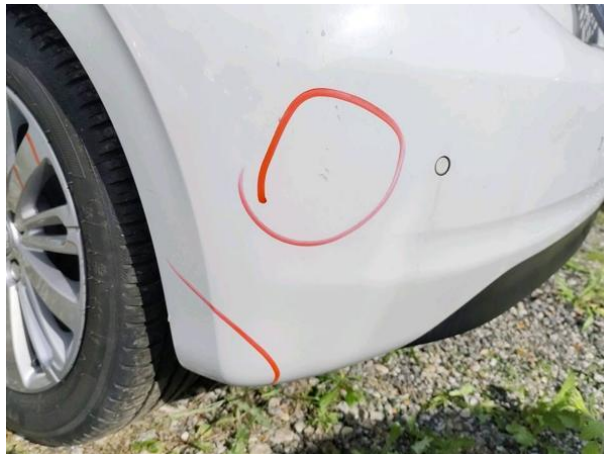
Slika R04: Zadnji odbijač

Slika R04-1: Poškodba laka

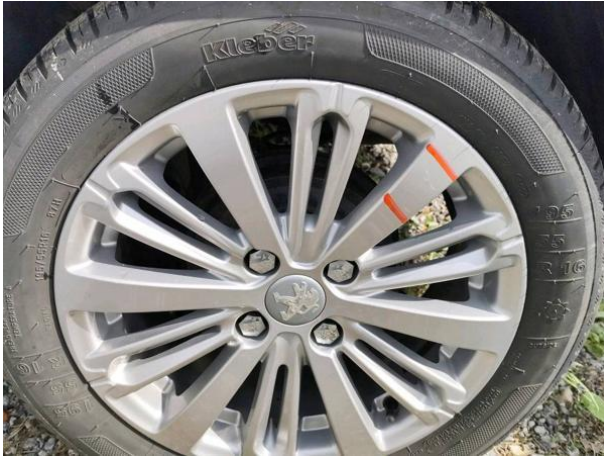
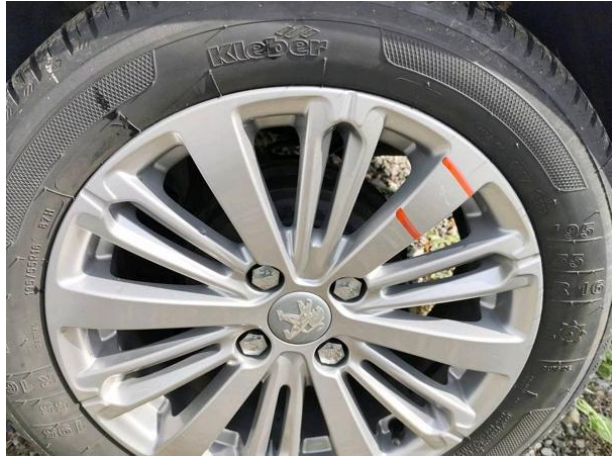
Slika R05: Al platišče

Slika R05-1: Poškodba

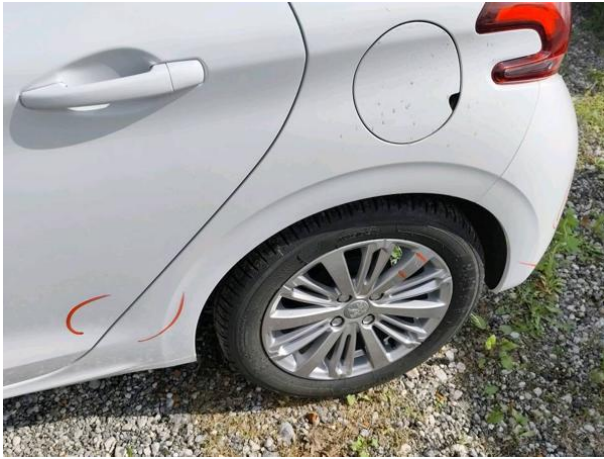
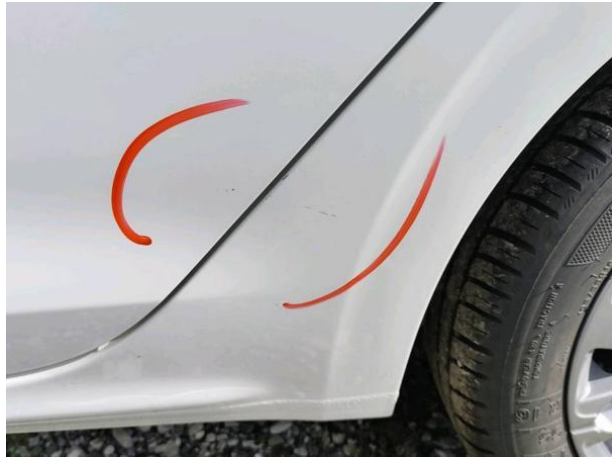
Slika R06: Stranica leva

Slika R06-1: Poškodba laka

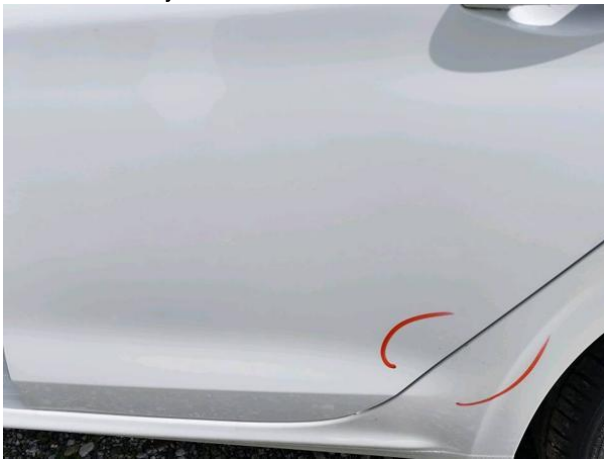
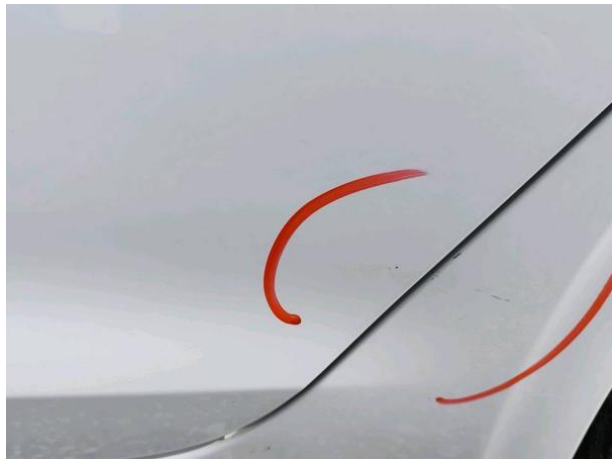
Slika R07: Zadnja vrata leva

Slika R07-1: Poškodba laka

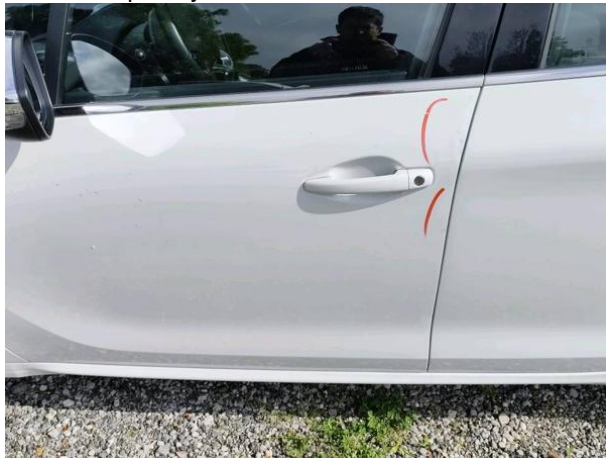
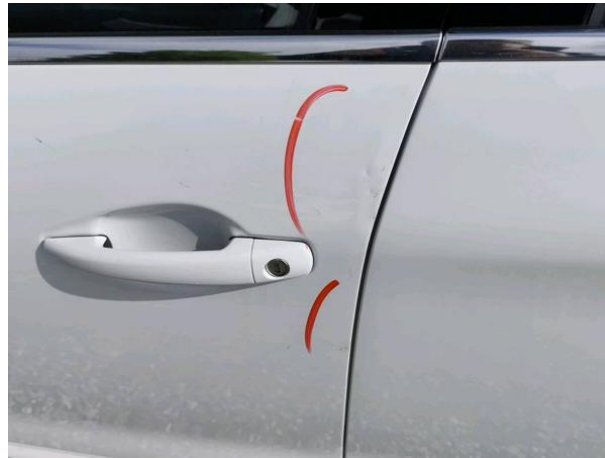
Slika R08: Sprednja vrata leva

Slika R08-1: Poškodba

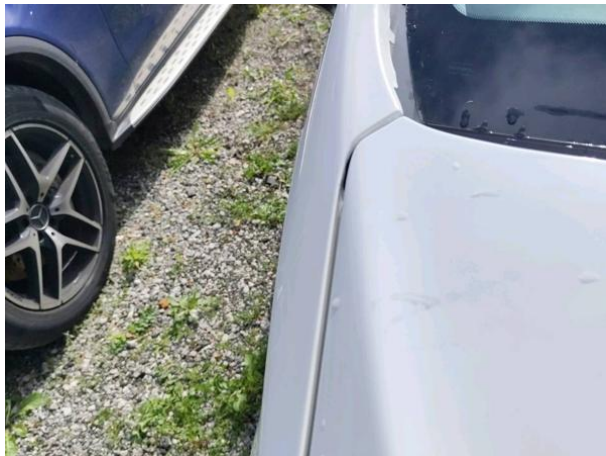
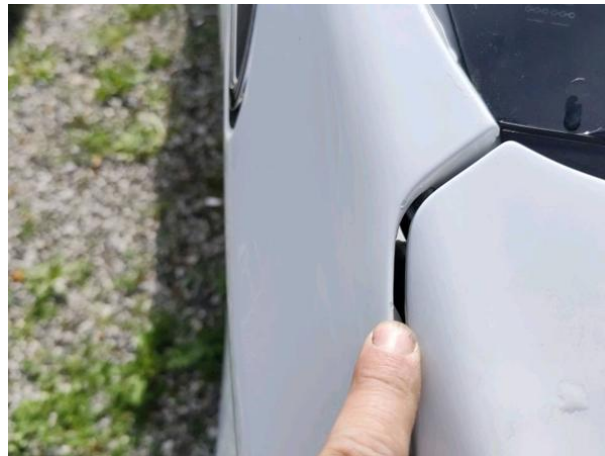
Slika R09: Blatnik desni

Slika R09-1: Poškodba laka

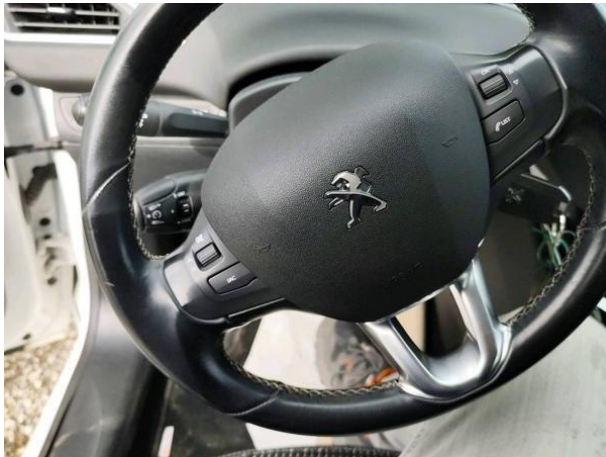
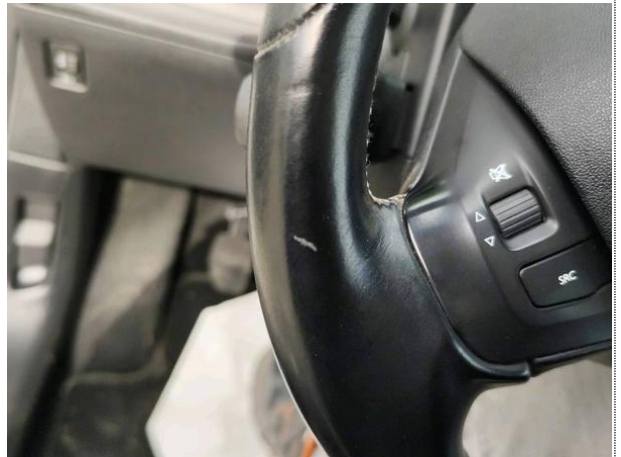
- Obroč volana - poškodba

Slika N05: obroč volana

Slika N05-1: Poškodba
