## CENILNO POROČILO

OSEBNI AVTOMOBIL (M1)  
ŠKODA KAMIQ / 1.0 / TSI  
VIN: TMBGR6NW5N3113369

Ljubljana, 23.06.2026

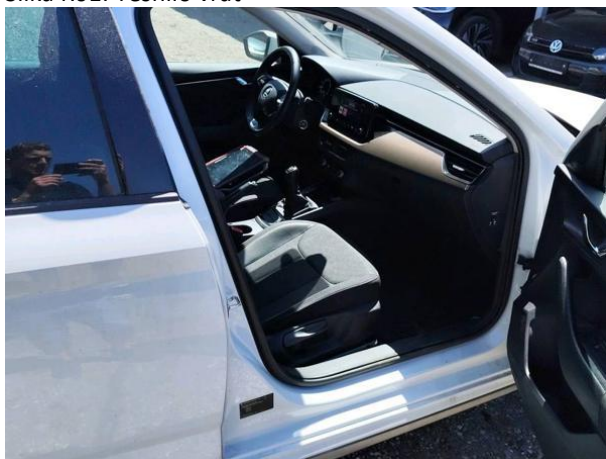
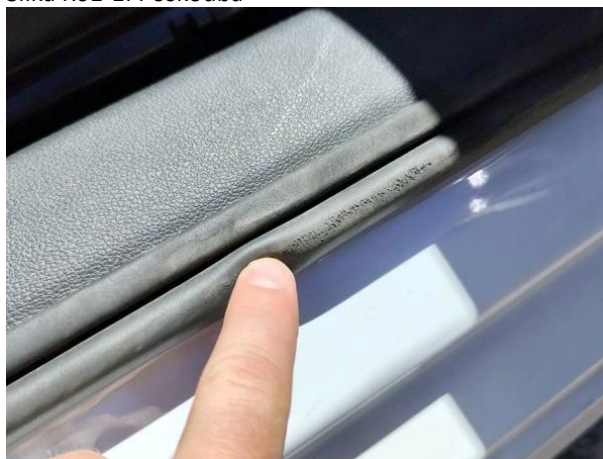
Slika R01: Tesnilo vrat

Slika R01-1: Poškodba

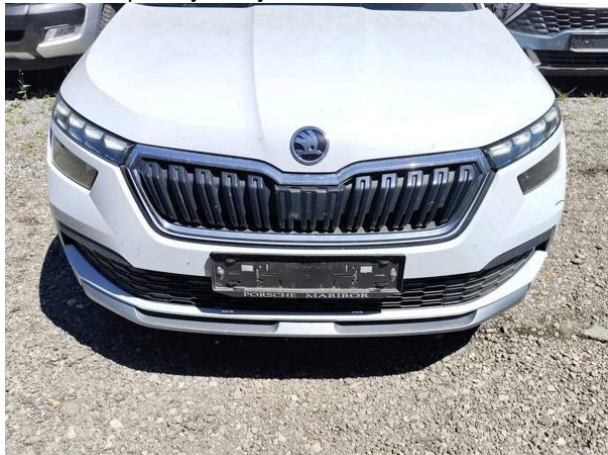
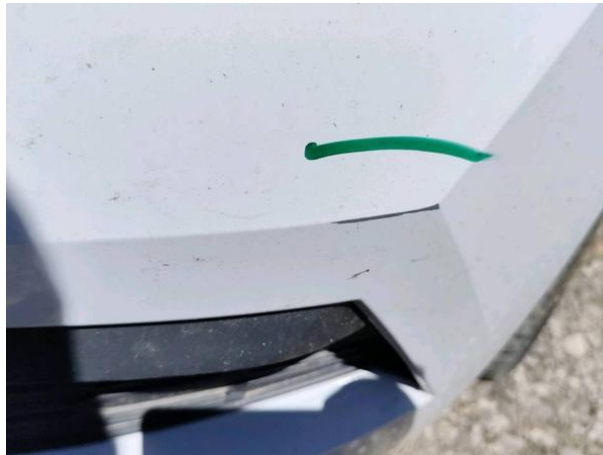
Slika R02: Sprednji odbijač

Slika R02-1: Poškodba laka

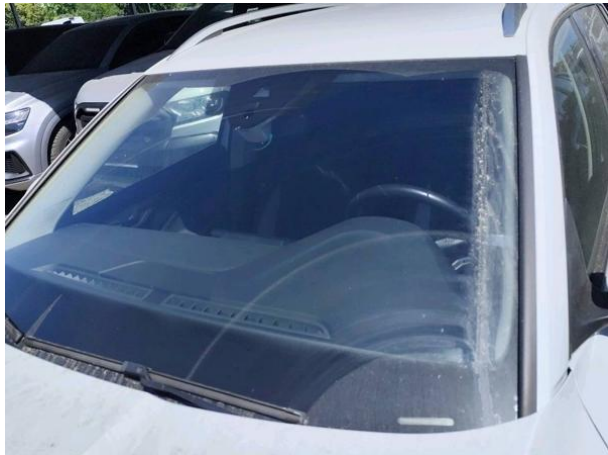
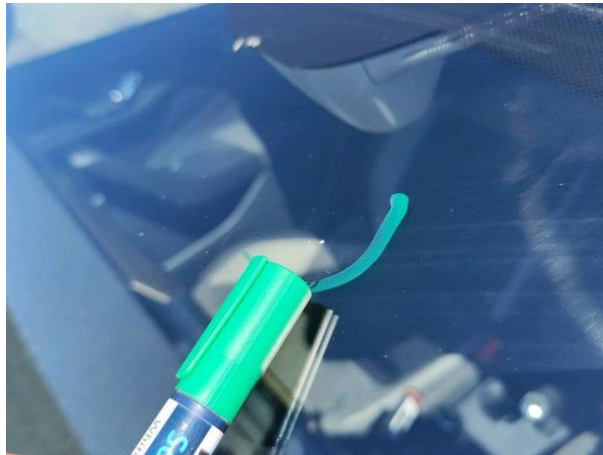
Slika R03: Vetrobransko steklo

Slika R03-1: Poškodba

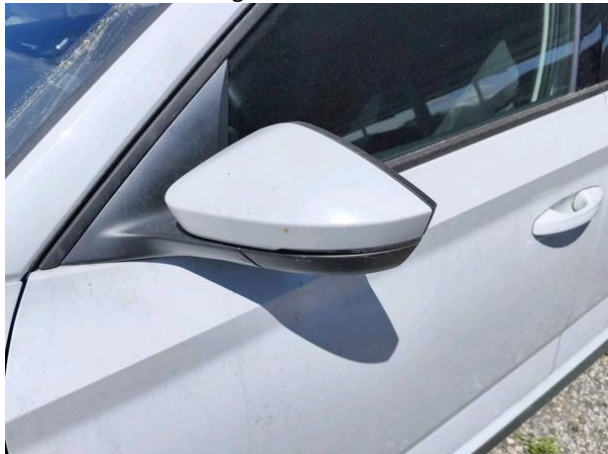
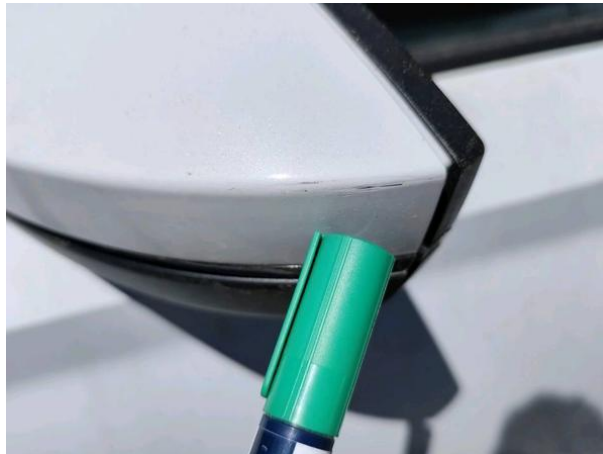
Slika R04: Vzratno ogledalo levo

Slika R04-1: Poškodba laka

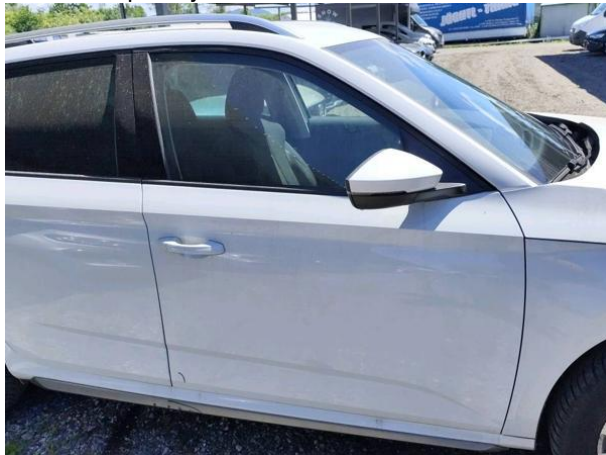
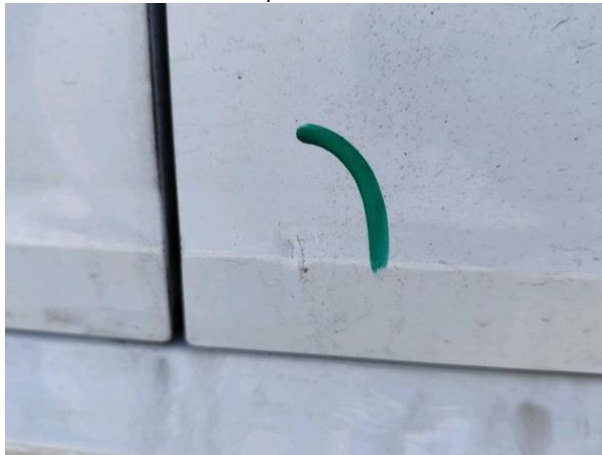
Slika R05: Sprednja vrata desna

Slika R05-1: Vdolbina in poškodba laka

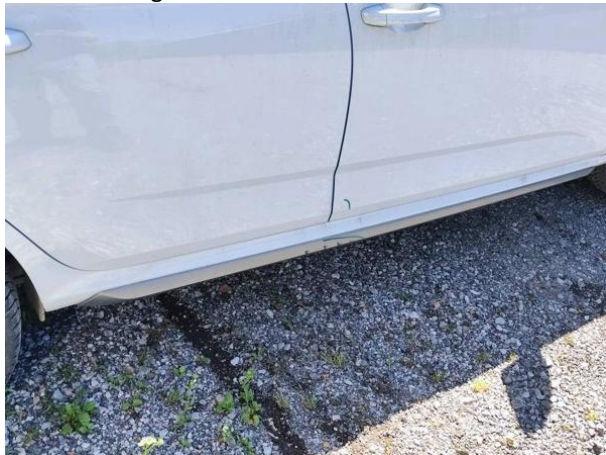
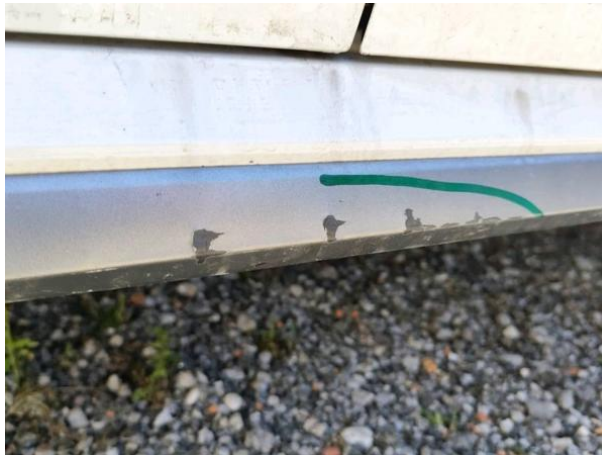
Slika R06: Prag desni

Slika R06-1: Poškodba laka

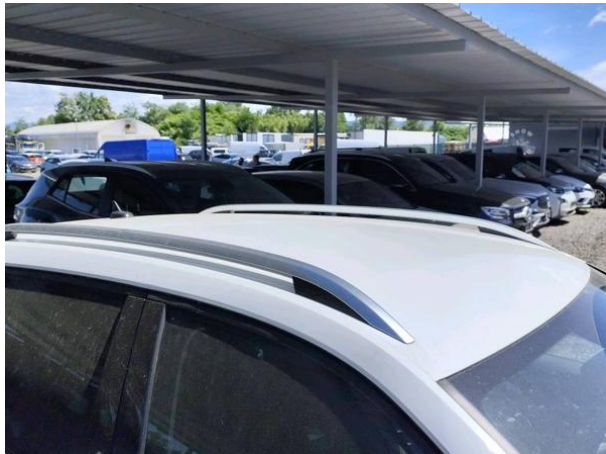
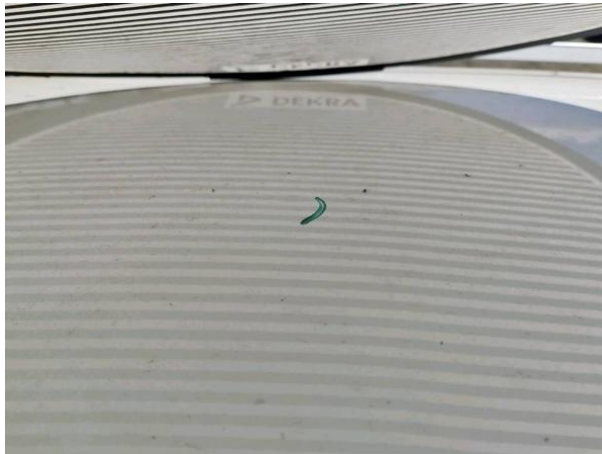
Slika R07: Streha

Slika R07-1: Poškodba

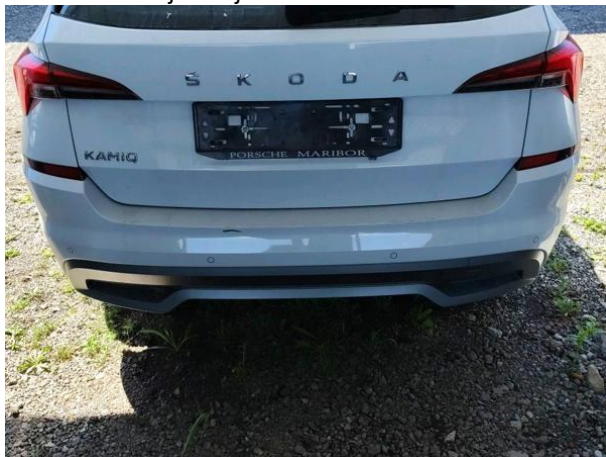
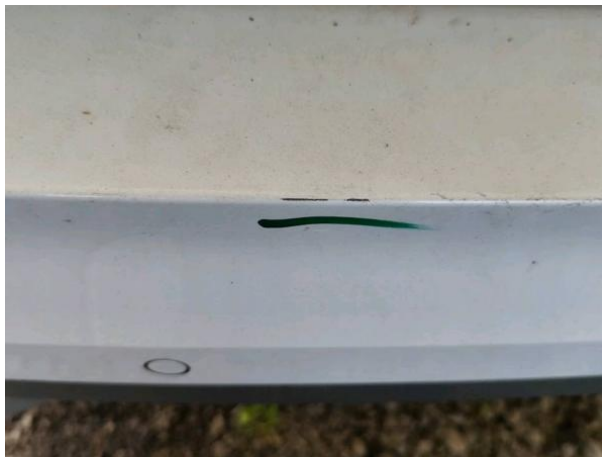
Slika R08: Zadnji odbijač

Slika R08-1: Poškodba laka

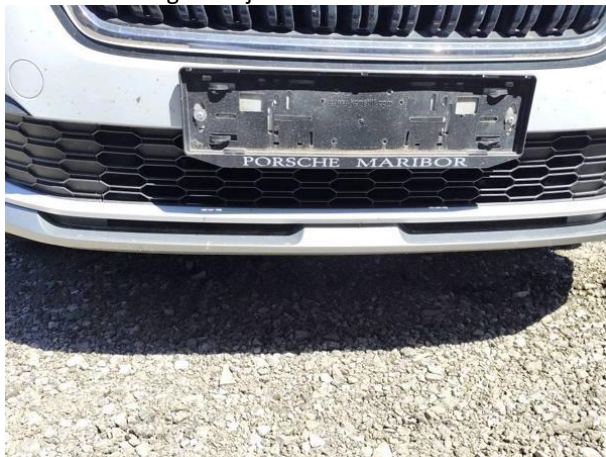
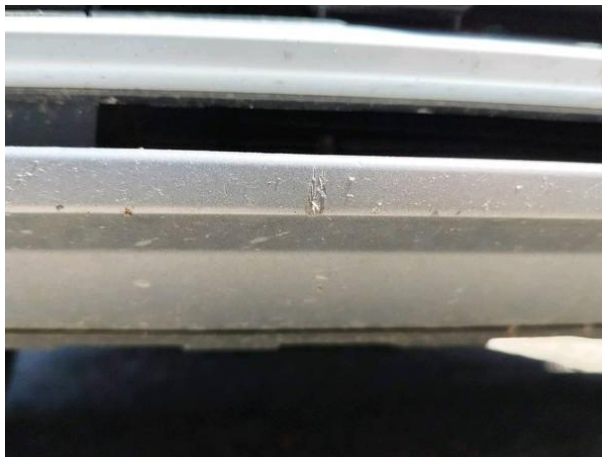
Slika R09: Obloga odbijača

Slika R09-1: Poškodba laka

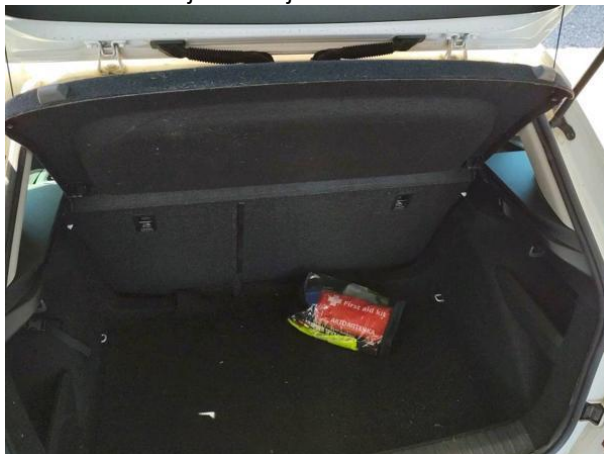
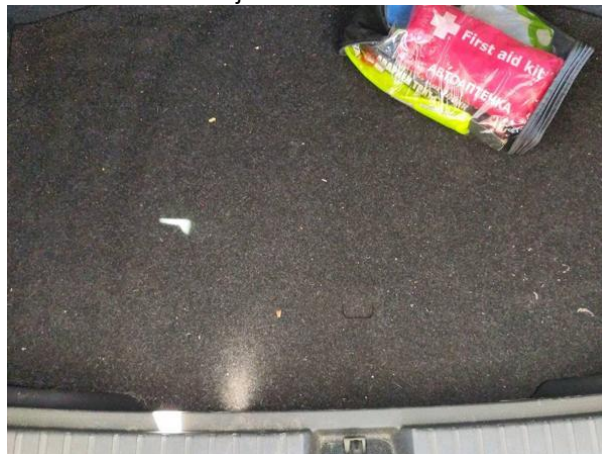
Slika N05: Čiščenje notranjosti vozila

Slika N05-1: Umazanija

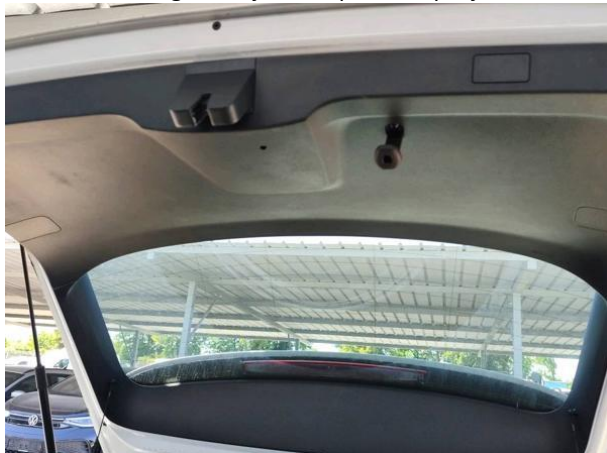
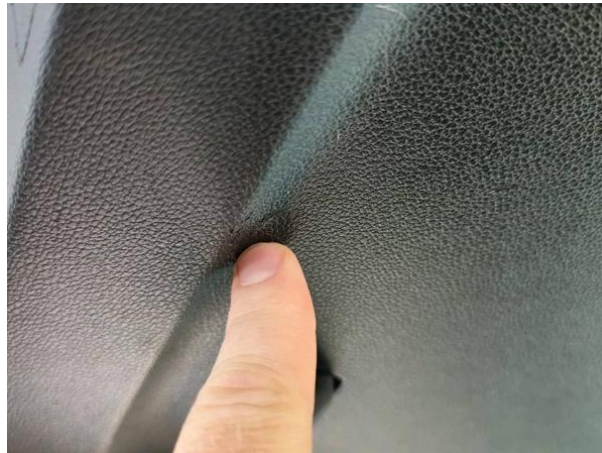
Slika N06: Obloga zadnjih vrat/pokrova prtljajnika

Slika N06-1: Poškodba

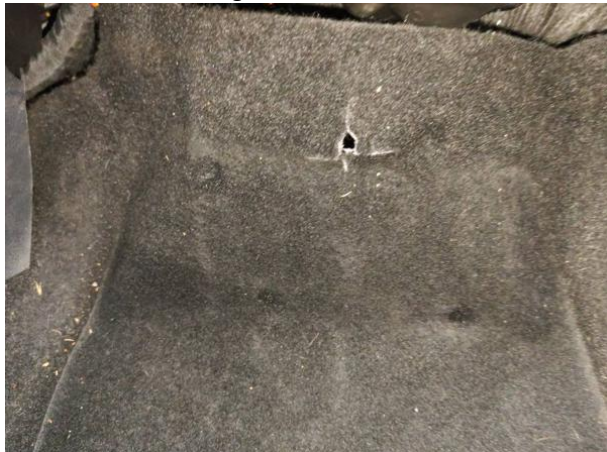
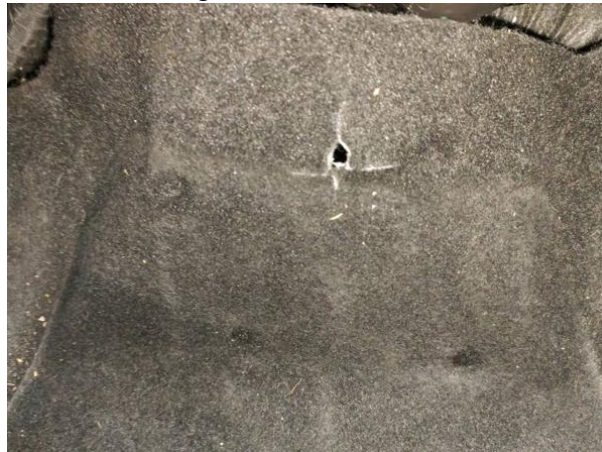
Slika N07: Talna obloga

Slika N07-1: Raztrgano

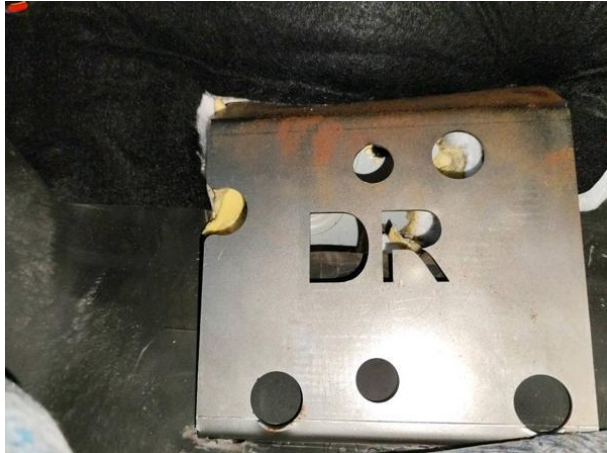
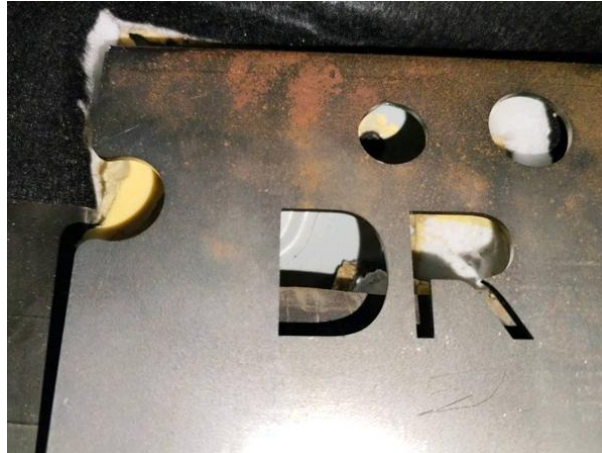
Slika N08: pločevina pregradne stene

Slika N08-1: Poškodba

**Preluknjana pločevina pregradne stene motornega prostora.**

**To je posledica predelav, ki so bile na vozilu narejena po prvi registraciji za potrebe avtošole. Glede na podatek v homologaciji so se te predelave ustrezno odstranile 7.5.2024.**

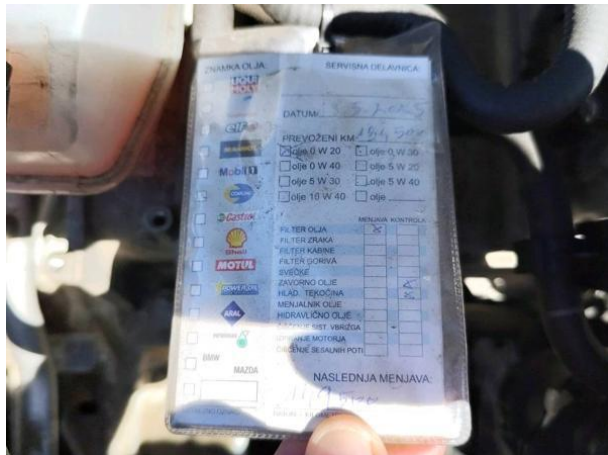
Slika M03: servisni listek

Zadnji servis opravljen 13.05.2025 pri 134500 km, glede na servisni interval **je potrebno opraviti servis.**
