## CENILNO POROČILO

OSEBNI AVTOMOBIL (M1)  
KIA NIRO 1.6 GDI  
VIN: KNACP81EGP5053589

Ljubljana, 24.12.2025

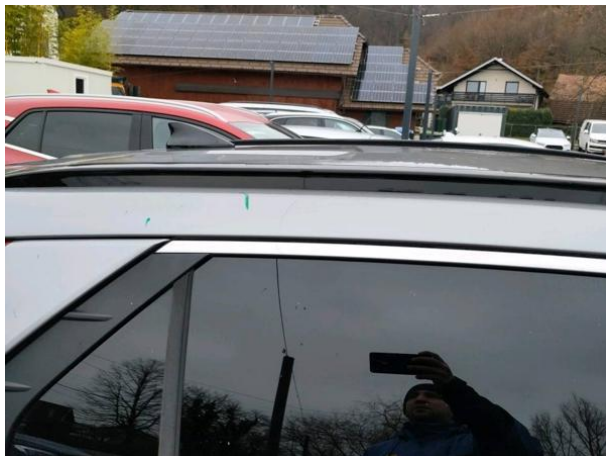
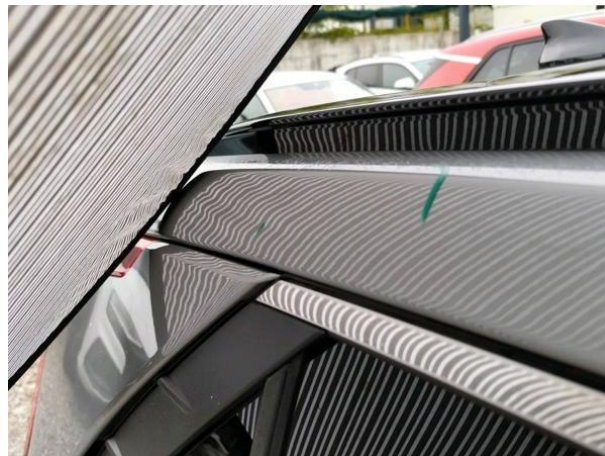
Slika R01: Rob strehe

Na vozilu je vidnih nekaj odrgnin in poškodb pločevine in odbijačev.

Slika R01-1: Vdolbine

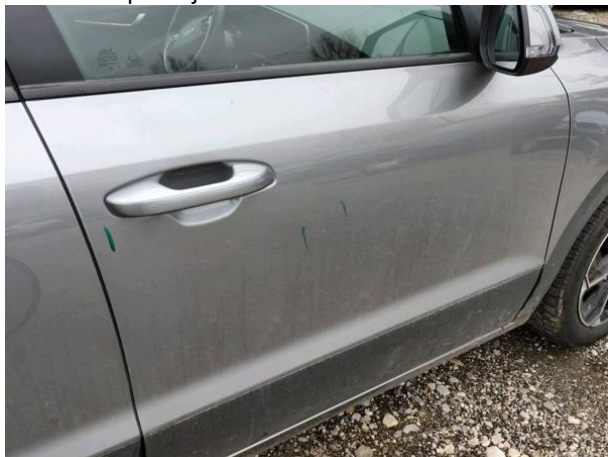
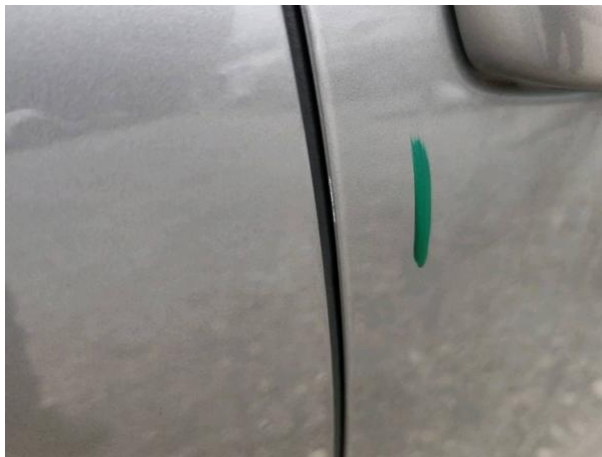
Slika R02: Sprednja vrata desna

Slika R02-1: Poškodba

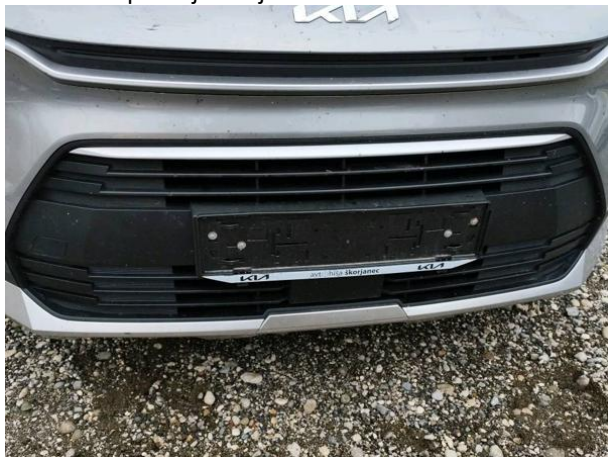
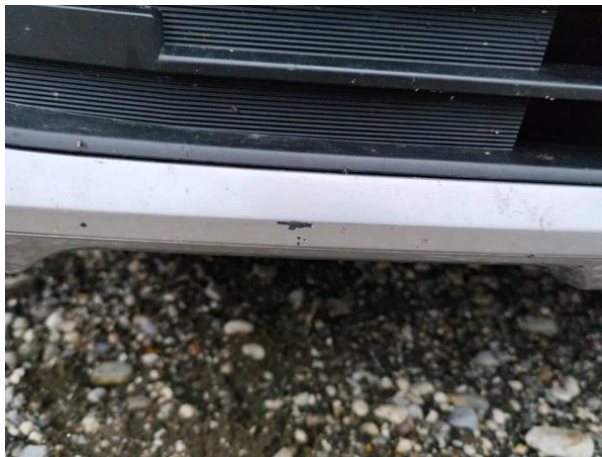
Slika R03: Sprednji odbijač

Slika R03-1: Poškodba

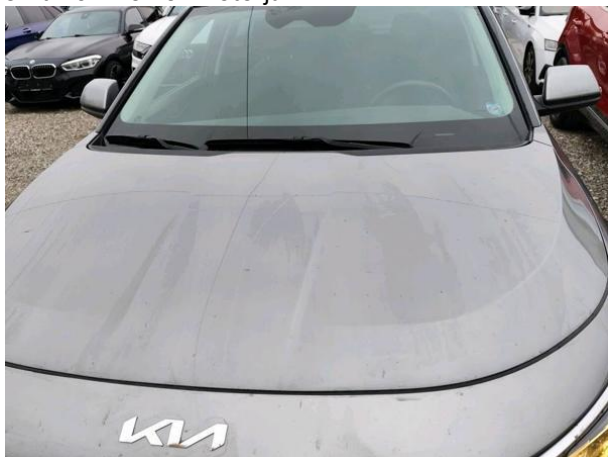
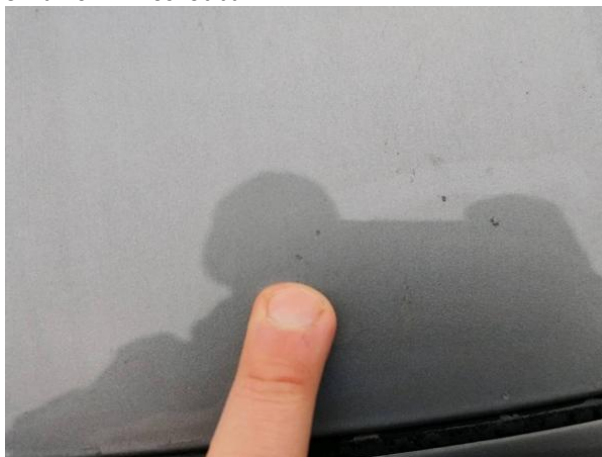
Slika R04: Pokrov motorja

Slika R04-1: Poškodba

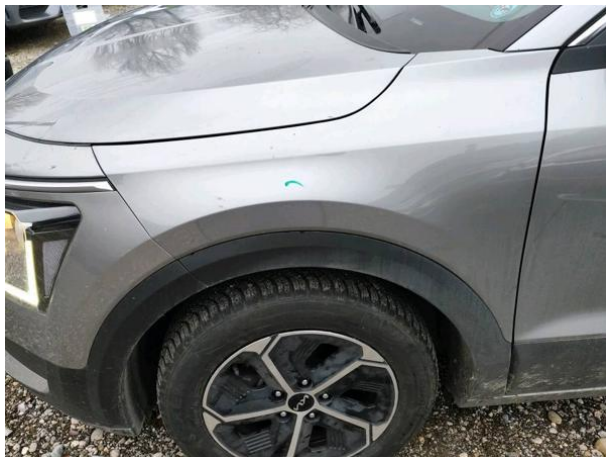
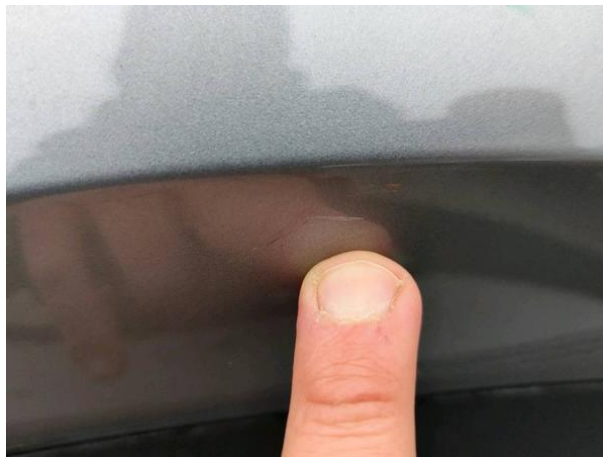
Slika R05: Blatnik levi

Slika R05-1: Poškodba

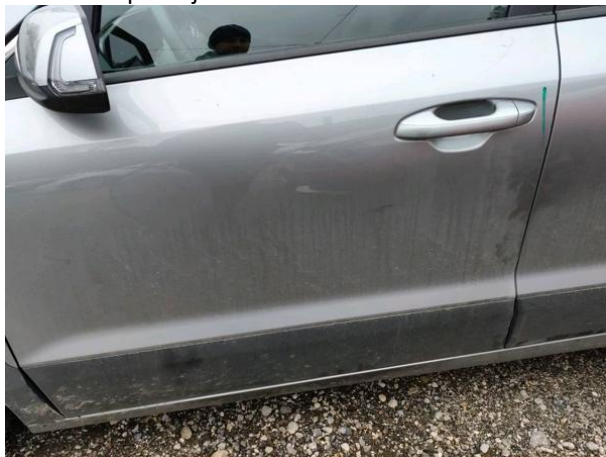
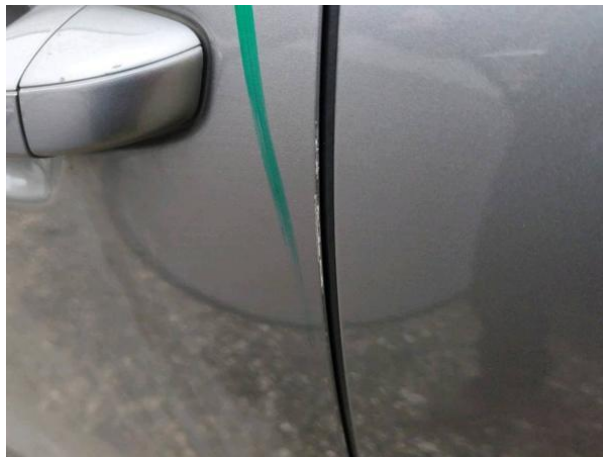
Slika R06: Sprednja vrata leva

Slika R06-1: Poškodba laka

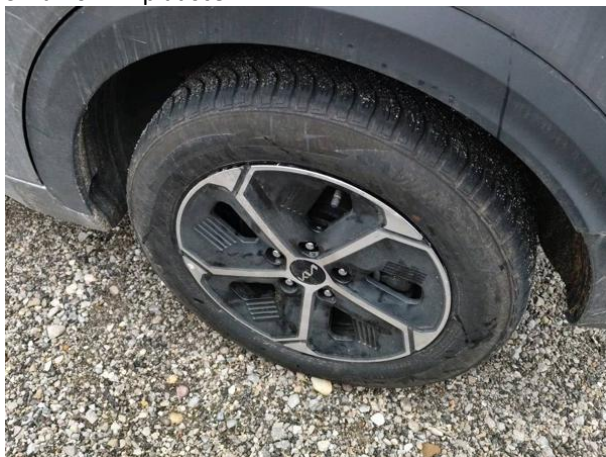
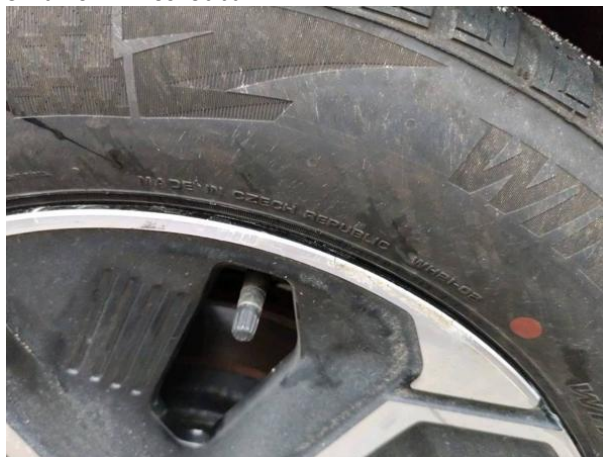
Slika R07: Al platišče

Slika R07-1: Poškodba

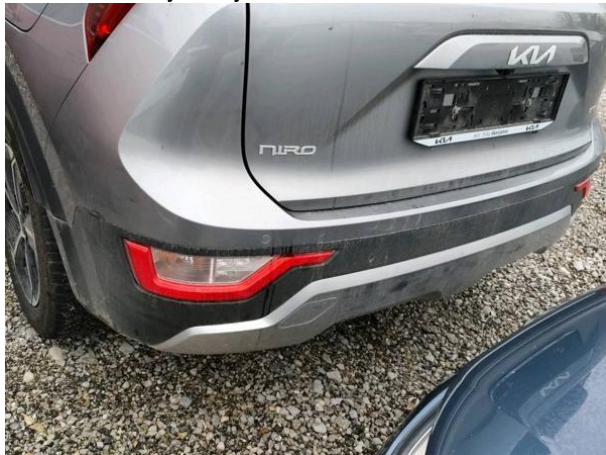
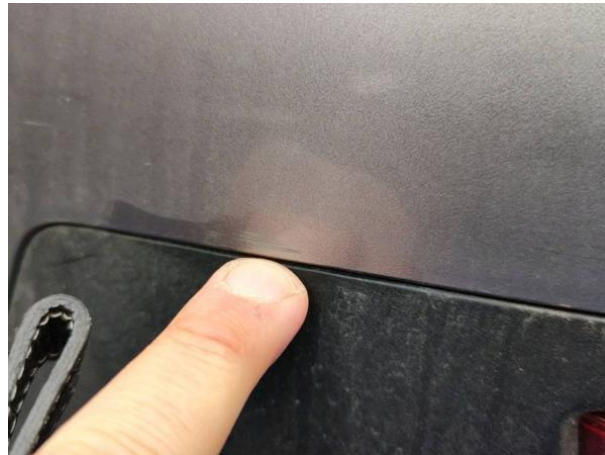
Slika R08: Zadnji odbijač

Slika R08-1: Poškodba

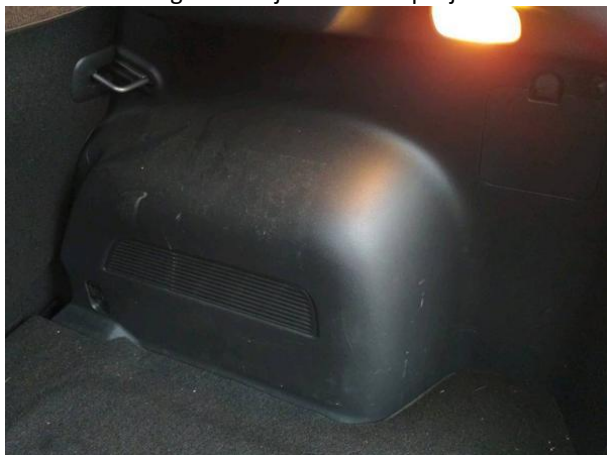
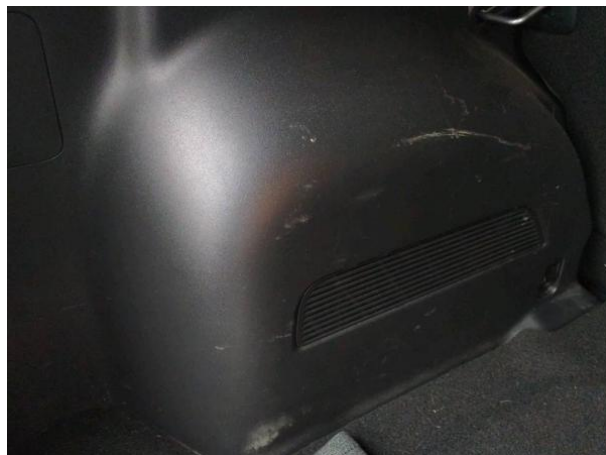
Slika N05: Obloga notranja stranice – prtljažnik

Slika N05-1: Poškodba

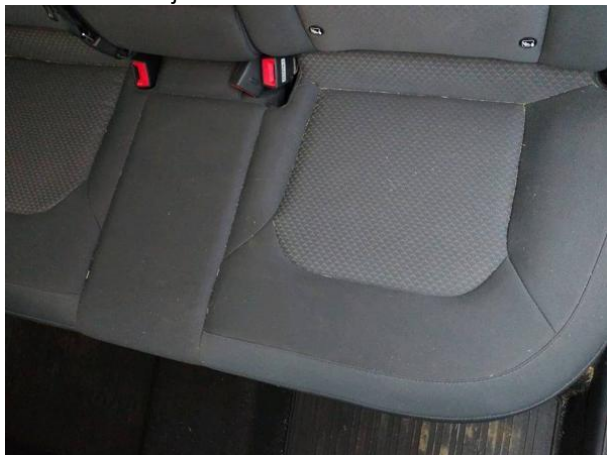
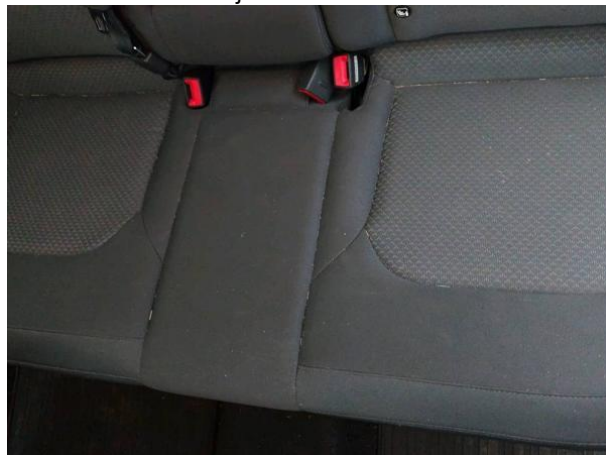
Slika N06: Zadnji sedeži

Slika N06-1: Umazanija

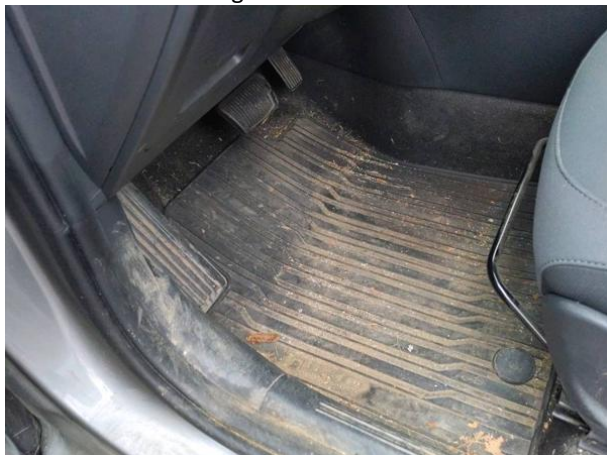
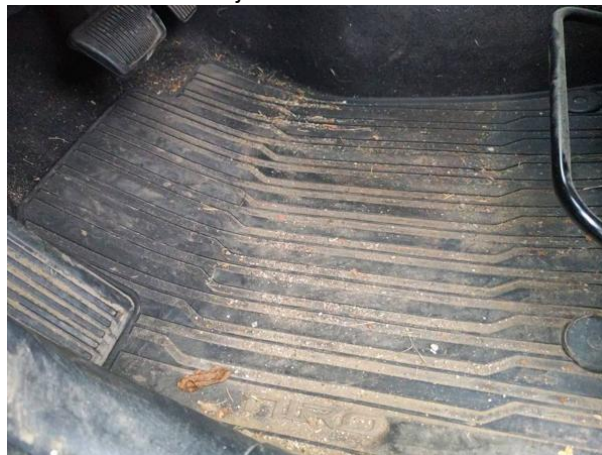
Slika N07: Talna obloga

Slika N07-1: Umazanija

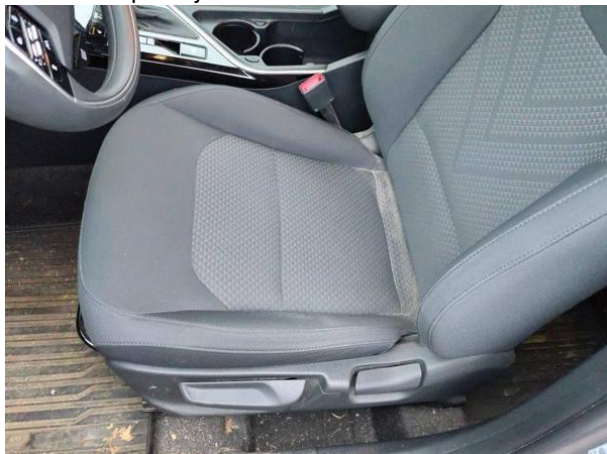
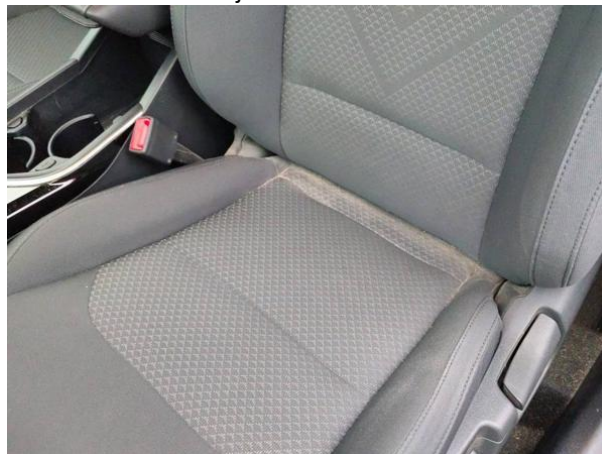
Slika N08: Sprednji levi sedež

Slika N08-1: Umazanija

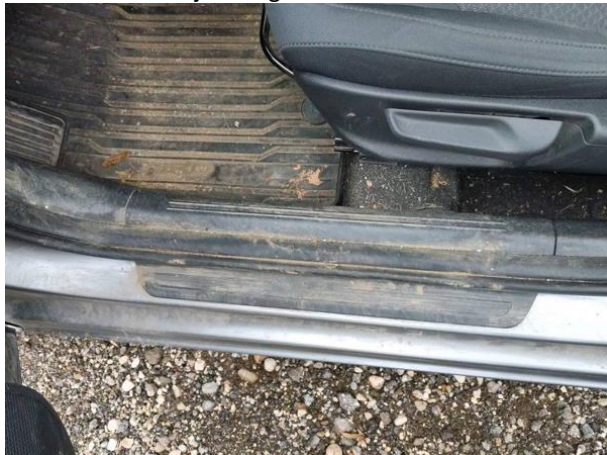
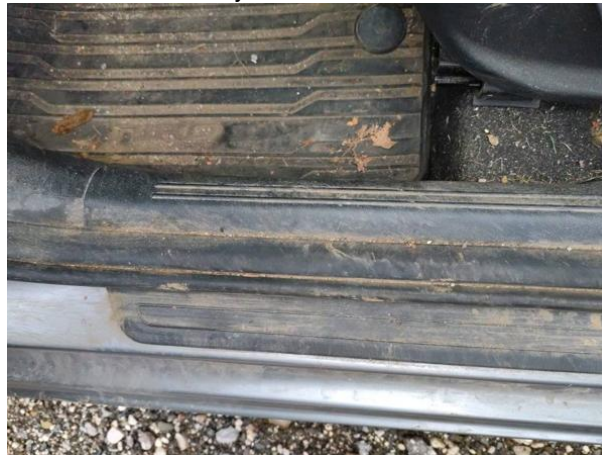
Slika N09: Notranja obloga

Slika N09-1: Umazanija

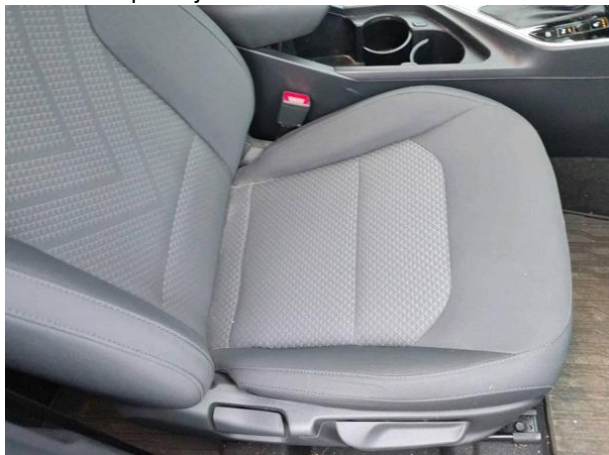
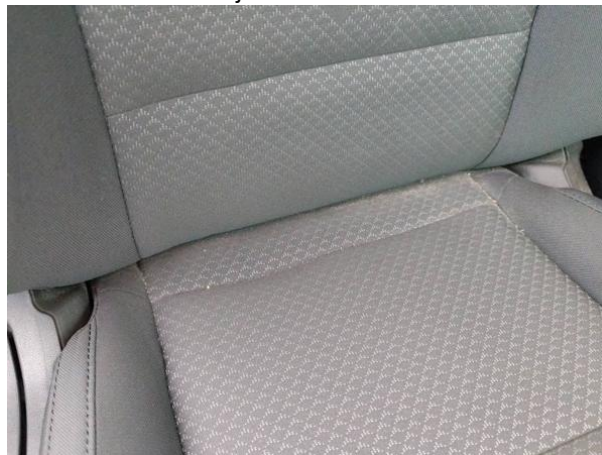
Slika N10: Sprednji desni sedež

Slika N10-1: Umazanija
