## CENILNO POROČILO

OSEBNI AVTOMOBIL (M1)  
RENAULT MEGANE CONQUEST 1.3  
VIN: VF1RJL00XUC363544

Ljubljana, 11.03.2026

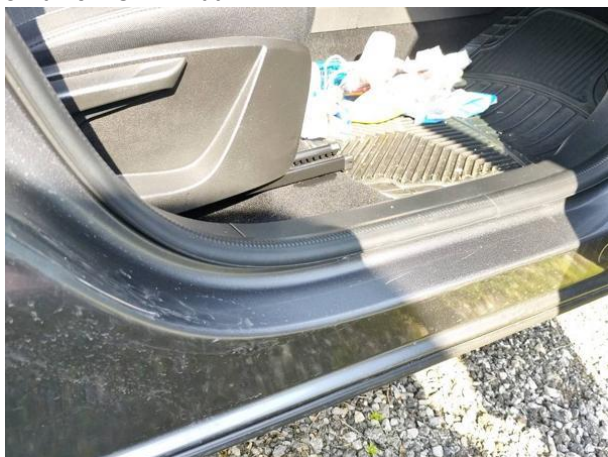
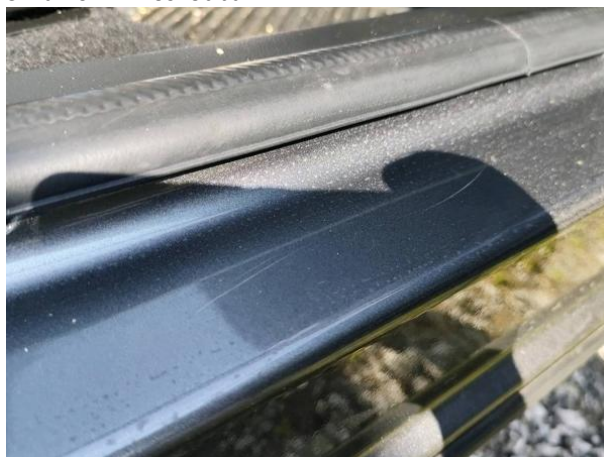
Slika R01: Okvir vrat

Slika R01-1: Poškodba

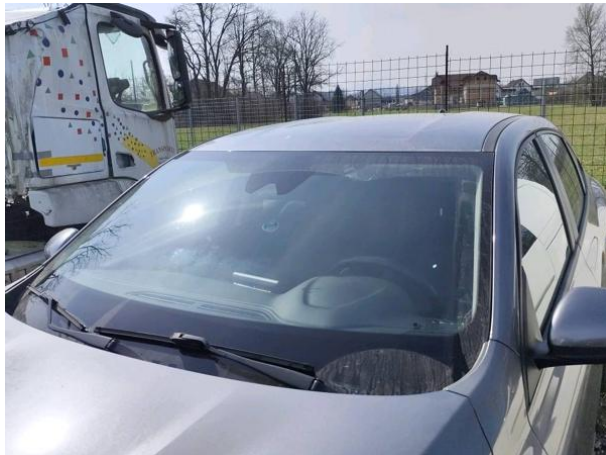
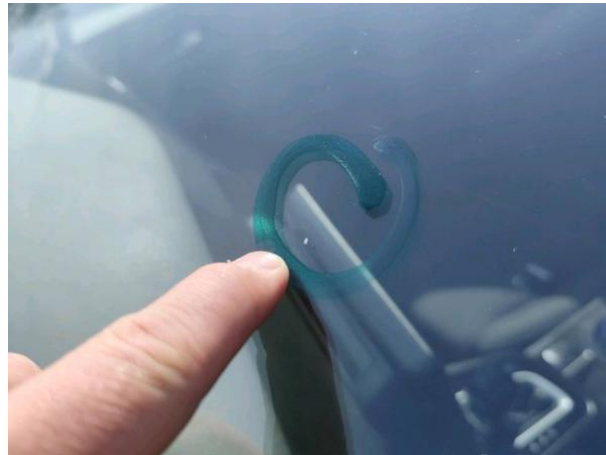
Slika R02: Vetrobransko steklo

Slika R02-1: Poškodba

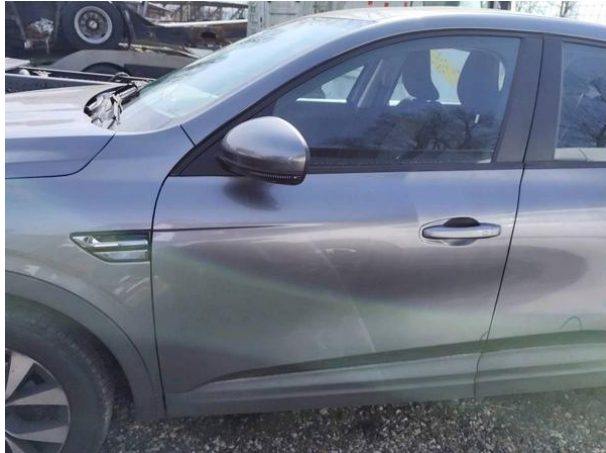
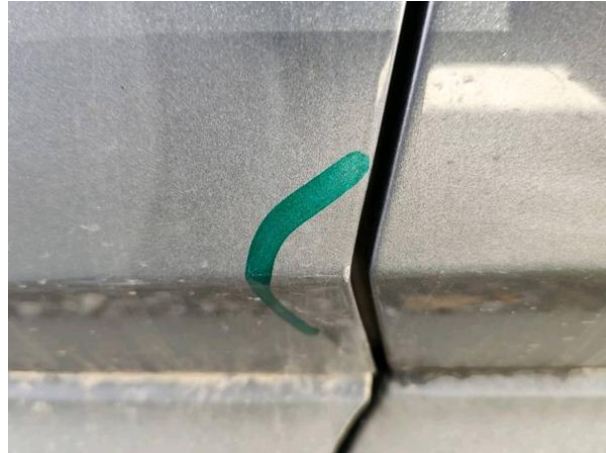
Slika R03: Sprednja vrata leva

Slika R03-1: Poškodba

- blatnik levi
- sprednja vrata leva
- zadnja vrata leva

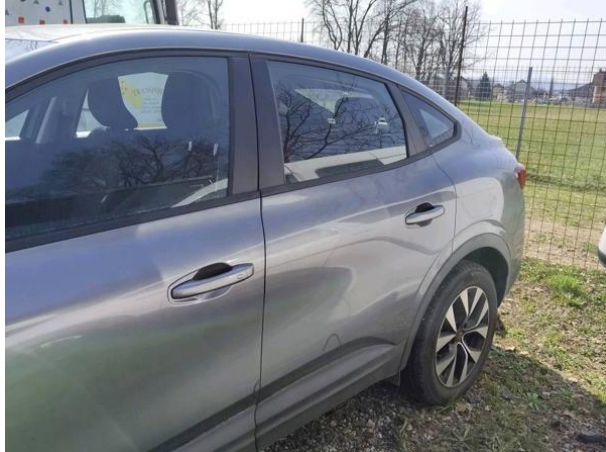
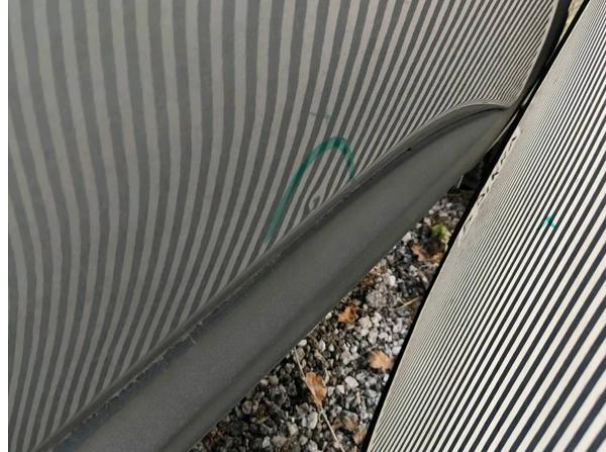
Slika R04: Zadnja vrata leva

Slika R04-1: Vdolbina

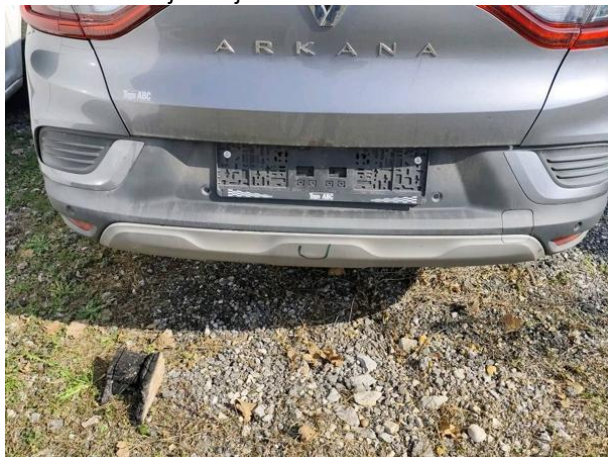
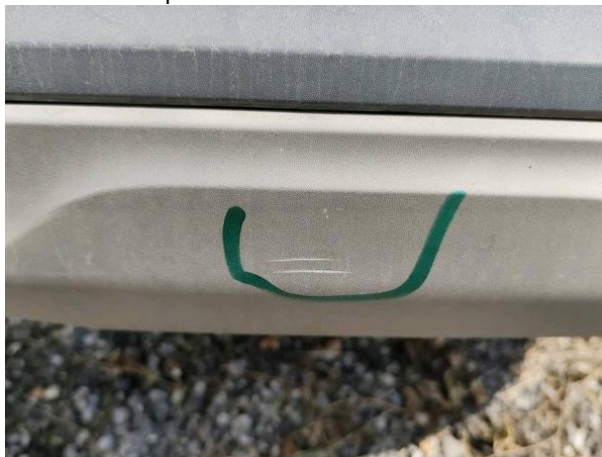
Slika R05: Zadnji odbijač

Slika R05-1: Popraskano

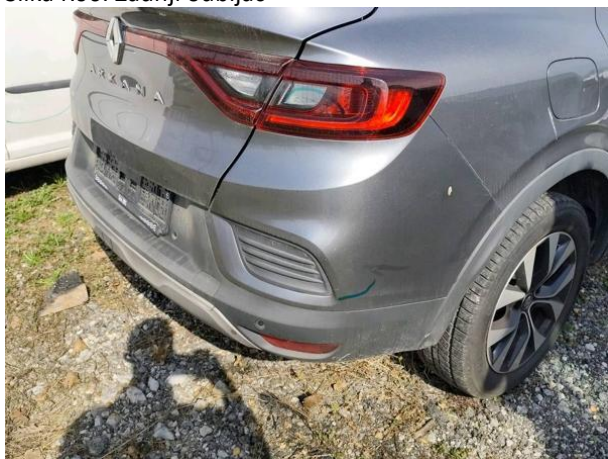
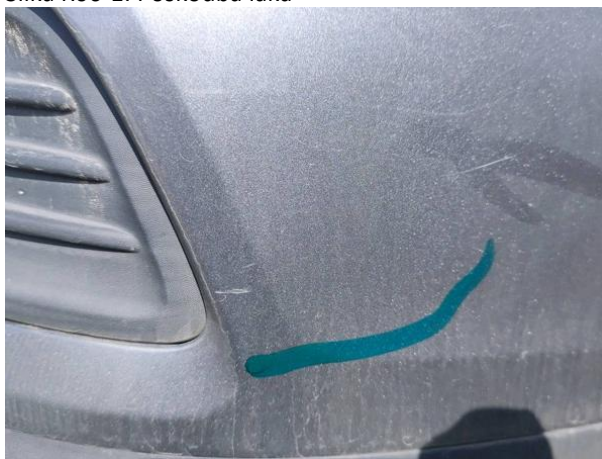
Slika R06: Zadnji odbijač

Slika R06-1: Poškodba laka

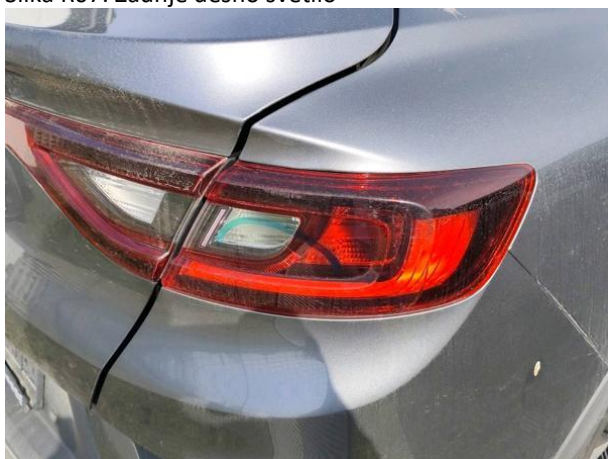
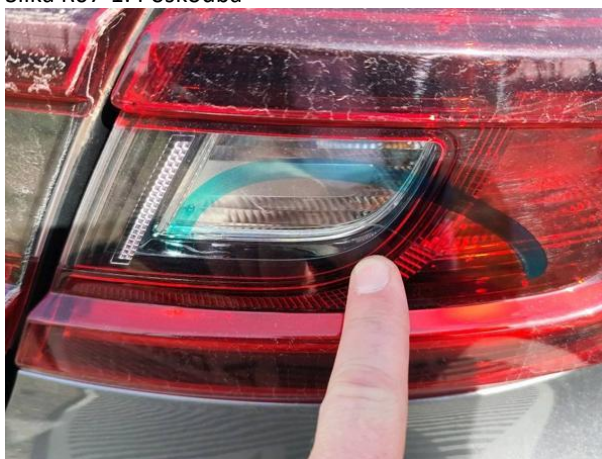
Slika R07: Zadnje desno svetilo

Slika R07-1: Poškodba

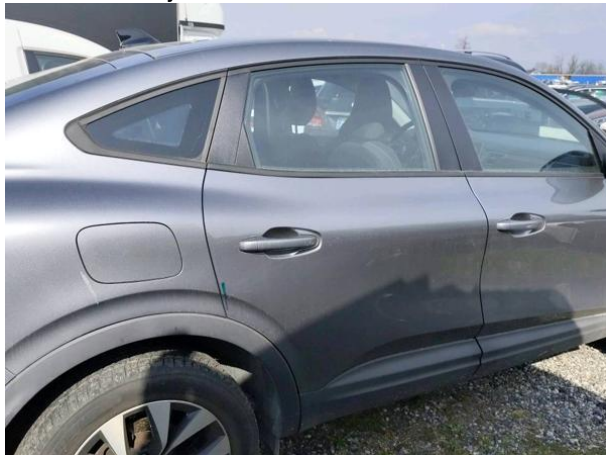
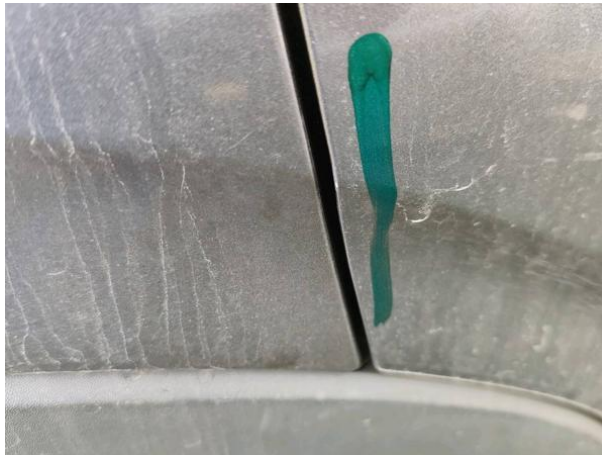
Slika R08: Zadnja vrata desna

Slika R08-1: Poškodba

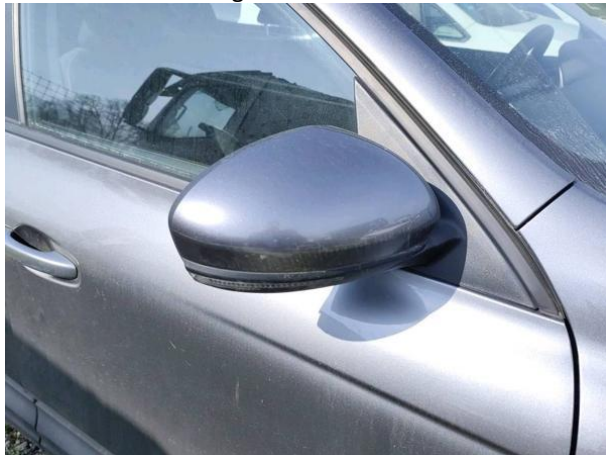
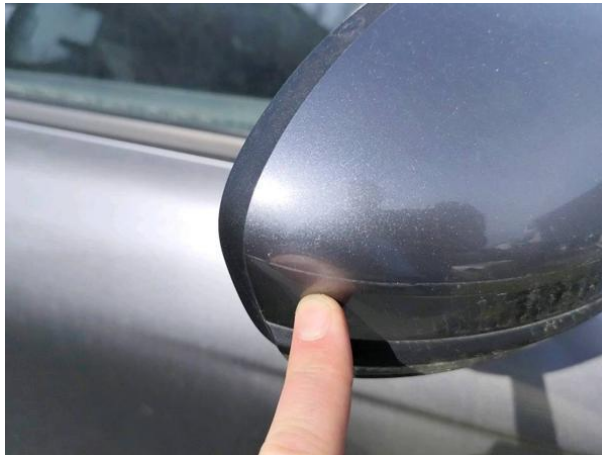
Slika R09: Vzratno ogledalo desno

Slika R09-1: Poškodba

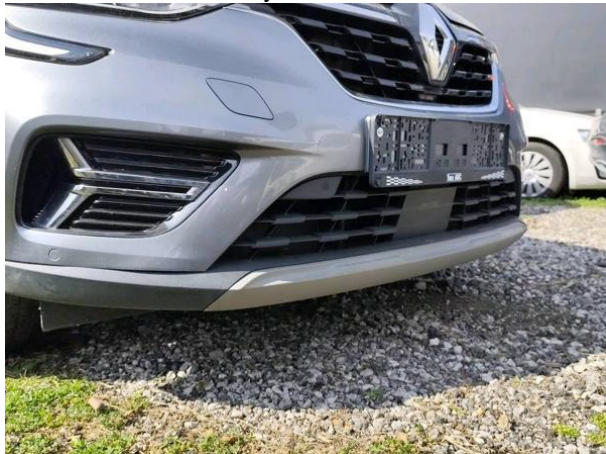
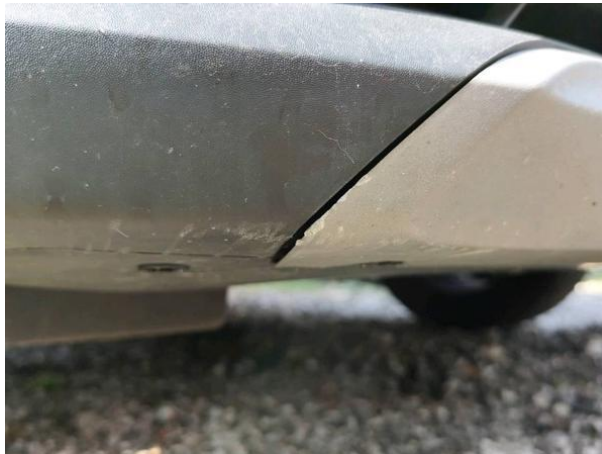
Slika R10: Ščitnik kamenja

Slika R10-1: Poškodba laka

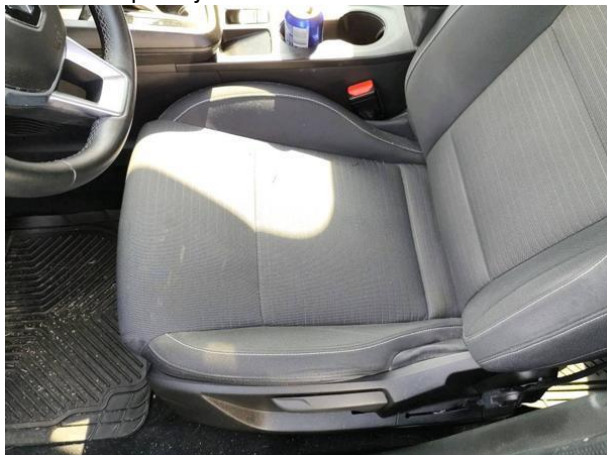
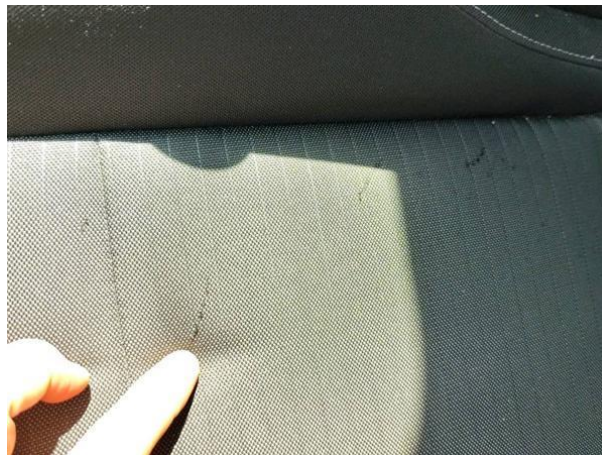
Slika N05: Sprednji levi sedež

- Sprednji levi sedež - poškodba
- Čiščenje notranjosti vozila - umazanija

Slika N05-1: Poškodba

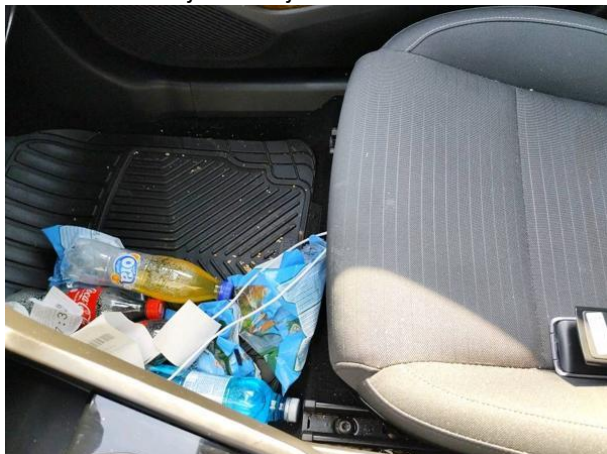
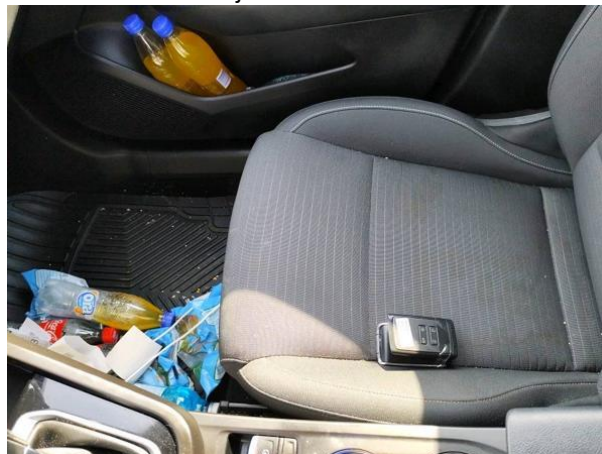
Slika N06: Čiščenje notranjosti vozila

Slika N06-1: Umazanija

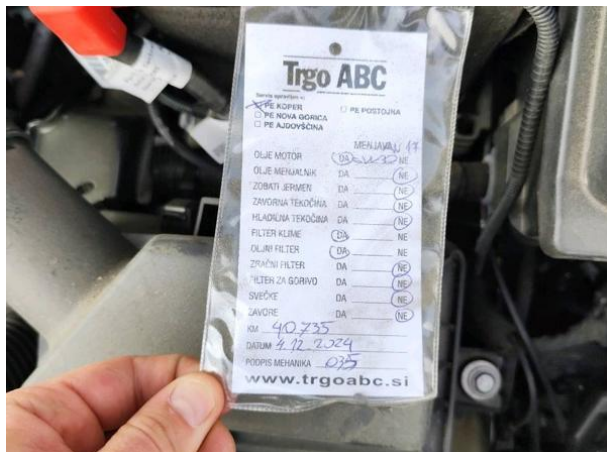
Slika M03: servisni listek

Zadnji servis opravljen 04.12.2024 pri 40735 km, **glede na servisni interval je potrebno opraviti servis.**

**Zapadel servis.**
