CENILNO POROČILO

OSEBNI AVTOMOBIL (M1)
BMW 218 / GRAN TOURER / i AUT.
VIN: WBA6V710205V73548

Ljubljana, 22.12.2025

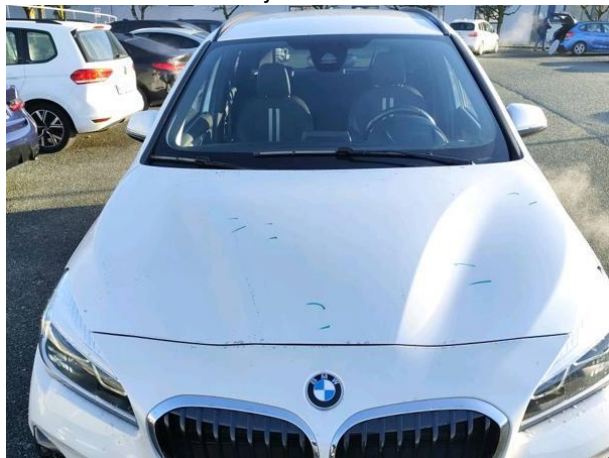
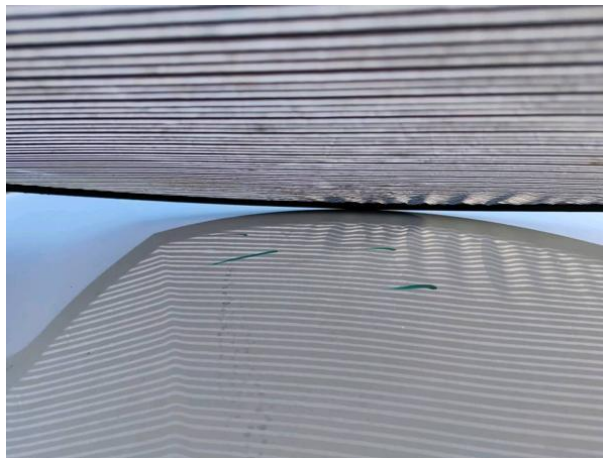
Slika R01: Pokrov motorja

Slika R01-1: Vdolbine

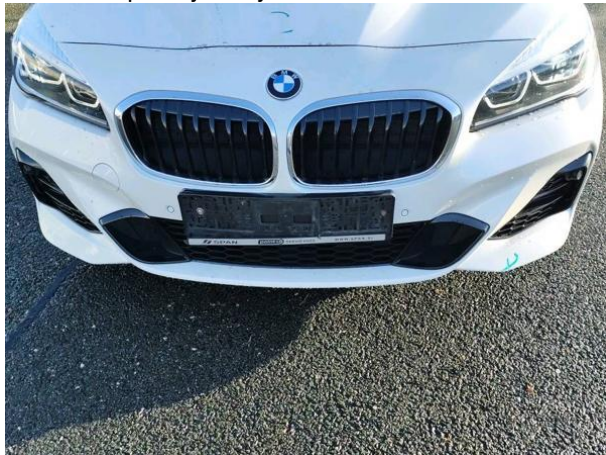
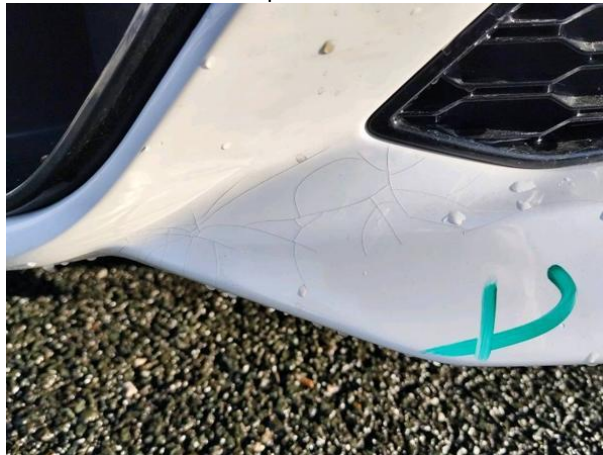
Slika R02: Sprednji odbijač

Slika R02-1: Izboklina in poškodba laka

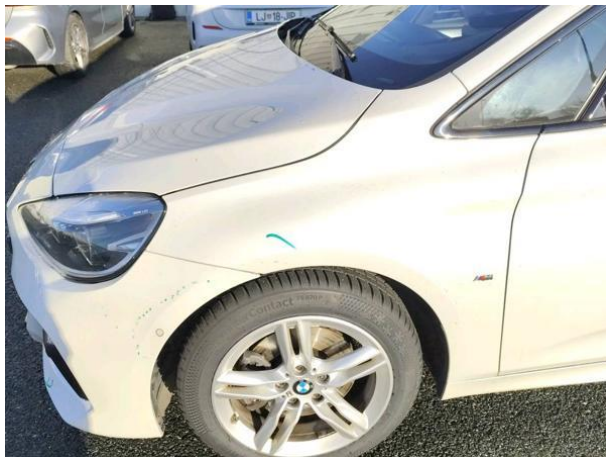
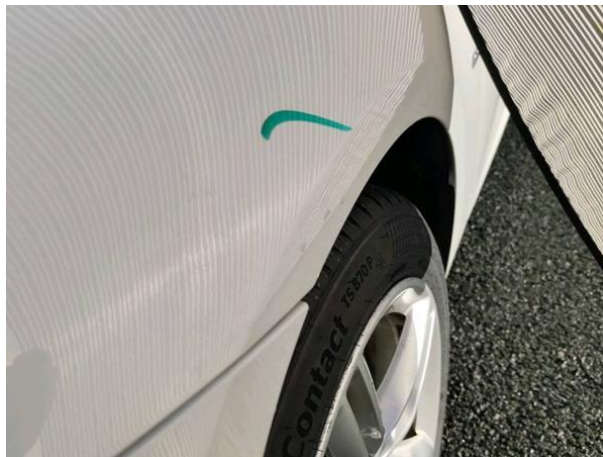
Slika R03: Blatnik levi

Slika R03-1: Vdolbina

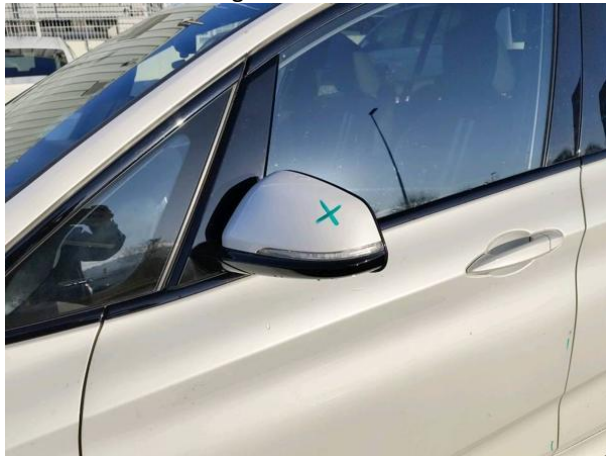
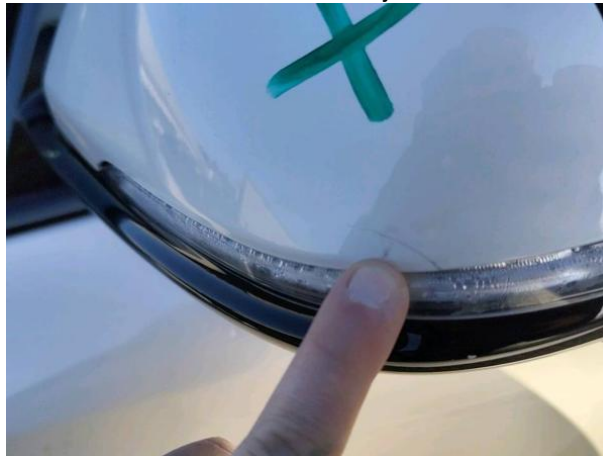
Slika R04: Vzratno ogledalo levo

Slika R04-1: Poškodba laka in zlomljen smernik

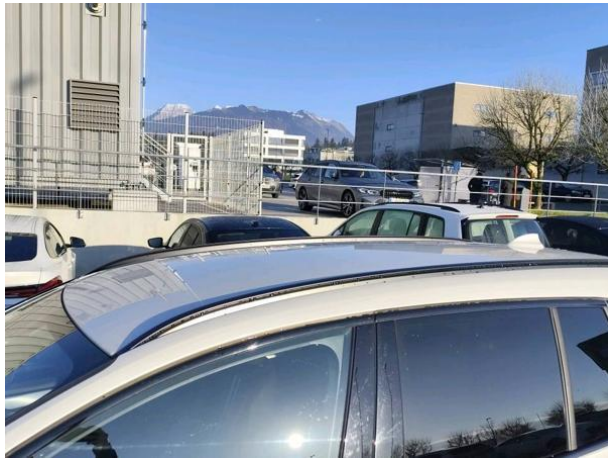
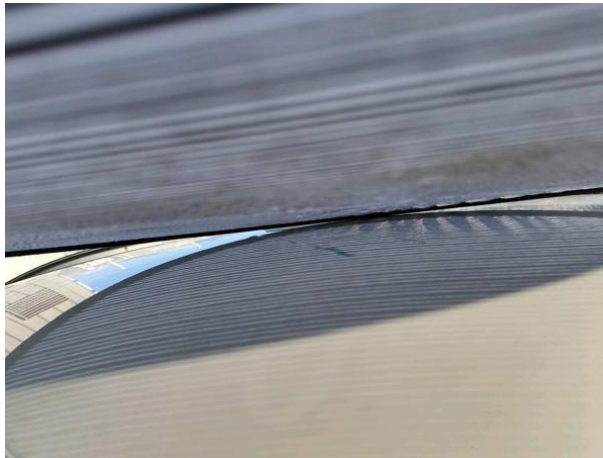
Slika R05: Streha

Slika R05-1: Vdolbine

Vozilo lažje poškodovano od toče.

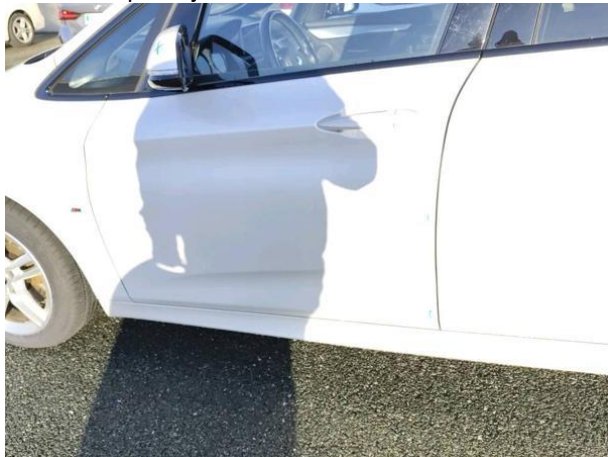
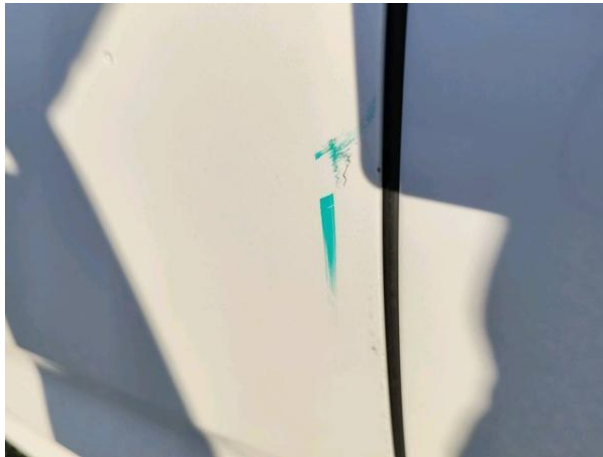
Slika R06: Sprednja vrata leva

Slika R06-1: Poškodba

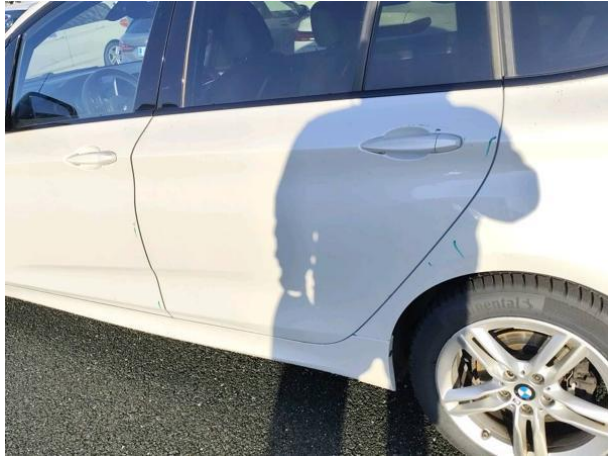
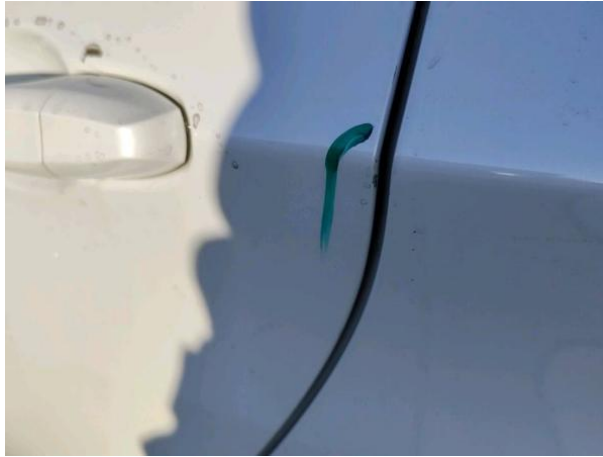
Slika R07: Zadnja vrata leva

Slika R07-1: Poškodba

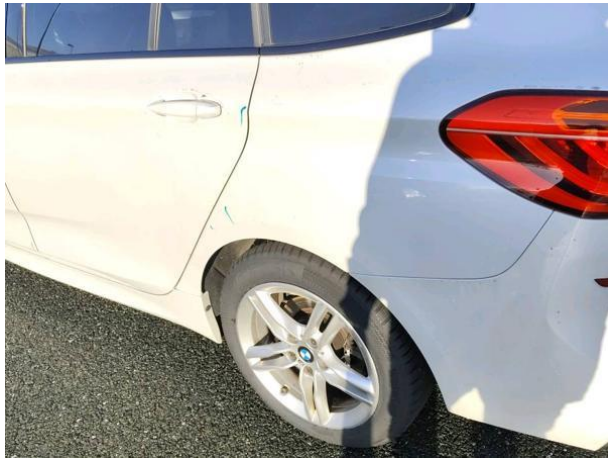
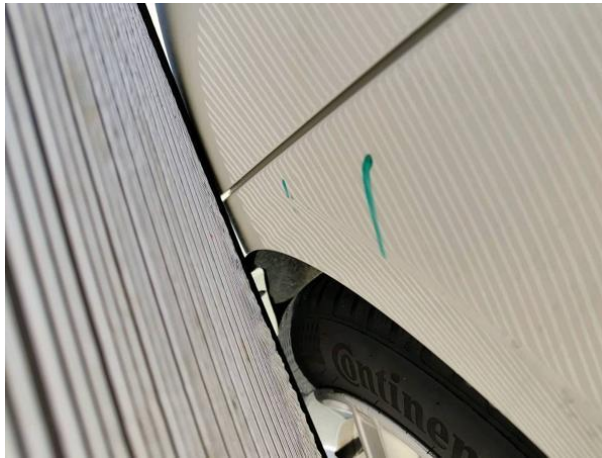
Slika R08: Stranica leva

Slika R08-1: Vdolbina

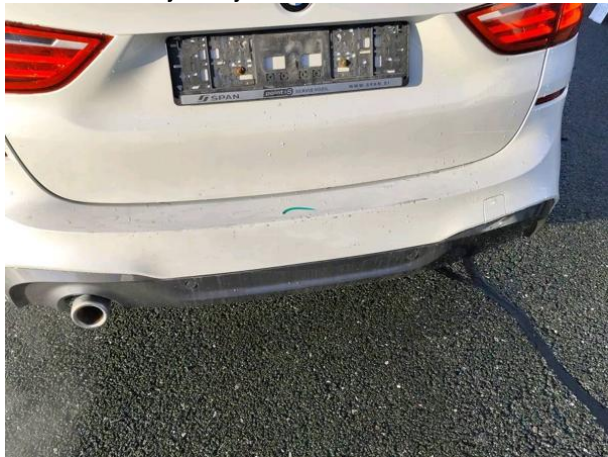
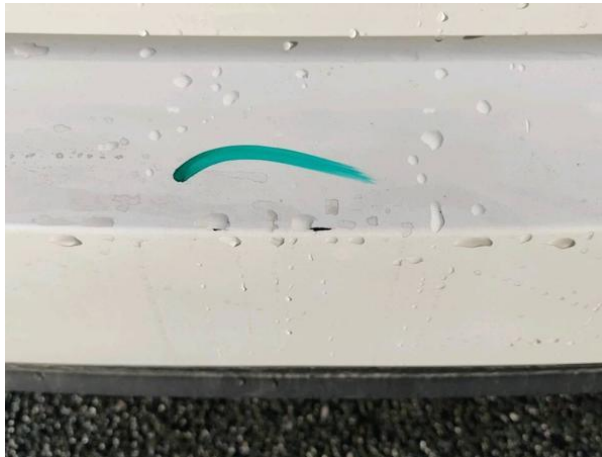
Slika R09: Zadnji odbijač

Slika R09-1: Poškodba laka

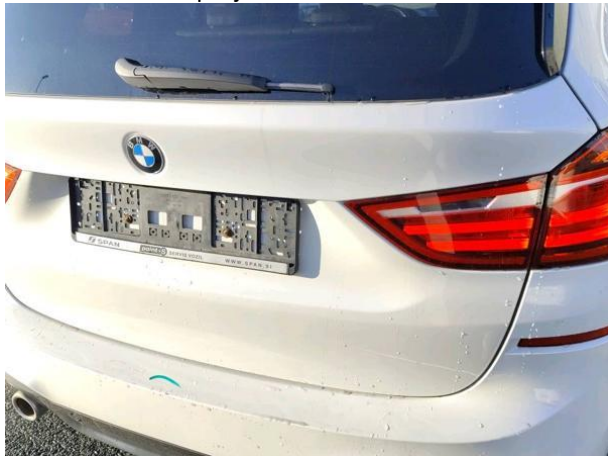
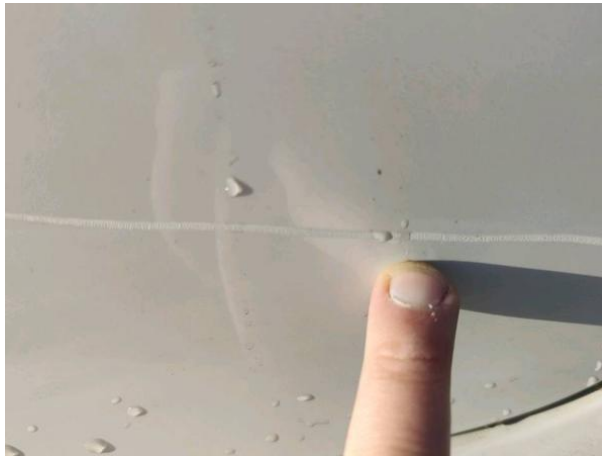
Slika R10: Pokrov prtljažnika

Slika R10-1: Poškodba laka

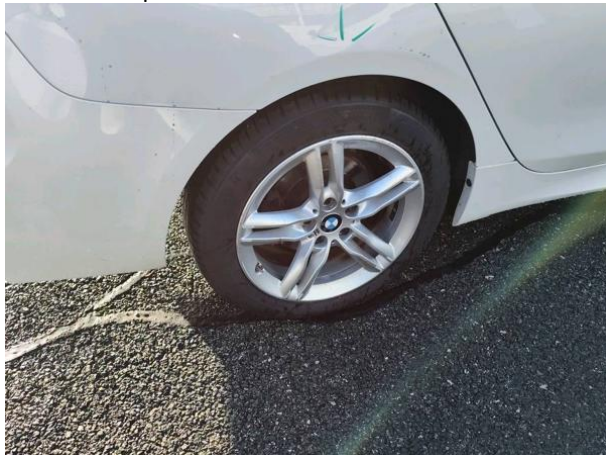
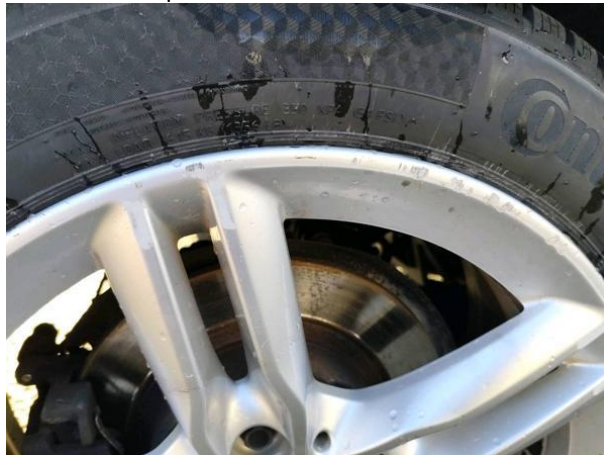
Slika R11: Al platišče

Slika R11-1: Popraskano

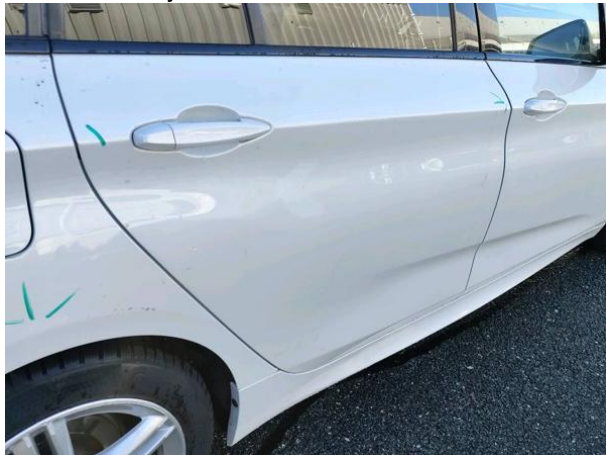
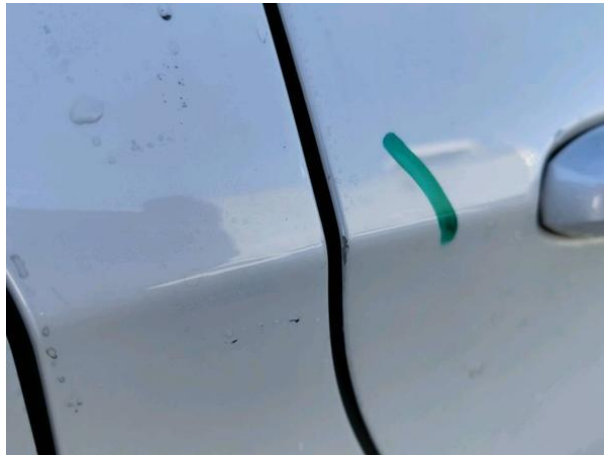
Slika R12: Zadnja vrata desna

Slika R12-1: Poškodba

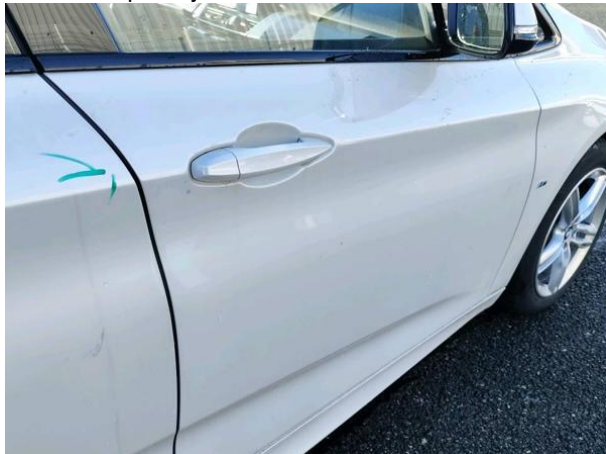
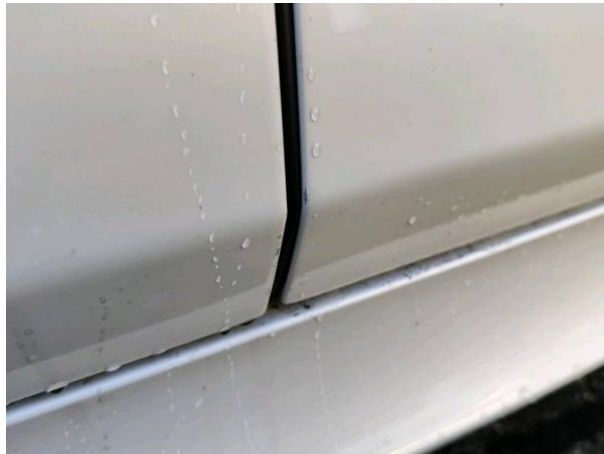
Slika R13: Sprednja vrata desna

Slika R13-1: Poškodba

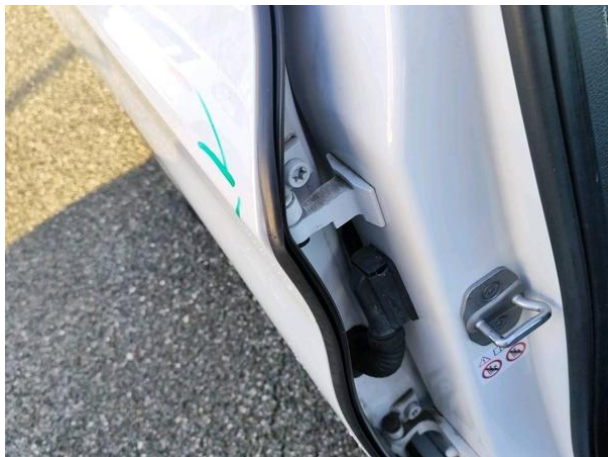
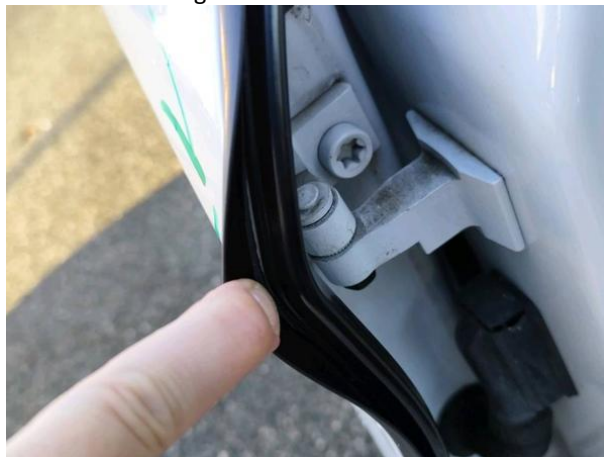
Slika R14: Tesnilo

Slika R14-1: Raztrgano

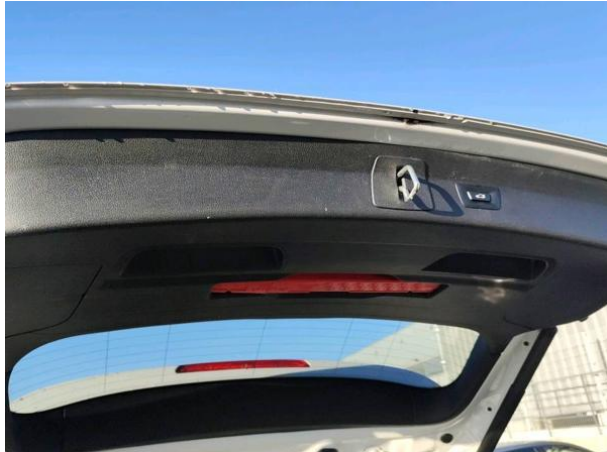
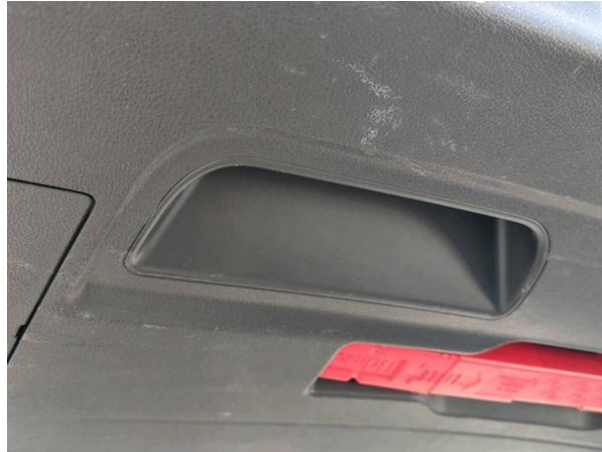
Slika N05: Obloga zadnjih vrat/pokrova prtljažnika

- Obloga zadnjih vrat/pokrova prtljažnika - poškodba
- Pokrov v armaturni plošči - izven ležišča

Slika N05-1: Poškodba

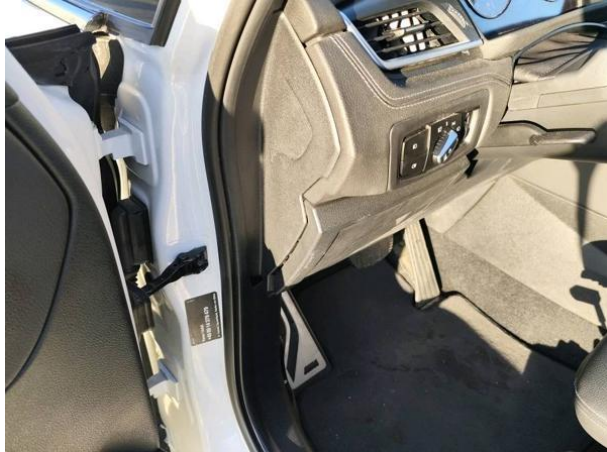
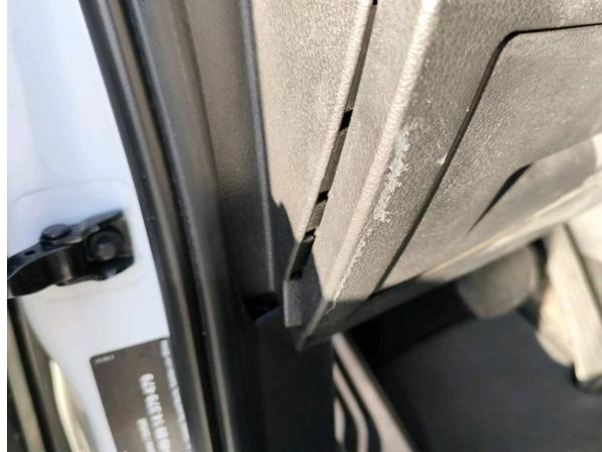
Slika N06: Pokrov v armaturni plošči

Slika N06-1: Izven ležišča
