## CENILNO POROČILO

OSEBNI AVTOMOBIL (M1)  
BMW 125 D M SPORT  
VIN: WBA1T310607D11032

Ljubljana, 02.01.2025

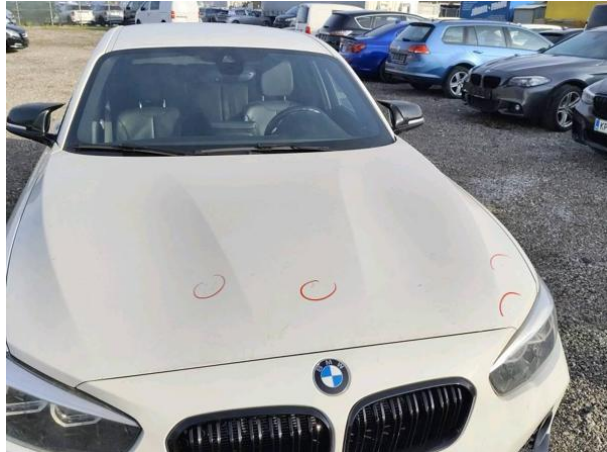
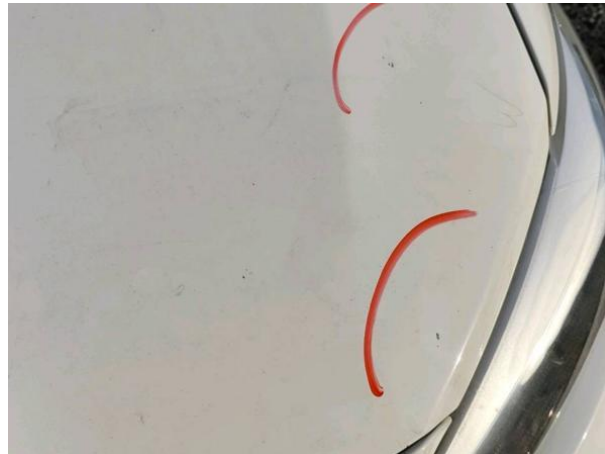
Slika R01: Pokrov motorja

Slika R01-1: Poškodba

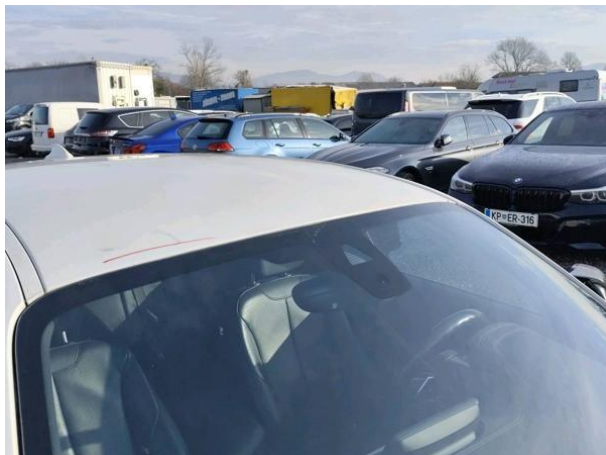
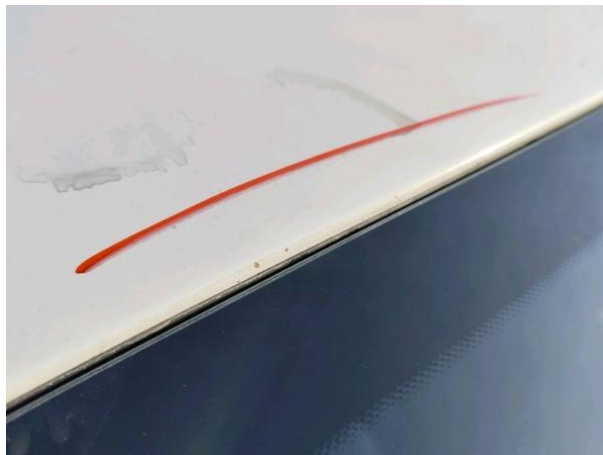
Slika R02: Streha

Slika R02-1: Poškodba

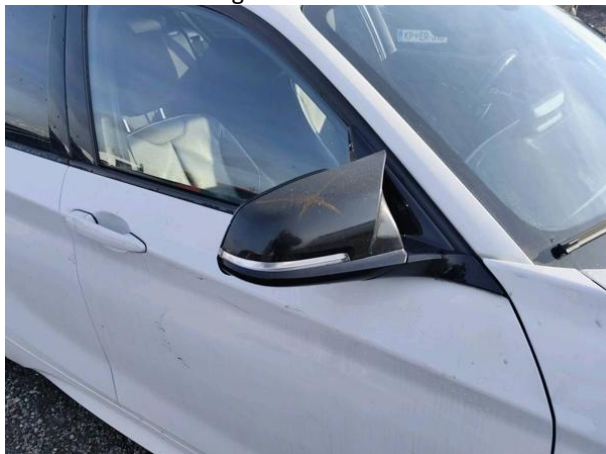
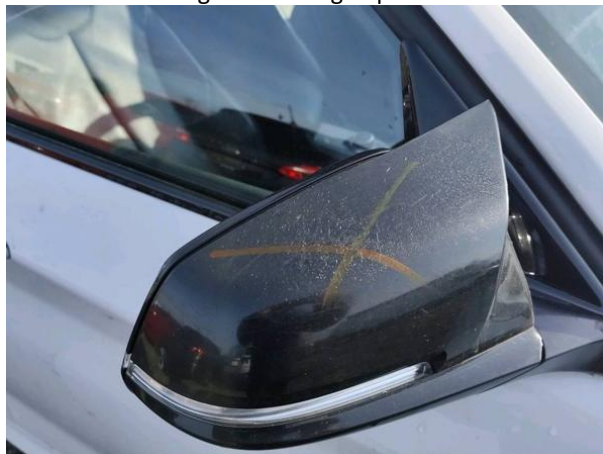
Slika R03: Vzvratno ogledalo desno

Slika R03-1: Neoriginalna obloga - poškodba

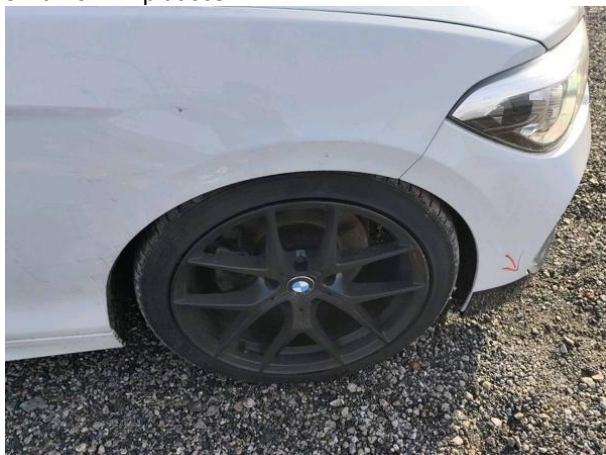
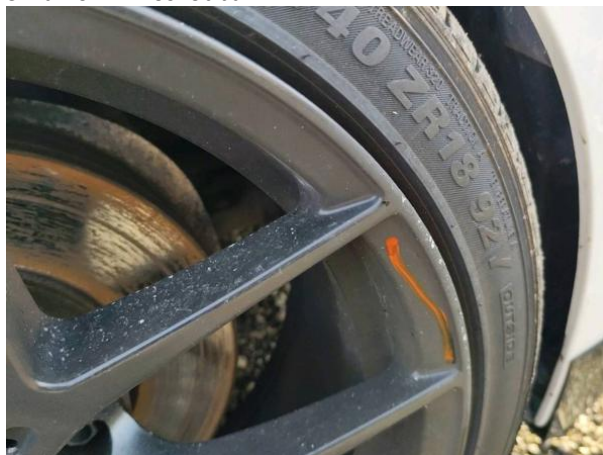
Slika R04: Al platišče

Slika R04-1: Poškodba

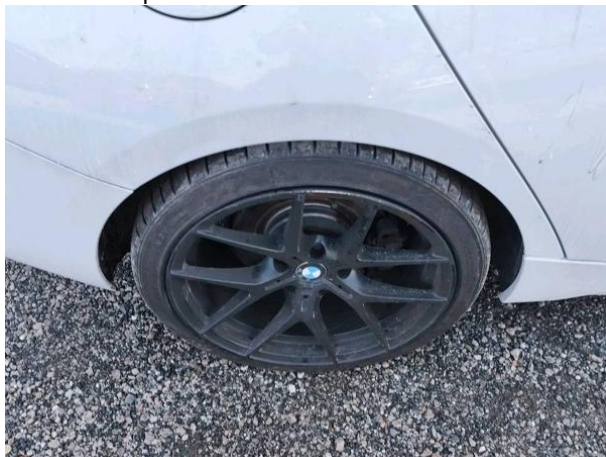
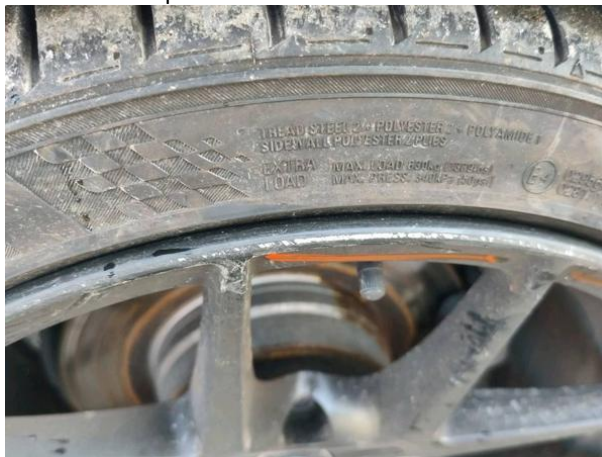
Slika R05: Al platišče

Slika R05-1: Popraskano

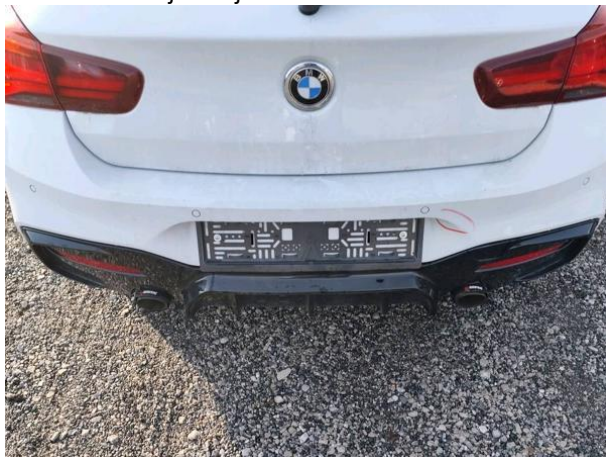
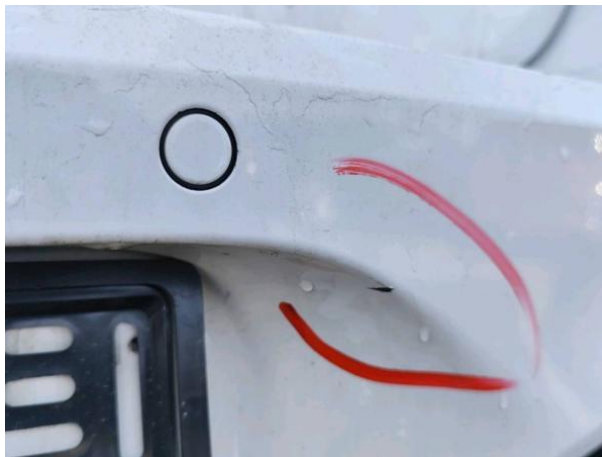
Slika R06: Zadnji odbijač

Slika R06-1: Poškodba laka

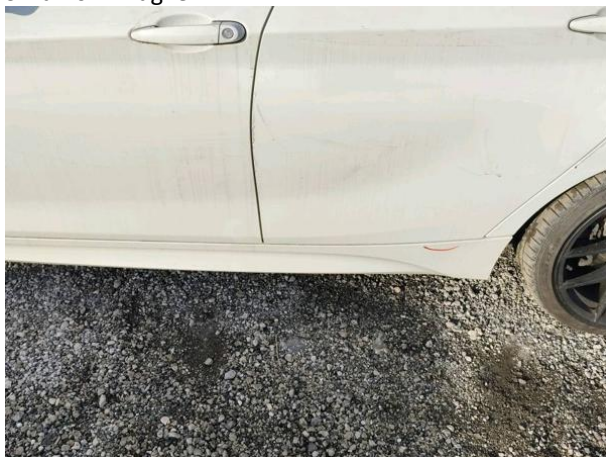
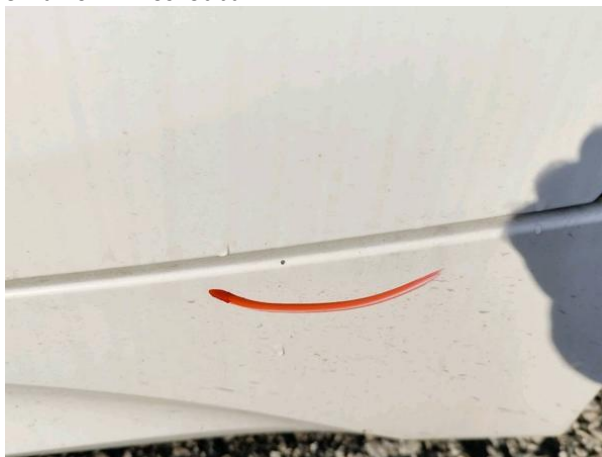
Slika R07: Prag levi

Slika R07-1: Poškodba

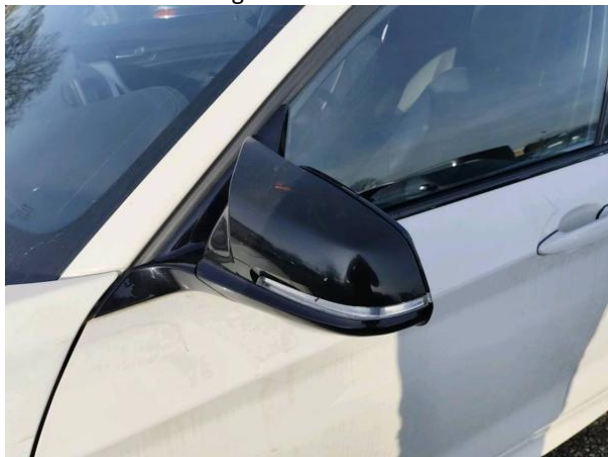
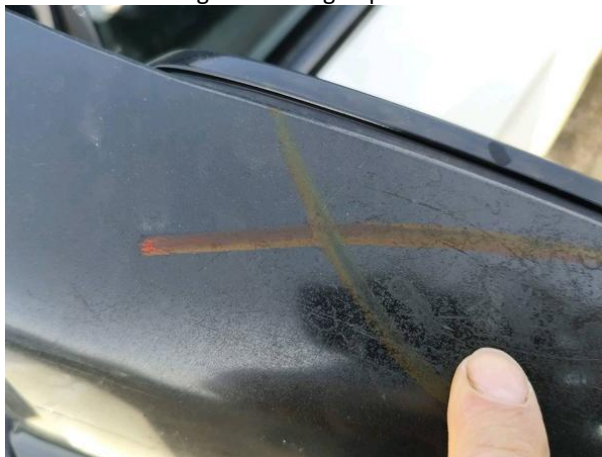
Slika R08: Vzratno ogledalo levo

Slika R08-1: Neoriginalni obloga - poškodba

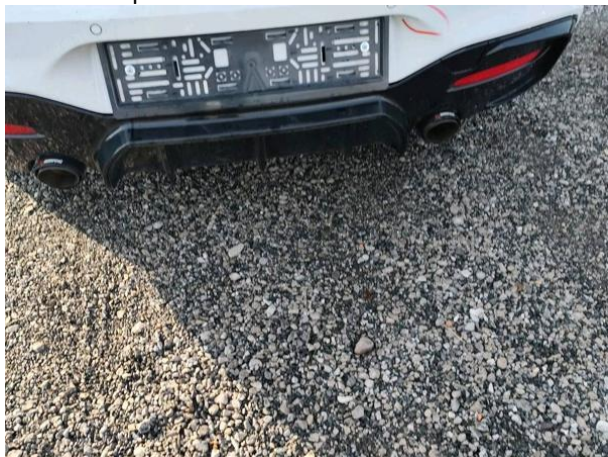
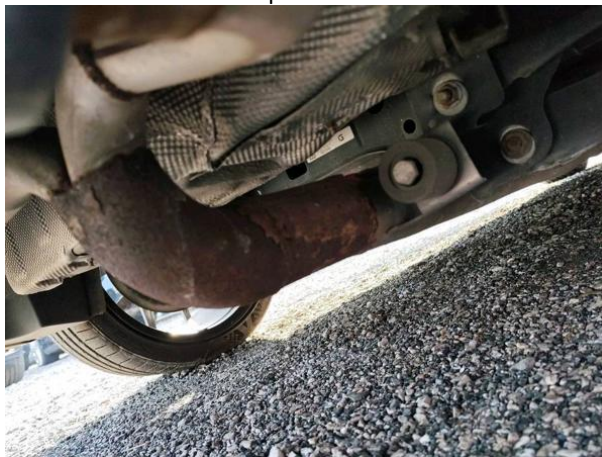
Slika R09: Izpuh

Slika R09-1: Neustrezno predelan

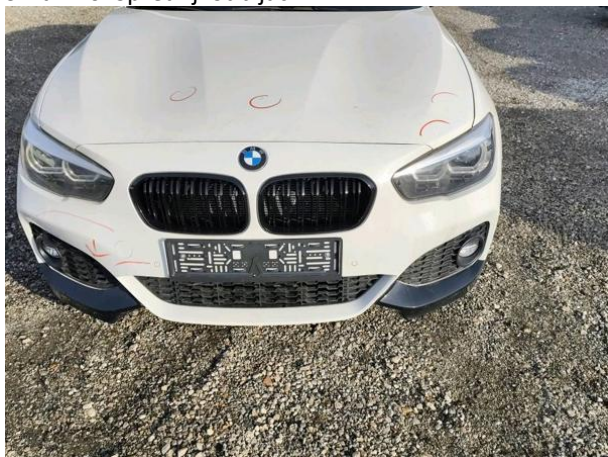
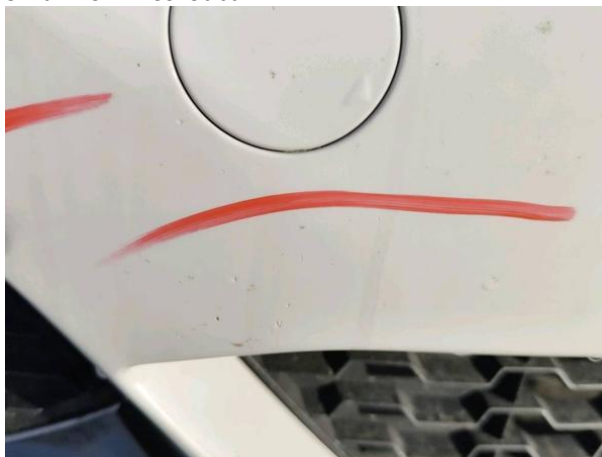
Slika R10: Sprednji odbijač

Slika R10-1: Poškodba

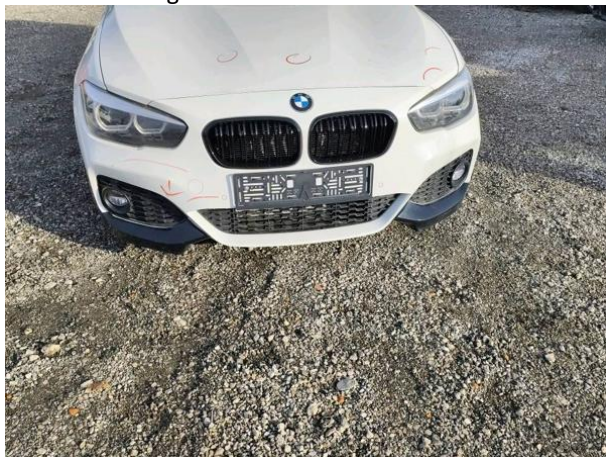
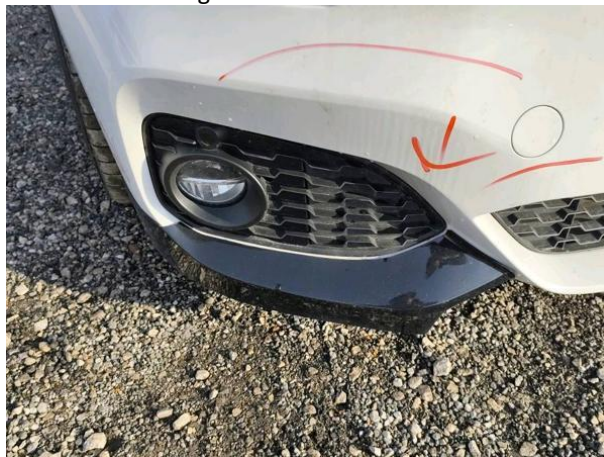
Slika R11: Obloga

Slika R11-1: Neoriginalni del

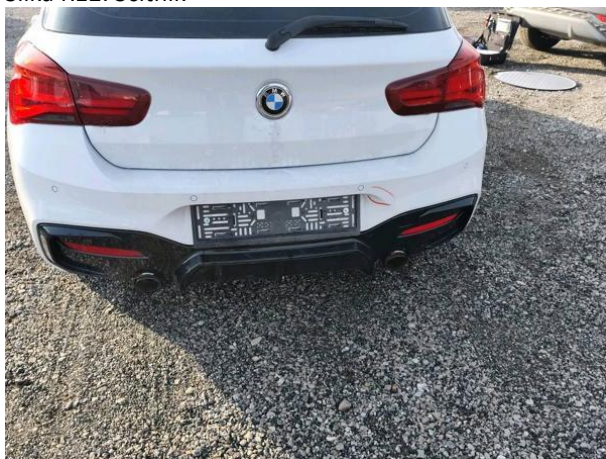
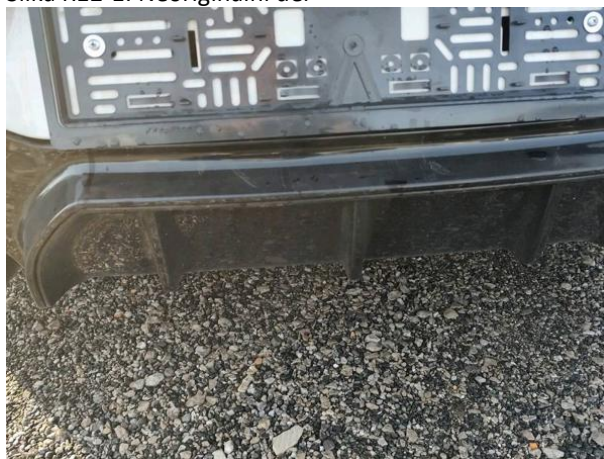
Slika R12: Ščitnik

Slika R12-1: Neoriginalni del

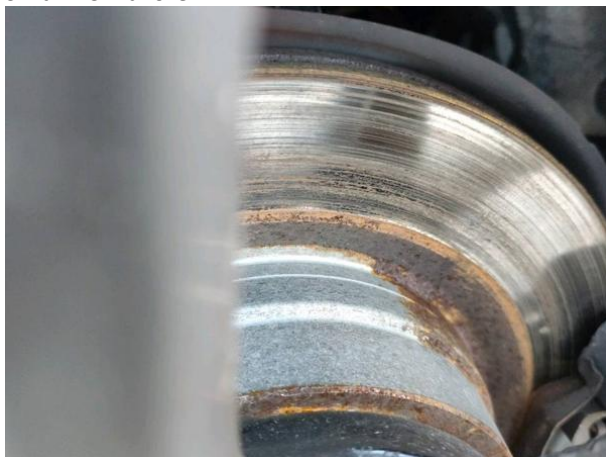
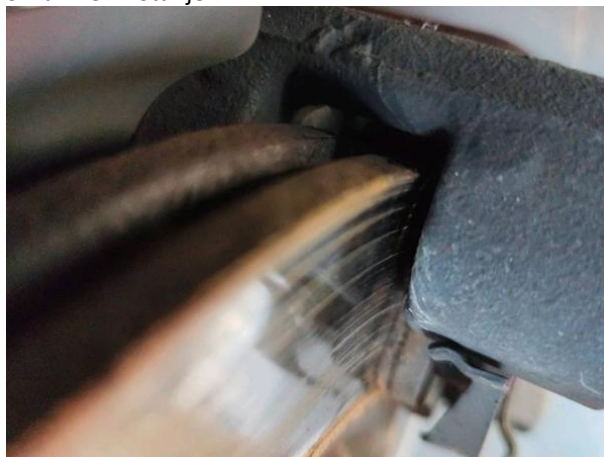
Slika R13: Zavore

Slika R13-1: Stanje

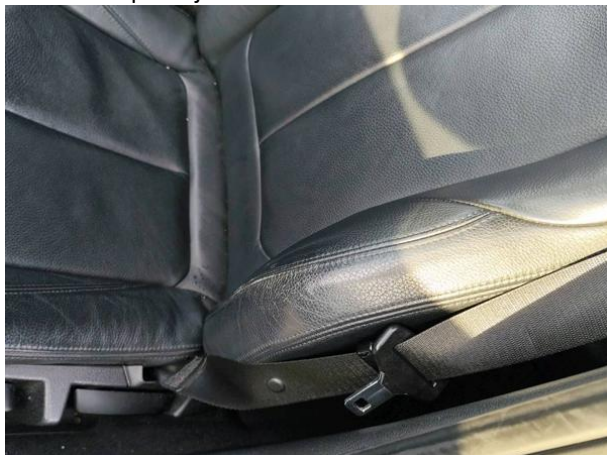
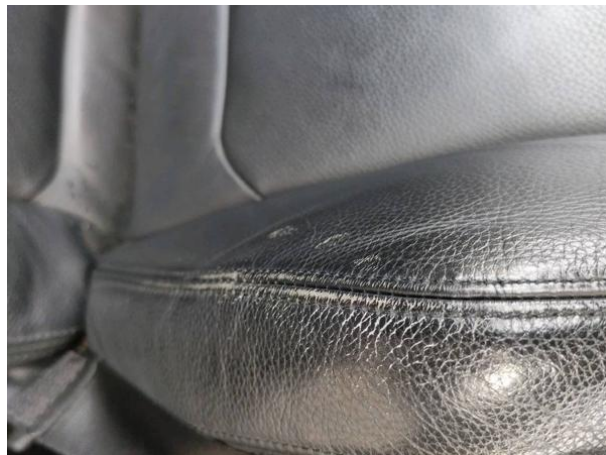
Slika N05: Sprednji levi sedež

- Sprednji levi sedež - poškodba
- Talna obloga - umazanija

Slika N05-1: Poškodba

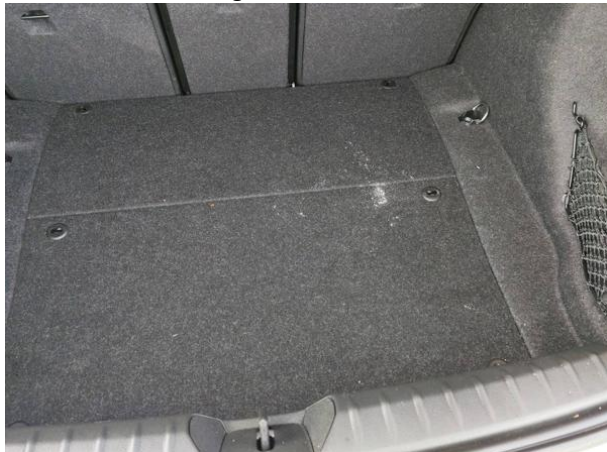
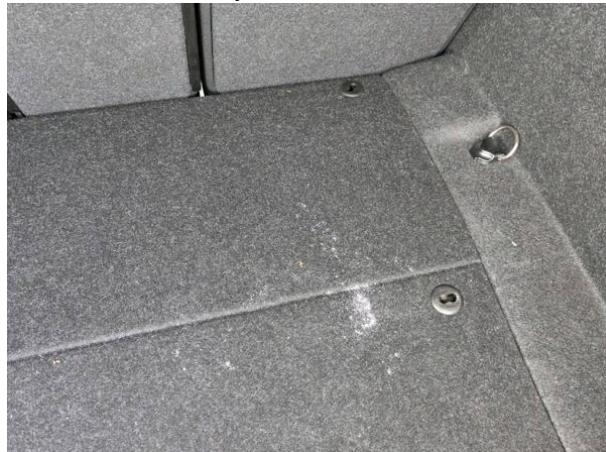
Slika N06: Talna obloga

Slika N06-1: Umazanija
