AMZS d.o.o.  
Cenitve in ostali pregledi vozil  
Dunajska 128a  
1000 Ljubljana

## CENILNO POROČILO

OSEBNI AVTOMOBIL (M1)  
**BMW M4 COMPETITION XDRIVE COUPE**  
VIN: **WBS31HK060CU40950**

Ljubljana, 27.11.2025

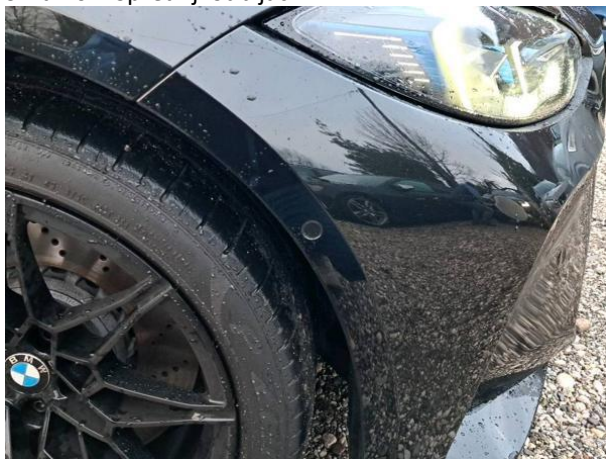
Slika R01: Sprednji odbijač

Na vozilu je vidnih nekaj odrgnin in poškodb pločevine in odbijačev. Te poškodbe znižujejo tržno vrednost tega rabljenega vozila. Opažene poškodbe:

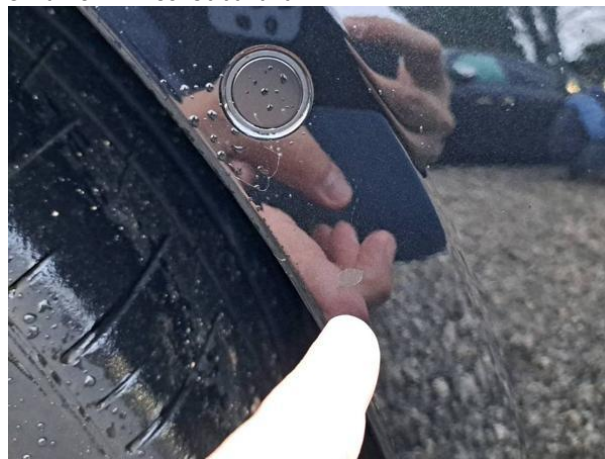
Slika R01-1: Poškodba laka

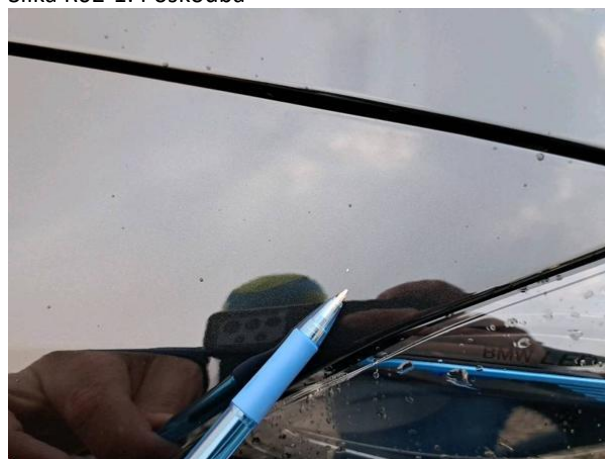
Slika R02-1: Poškodba

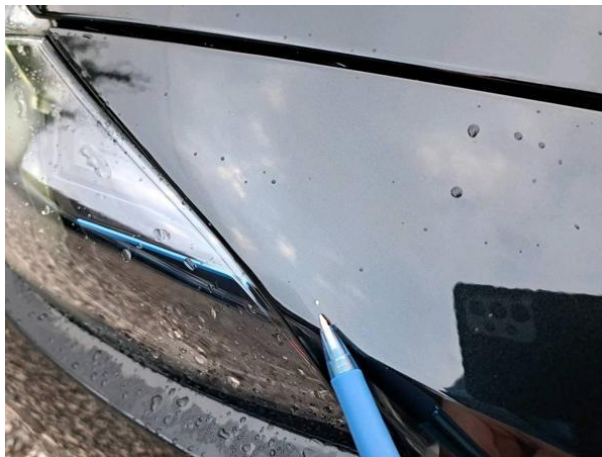
Slika R03-1: Poškodba

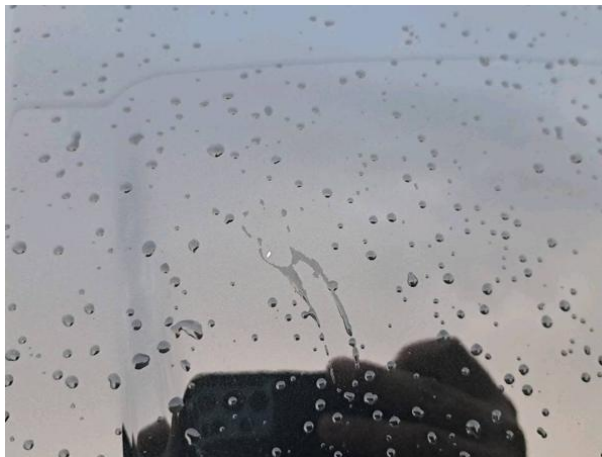
Slika R04-1: Poškodba

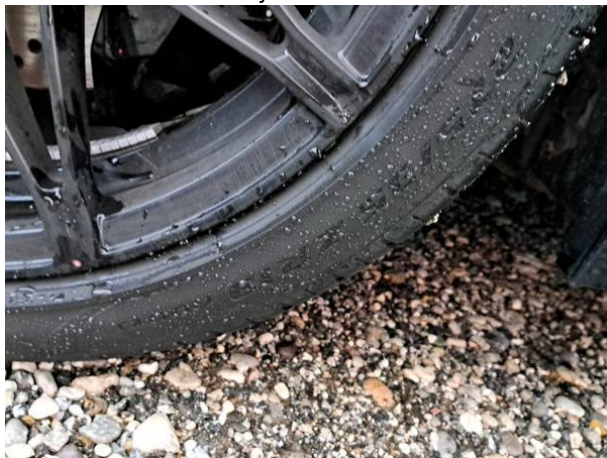
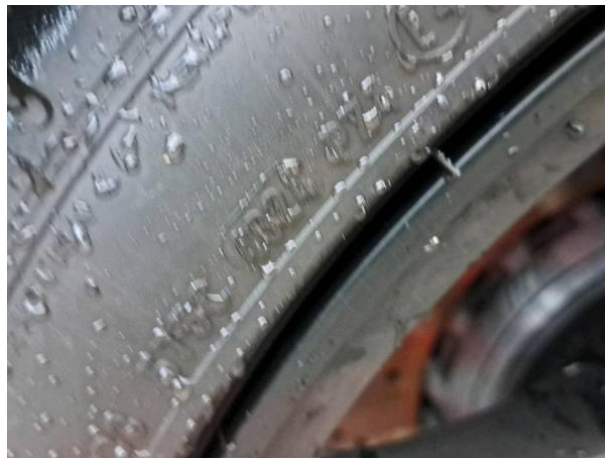
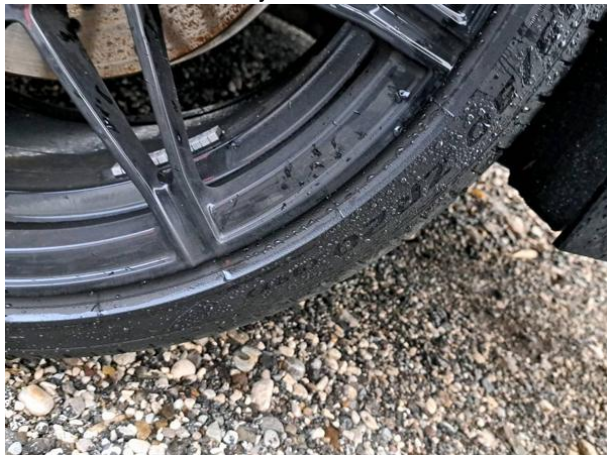
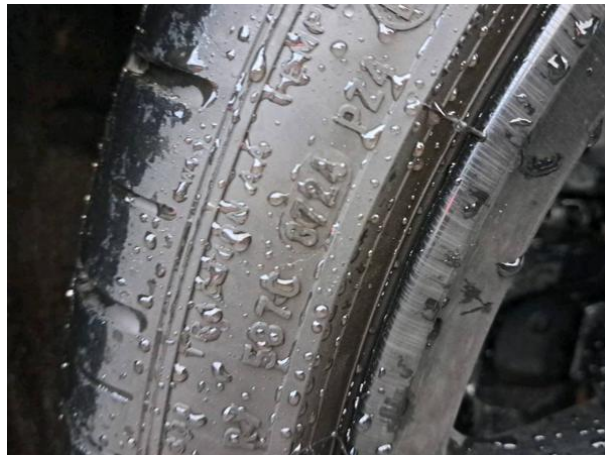
Pnevmatike so dimenzijsko ustrezne, starostno primerne in z dovolj profila.

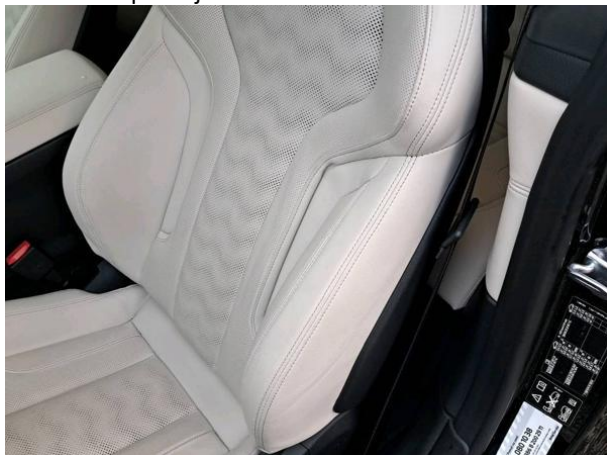
Slika N05: Sprednji levi sedež

- Sprednji levi sedež – poškodba

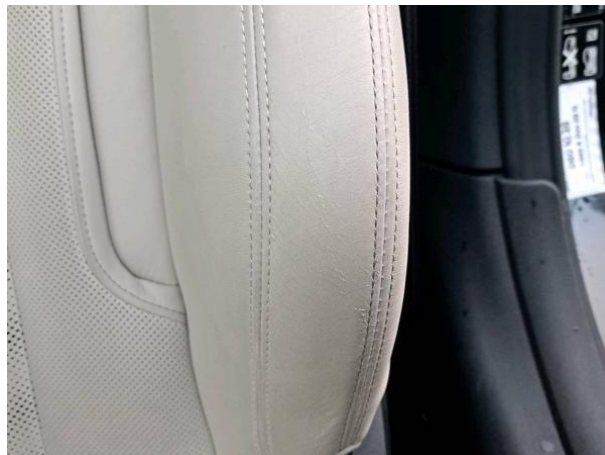
Slika N05-1: Poškodba
