## CENILNO POROČILO

OSEBNI AVTOMOBIL (M1)  
BMW X1 / xDrive20 / d AUT.  
VIN: WBA31AE0105V46315

Ljubljana, 16.09.2025

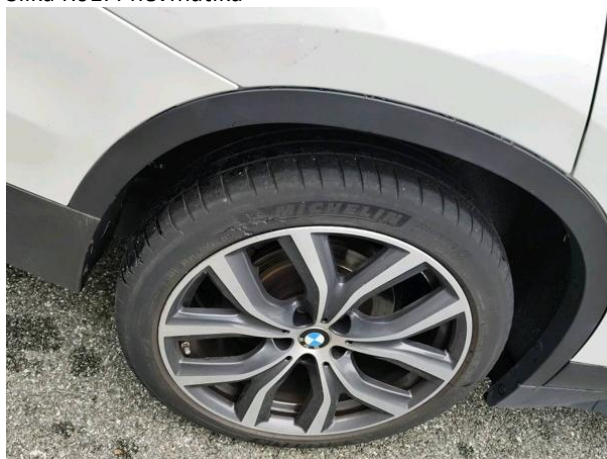
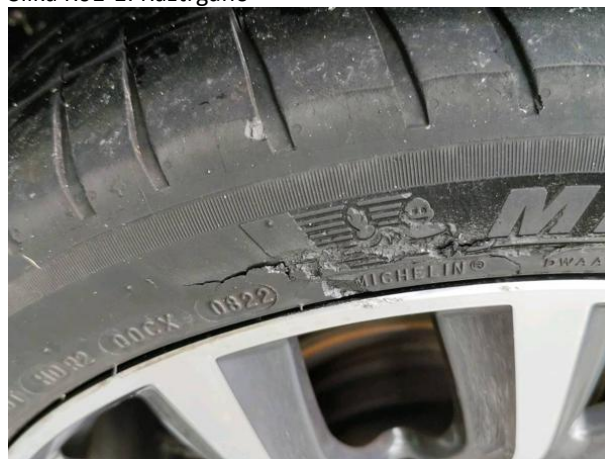
Slika R01: Pnevmatika

Slika R01-1: Raztrgano

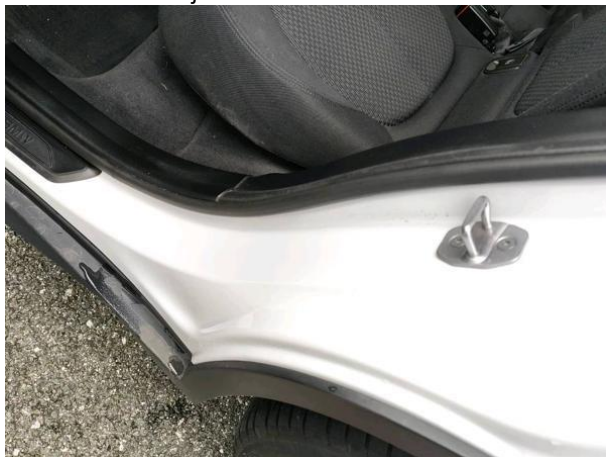
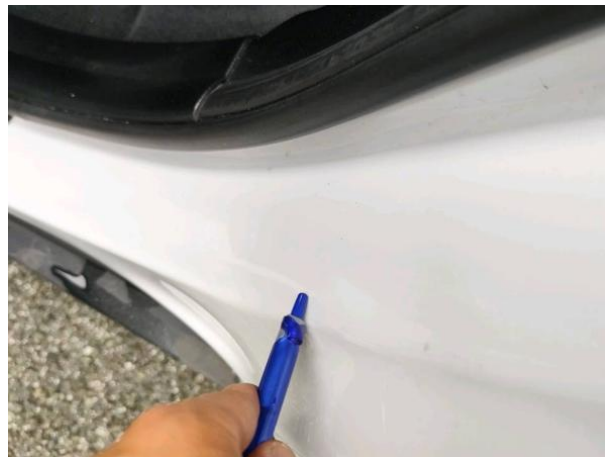
Slika R02: Notranji okvir vrat

Slika R02-1: Poškodba

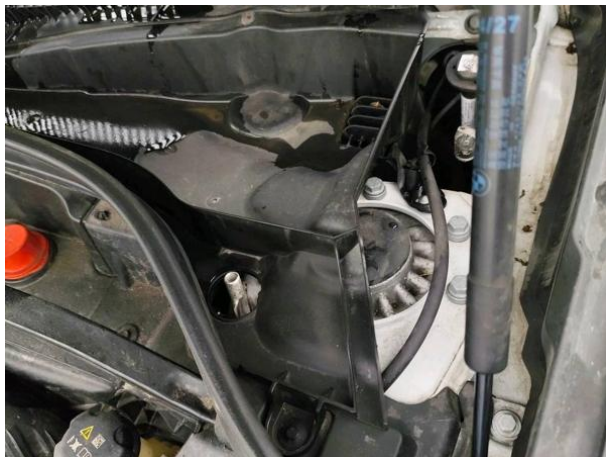
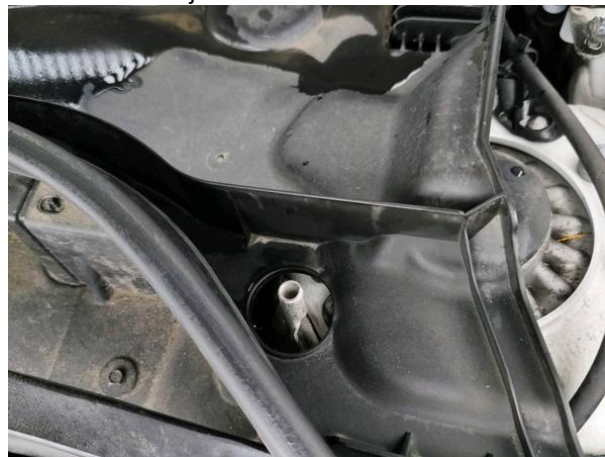
Slika R03: Pokrovček

Slika R03-1: Manjka

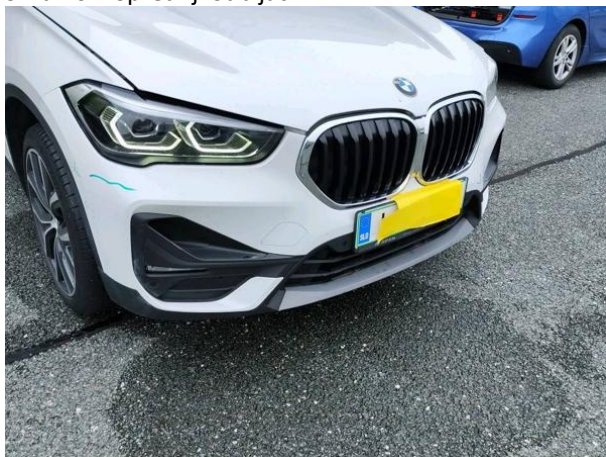
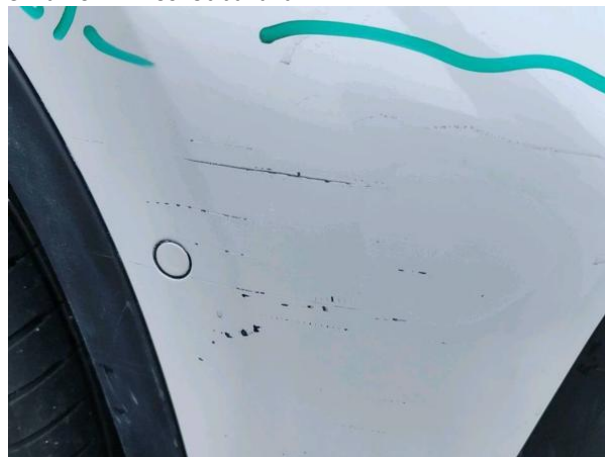
Slika R04: Sprednji odbijač

Slika R04-1: Poškodba laka

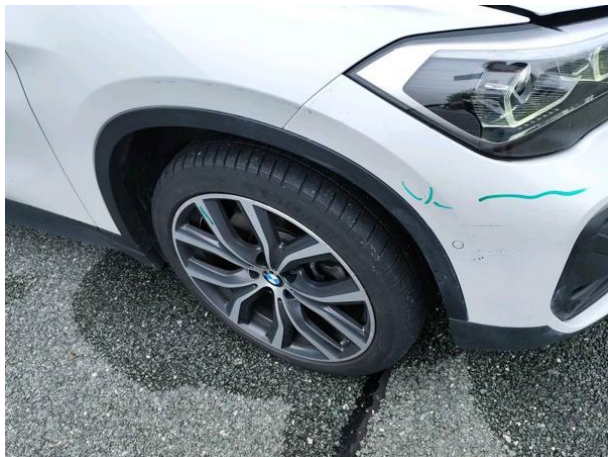
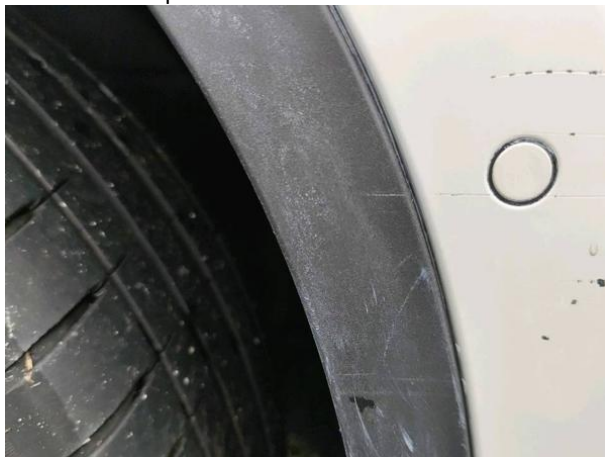
Slika R05: Blatnik desni

Slika R05-1: Popraskano

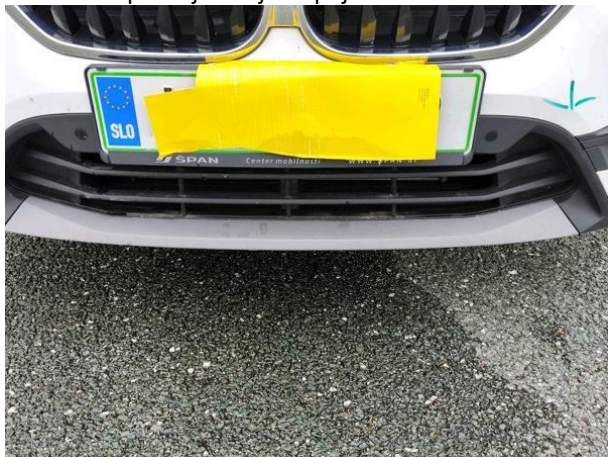
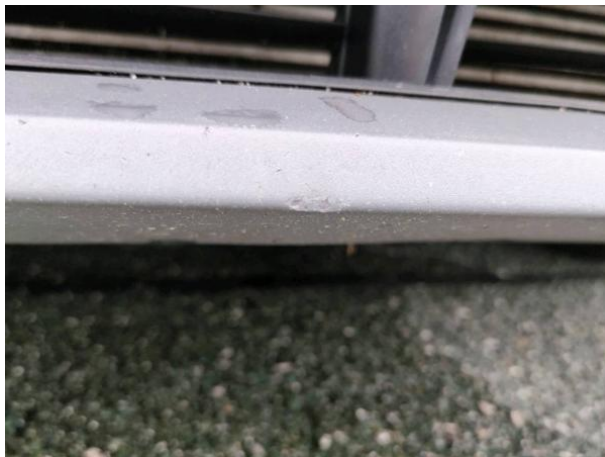
Slika R06: Sprednji odbijač - spojler

Slika R06-1: Poškodba

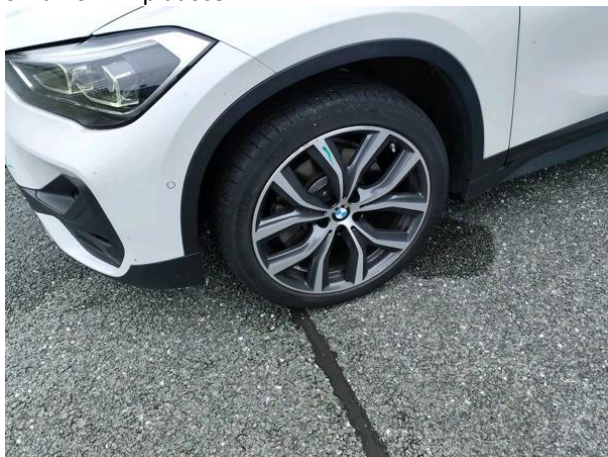
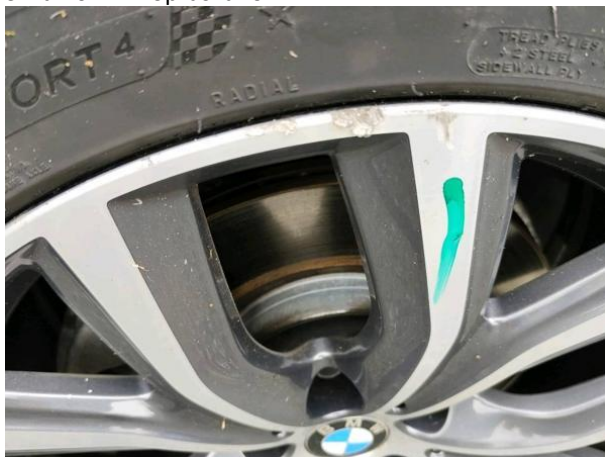
Slika R07: Al platišče

Slika R07-1: Popraskano

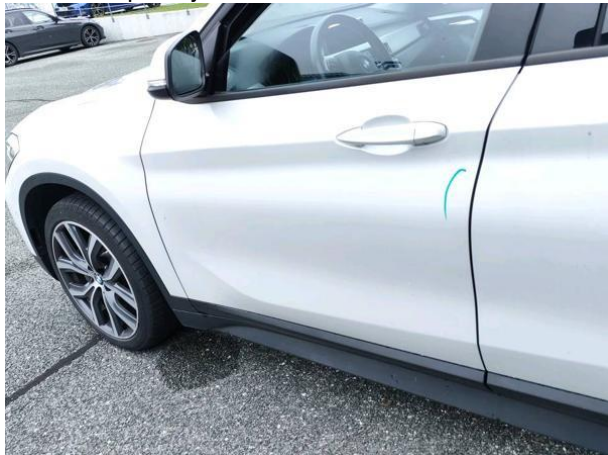
Slika R08: Sprednja vrata leva

Slika R08-1: Vdolbina in poškodba laka

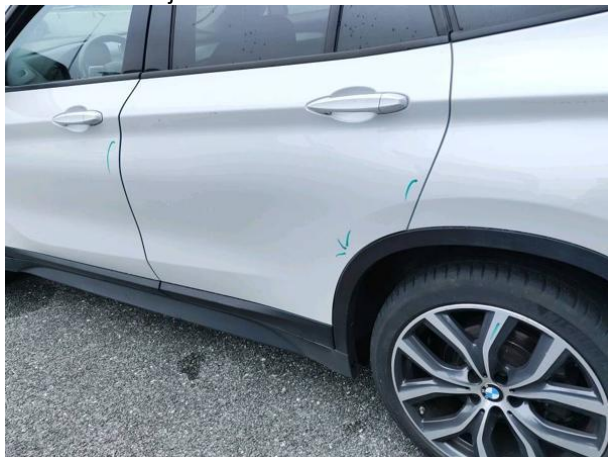
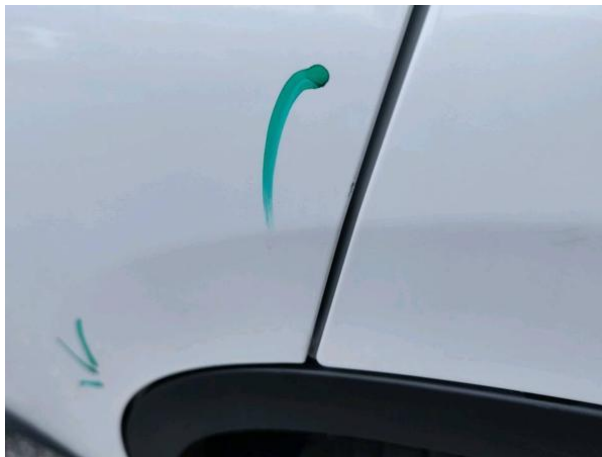
Slika R09: Zadnja vrata leva

Slika R09-1: Poškodba

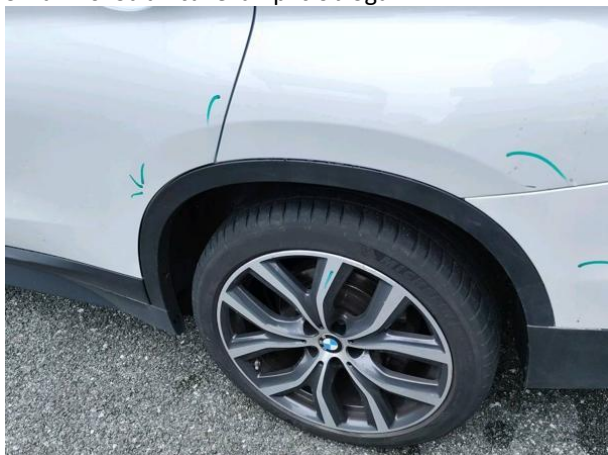
Slika R10: Stranica leva - pvc obloga

Slika R10-1: Popraskano

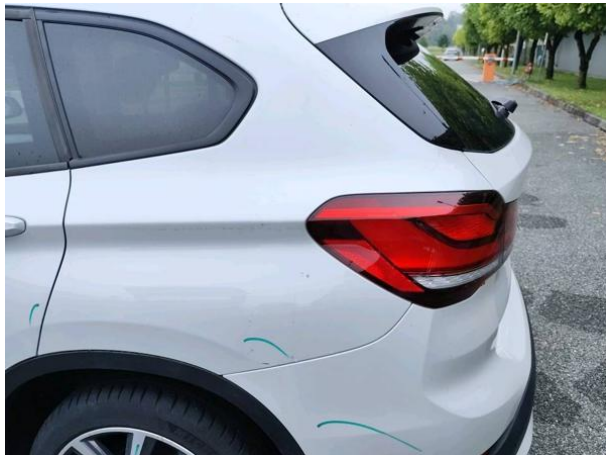
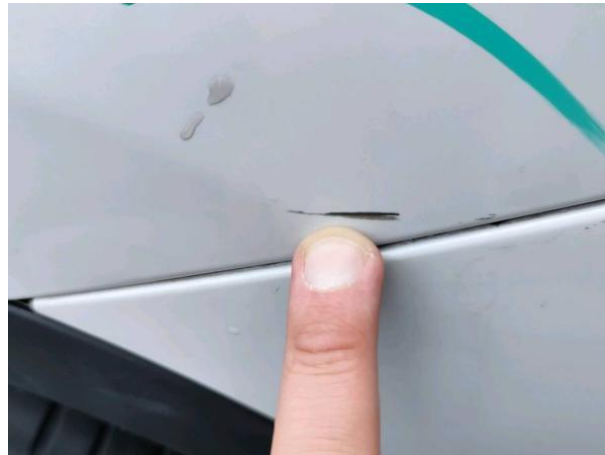
Slika R11: Stranica leva

Slika R11-1: Poškodba

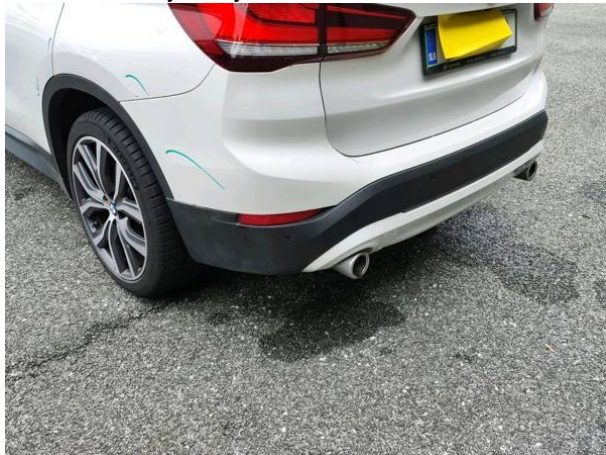
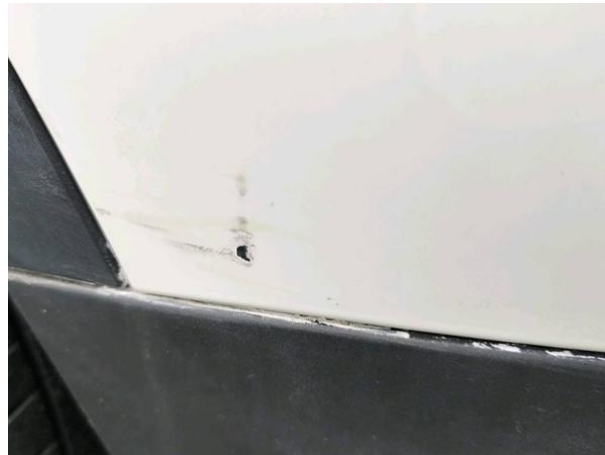
Slika R12: Zadnji odbijač

Slika R12-1: Poškodba laka

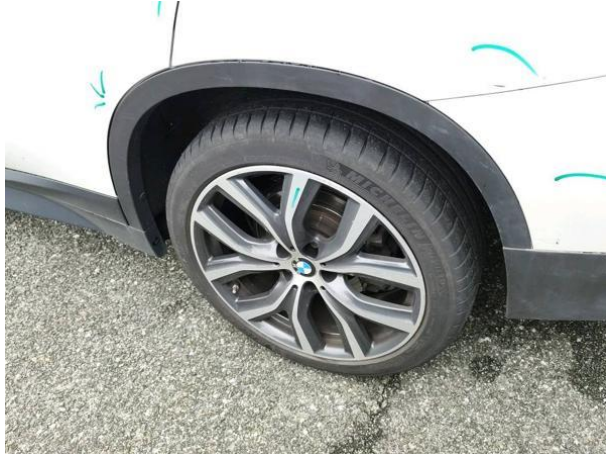
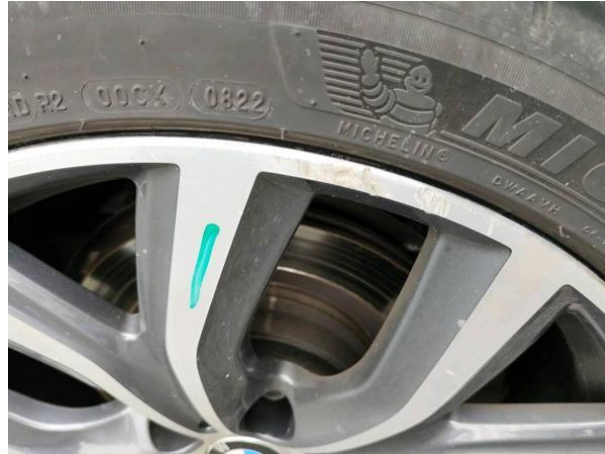
Slika R13: Al platišče

Slika R13-1: Popraskano

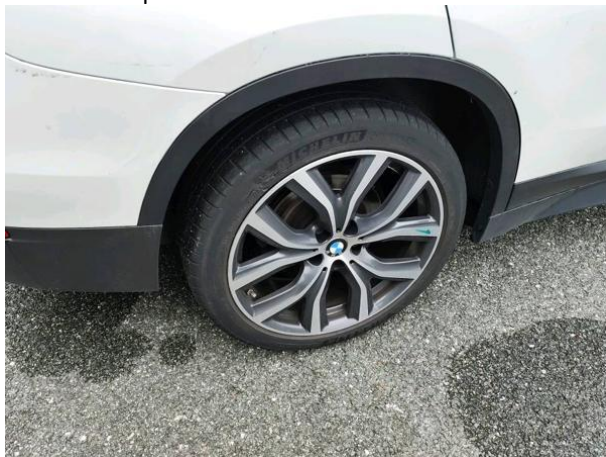
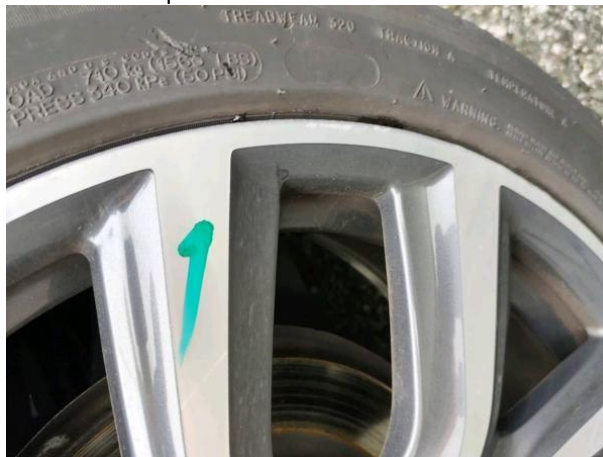
Slika R14: Al platišče

Slika R14-1: Popraskano

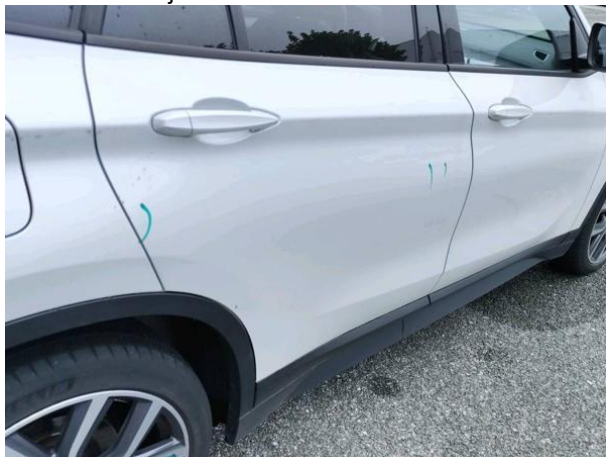
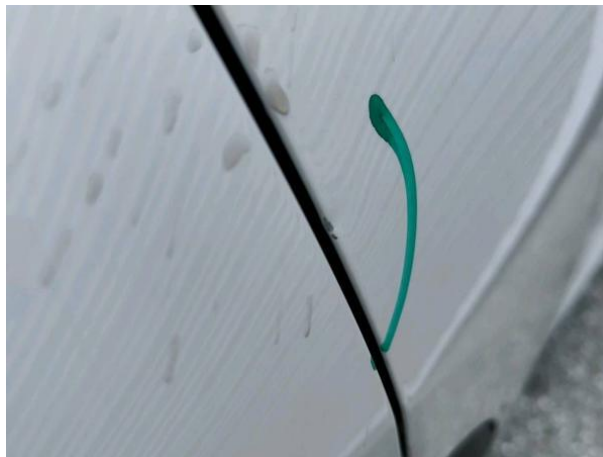
Slika R15: Zadnja vrata desna

Slika R15-1: Vdolbine

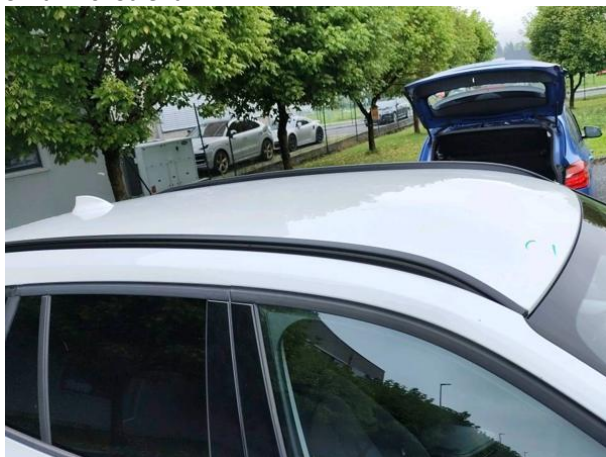
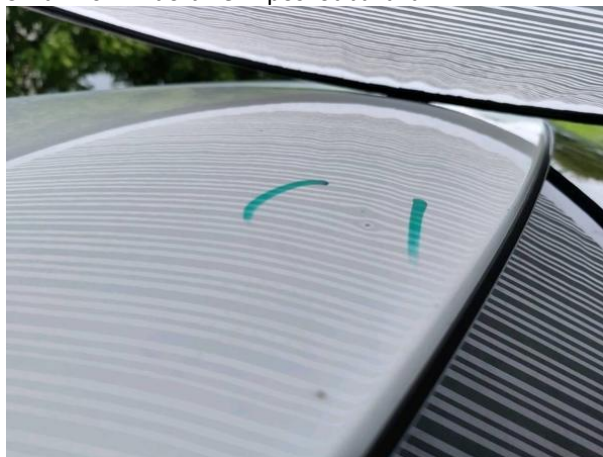
Slika R16: Streha

Slika R16-1: Vdolbine in poškodba laka

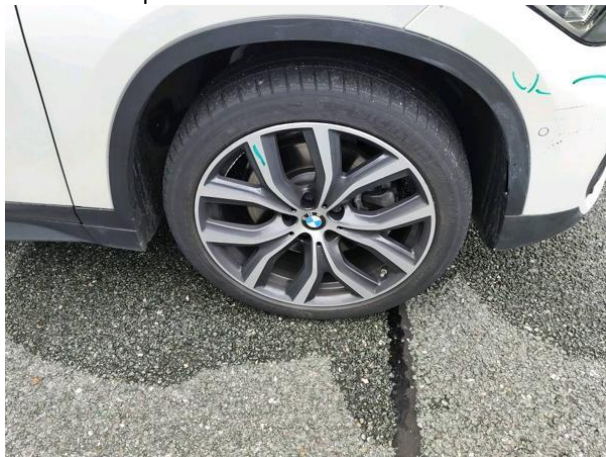
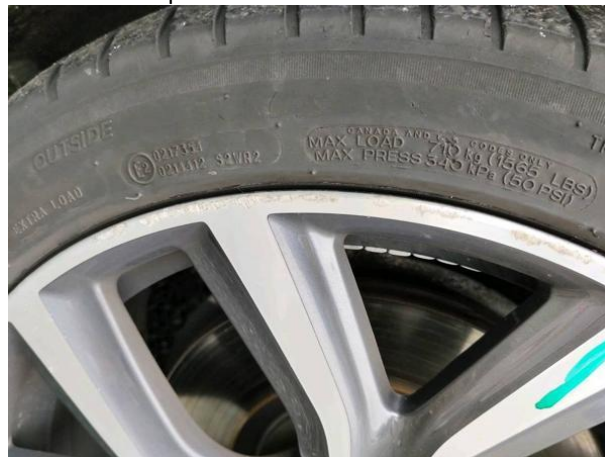
Slika R17: Al platišče

Slika R17-1: Popraskano

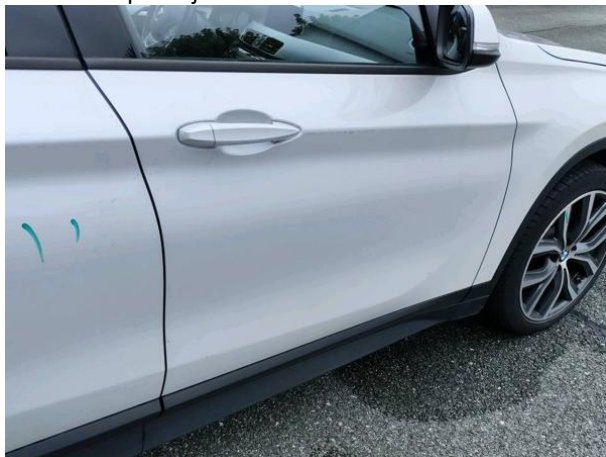
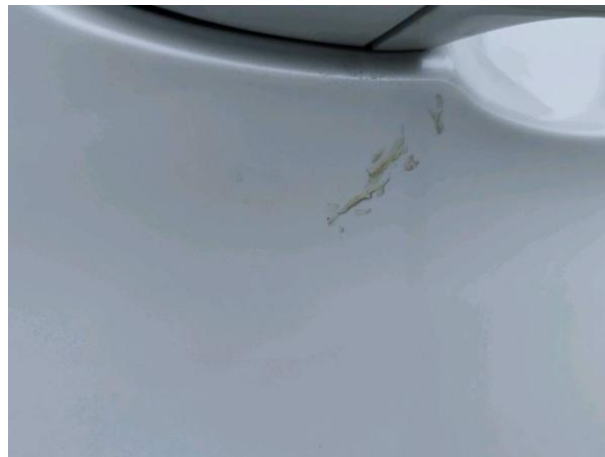
Slika R18: Sprednja vrata desna

Slika R18-1: Poškodba

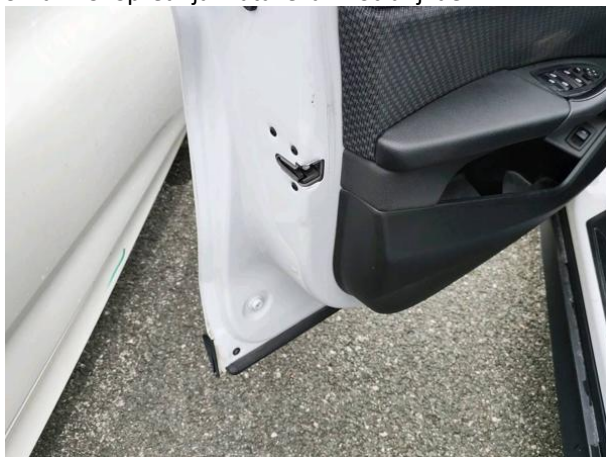
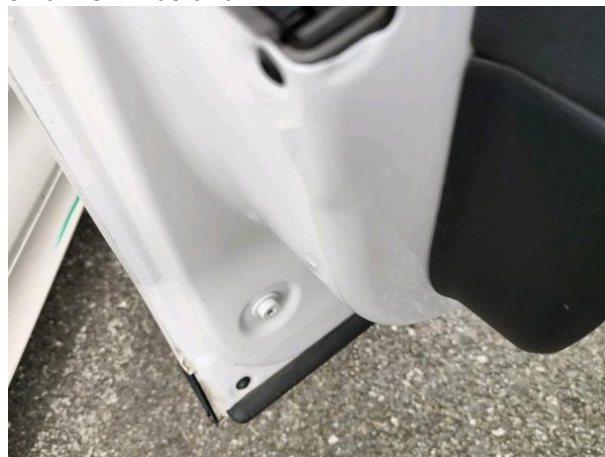
Slika R19: Sprednja vrata leva - notranji del

Slika R19-1: Vdolbina

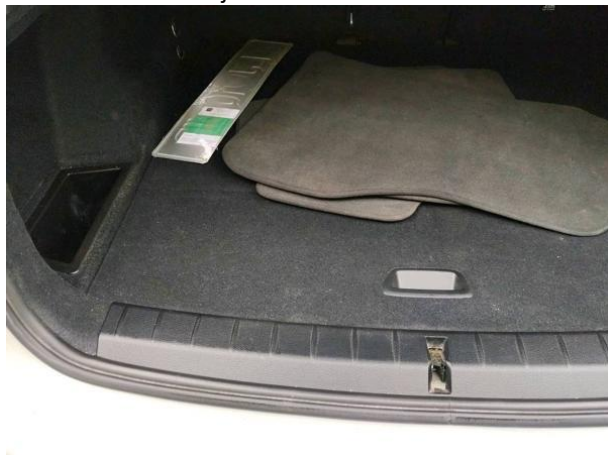
Slika N05: Dno zadnje

Slika N05-1: Umazanija

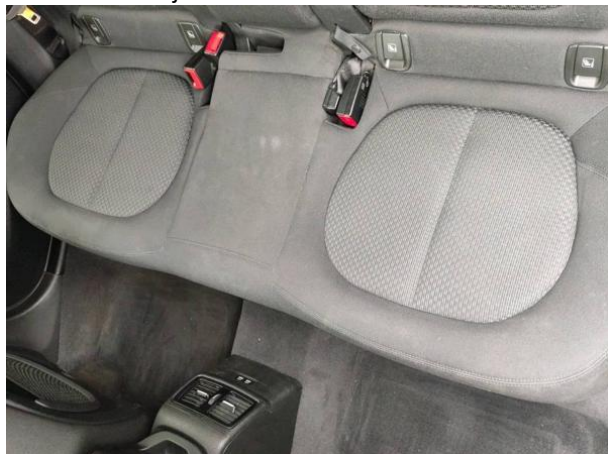
Slika N06: Zadnji sedeži

Slika N06-1: Umazanija

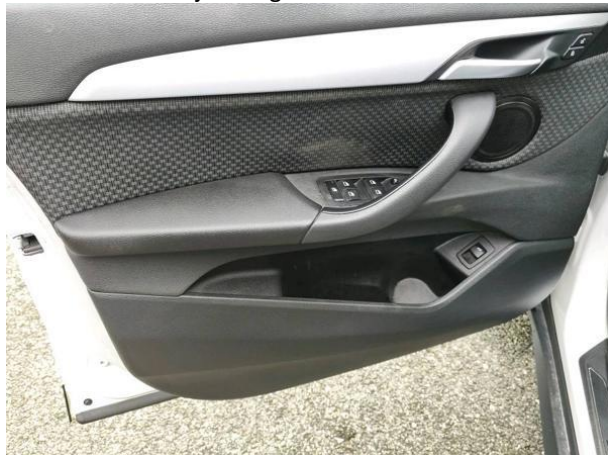
Slika N07: Notranja obloga vrat

Slika N07-1: Umazanija

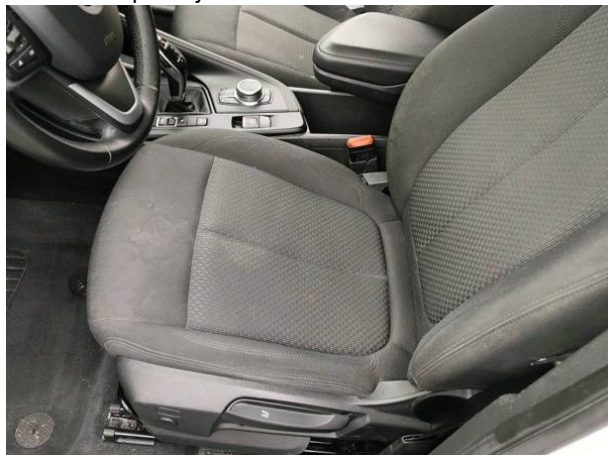
Slika N08: Sprednji levi sedež

Slika N08-1: Umazanija

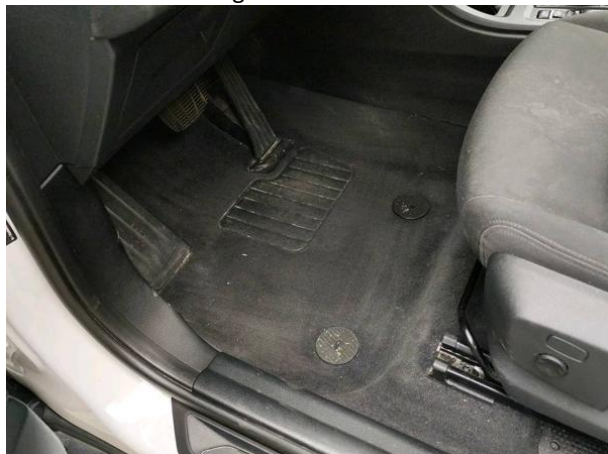
Slika N09: Talna obloga

Slika N09-1: Umazanija

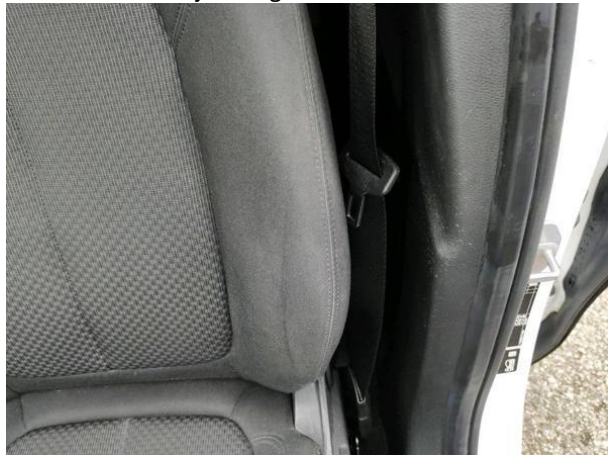
Slika N10: Notranja obloga

Slika N10-1: Poškodba

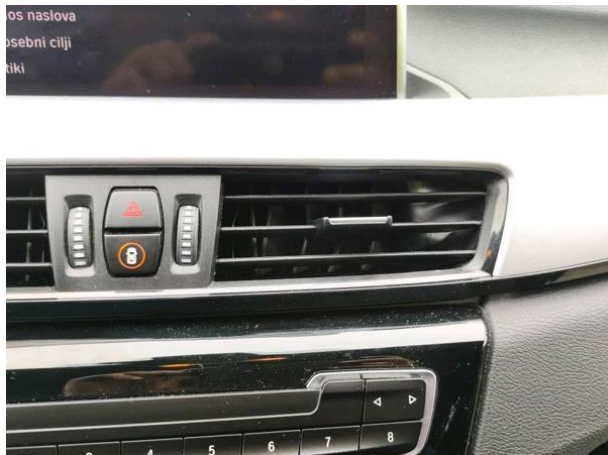
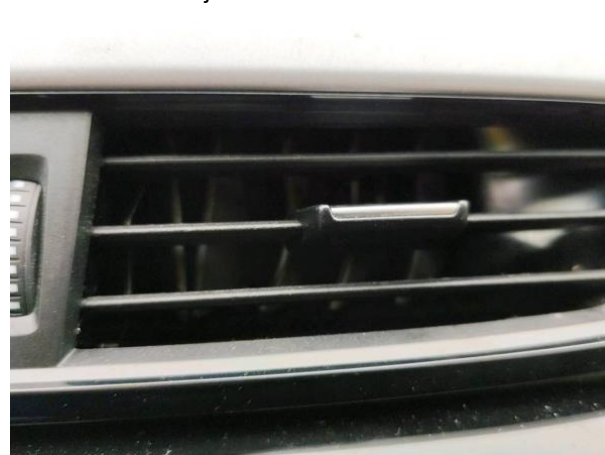
Slika N11: Zračnik

Slika N11-1: Zlomljeno

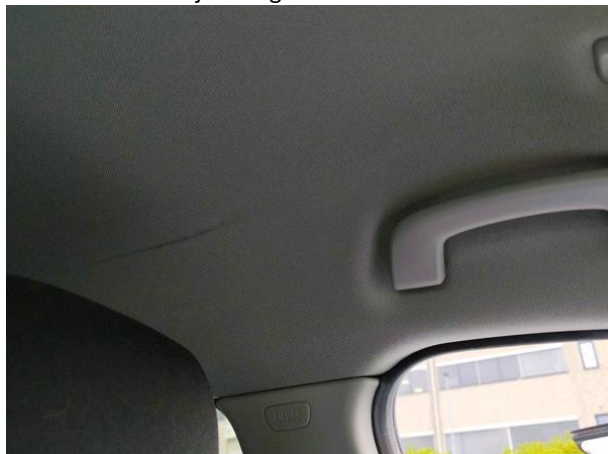
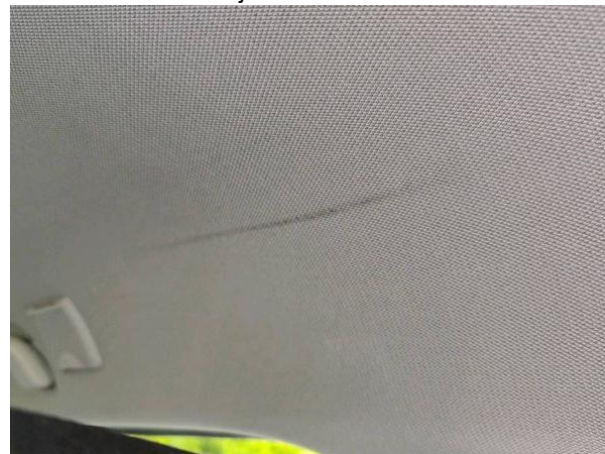
Slika N12: Notranja obloga strehe

Slika N12-1: Umazanija
