## CENILNO POROČILO

OSEBNI AVTOMOBIL (M1)  
**BMW 320 / TOURING / d xDrive AUT.**  
VIN: **WBA31DZ070FM61159**

Ljubljana, 12.11.2025

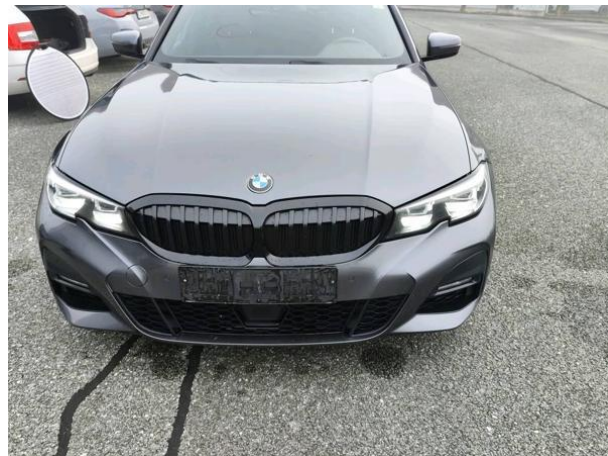
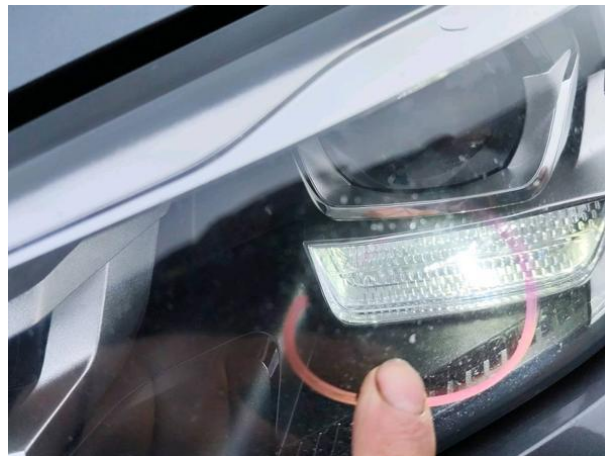
Slika R01: Žaromet

Slika R01-1: Poškodba

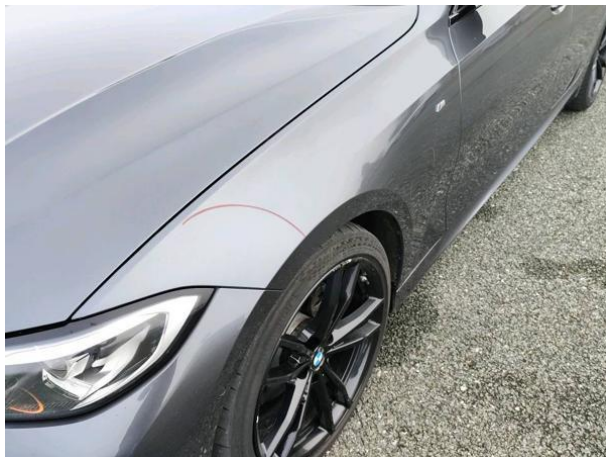
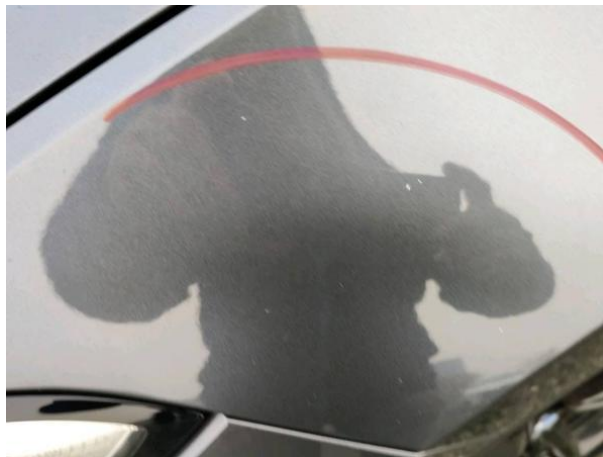
Slika R02: Blatnik levi

Slika R02-1: Poškodba laka

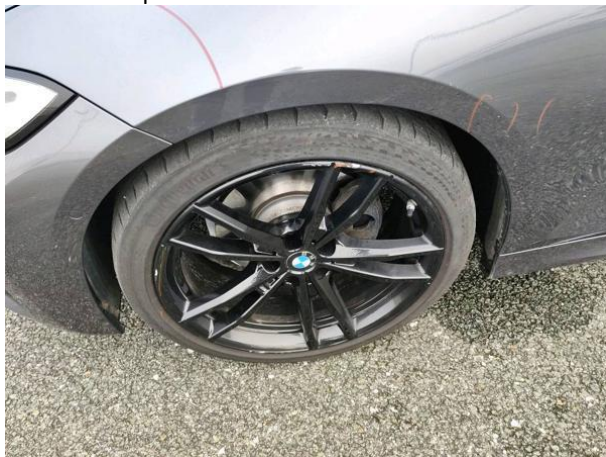
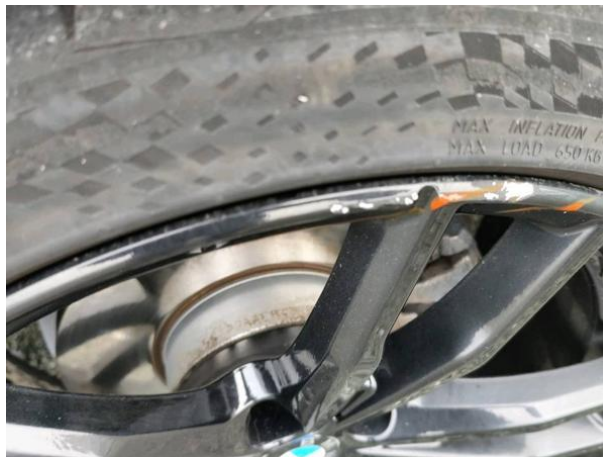
Slika R03: Al platišče

Slika R03-1: Poškodba

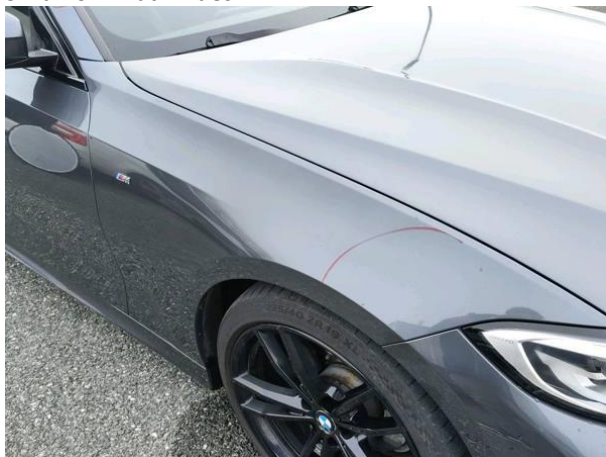
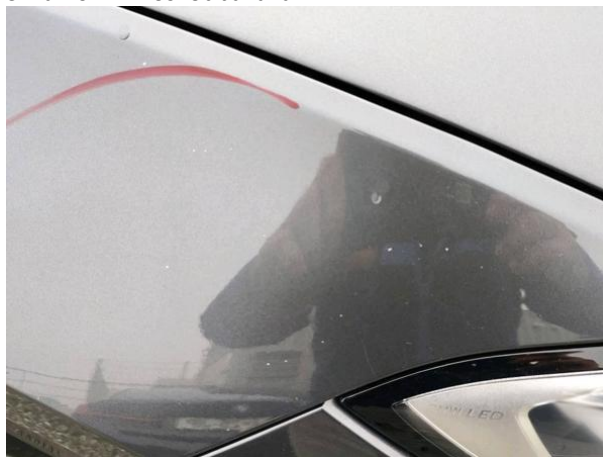
Slika R04: Blatnik desni

Slika R04-1: Poškodba laka

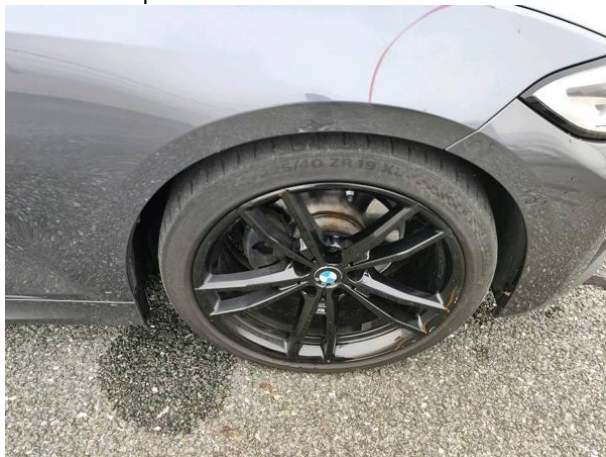
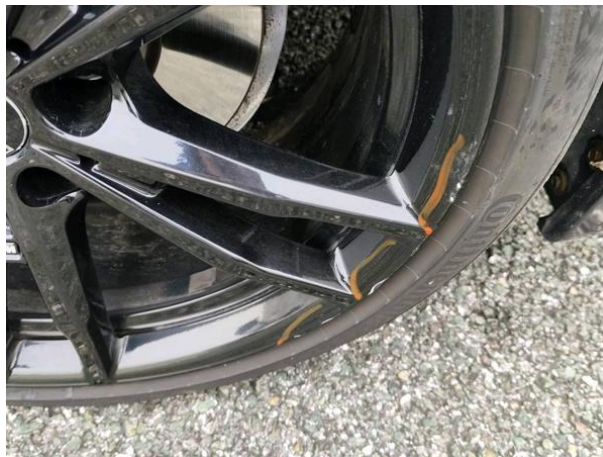
Slika R05: Al platišče

Slika R05-1: Poškodba

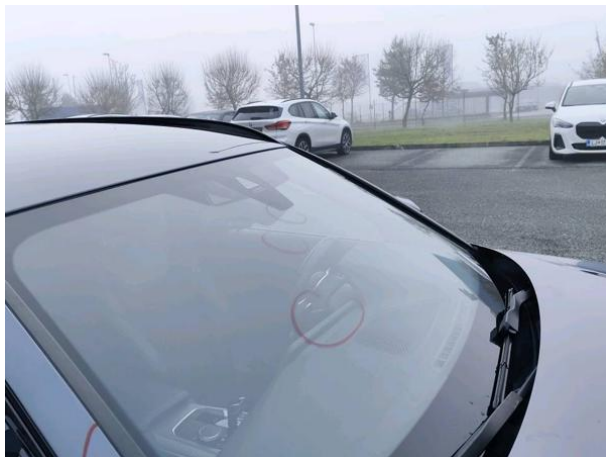
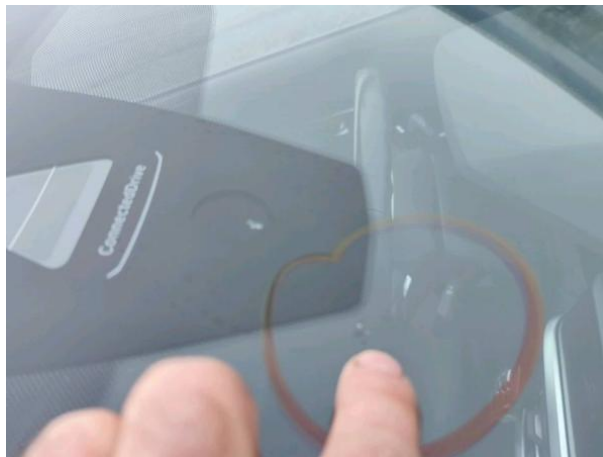
Slika R06: Vetrobransko steklo

Slika R06-1: Poškodba

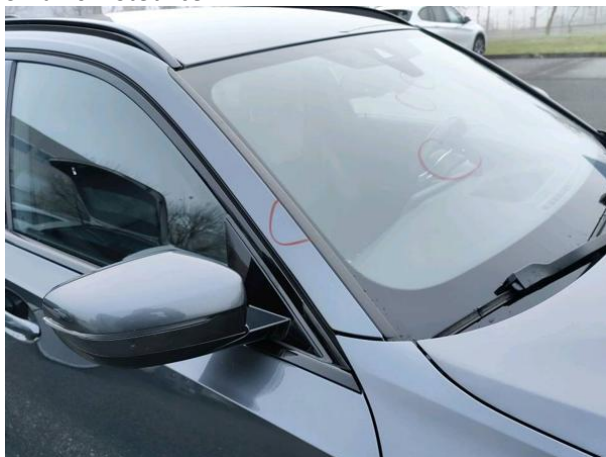
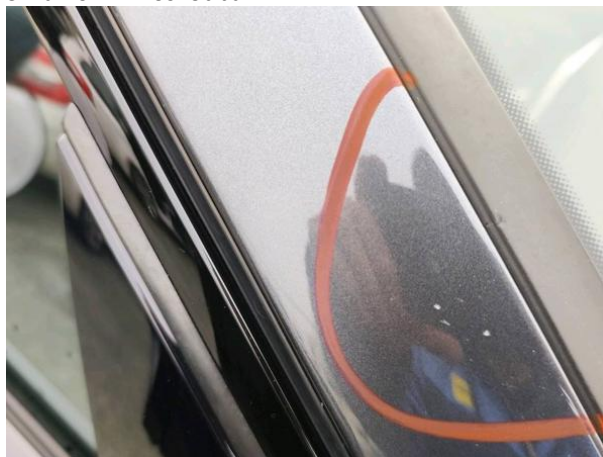
Slika R07: Stebriček

Slika R07-1: Poškodba

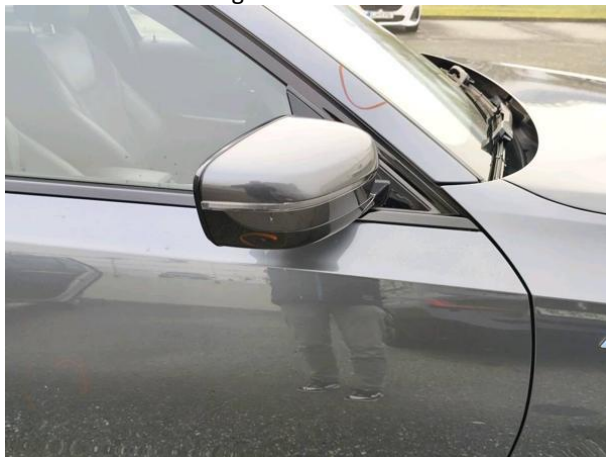
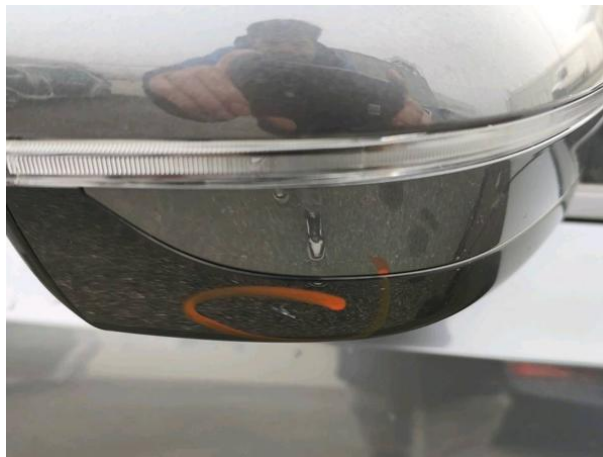
Slika R08: Vzratno ogledalo desno

Slika R08-1: Poškodba

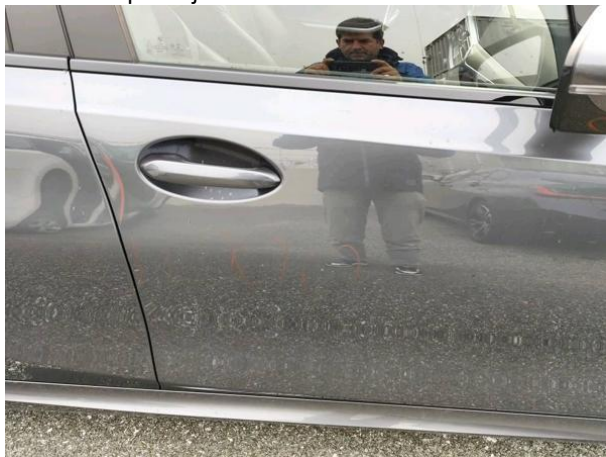
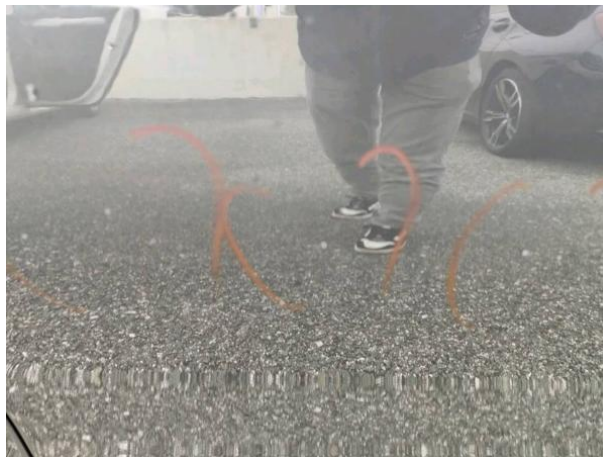
Slika R09: Sprednja vrata desna

Slika R09-1: Poškodba laka

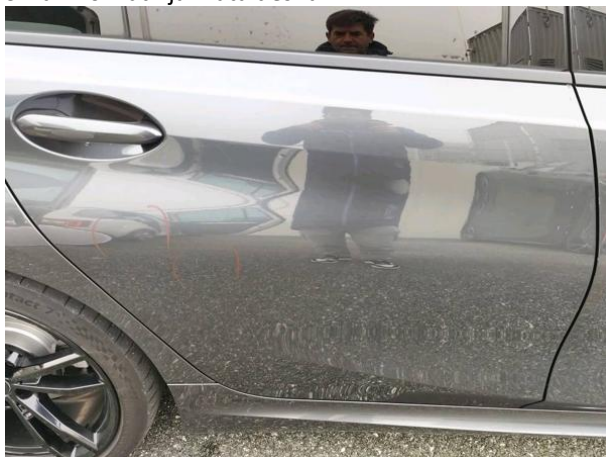
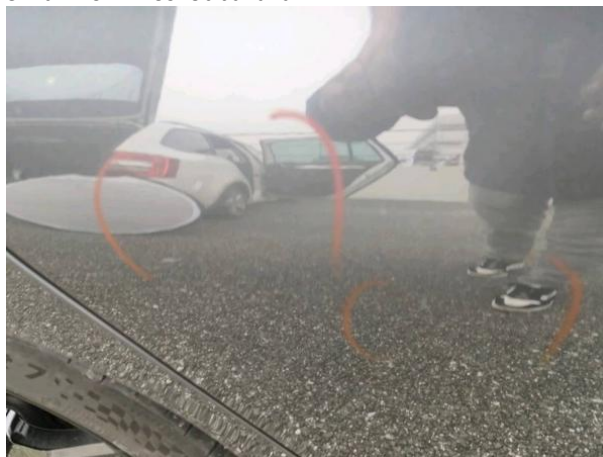
Slika R10: Zadnja vrata desna

Slika R10-1: Poškodba laka

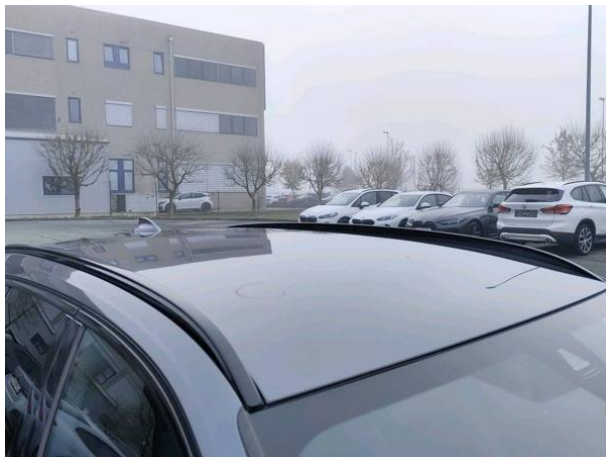
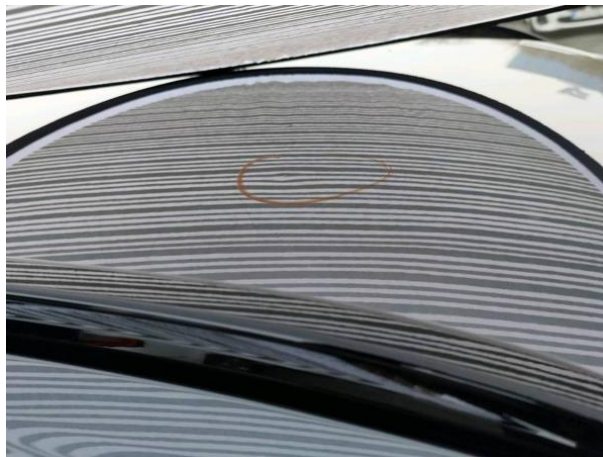
Slika R11: Streha

Slika R11-1: Vdolbina

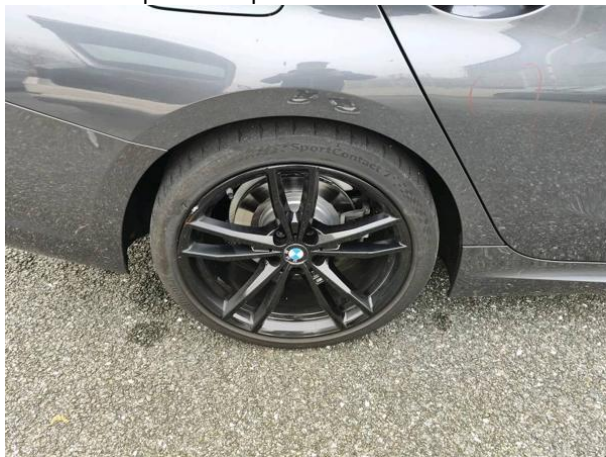
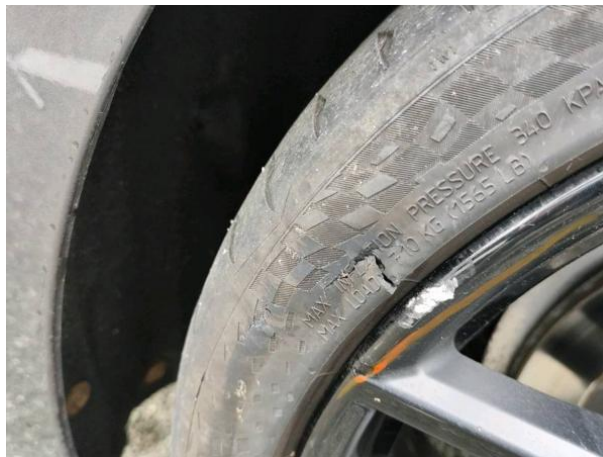
Slika R12: Al platišče + pnevmatika

Slika R12-1: Poškodba

Pnevmatike so dimenzijsko ustrezne, starostno primerne in z nizkim profilom in poškodbo zadnje desne pnevmatike.

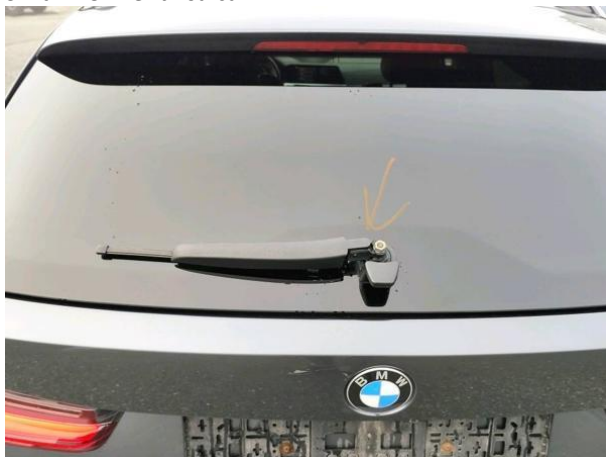
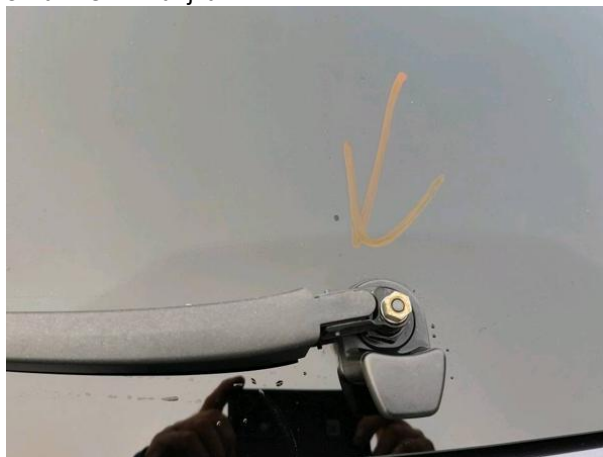
Slika R13: Del brisalca

Slika R13-1: Manjka

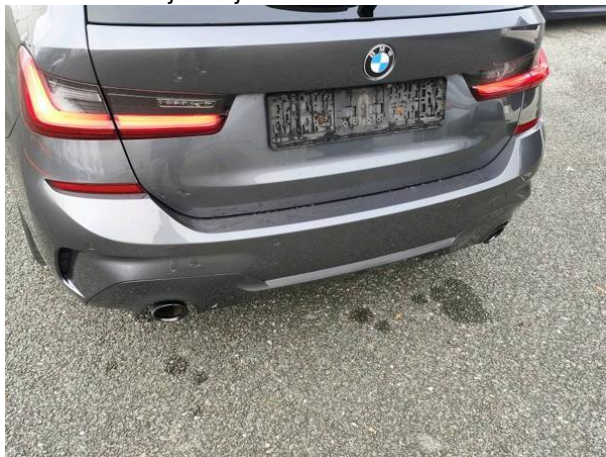
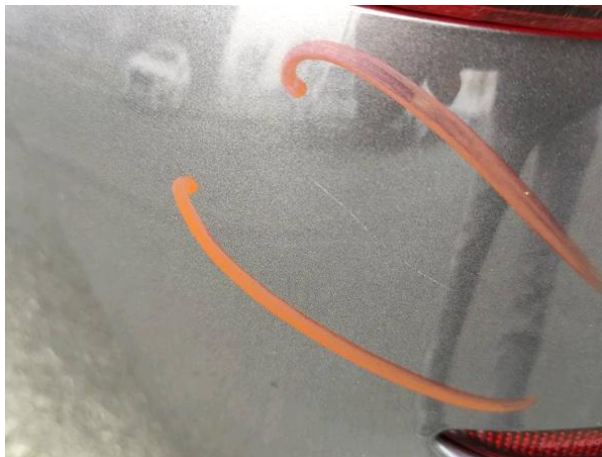
Slika R14: Zadnji odbijač

Slika R14-1: Poškodba laka

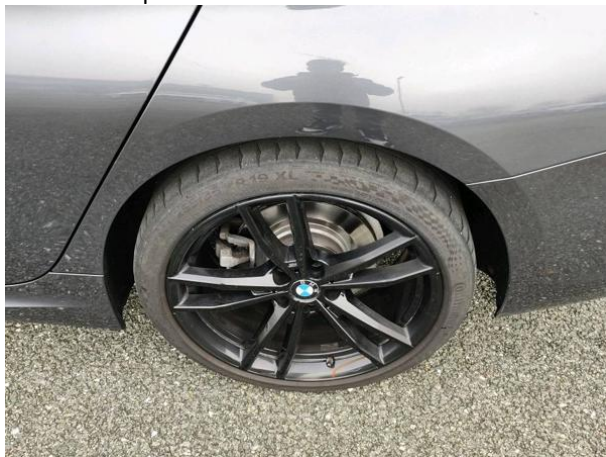
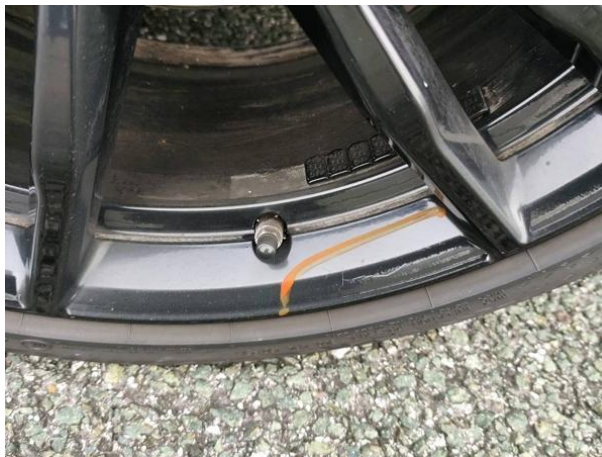
Slika R15: Al platišče

Slika R15-1: Poškodba

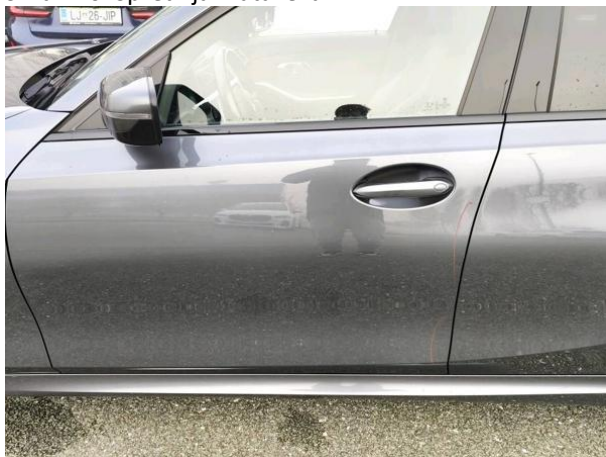
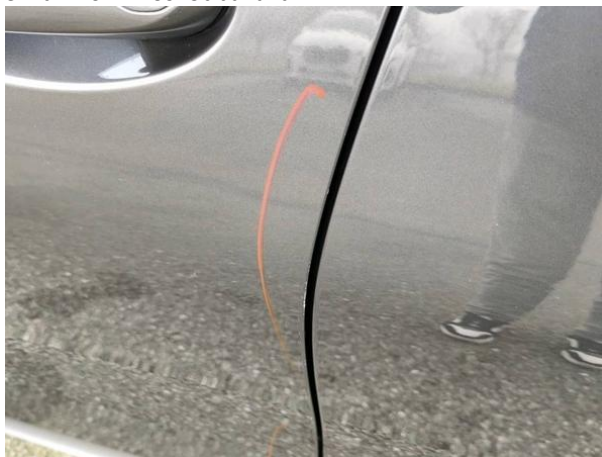
Slika R16: Sprednja vrata leva

Slika R16-1: Poškodba laka

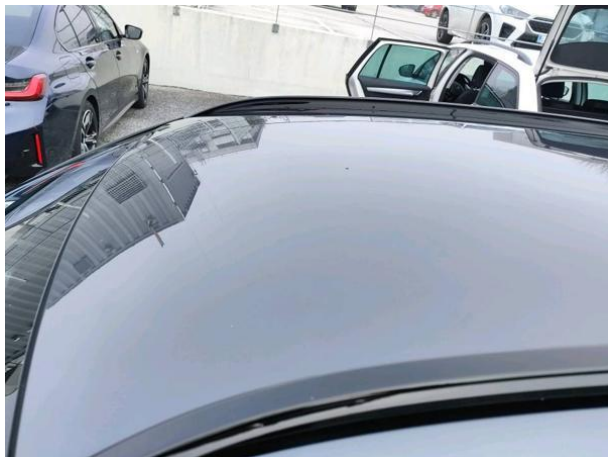
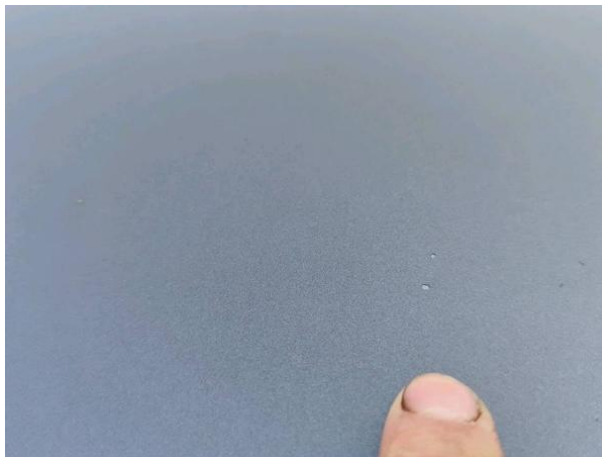
Slika R17: Streha

Slika R17-1: Poškodba laka

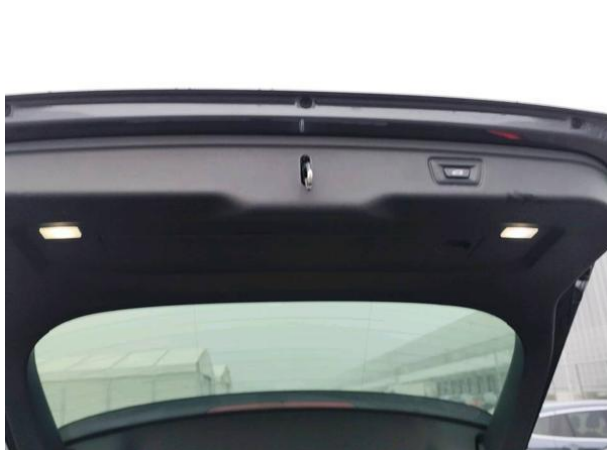
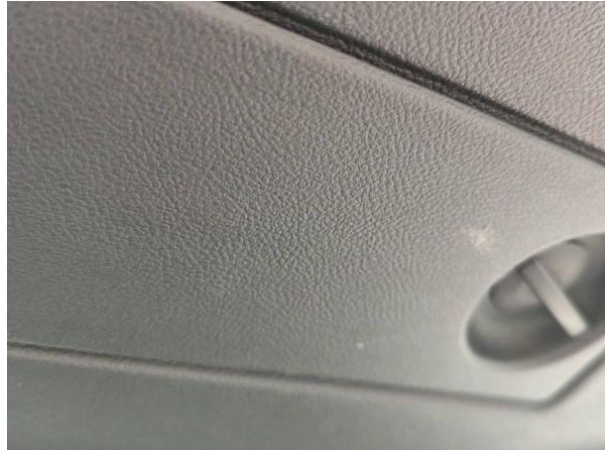
Slika N05: Obloga zadnjih vrat/pokrova prtljažnika

- Obloga zadnjih vrat/pokrova prtljažnika - poškodba

Slika N05-1: Poškodba
