CENILNO POROČILO

OSEBNI AVTOMOBIL (M1)
FIAT 500 / 1.0 / HYBRID CULT
VIN: ZFACF1BJ8NJF61971

Ljubljana, 25.02.2026

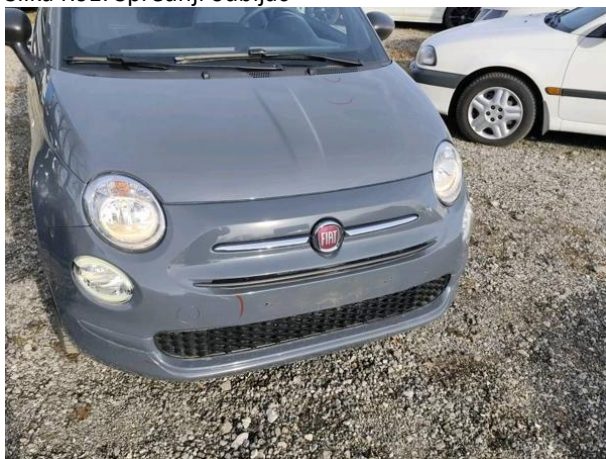
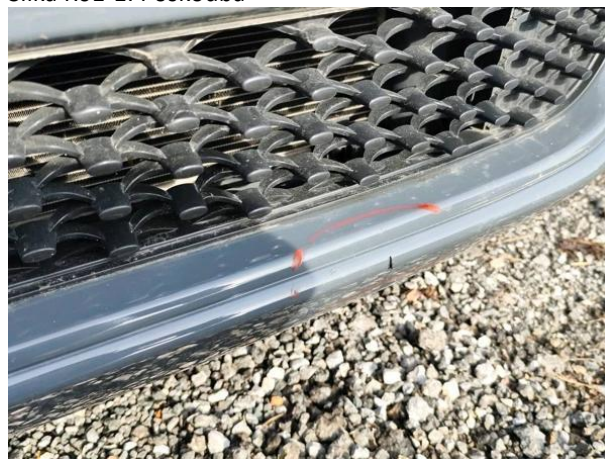
Slika R01: Sprednji odbijač

Slika R01-1: Poškodba

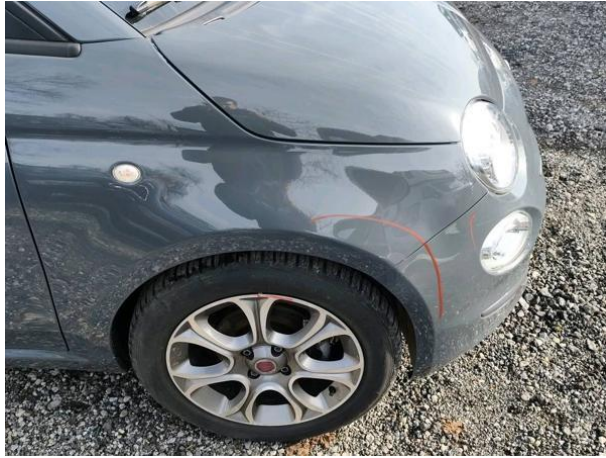
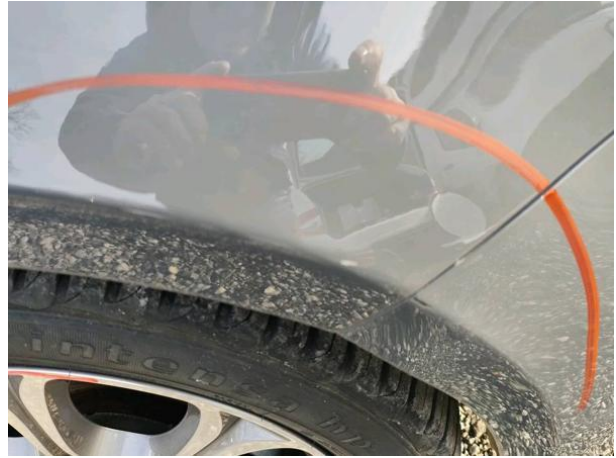
Slika R02: Blatnik desni

Slika R02-1: Poškodba

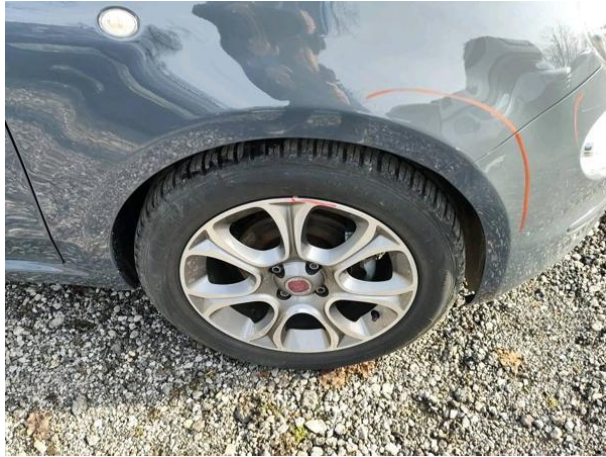
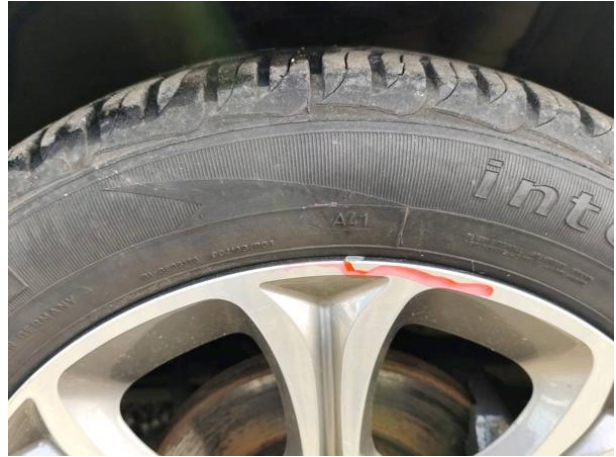
Slika R03: Al platišče

Slika R03-1: Poškodba

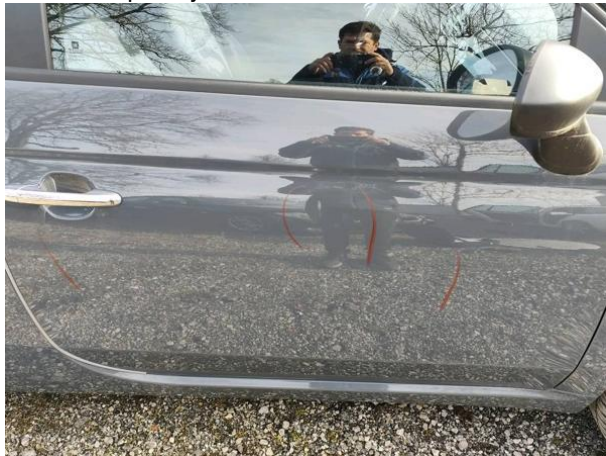
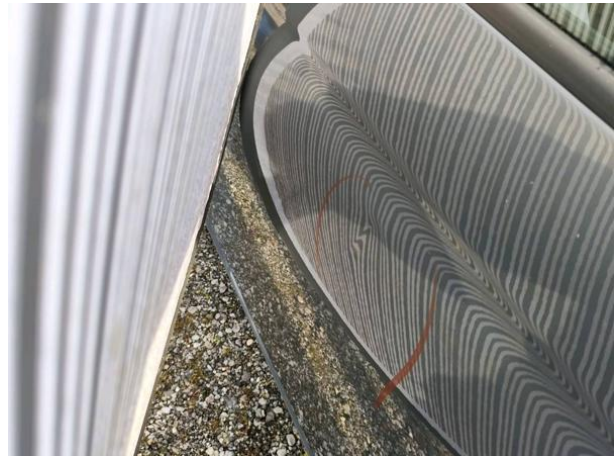
Slika R04: Sprednja vrata desna

Slika R04-1: Poškodba

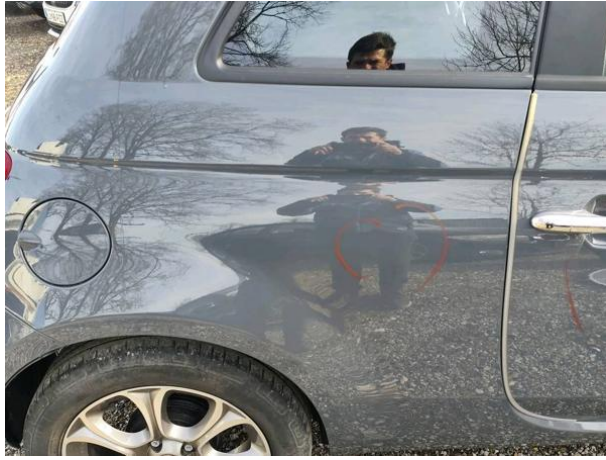
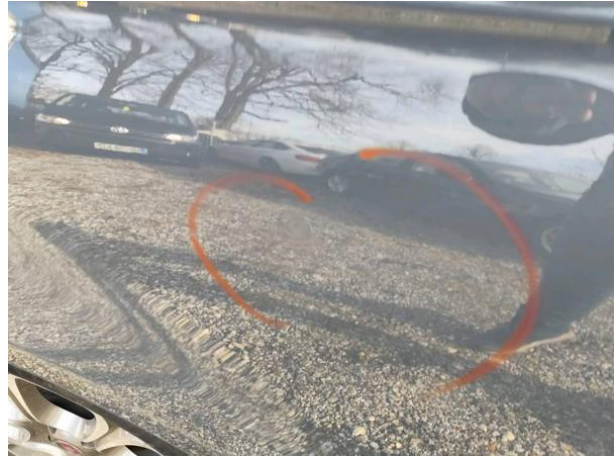
Slika R05: Stranica desna

Slika R05-1: Poškodba

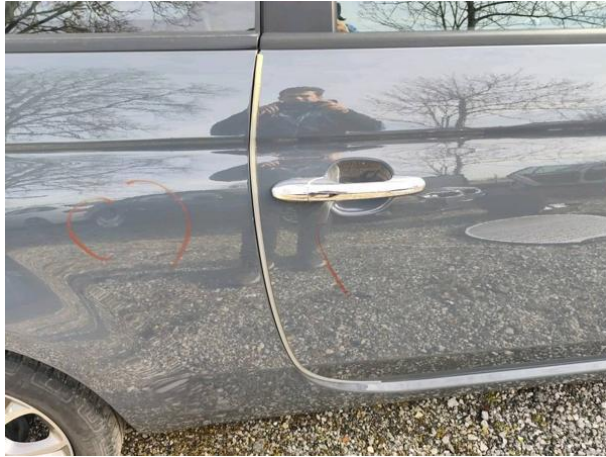
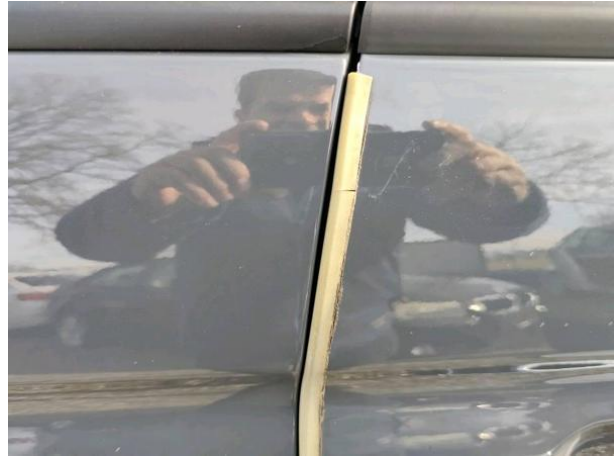
Slika R06: Varovalna guma

Slika R06-1: Poškodba

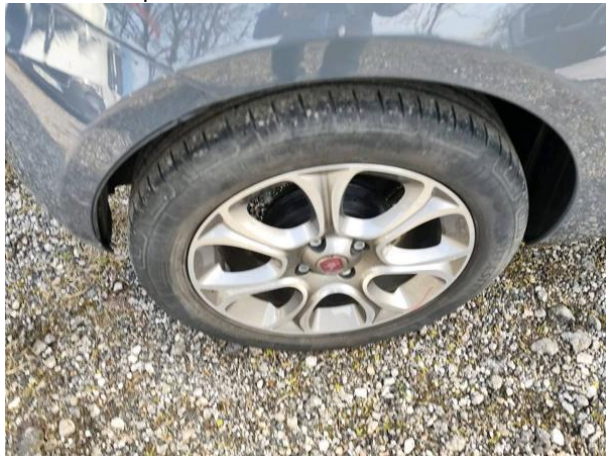
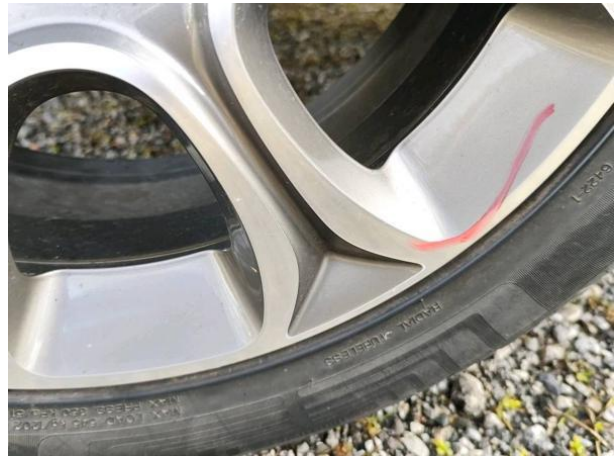
Slika R07: Al platišče

Slika R07-1: Poškodba

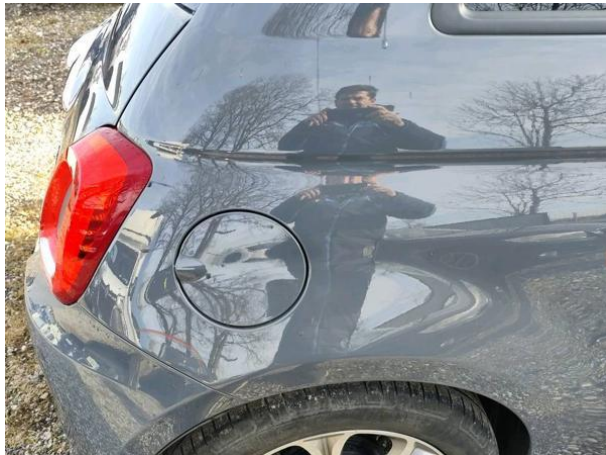
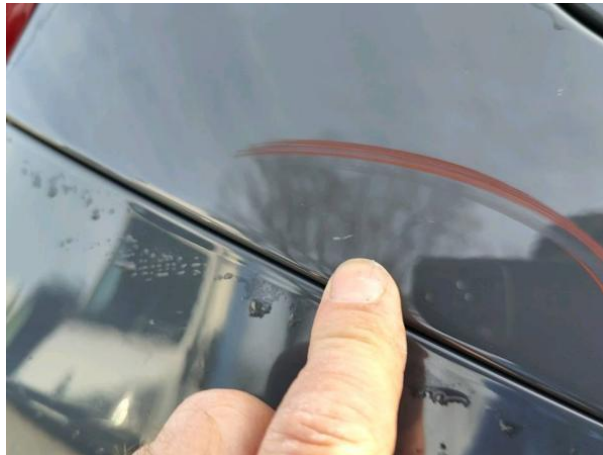
Slika R08: Stranica desna

Slika R08-1: Poškodba laka

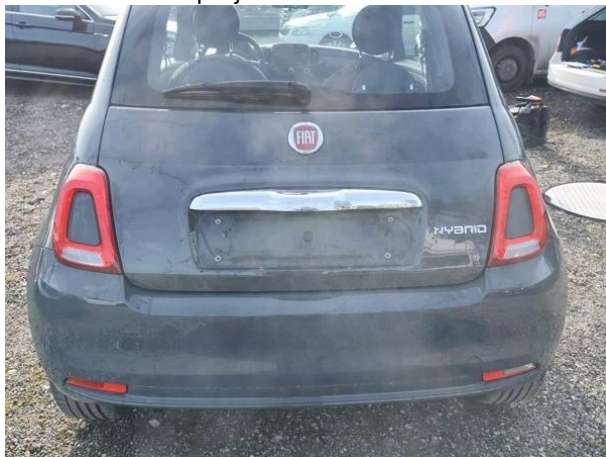
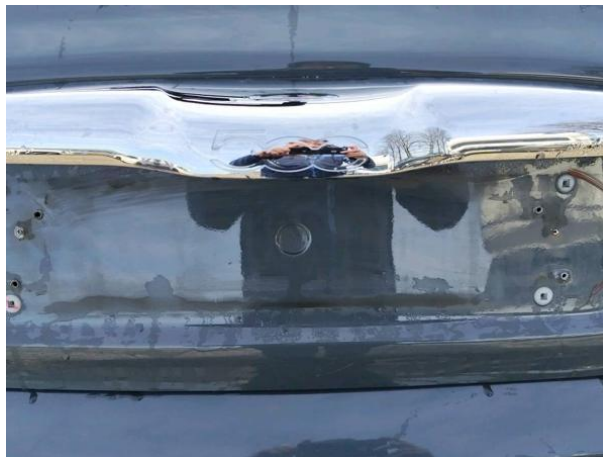
Slika R09: Pokrov prtljažnika

Slika R09-1: Poškodba

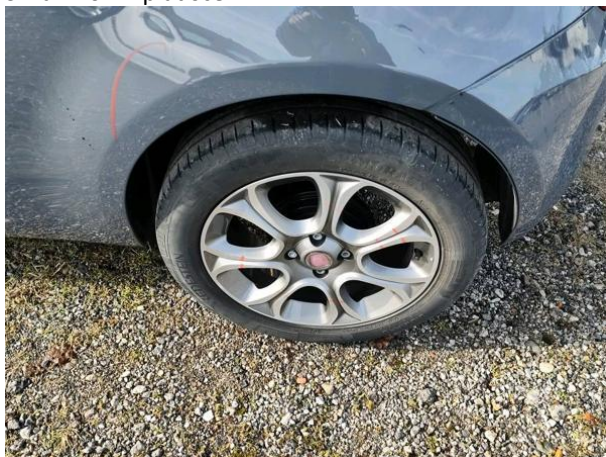
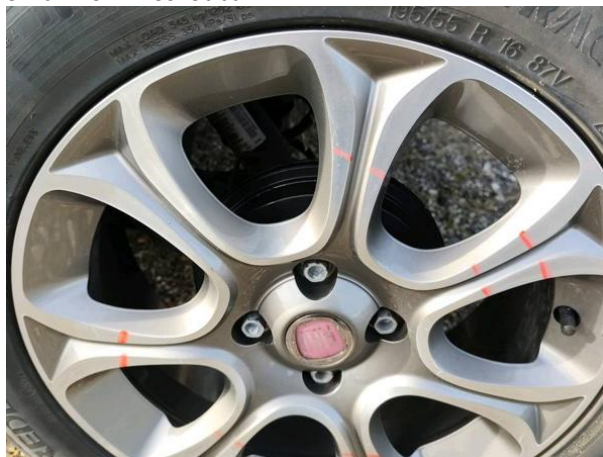
Slika R10: Al platišče

Slika R10-1: Poškodba

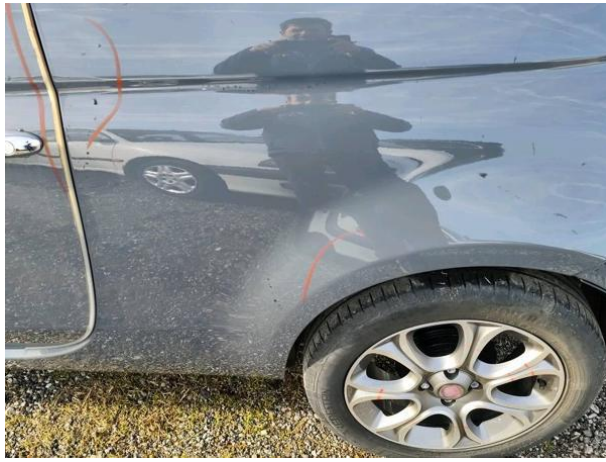
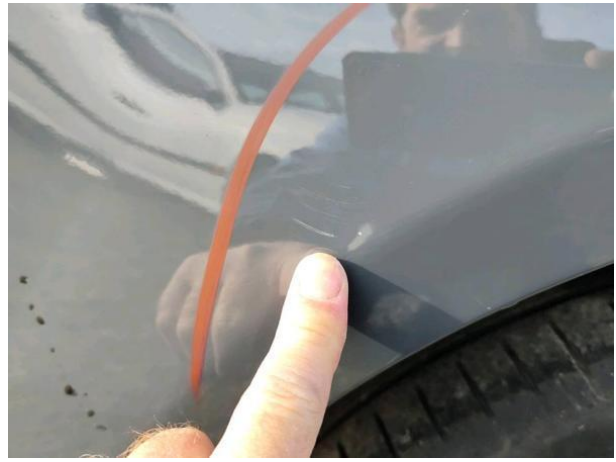
Slika R11: Stranica leva

Slika R11-1: Poškodba laka

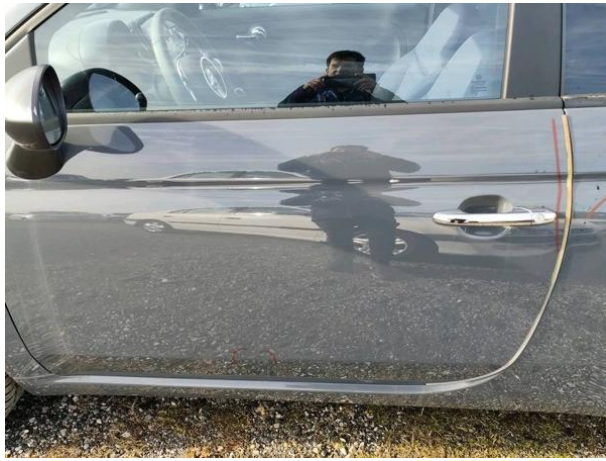
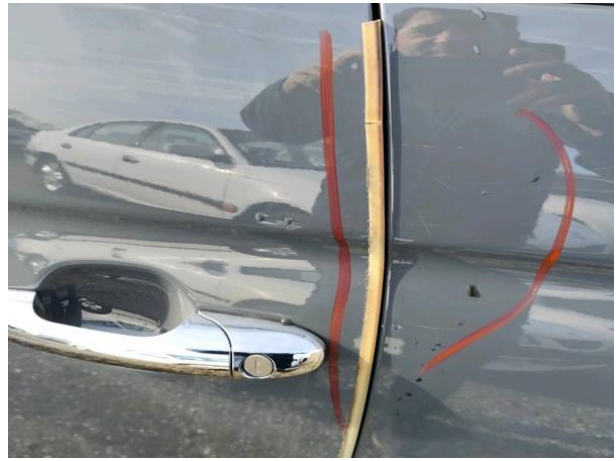
Slika R12: Stranica leva

Slika R12-1: Poškodba laka

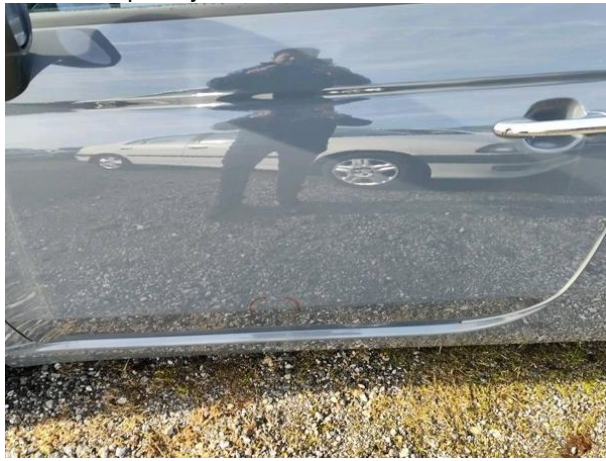
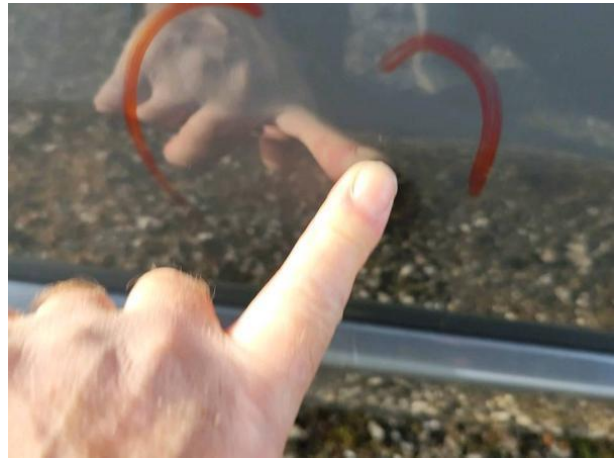
Slika R13: Sprednja vrata leva

Slika R13-1: Poškodba laka

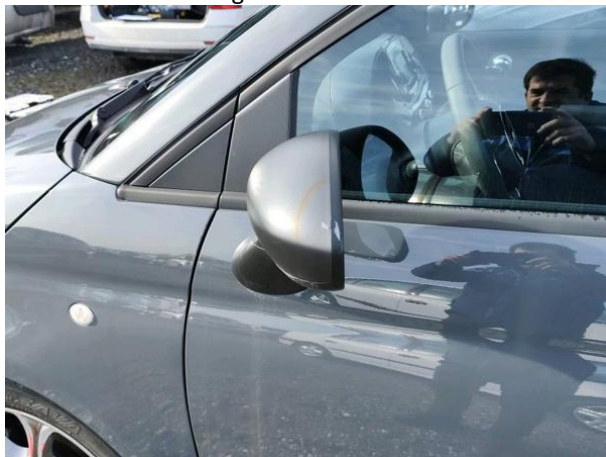
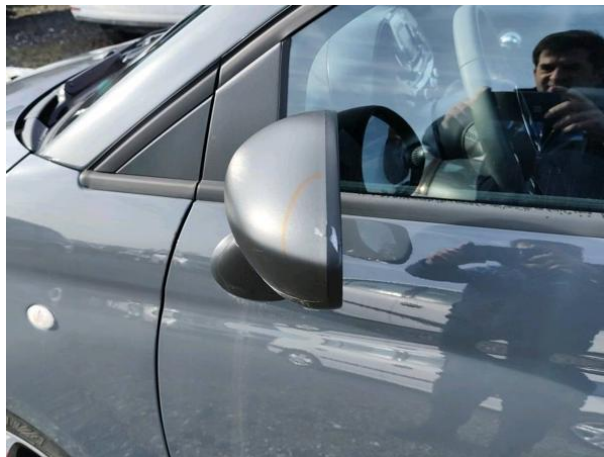
Slika R14: Vzvratno ogledalo levo

Slika R14-1: Poškodba

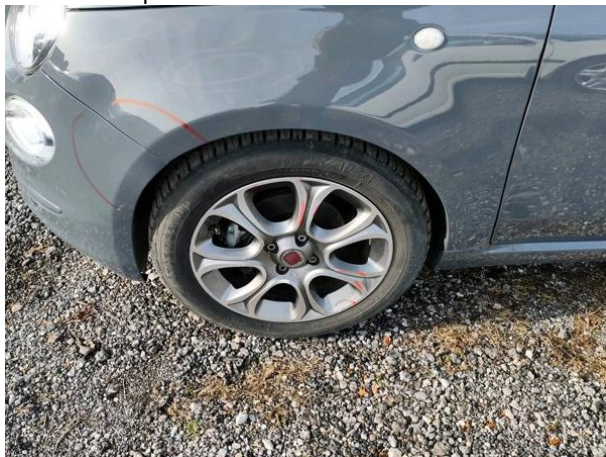
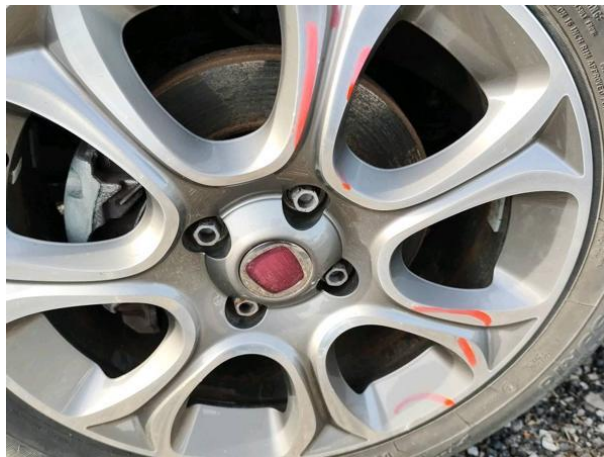
Slika R15: Al platišče

Slika R15-1: Poškodba

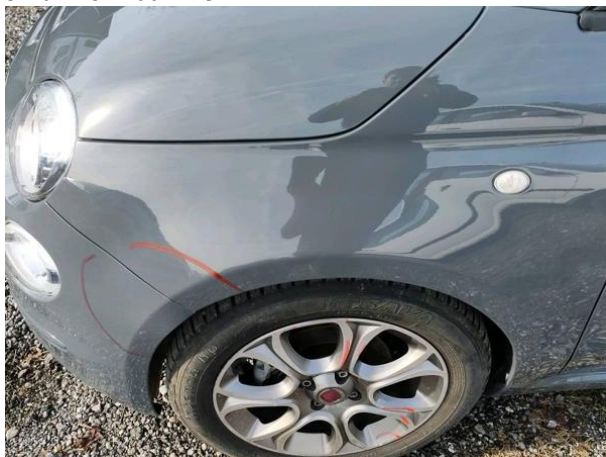
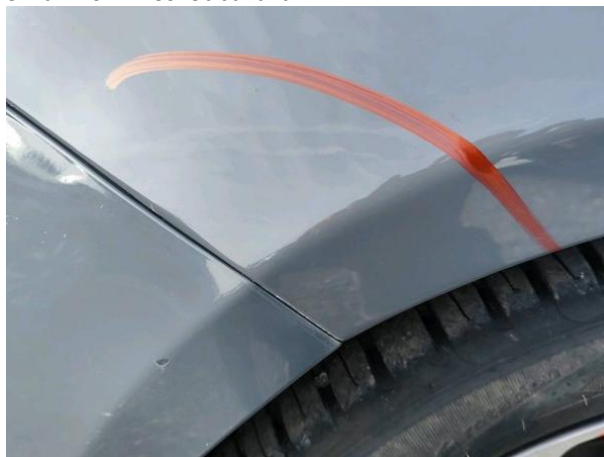
Slika R16: Blatnik levi

Slika R16-1: Poškodba laka

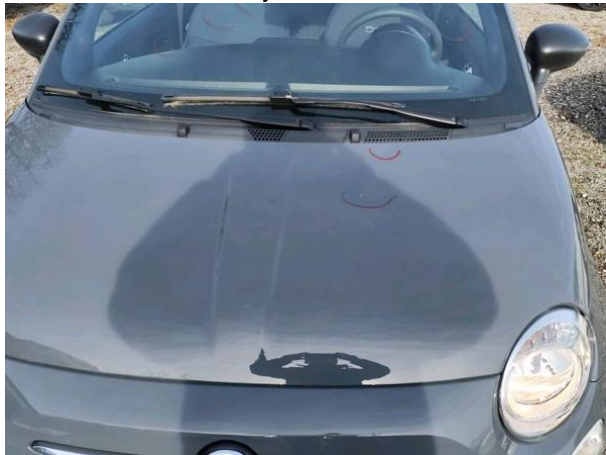
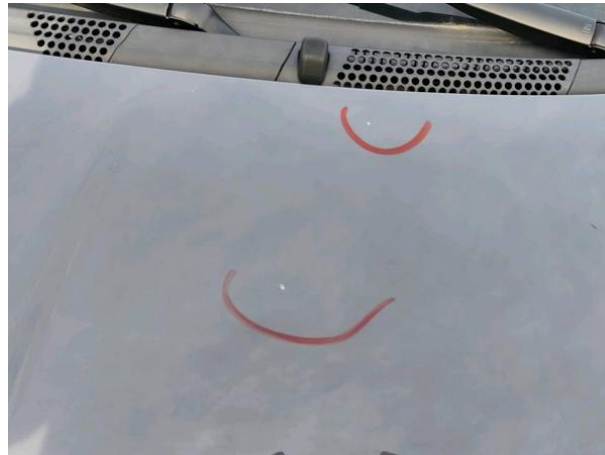
Slika R17: Pokrov motorja

Slika R17-1: Poškodba laka

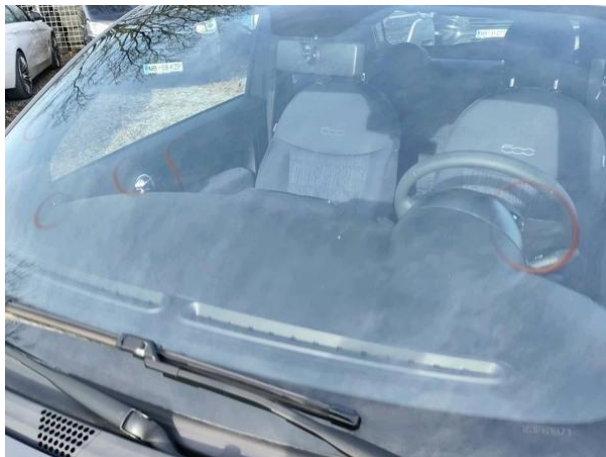
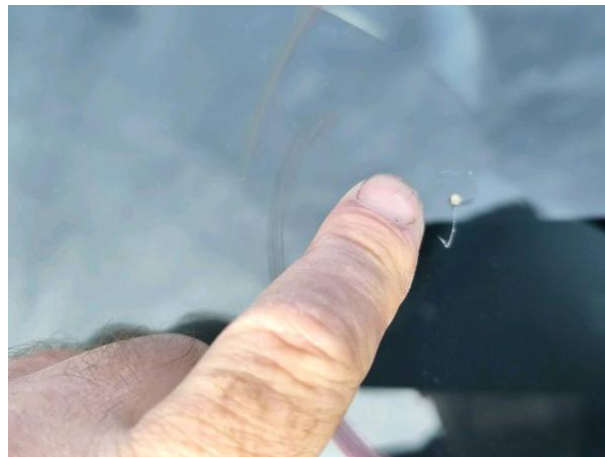
Slika R18: Vetrobransko steklo

Slika R18-1: Poškodba

Poškodovano vetrobransko steklo, ostala stekla in stekla vzratnih ogledal niso poškodovana.

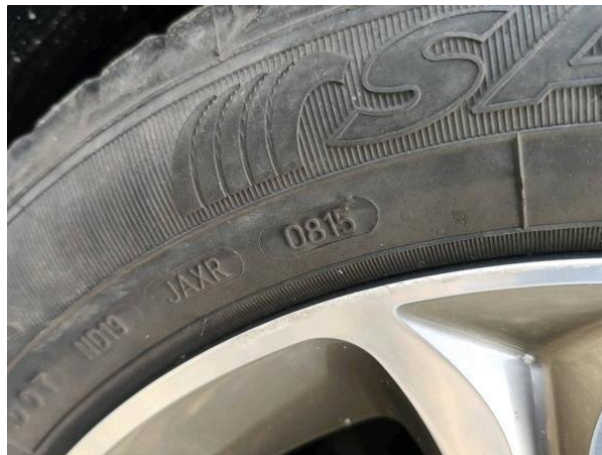
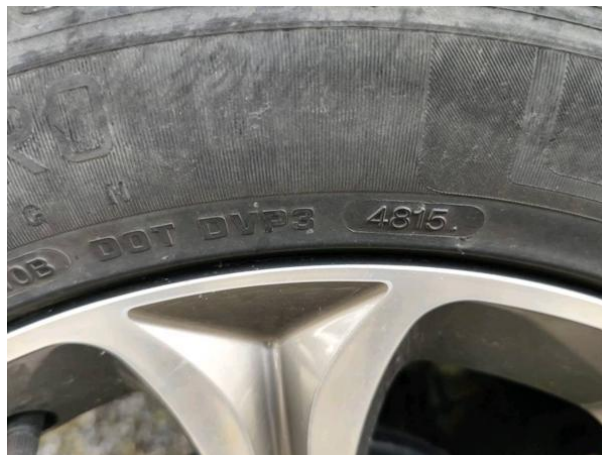
Pnevmatike so dimenzijsko ustrezne, starostno neprimerne in z dovolj profila.

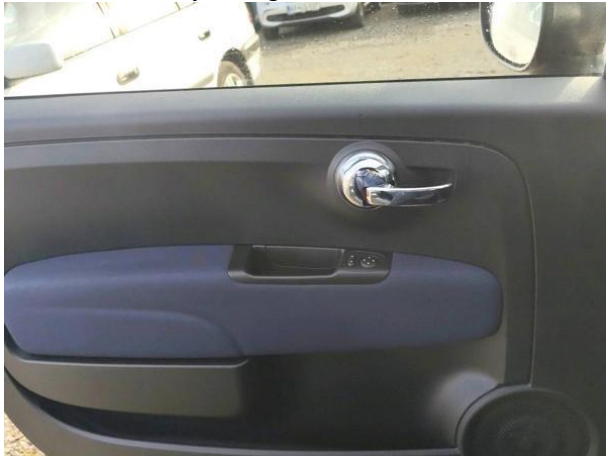
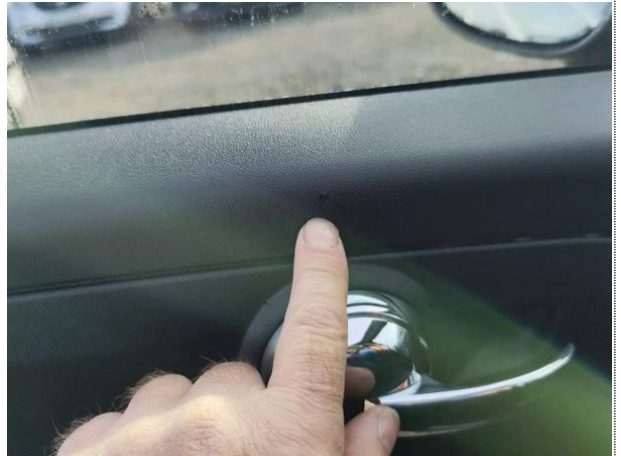
Slika N05: Notranja obloga vrat

Slika N05-1: Poškodba

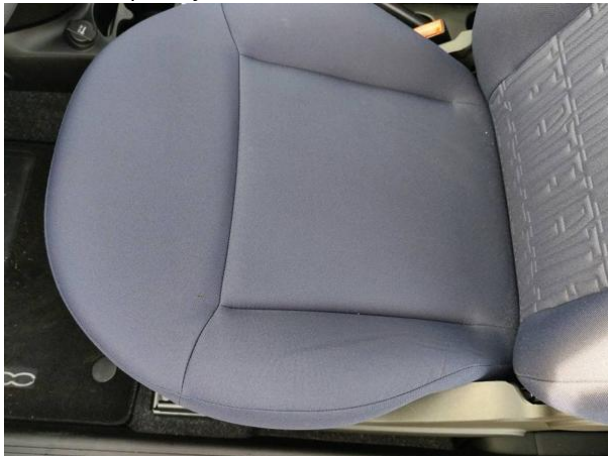
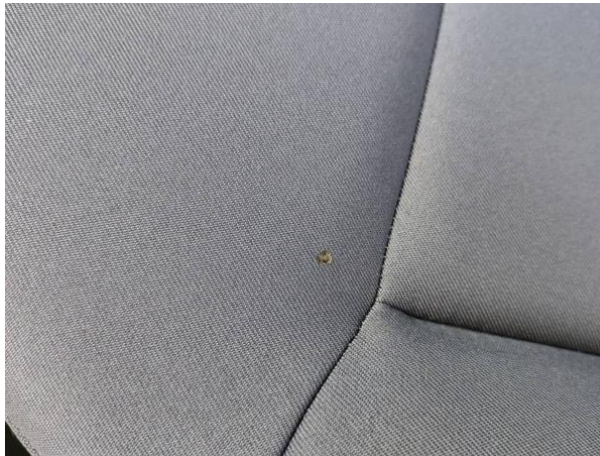
Slika N06: Sprednji levi sedež

Slika N06-1: Poškodba

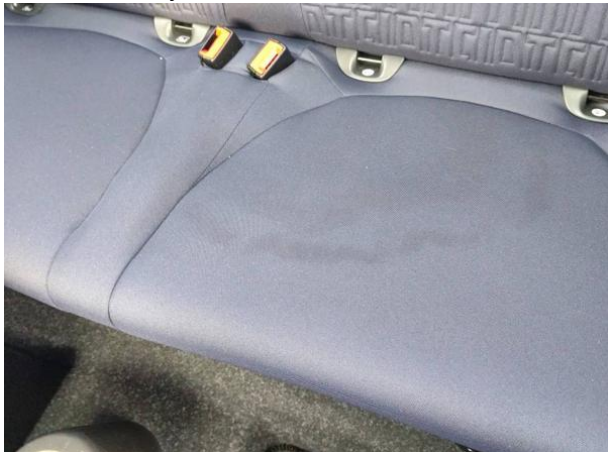
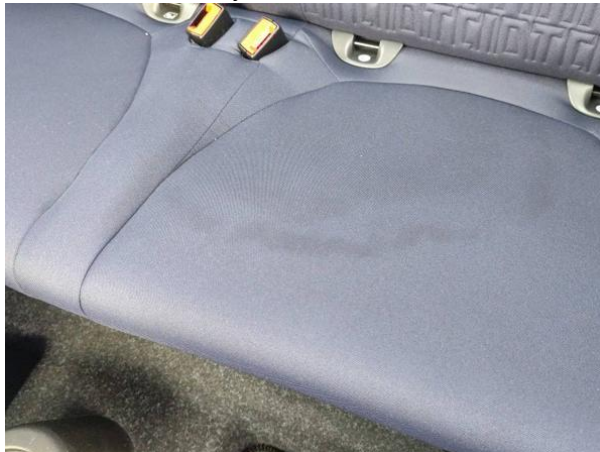
Slika N07: Zadnji sredinski sedež

Slika N07-1: Umazanija

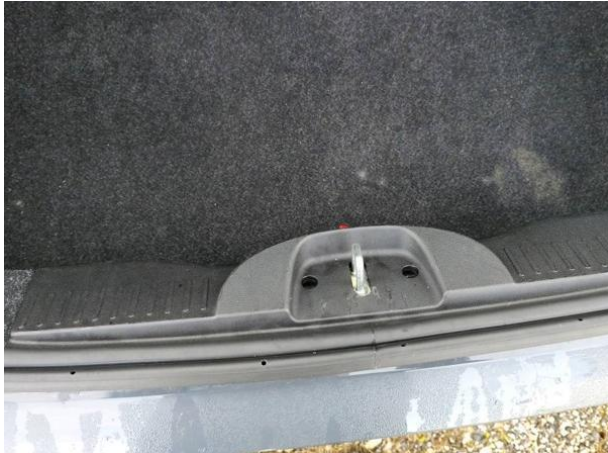
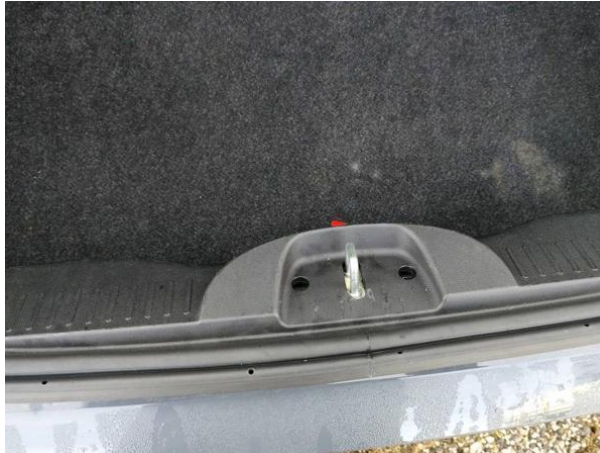
Slika N08: Obloga prostora za rez. kolo

Slika N08-1: Umazanija
