| <b>AMZS</b> | <b>Poročilo o pregledu vozila<br/>(pred prodajo ali nakupom)</b> | Šifra dokumenta:<br><b>AMZS-OBR-121</b> |

| <b>Številka zadeve:</b> DN005122-000126 | <b>Datum:</b> 21.06.2022 |

| <b>Znamka vozila:</b> OPEL | <b>Tip vozila:</b> CROSLAND X 1.5 CDTi |
| <b>Registracijska številka:</b> | <b>VIN:</b> W0VZCBHZ4JS019966 |

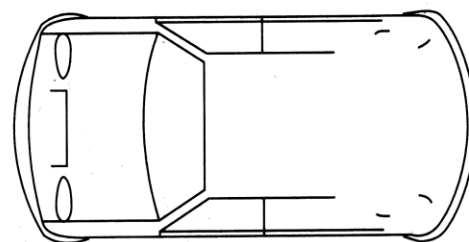
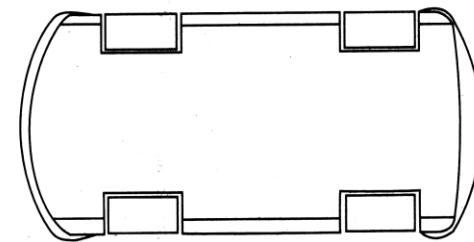
POŠKODBA VETROBRANSKEGA STEKLA, POŠKODBA ZAD. ODBIJAČA, Z.D. BLATNIK PRASKA, P.D. IN Z.D.  
POŠKODBA PLATIŠČA(ODRGNINE), P.D. VRATA UDRITINA, P.L. VRATA ODRGNINA.
