## CENILNO POROČILO

OSEBNI AVTOMOBIL (M1)  
HYUNDAI i30N / 2.0 / T-GDI HP  
VIN: TMAHC51AAPJ037703

Ljubljana, 14.08.2025

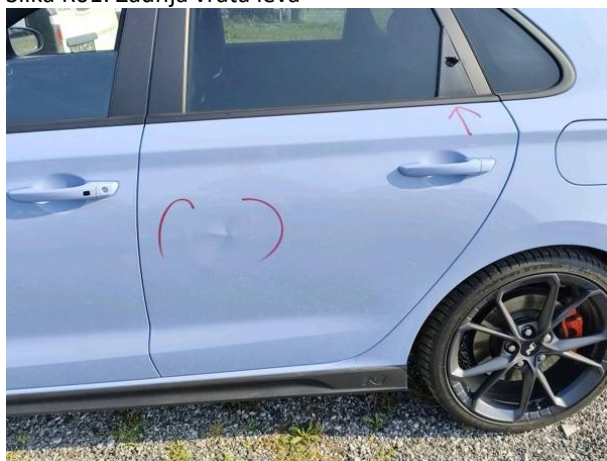
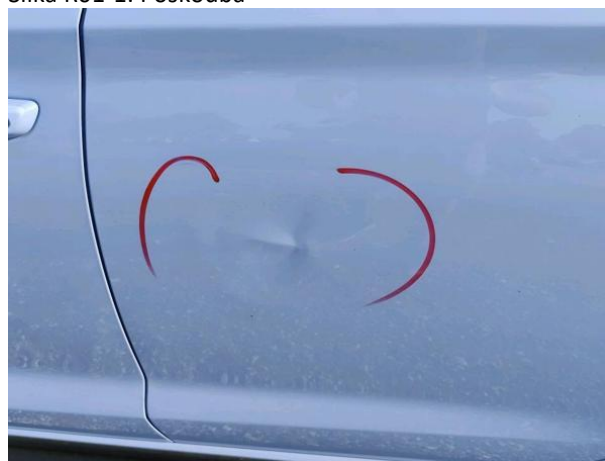
Slika R01: Zadnja vrata leva

Na vozilu je vidnih nekaj odrgnin in poškodb pločevine in odbijačev. Te poškodbe znižujejo tržno vrednost tega rabljenega vozila. Opažene poškodbe:

Slika R01-1: Poškodba

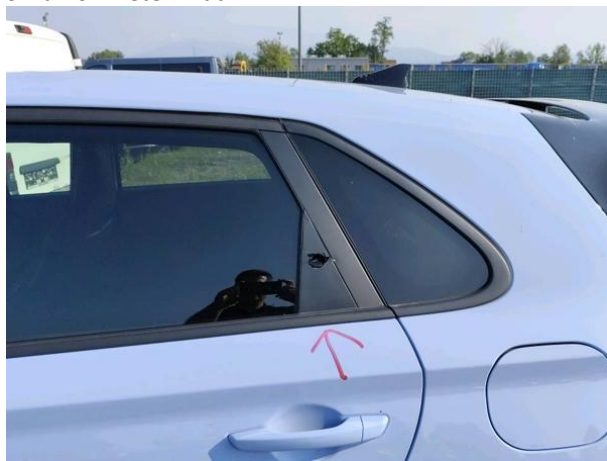
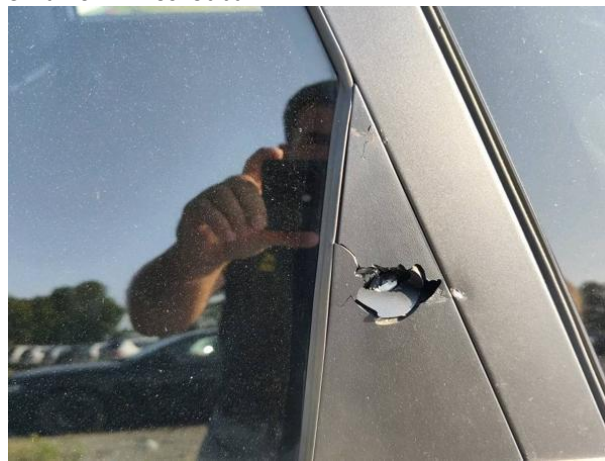
Slika R02: Letev vrat

Slika R02-1: Poškodba

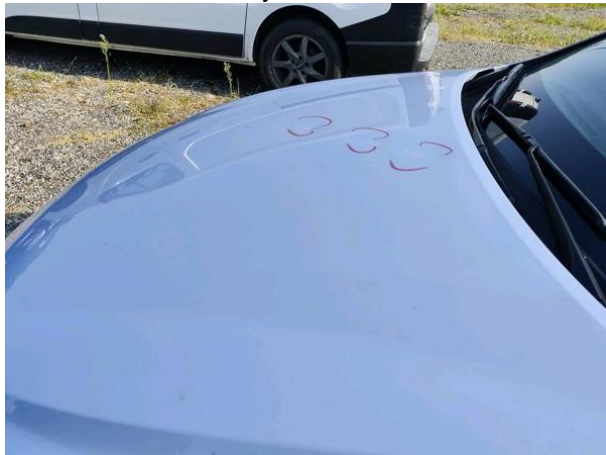
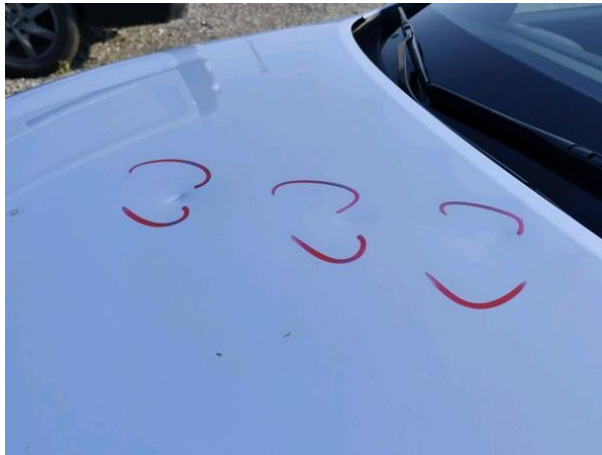
Slika R03: Pokrov motorja

Slika R03-1: Poškodba

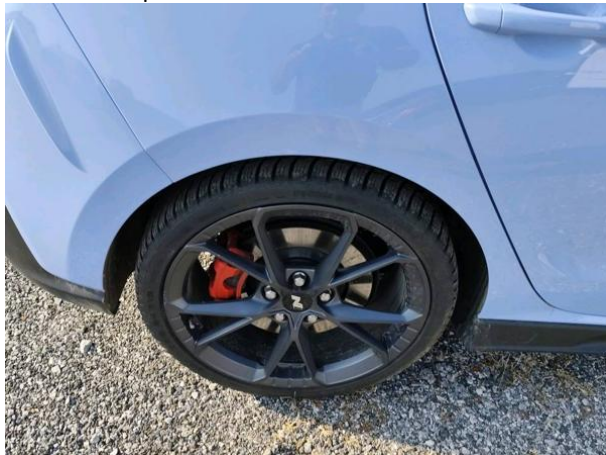
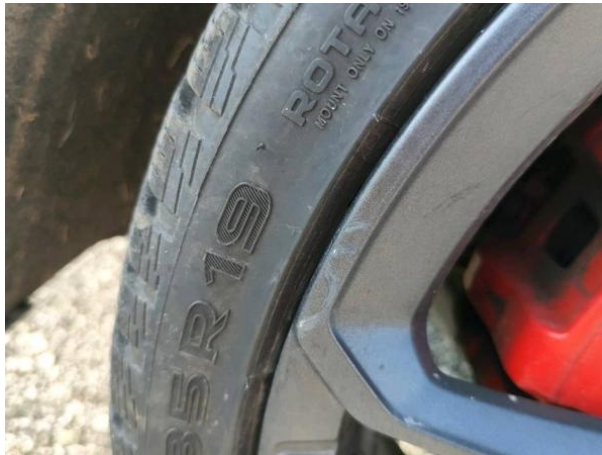
Slika R04: Al platišče

Slika R04-1: Poškodba

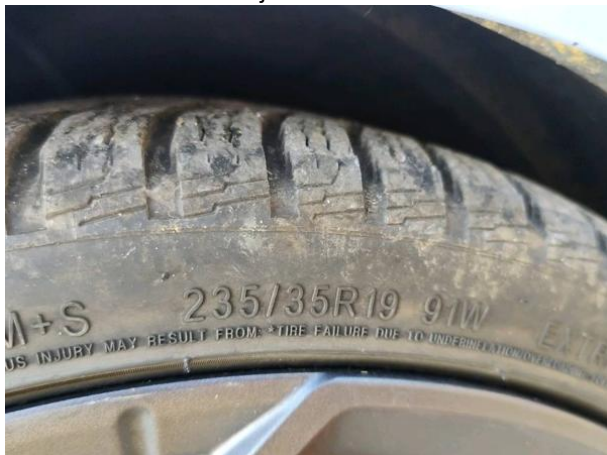
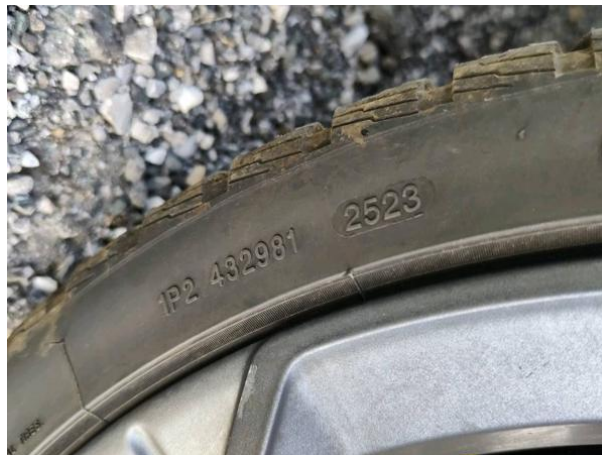
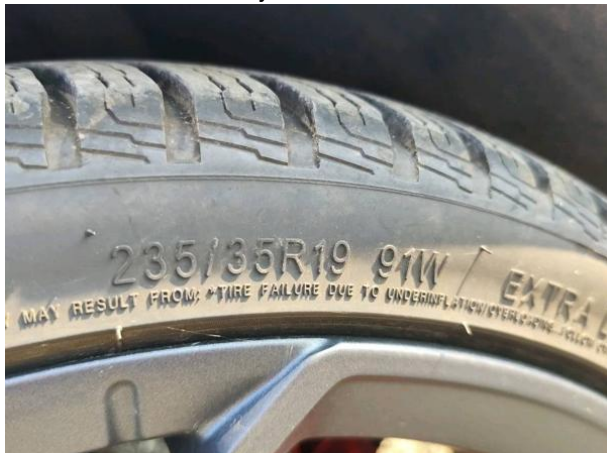
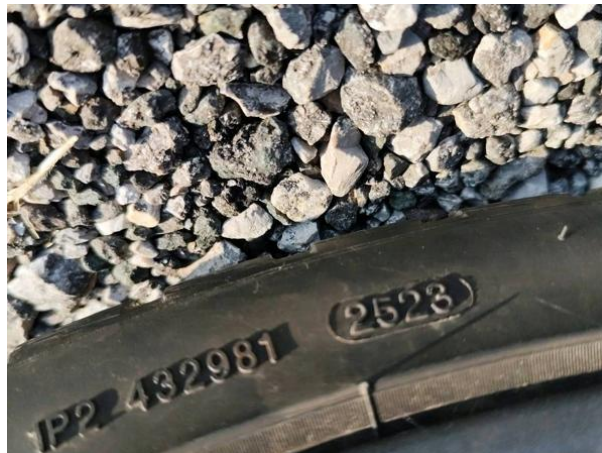
Pnevmatike so dimenzijsko ustrezne, starostno primerne in z dovolj profila.

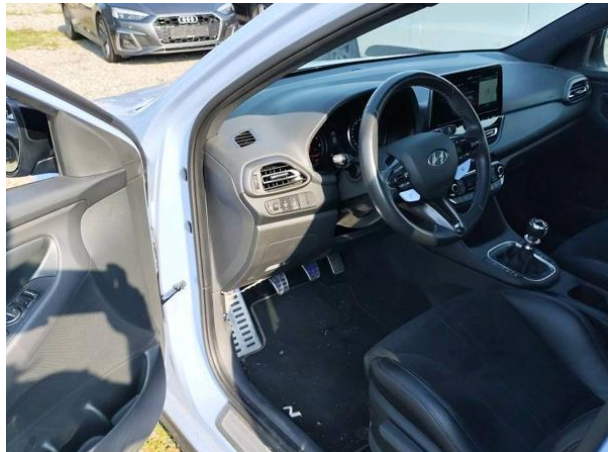
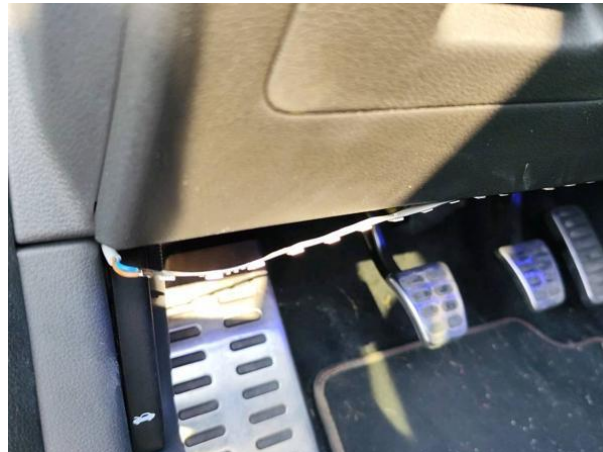
Slika N05: led lučke

- Led lučke - poškodba

Slika N05-1: Poškodba

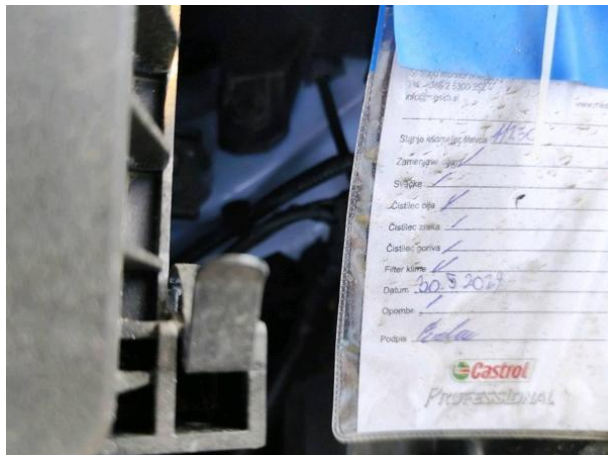
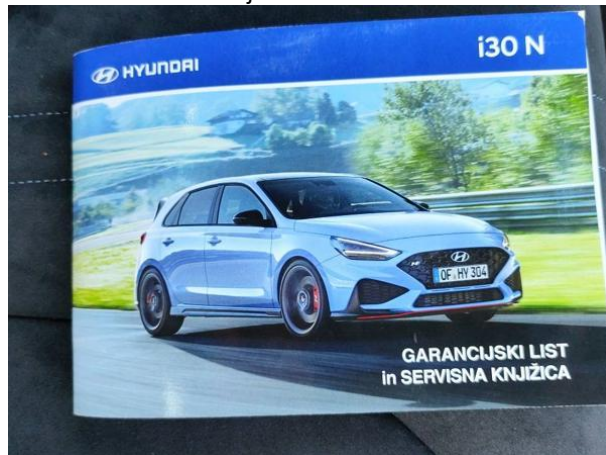
Zadnji servis opravljen 30.05.2024 pri 11230 km, glede na servisni interval je potrebno opraviti servis.
