| <b>AMZS</b> | <b>Poročilo o pregledu vozila<br/>(pred prodajo ali nakupom)</b> | Šifra dokumenta:<br><b>AMZS-OBR-121</b> |

| <b>Številka zadeve:</b> DN00623-000234 | <b>Datum:</b> 01.03.2023 |

| <b>Znamka vozila:</b> PORSCHE | <b>Tip vozila:</b> CAYENNE DIESEL / AUT |
| <b>Registracijska številka:</b> | <b>VIN:</b> WP1ZZZ92ZDLA26895 |

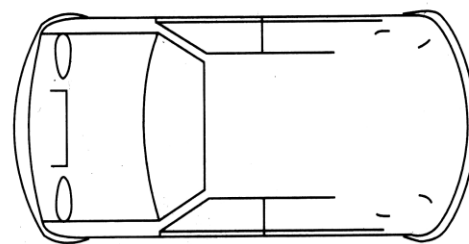
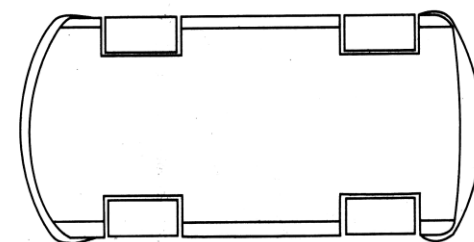
| VSE DELUJE V MEJAH NORMALE, GLEDE NA UPORABLJENOST MATERJALOV, SKLADNO Z LETI IN KILOMETRI UPORABE. PRI PREGLEDU DEBELINE NANOSA BARVE VOZILA SMO UGOTOVILI POSEBNOSTI (POKROV MOTORJA, P. IN Z.D. VRATA) |

POŠKODOVAN ZADNJI ODBIJAČ(PRASKE) IN ODSEVNIK V ODBIJAČU, P. IN Z.D. VRATA (PRASKE), Z.D. KOLESNİ OBROČ(POŠKODBE). POŠKODBE VETROBRANSKEGA STEKLA (KAMENJE), POŠKODBA PREVLEKE P.L. SEDEŽA ZADAJ.
