## CENILNO POROČILO

OSEBNI AVTOMOBIL (M1)  
OPEL ASTRA / GTC 1.4 / 16V TURBO  
VIN: W0LPF2EU2CG128741

Ljubljana, 28.01.2026

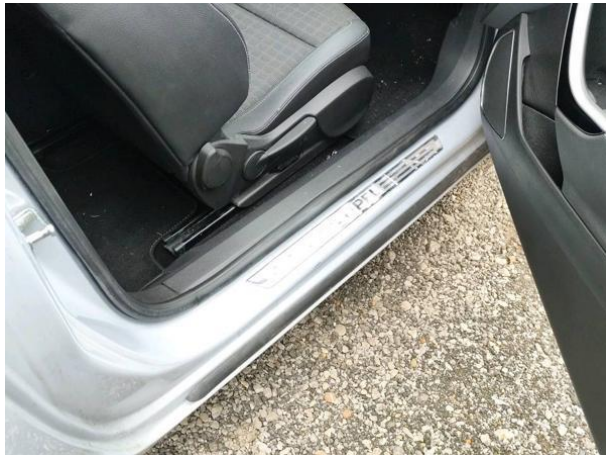
Slika R01: Okvir vrat

Slika R01-1: Poškodba

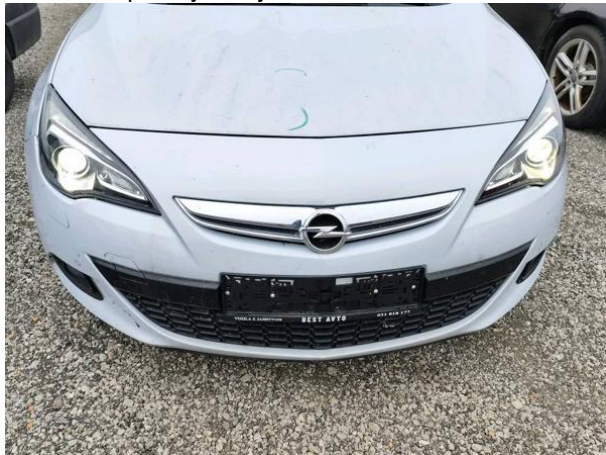
Slika R02: Sprednji odbijač

Slika R02-1: Izven ležišča

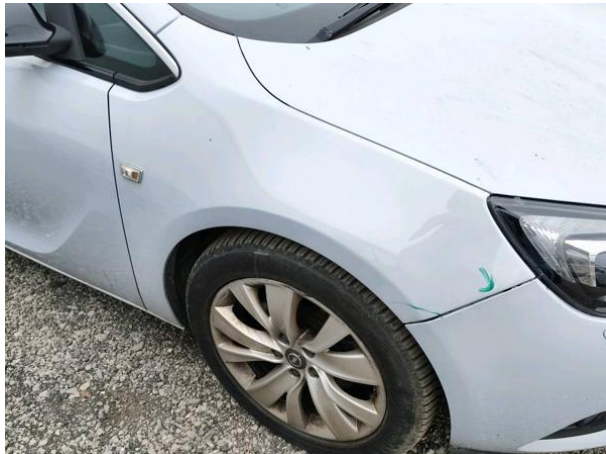
Slika R03: Blatnik desni

Slika R03-1: Poškodba

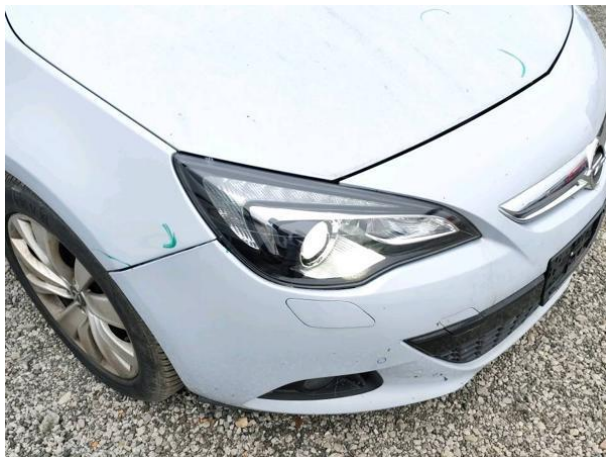
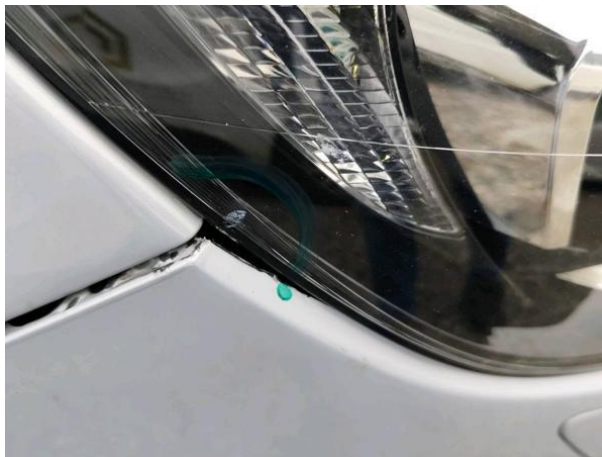
Slika R04: Desni žaromet

Slika R04-1: Poškodba

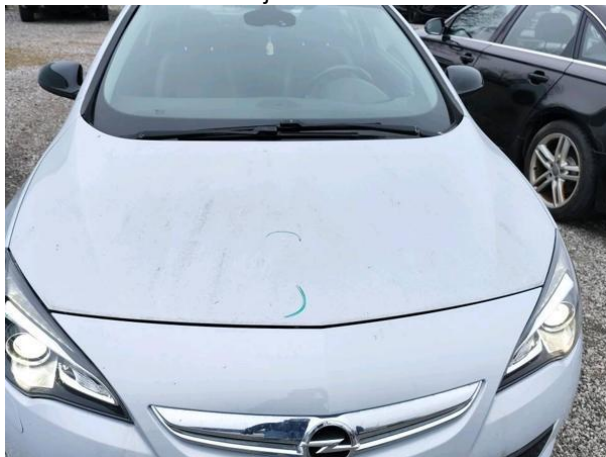
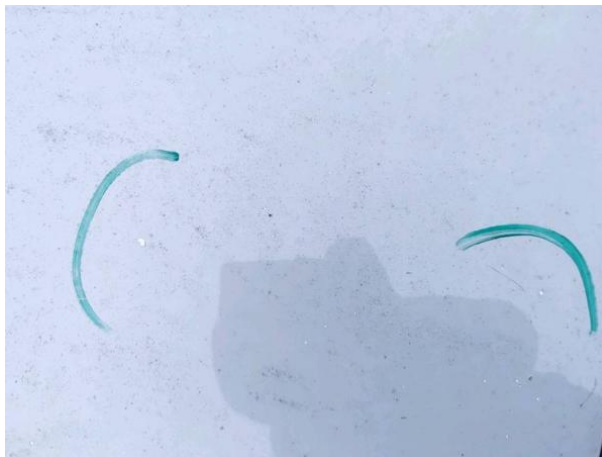
Slika R05: Pokrov motorja

Slika R05-1: Poškodba

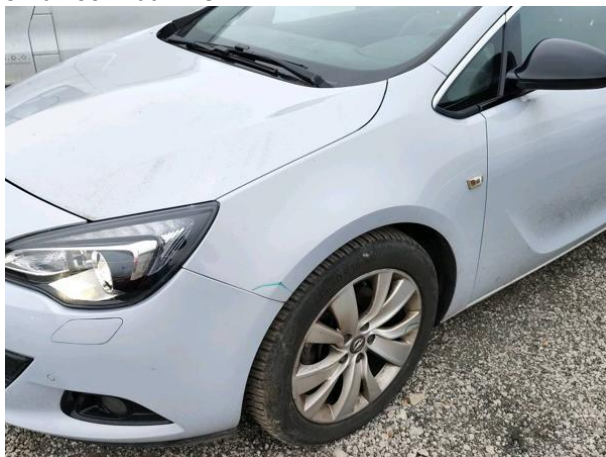
Slika R06: Blatnik levi

Slika R06-1: Poškodba laka

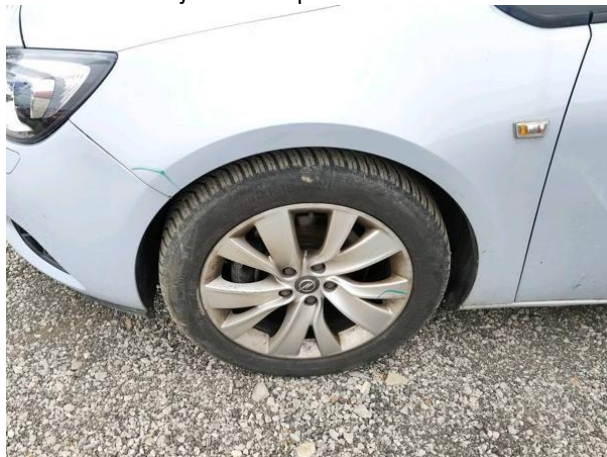
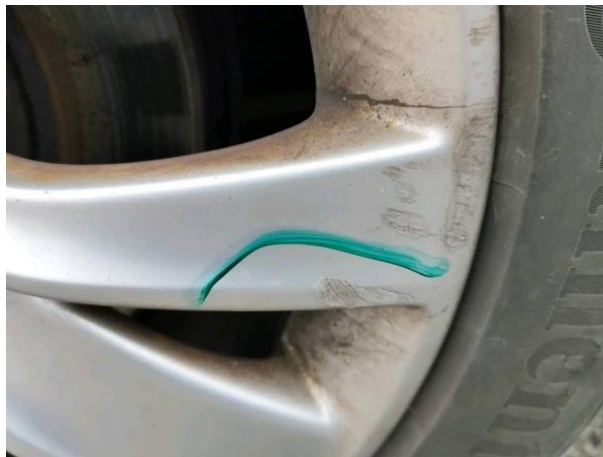
Slika R07: Prednje levo - al platišče

Slika R07-1: Poškodba laka

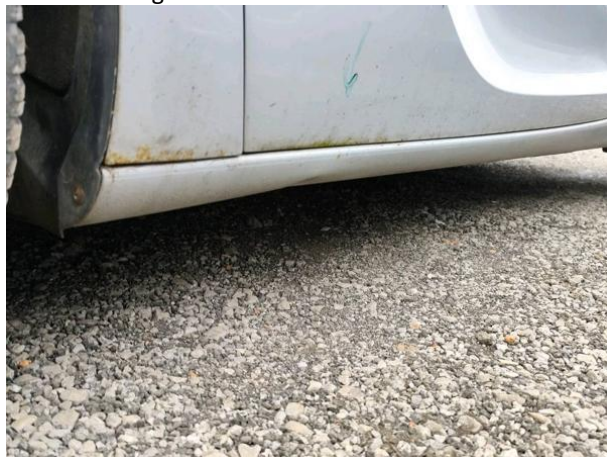
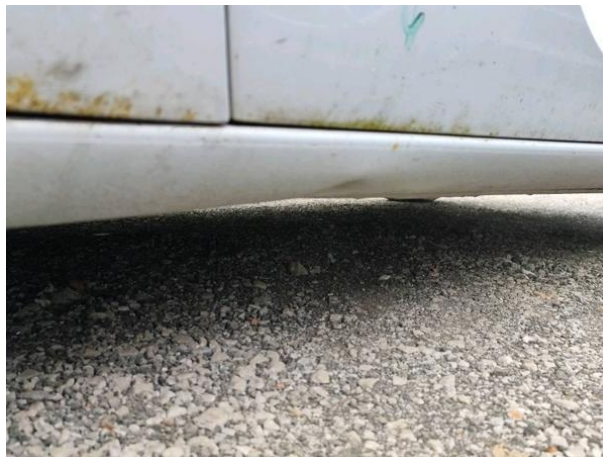
Slika R08: Prag levi

Slika R08-1: Vdolbina

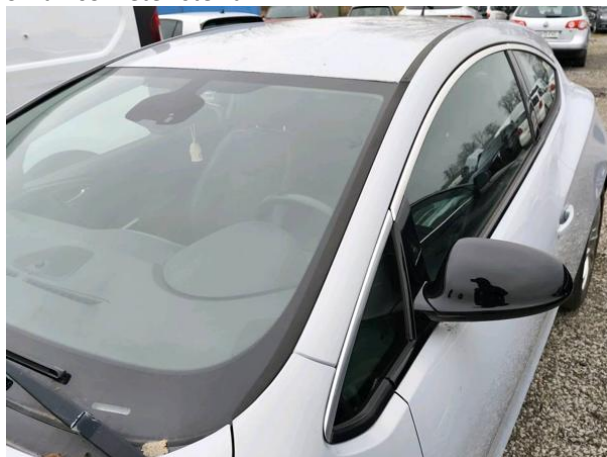
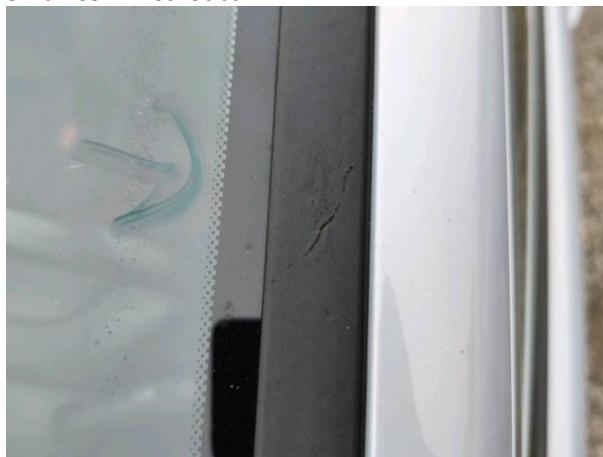
Slika R09: Letev stekla

Slika R09-1: Poškodba

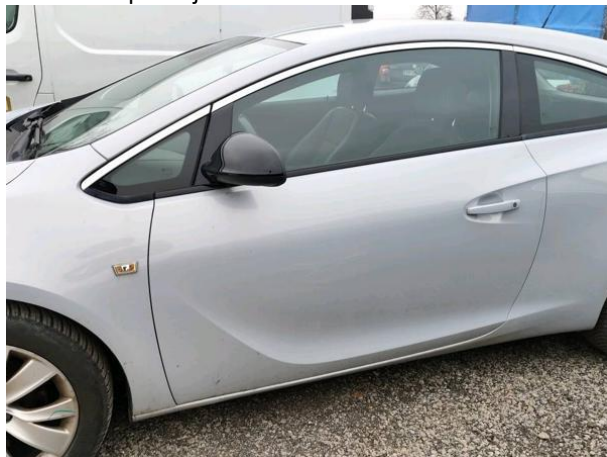
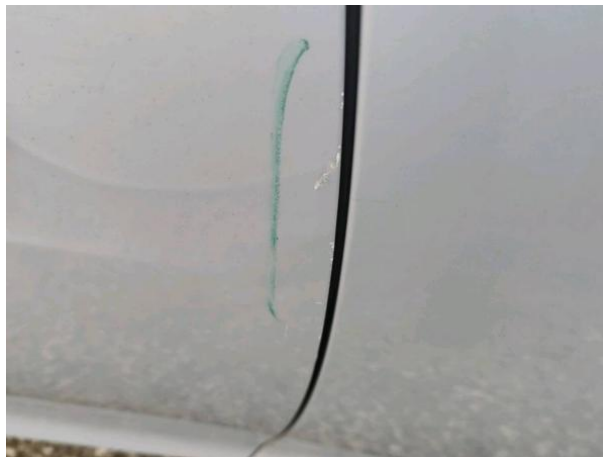
Slika R10: Sprednja vrata leva

Slika R10-1: Poškodba

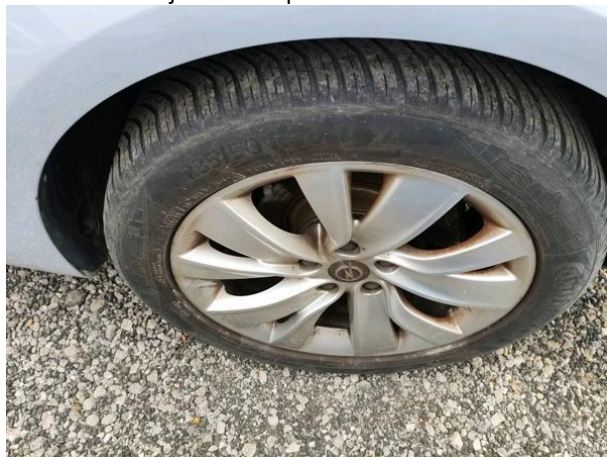
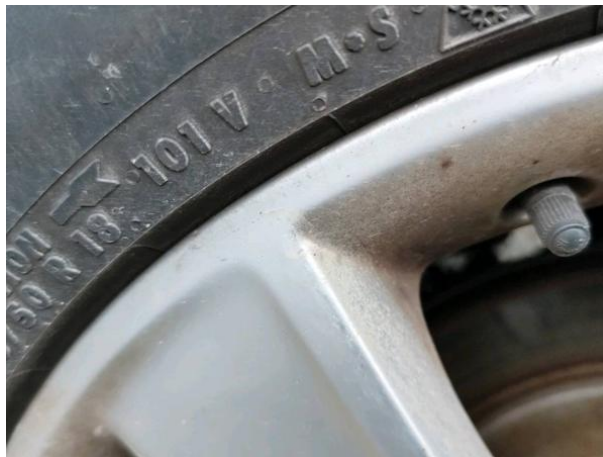
Slika R11: Zadnje levo - al platišče

Slika R11-1: Poškodba

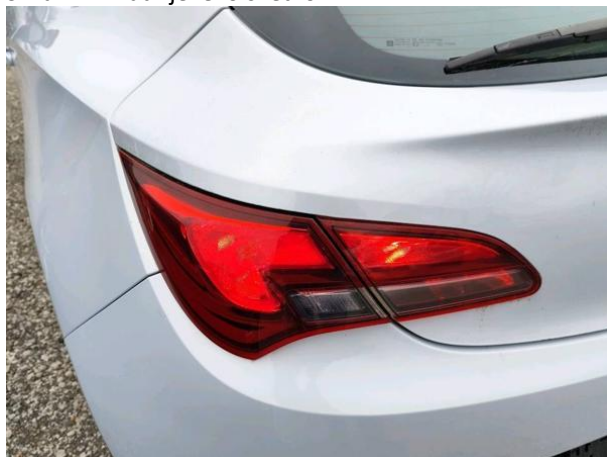
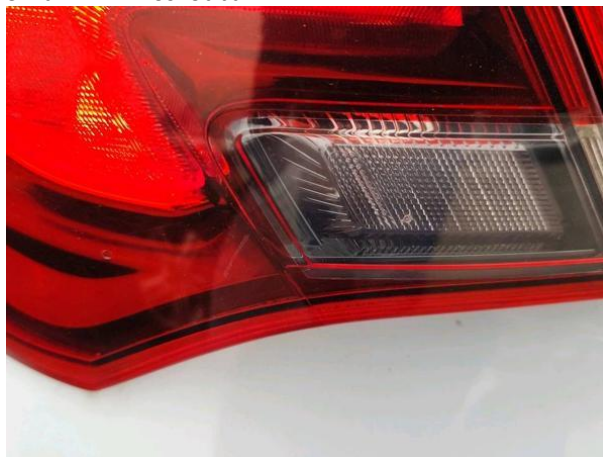
Slika R12: Zadnje levo svetilo

Slika R12-1: Poškodba

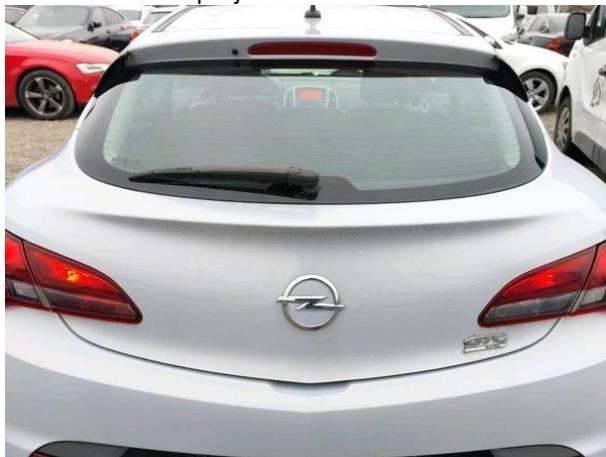
Slika R13: Pokrov prtljajnika

Slika R13-1: Poškodba

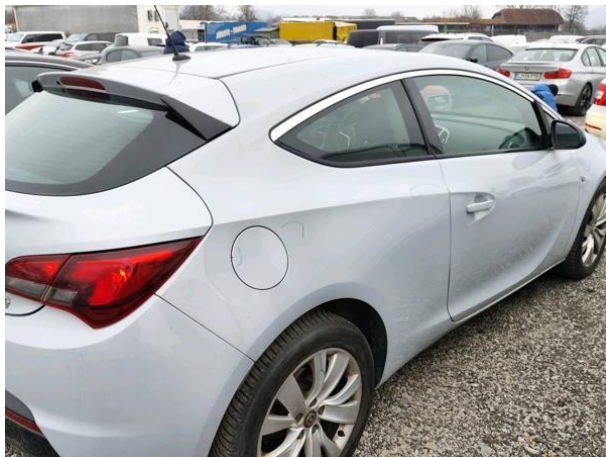
Slika R14: Stranica desna

Slika R14-1: Vdolbina in poškodba laka

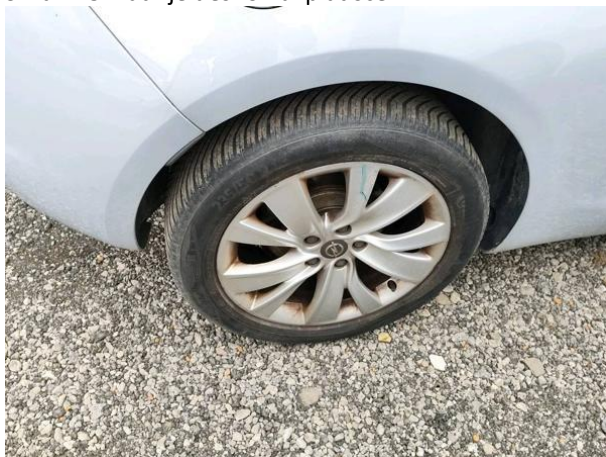
Slika R15: Zadnje desno - al platišče

Slika R15-1: Poškodba laka

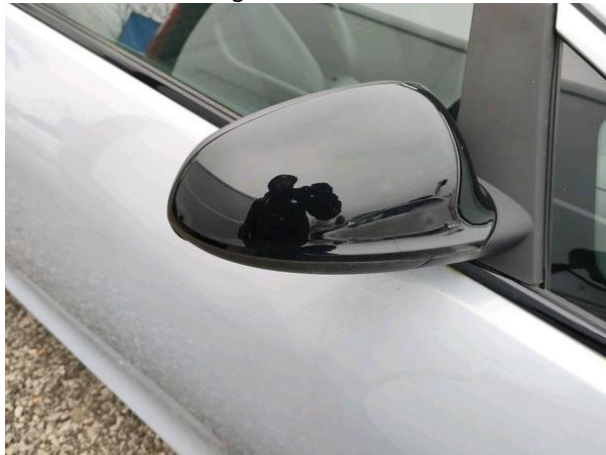
Slika R17: Vzvratno ogledalo desno

Slika R17-1: Poškodba

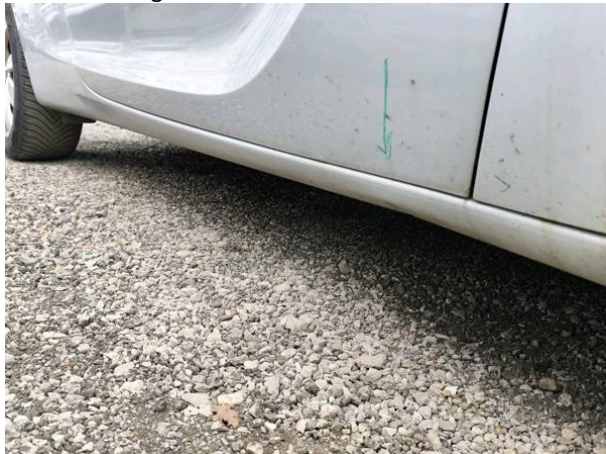
Slika R18: Prag desni

Slika R18-1: Vdolbina

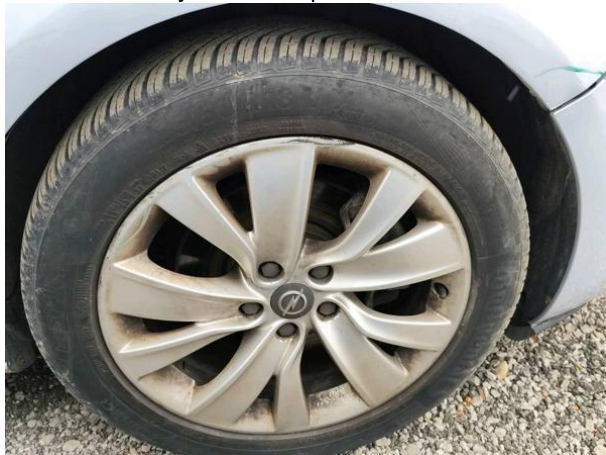
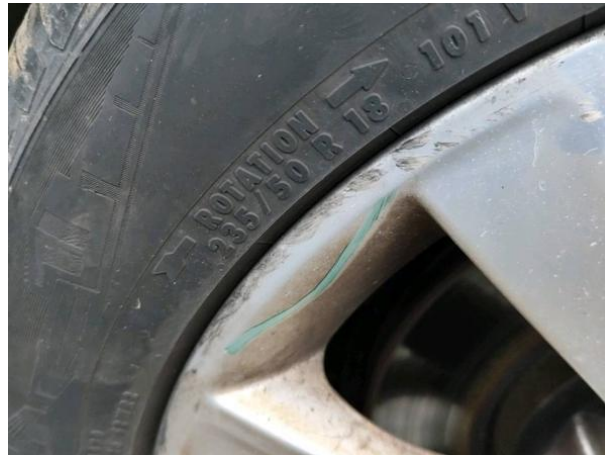
Slika R19: Prednje desno -al platišče

Slika R19-1: Poškodba laka

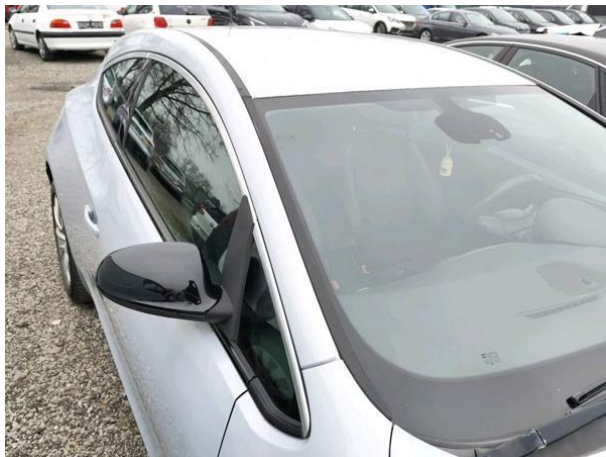
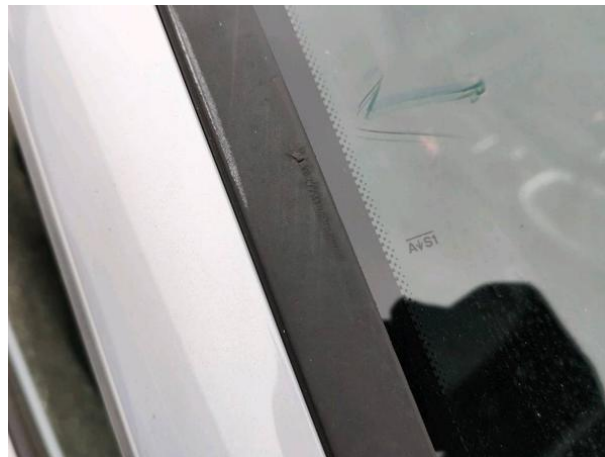
Slika R20: Letev stekla

Slika R20-1: Poškodba

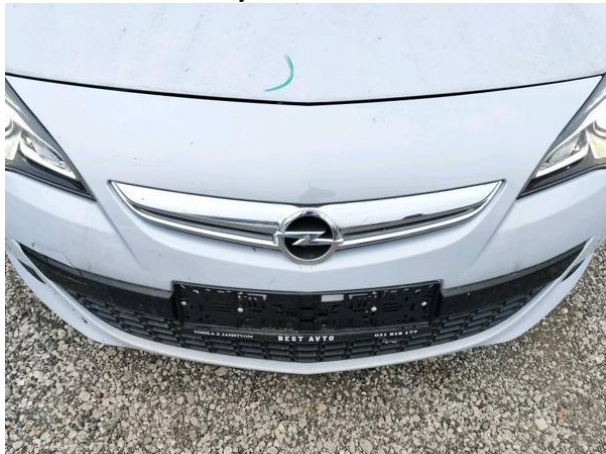
Slika R21: Maska odbijača

Slika R21-1: Poškodba

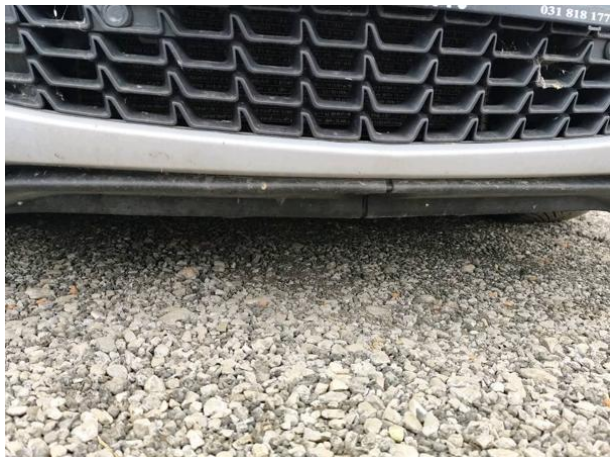
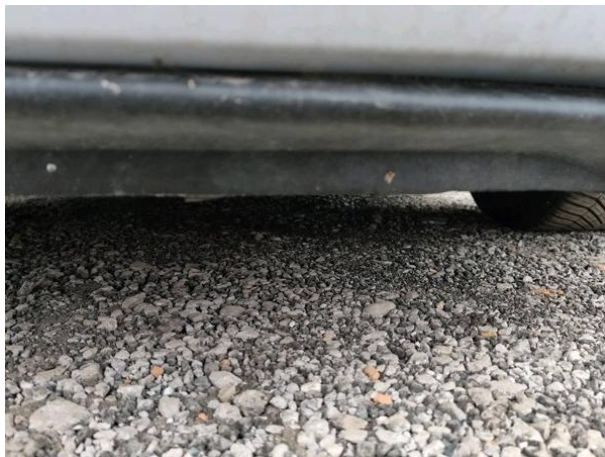
Slika R22: Ščitnik

Slika R22-1: Poškodba

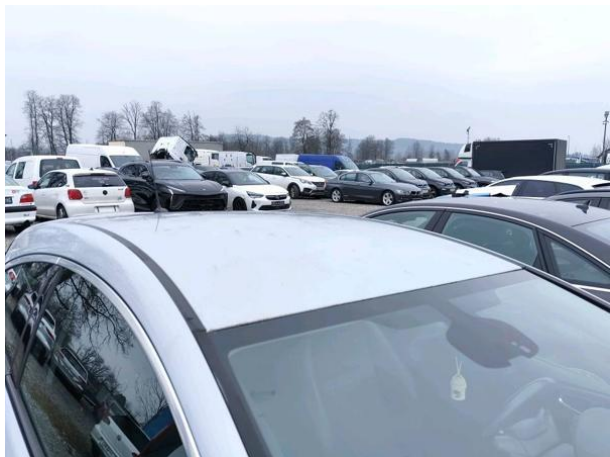
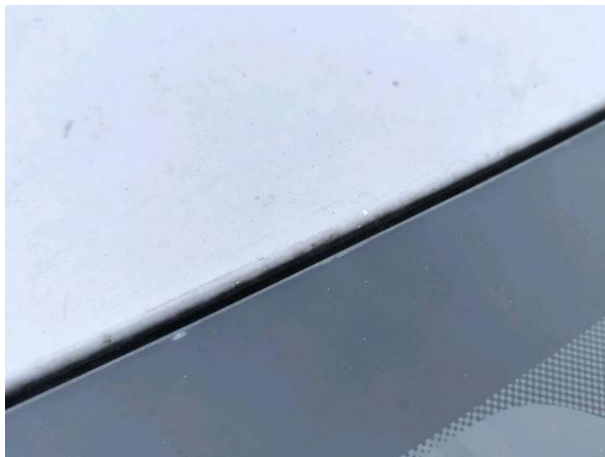
Slika R23: Streha

Slika R23-1: Poškodba

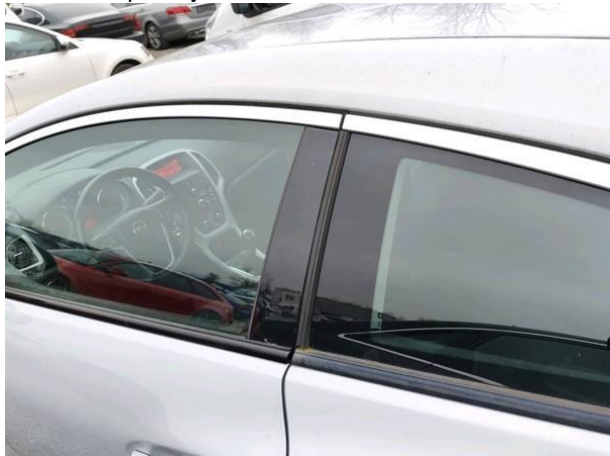
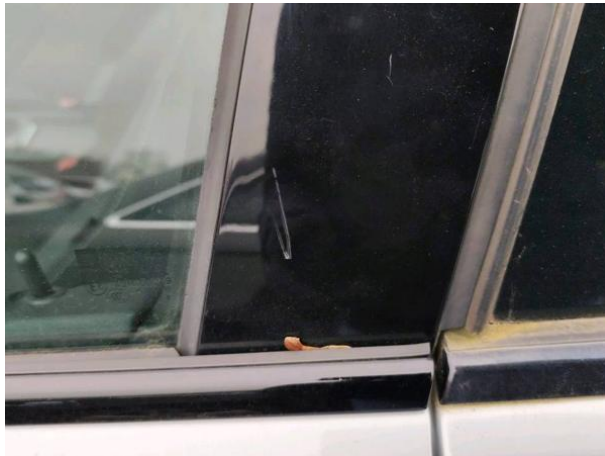
Slika R24: Sprednja vrata leva

Slika R24-1: Poškodba

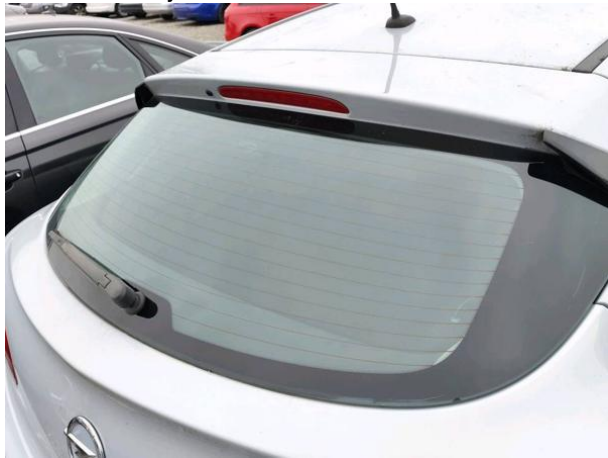
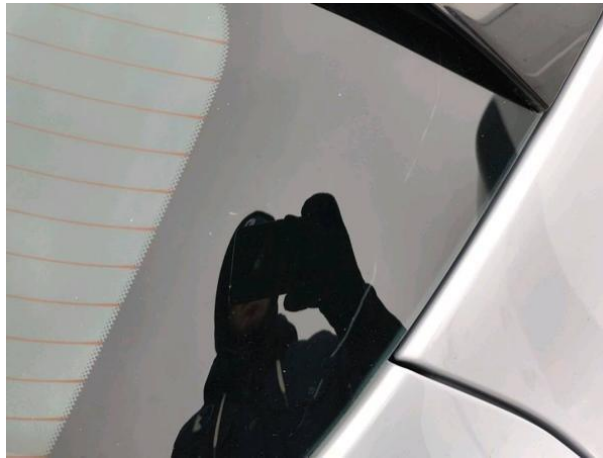
Slika R25: Zadnje vetrobransko steklo

Slika R25-1: Poškodba

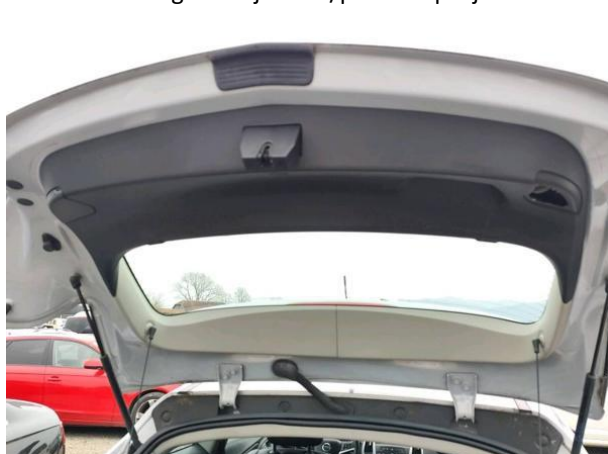
Slika N05: Obloga zadnjih vrat/pokrova prtljažnika

Slika N05-1: Poškodba

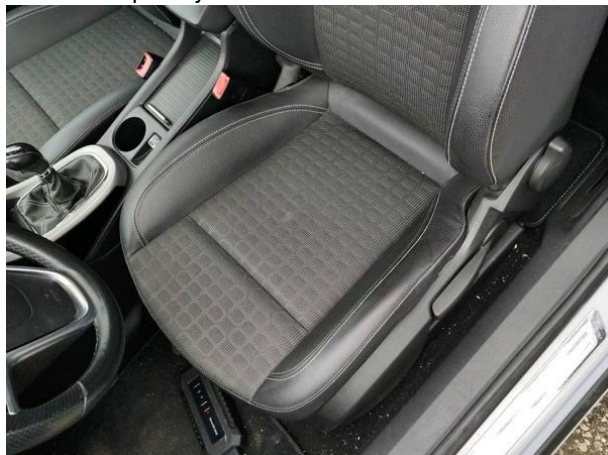
Slika N06: Sprednji levi sedež

Slika N06-1: Raztrgano

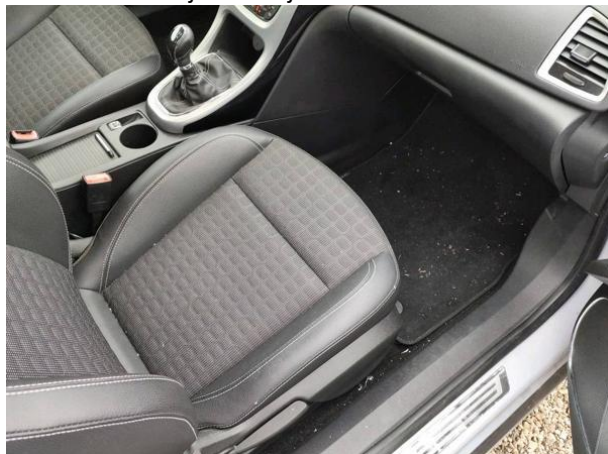
Slika N07: Čiščenje notranjosti vozila

Slika N07-1: Umazanija

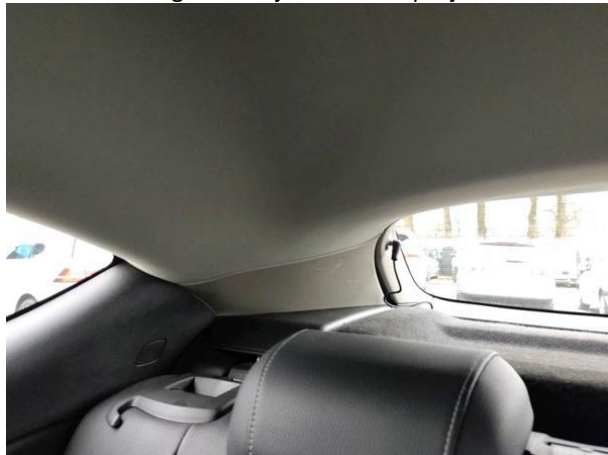
Slika N08: Obloga notranja stranice – prtljažnik

Slika N08-1: Poškodba

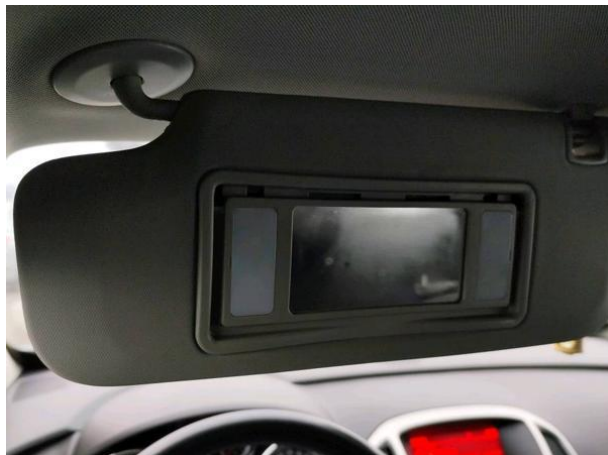
Slika N09: senčila

Slika N09-1: Manjka

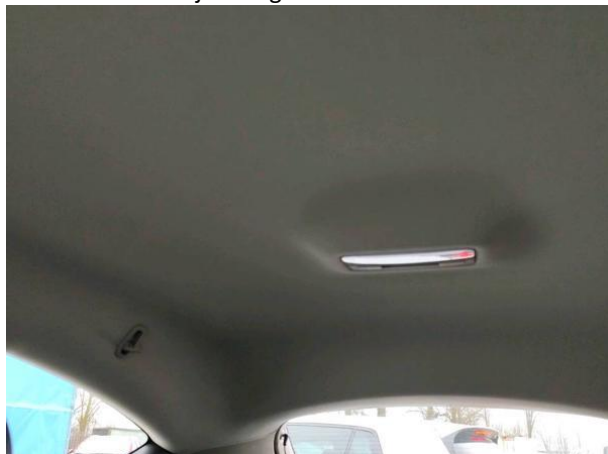
Slika N10: Notranja obloga strehe

Slika N10-1: Poškodba

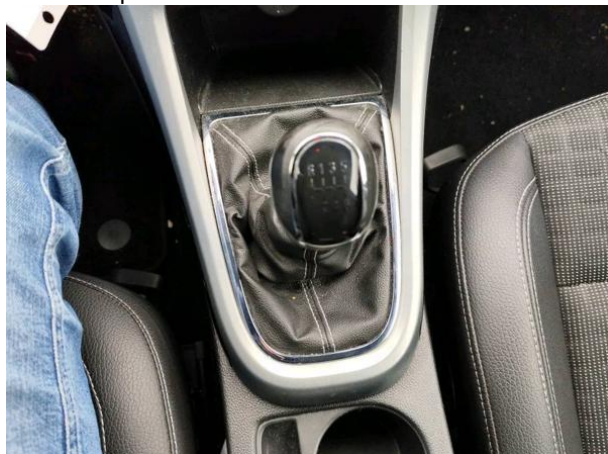
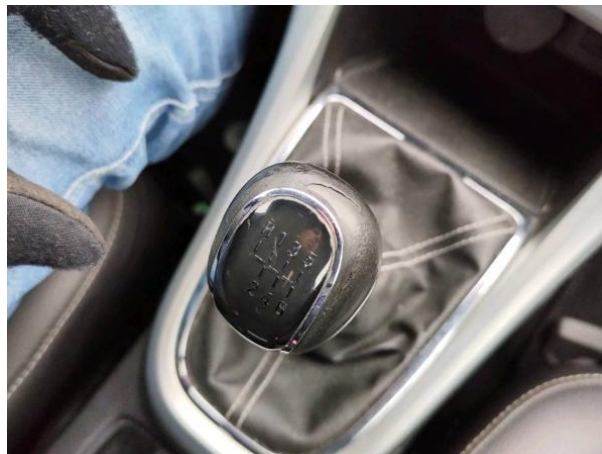
Slika N11: prestavna ročica

Slika N11-1: Poškodba
