AMZS d.o.o.  
Cenitve in ostali pregledi vozil  
Dunajska 128a  
1000 Ljubljana

## CENILNO POROČILO

OSEBNI AVTOMOBIL (M1)  
BMW 218 / GRAN TOURER / i AUT.  
VIN: WBA6V710005V57803

Ljubljana, 22.12.2025

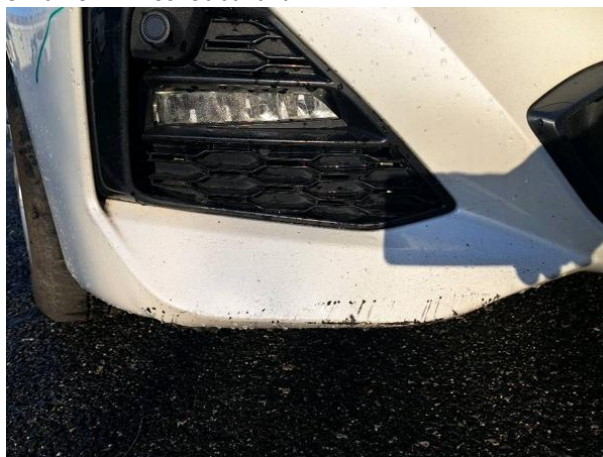
Slika R01-1: Poškodba laka

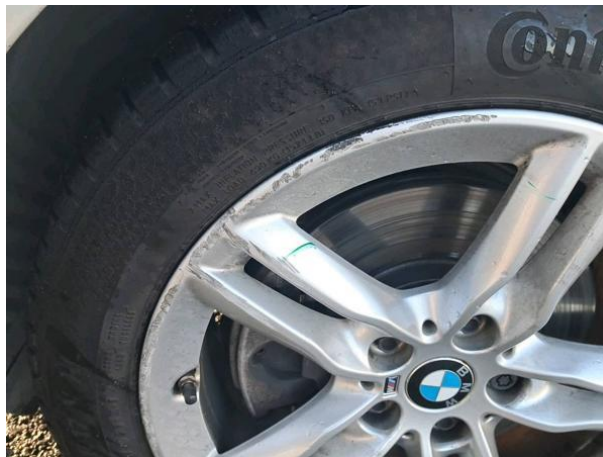
Slika R02-1: Poškodba laka

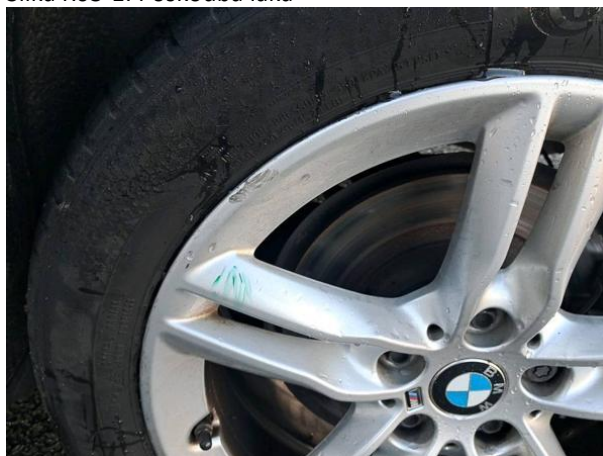
Slika R03-1: Poškodba laka

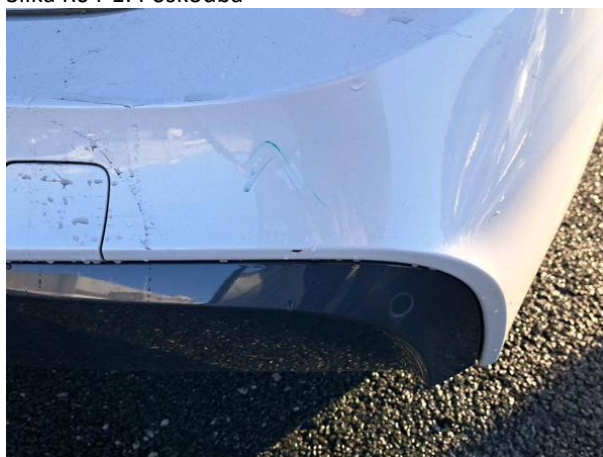
Slika R04-1: Poškodba

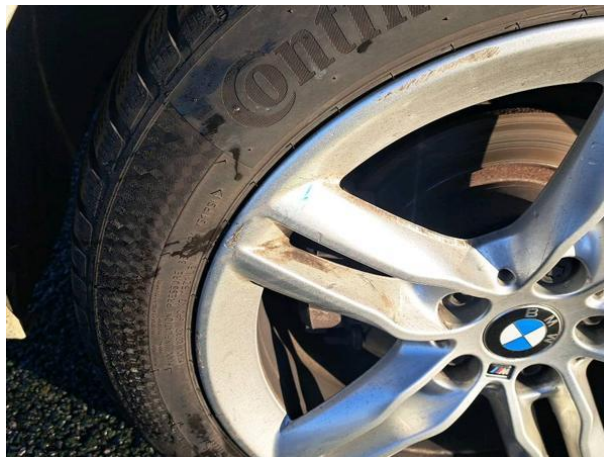
Slika R05-1: Poškodba

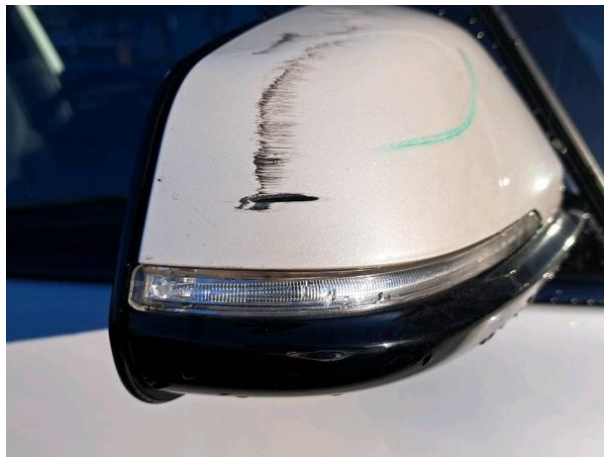
Slika R06-1: Poškodba laka

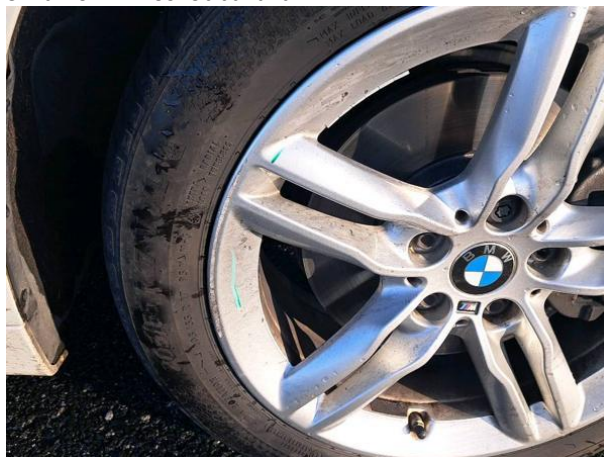
Slika R07-1: Poškodba laka

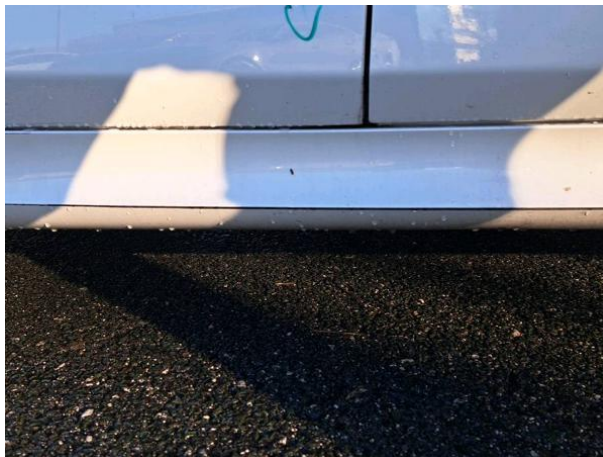
Slika R08-1: Poškodba laka

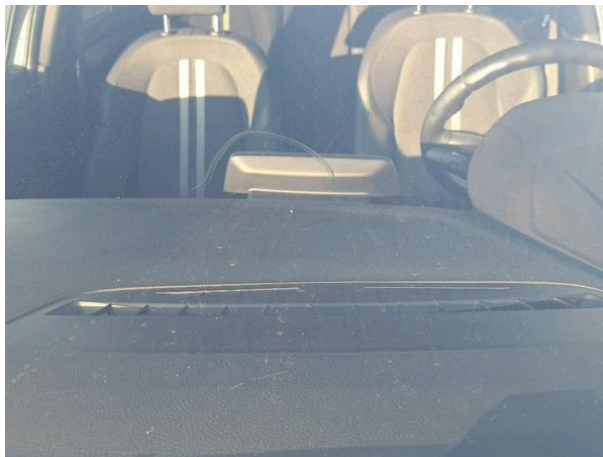
Slika R09-1: Poškodba

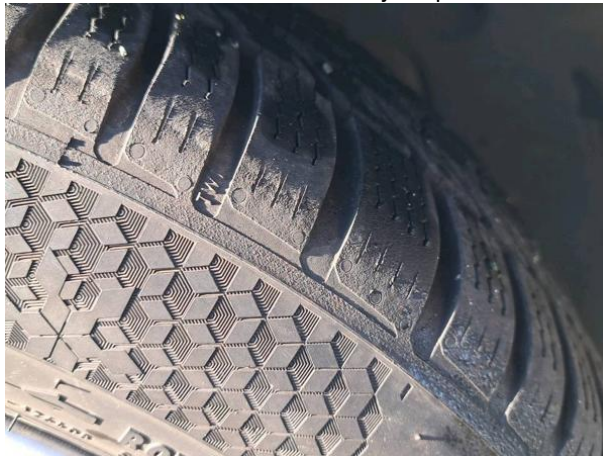
Slika R10-1: Neenakomerno obrabljene pnevmatike
