CENILNO POROČILO

OSEBNI AVTOMOBIL (M1)
ŠKODA KAMIQ 1.0 TSI
VIN: TMBGP7NW8L3146570

Ljubljana, 22.05.2026

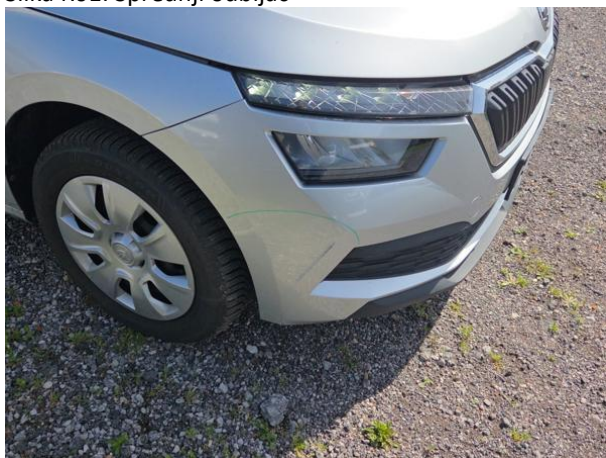
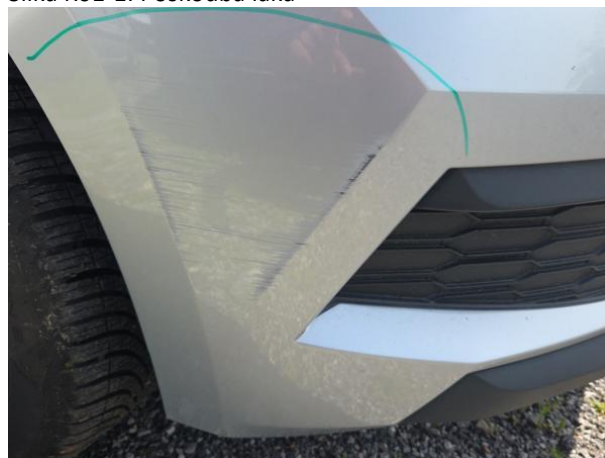
Slika R01: Sprednji odbijač

Slika R01-1: Poškodba laka

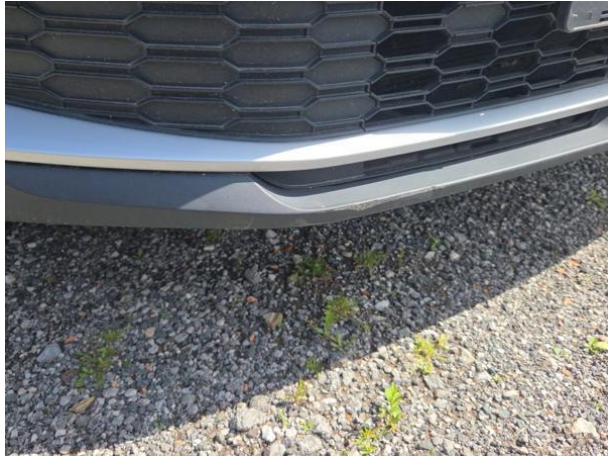
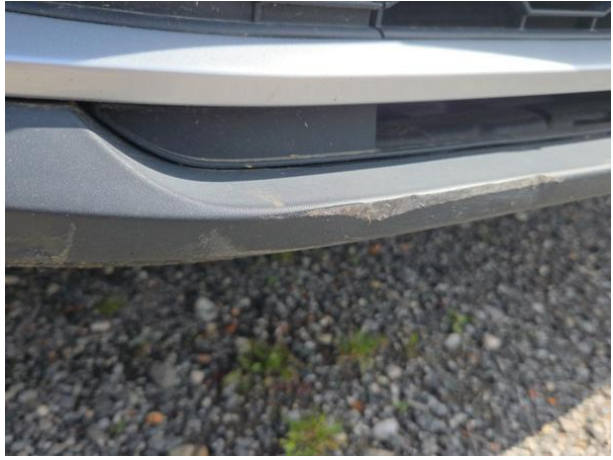
Slika R02: Sprednji odbijač - spojler

Slika R02-1: Popraskano

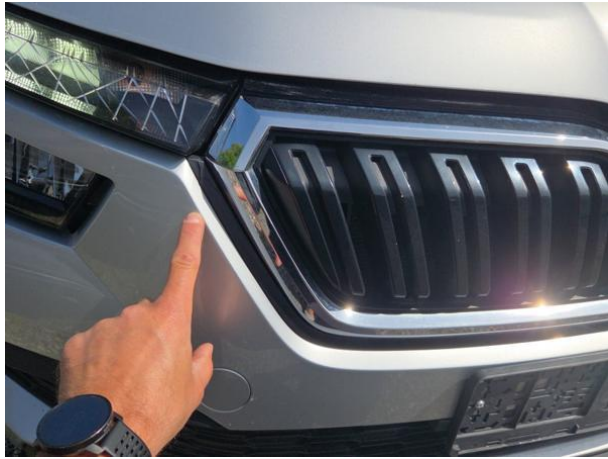
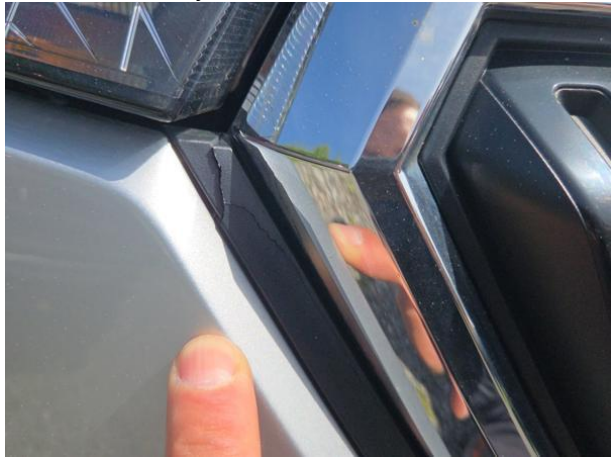
Slika R03: Maska

Slika R03-1: Zlomljeno

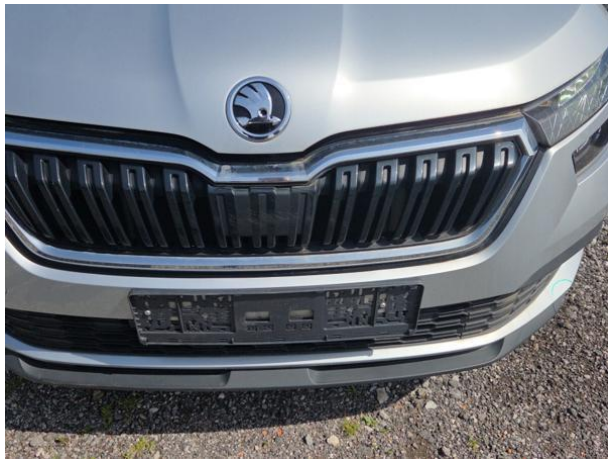
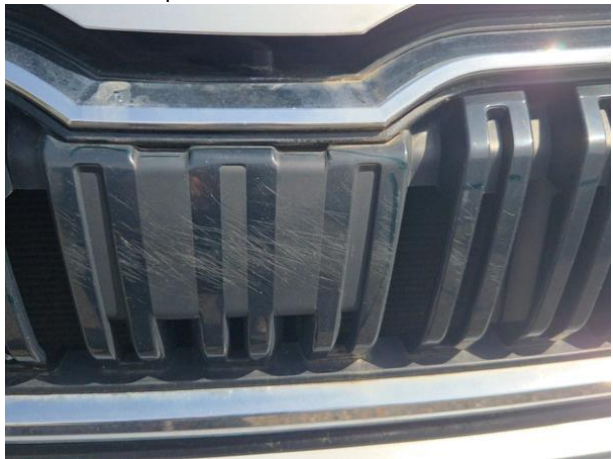
Slika R04: Maska

Slika R04-1: Popraskano

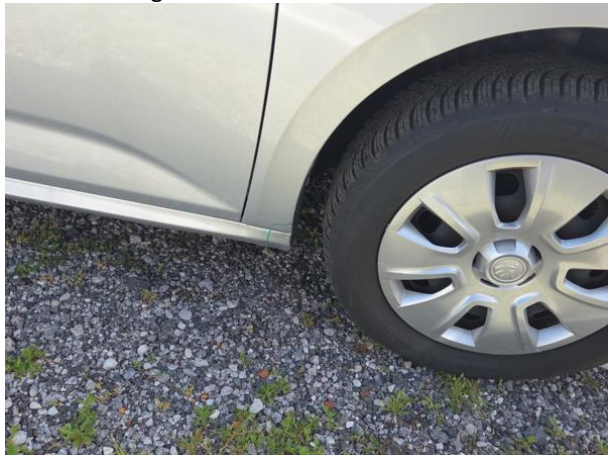
Slika R05: Prag levi

Slika R05-1: Poškodba laka

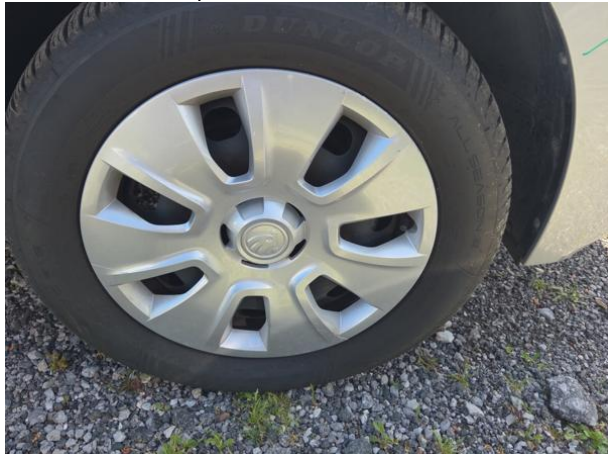
Slika R06: Pokrov platišča

Slika R06-1: Zlomljeno

Na treh platiščih manjkajo pokrovi platišč.

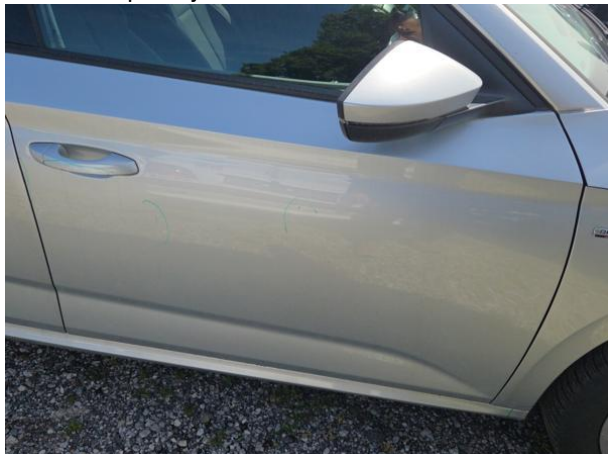
Slika R07: Sprednja vrata desna

Slika R07-1: Poškodba laka

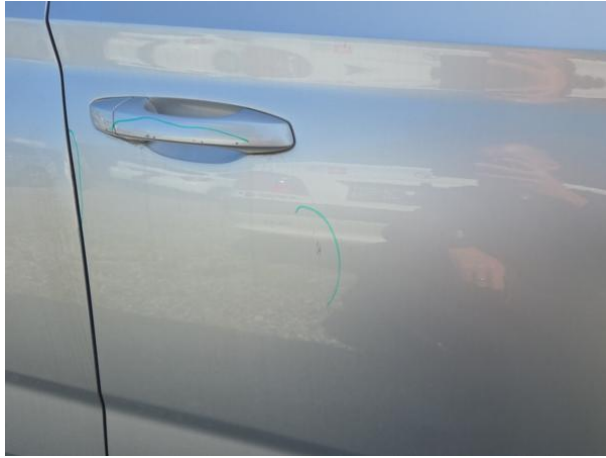
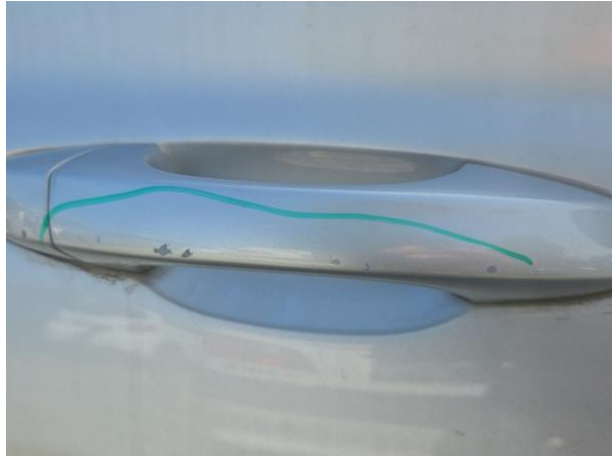
Slika R08: Sprednja vrata desna - kljuka

Slika R08-1: Poškodba laka

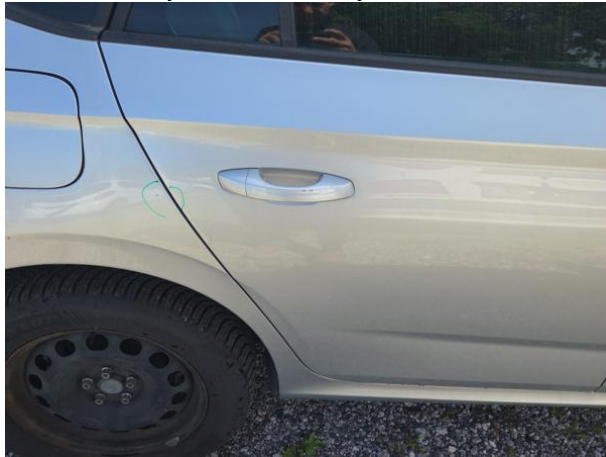
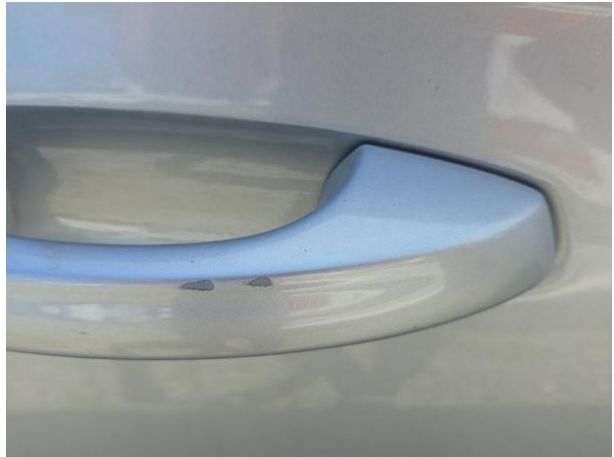
Slika R09: Zadnja vrata desna - kljuka

Slika R09-1: Poškodba laka

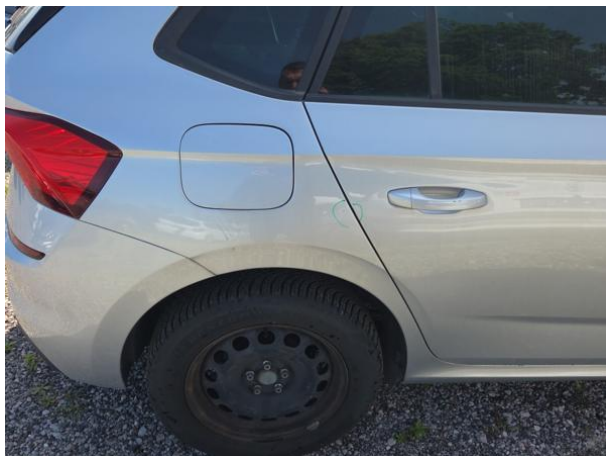
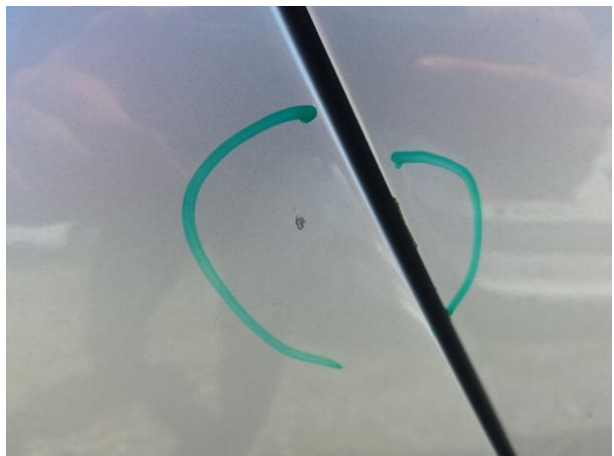
Slika R10: Stranica desna

Slika R10-1: Poškodba laka

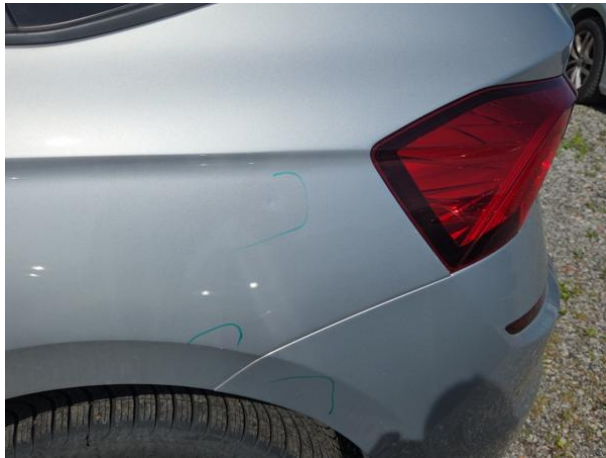
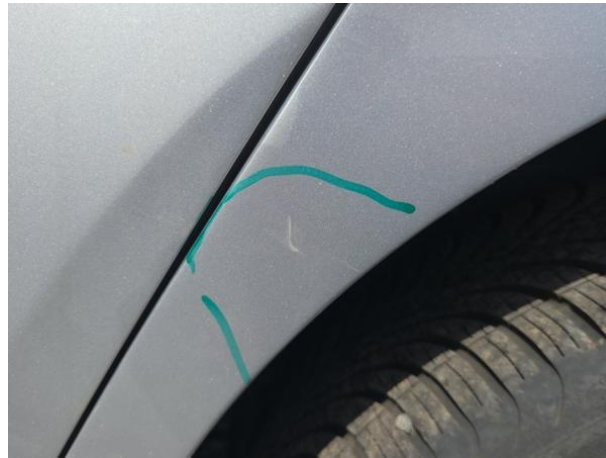
Slika R11: Stranica leva

Slika R11-1: Poškodba laka

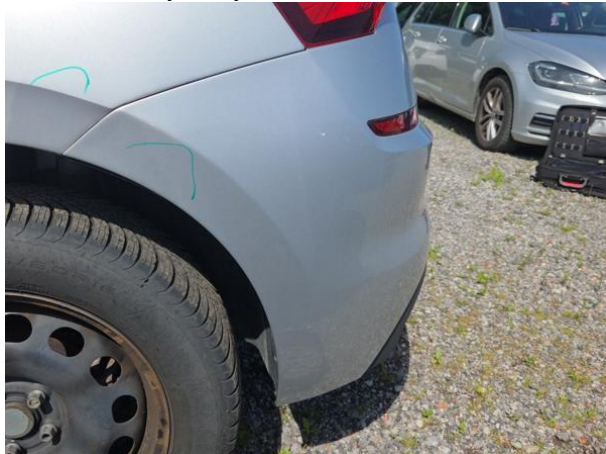
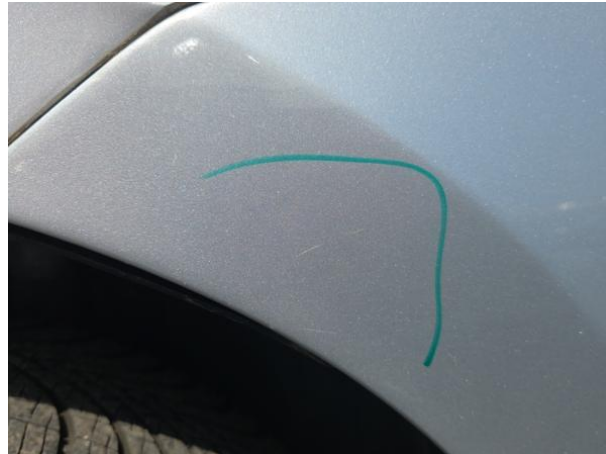
Slika R12: Zadnji odbijač

Slika R12-1: Poškodba

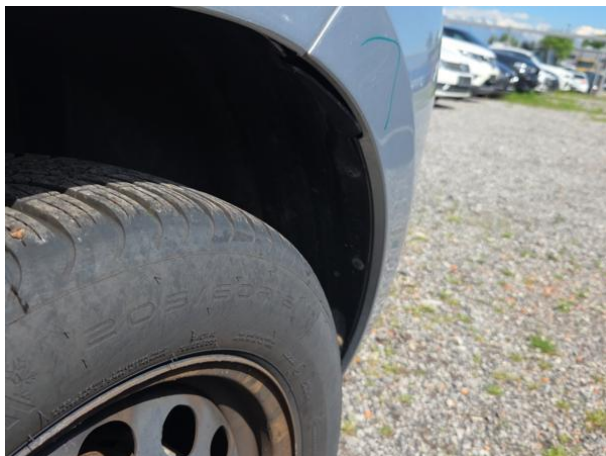
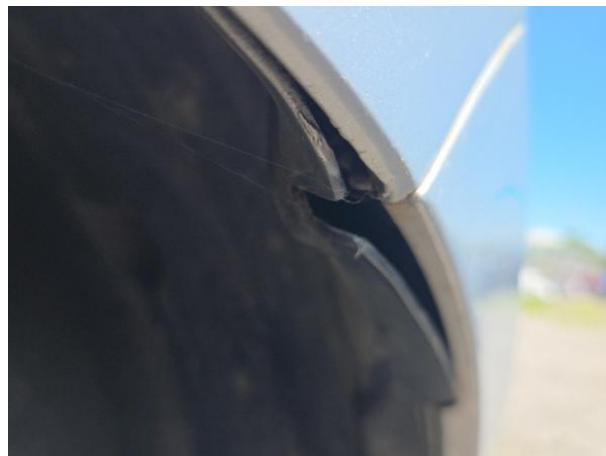
Slika R13: Kolotek

Slika R13-1: Izven ležišča

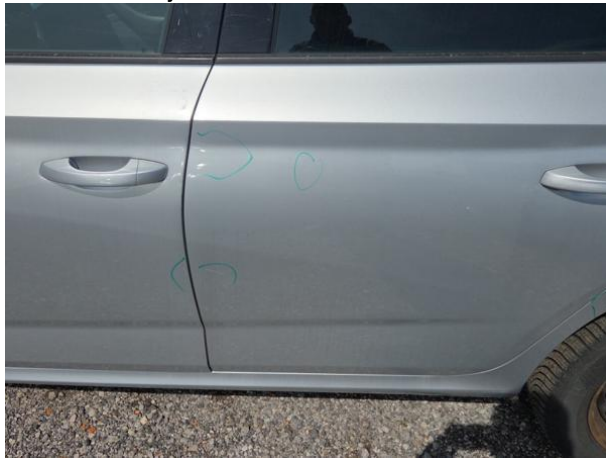
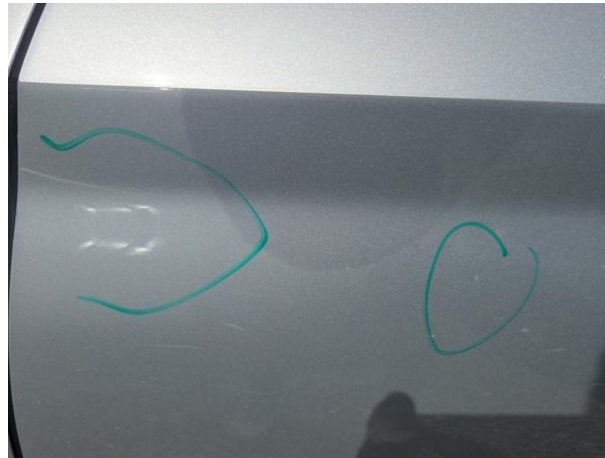
Slika R14: Zadnja vrata leva

Slika R14-1: Poškodba laka

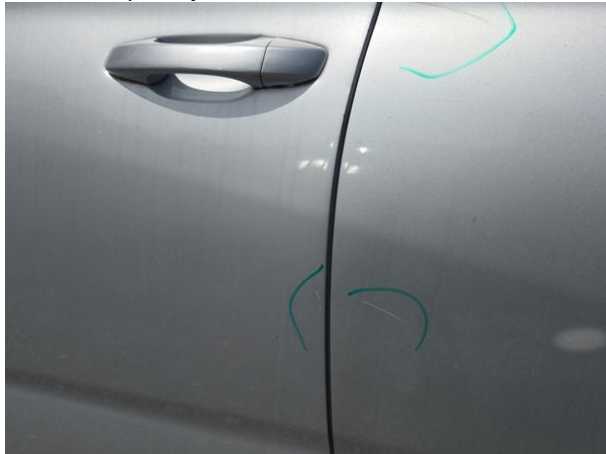
Slika R15: Sprednja vrata leva

Slika R15-1: Poškodba

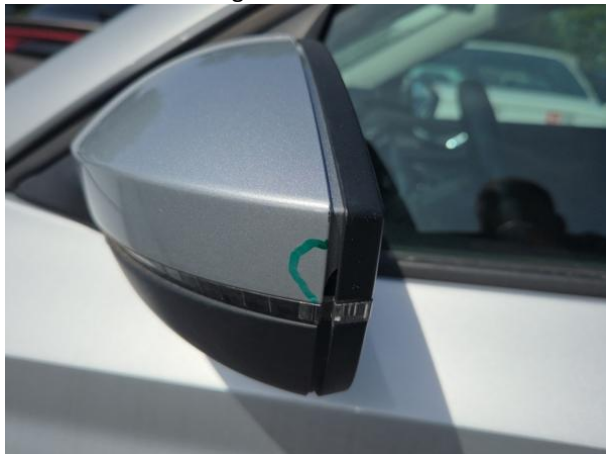
Slika R16: Vzratno ogledalo levo

Slika R16-1: Zlomljeno

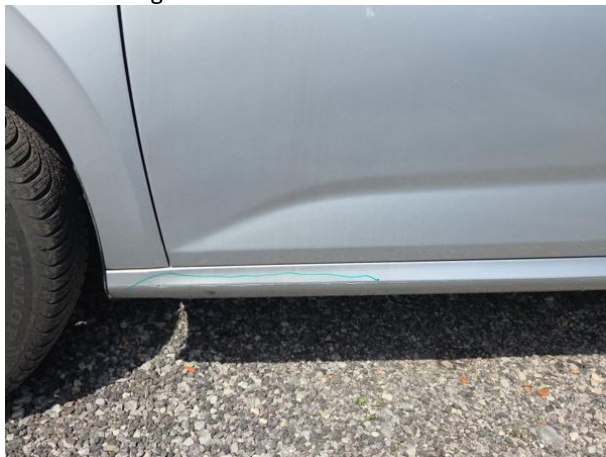
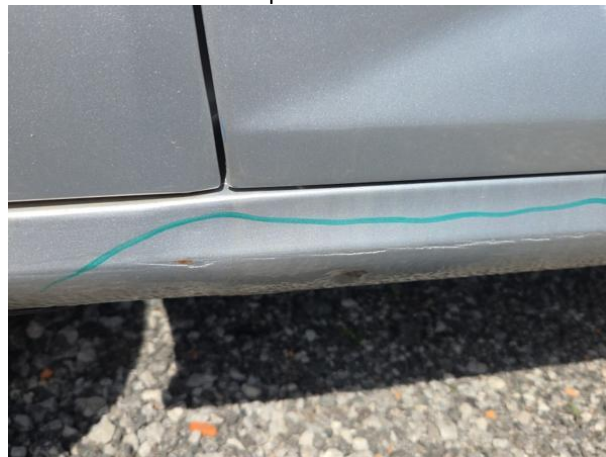
Slika R17: Prag levi

Slika R17-1: Vdolbina in poškodba laka

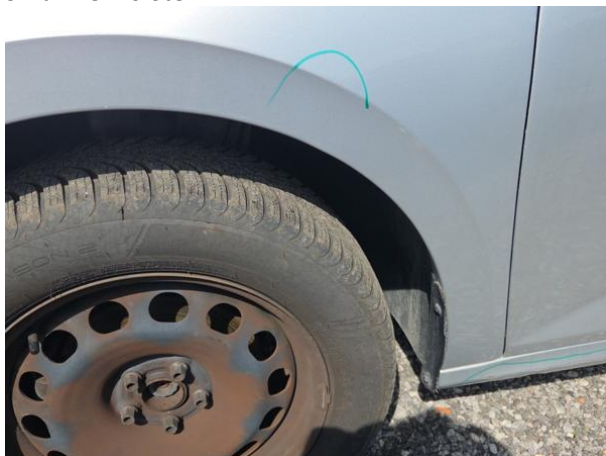
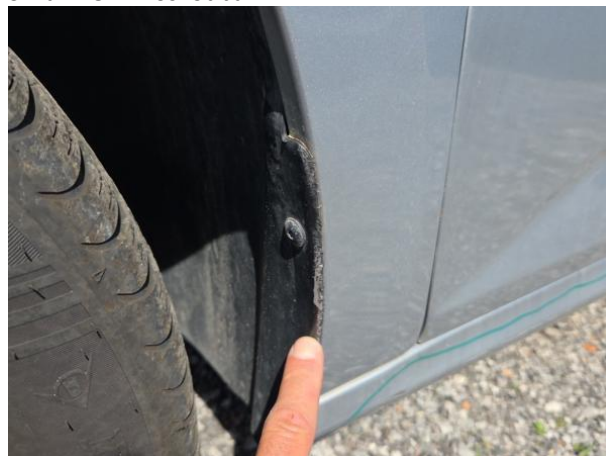
Slika R18: Kolotek

Slika R18-1: Poškodba

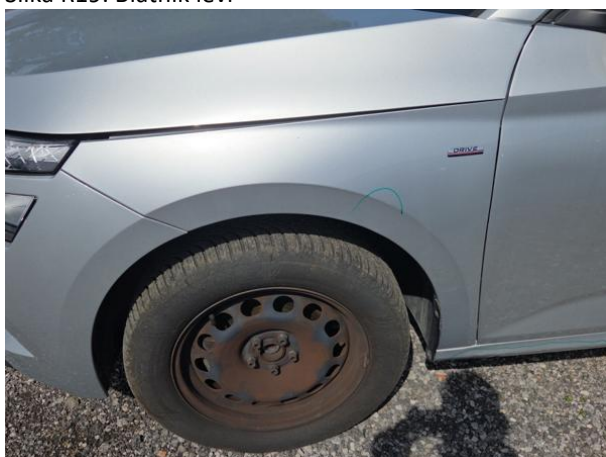
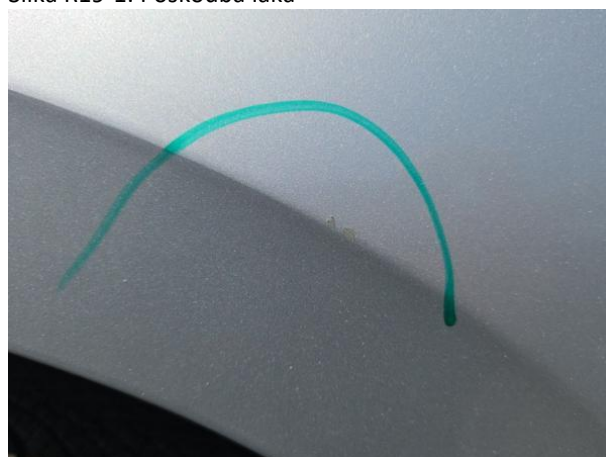
Slika R19: Blatnik levi

Slika R19-1: Poškodba laka

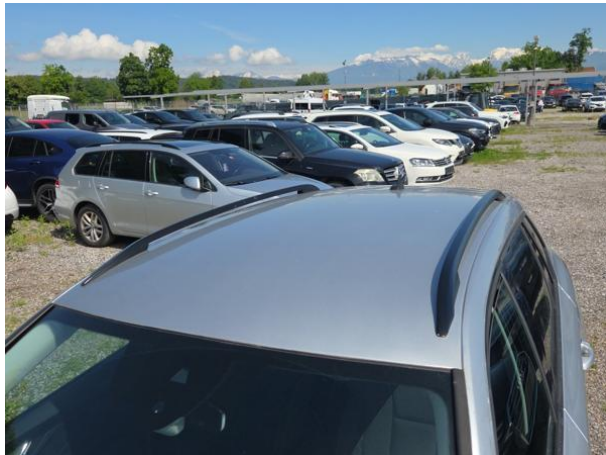
Slika R20: Streha

Slika R20-1: Poškodba laka

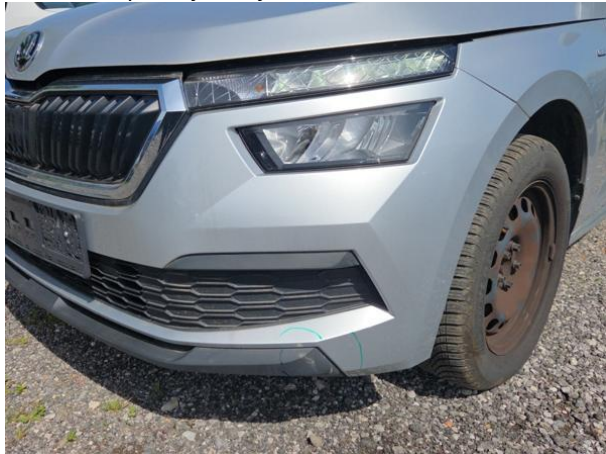
Slika R21: Sprednji odbijač

Slika R21-1: Poškodba

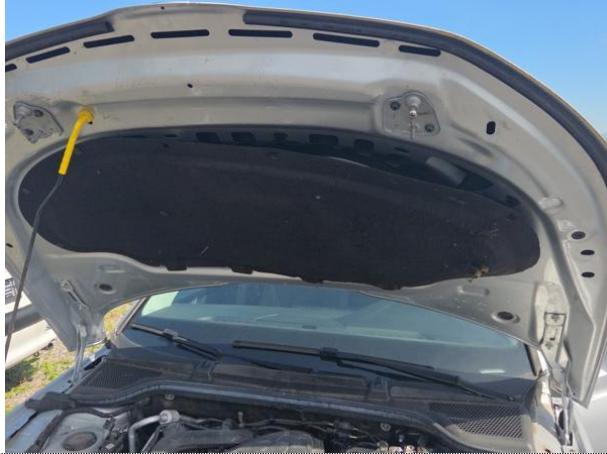
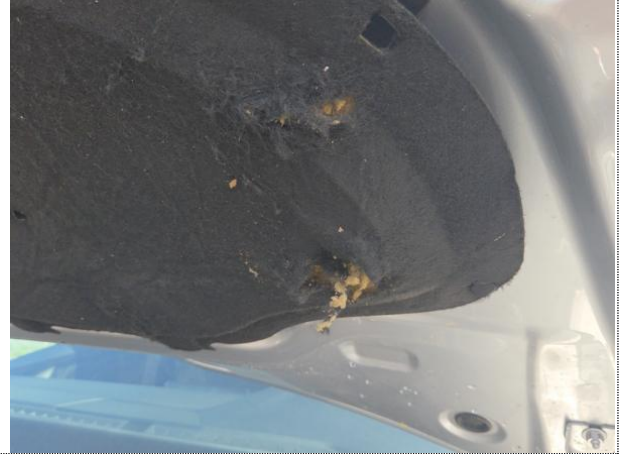
Slika N05: Izolacija pod pokrovom motorja

Slika N05-1: Raztrgano

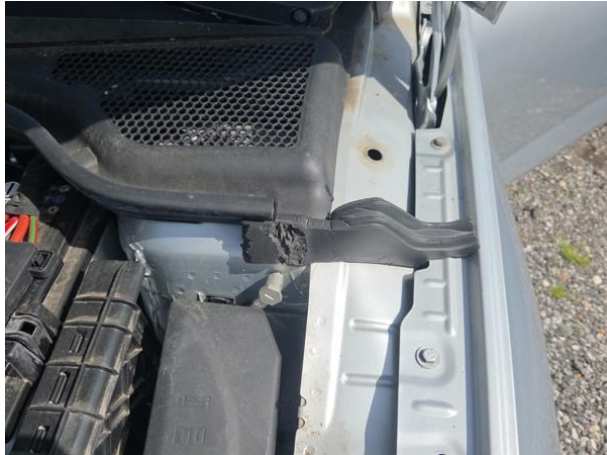
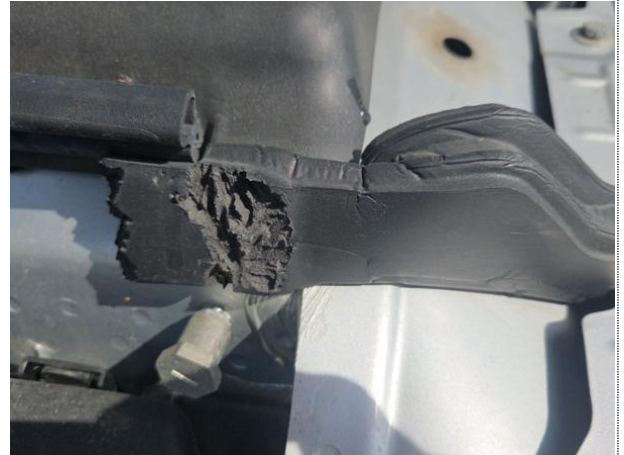
Slika N06: Obloga

Slika N06-1: Poškodba

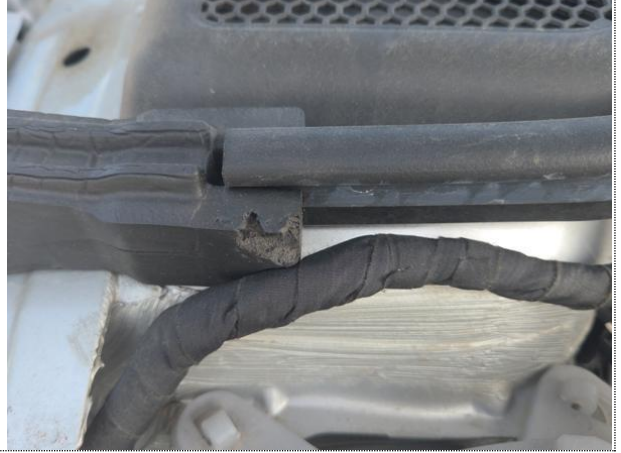
Slika N07: Obloga

Slika N07-1: Poškodba

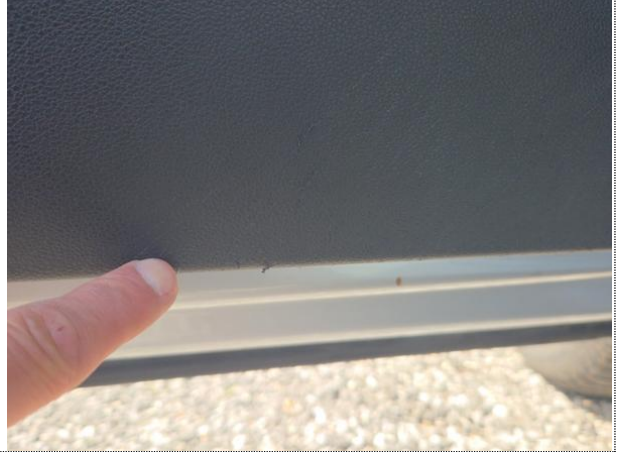
Slika N08: Notranja obloga vrat

Slika N08-1: Poškodba

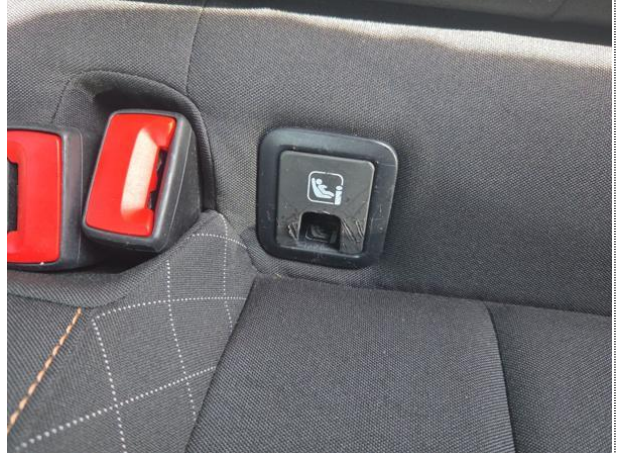
Slika N09: Iso fix pokrovček

Slika N09-1: Poškodba

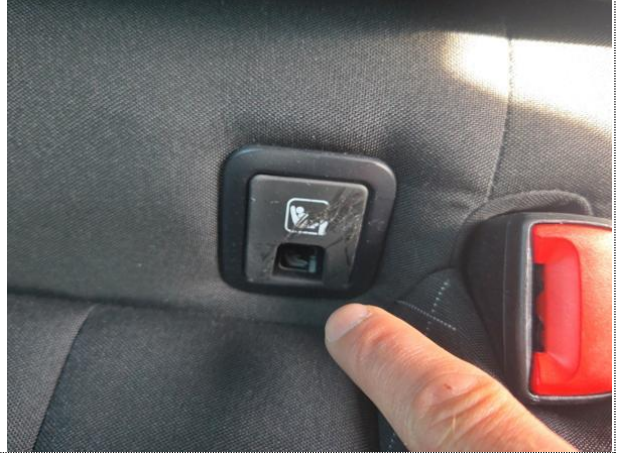
Slika N10: Iso fix pokrovček

Slika N10-1: Poškodba

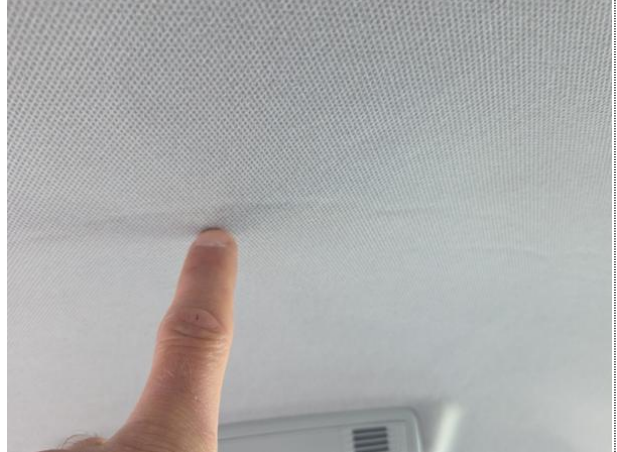
Slika N11: Notranja obloga strehe

Slika N11-1: Poškodba

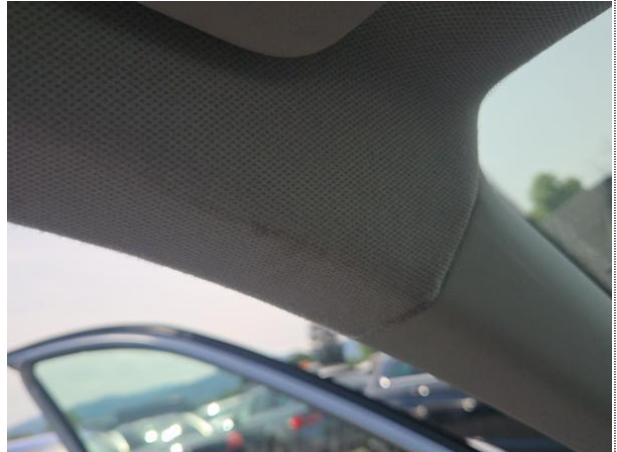
Slika N12: Notranja obloga strehe

Slika N12-1: Poškodba

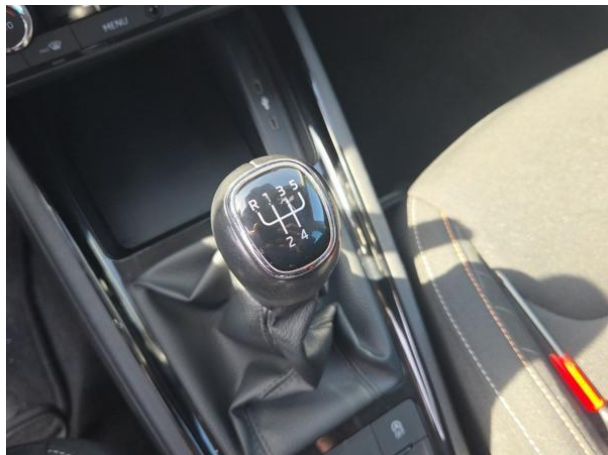
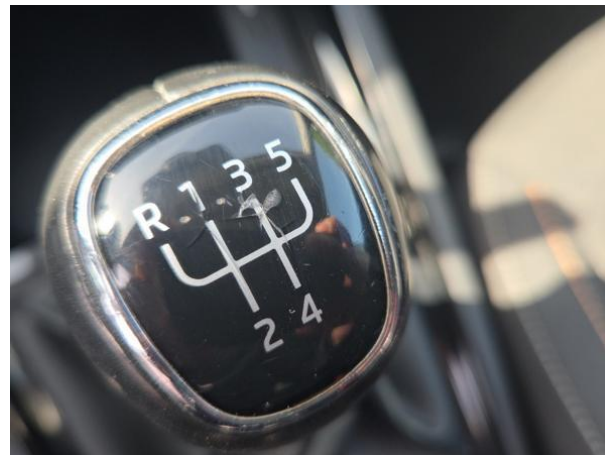
Slika N13: Prestavna ročica

Slika N13-1: Poškodba

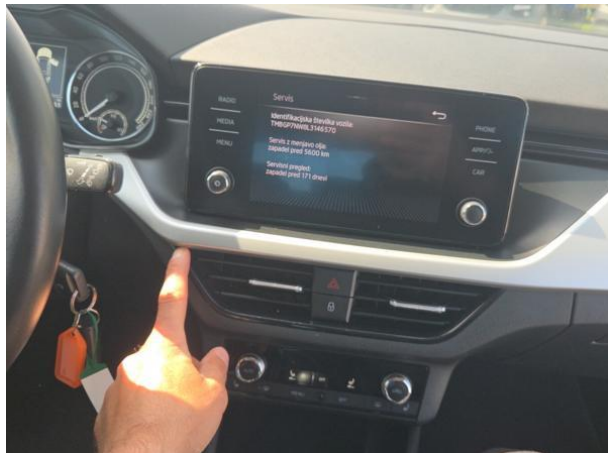
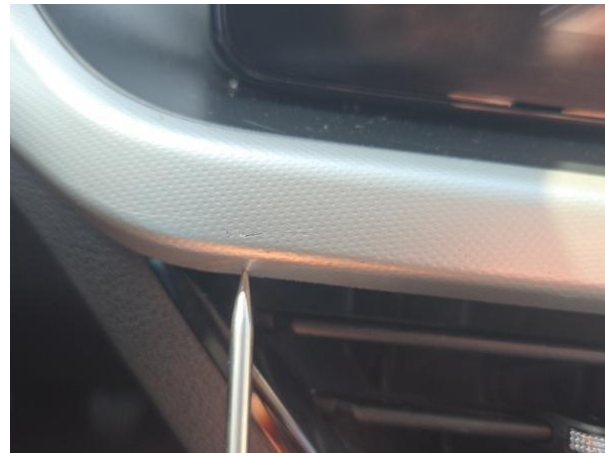
Slika N14: Plošča armaturna

Slika N14-1: Poškodba

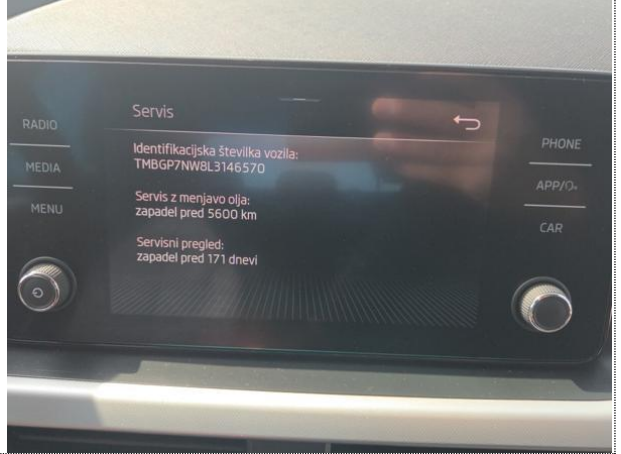
Zadnji servis opravljen 23.11.2024 pri 55378 km, **glede na servisni interval je potrebno opraviti servis.**

Slika M04: servisna knjižica
