AMZS d.o.o.  
Cenitve in ostali pregledi vozil  
Dunajska 128a  
1000 Ljubljana

## CENILNO POROČILO

OSEBNI AVTOMOBIL (M1G)  
PORSCHE CAYENNE E-HYBRID / / AUT.  
VIN: WP1ZZZ9YZLDA73731

Ljubljana, 10.11.2025

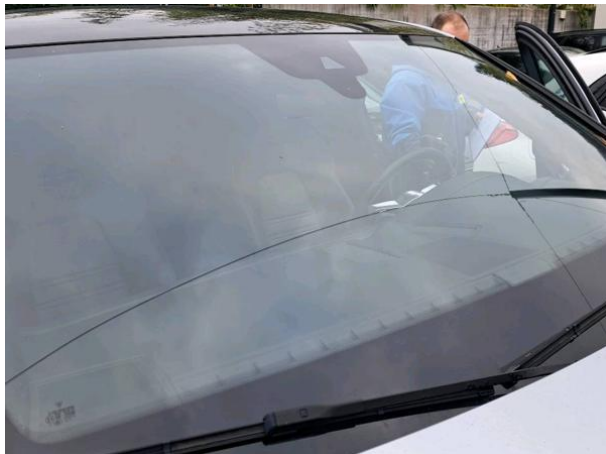
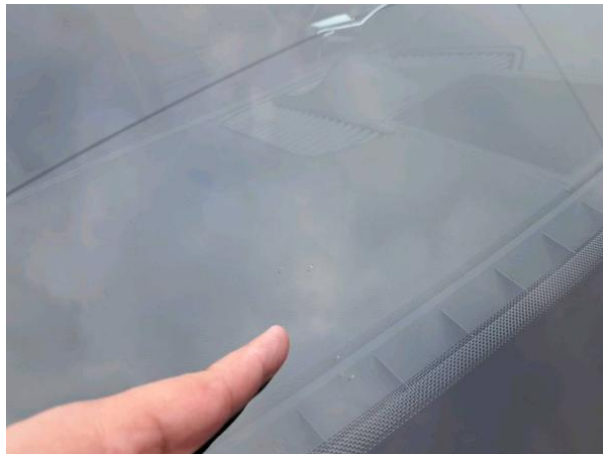
Slika R01: Vetrobransko steklo

Slika R01-1: Poškodba

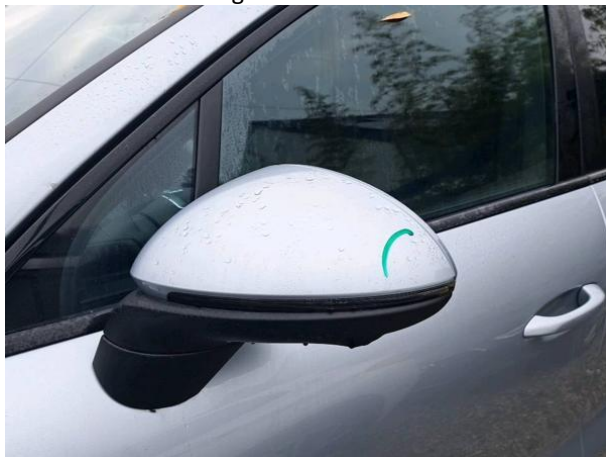
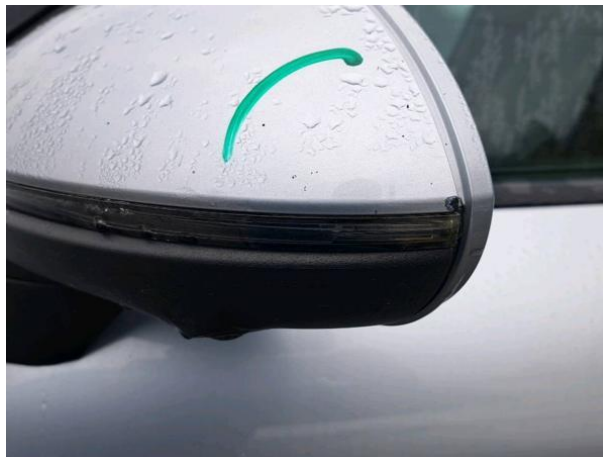
Slika R02: Vzvratno ogledalo levo

Slika R02-1: Poškodba laka

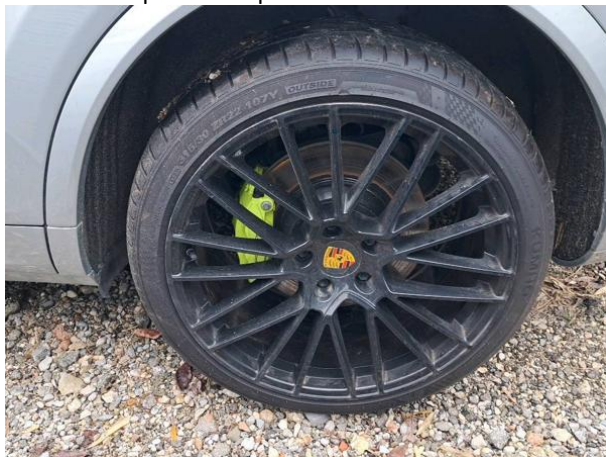
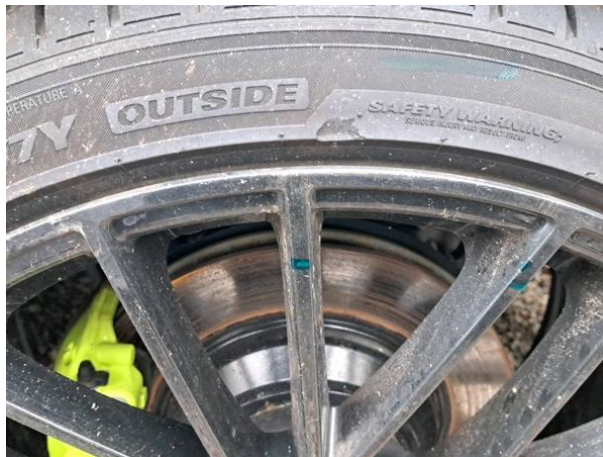
Slika R03: Al platišče in pnevmatika

Slika R03-1: Poškodba

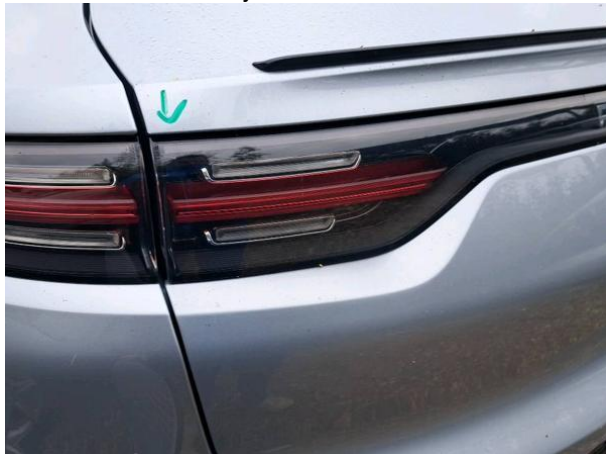
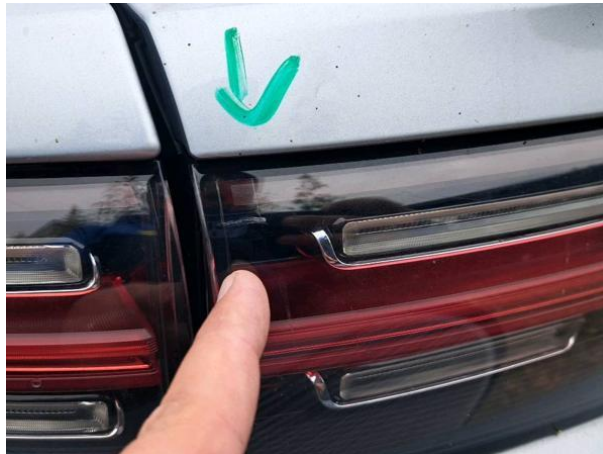
Slika R04: Svetilo zadaj

Slika R04-1: Poškodba

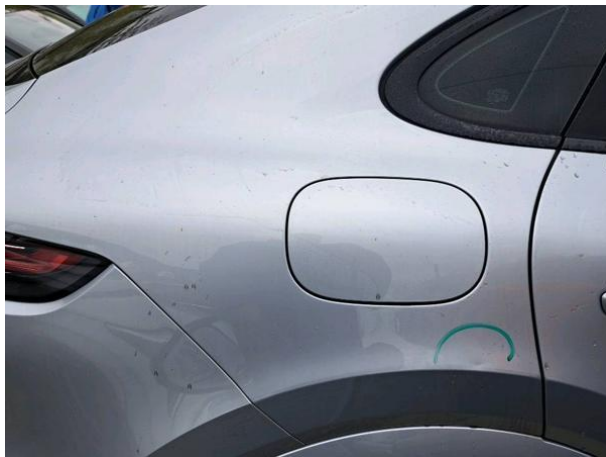
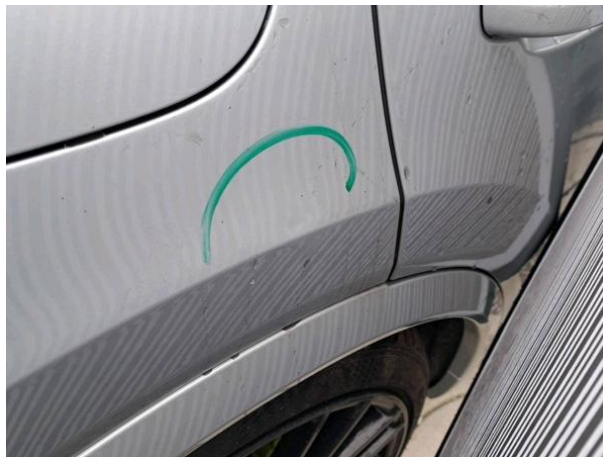
Slika R05: Stranica desna

Slika R05-1: Vdolbine

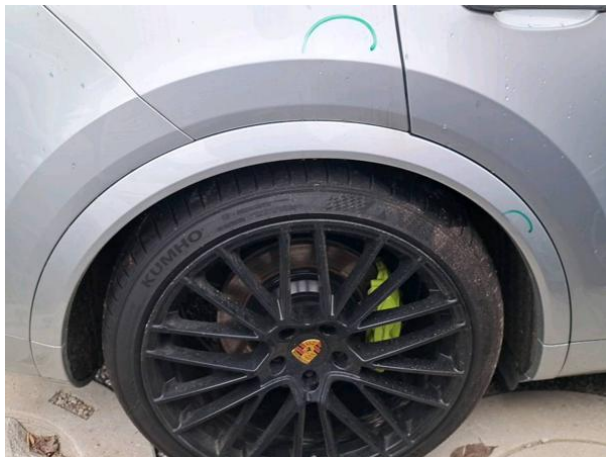
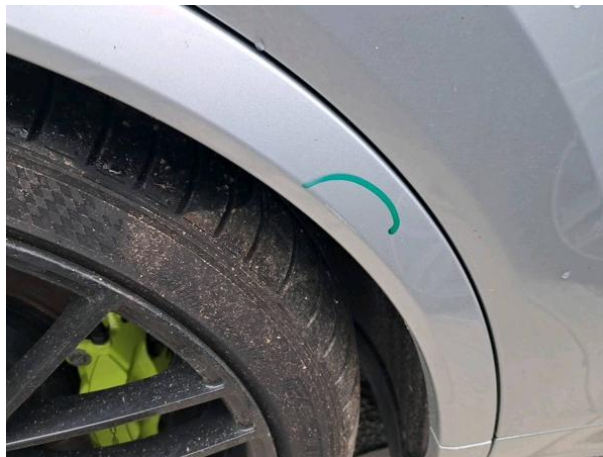
Slika R06: Stranica desna - obroba

Slika R06-1: Poškodba

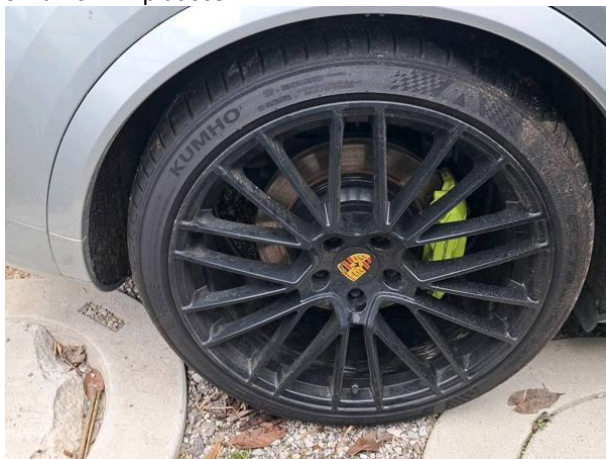
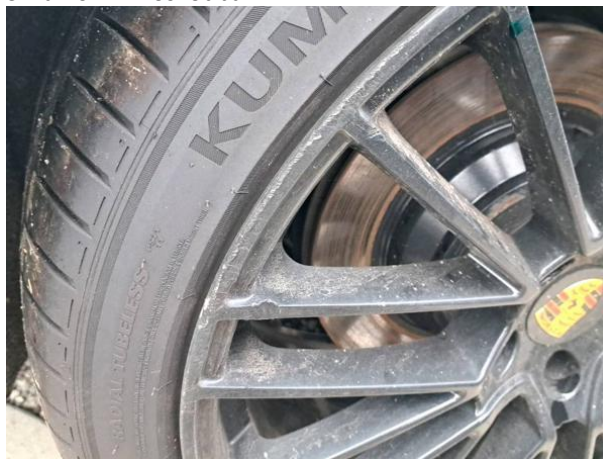
Slika R07: Al platišče

Slika R07-1: Poškodba

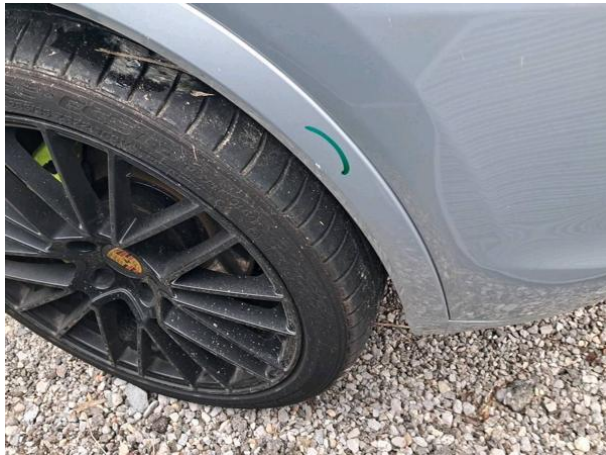
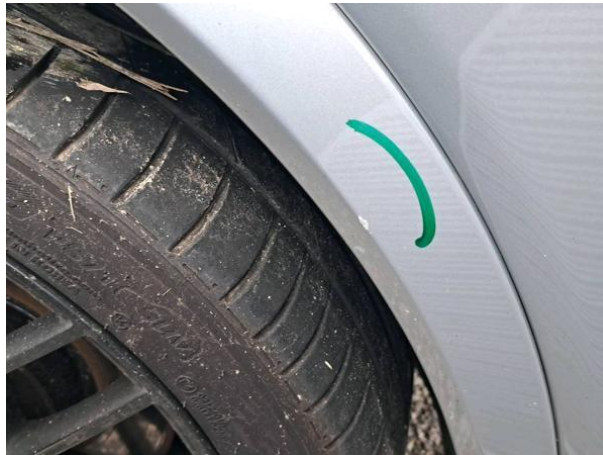
Slika R08: Obroba

Slika R08-1: Poškodba

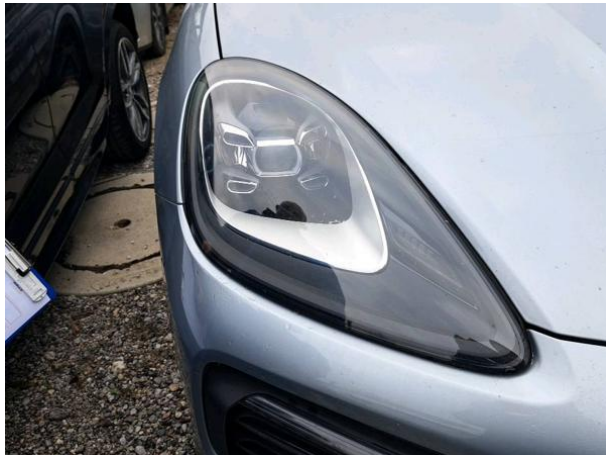
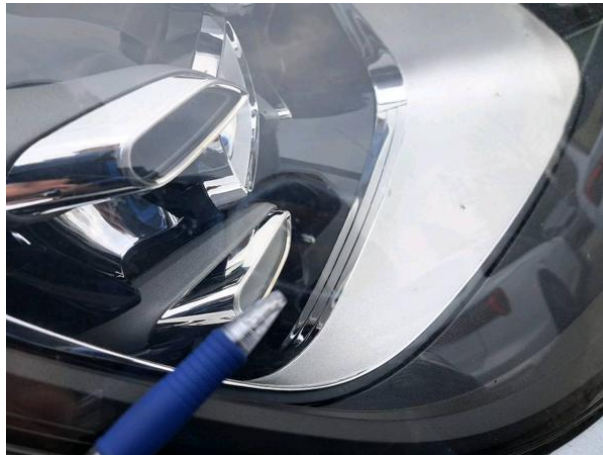
Slika R09: Žaromet

Slika R09-1: Poškodba laka

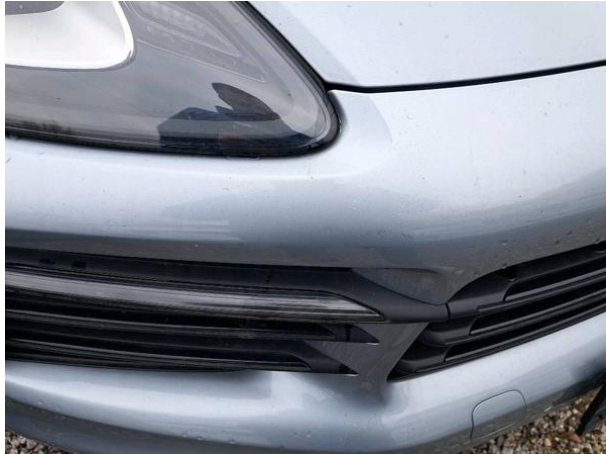
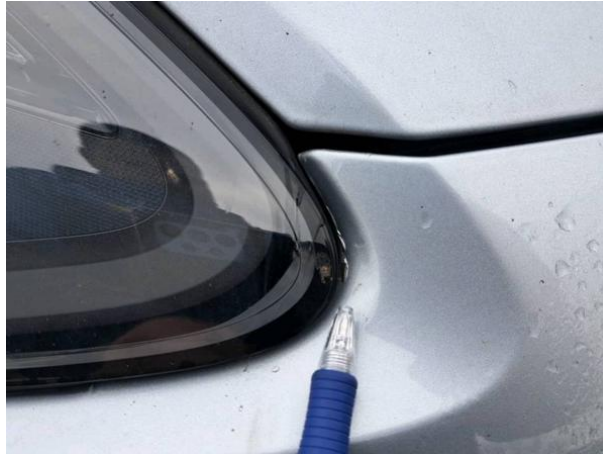
Slika R10: Sprednji odbijač

Slika R10-1: Poškodba

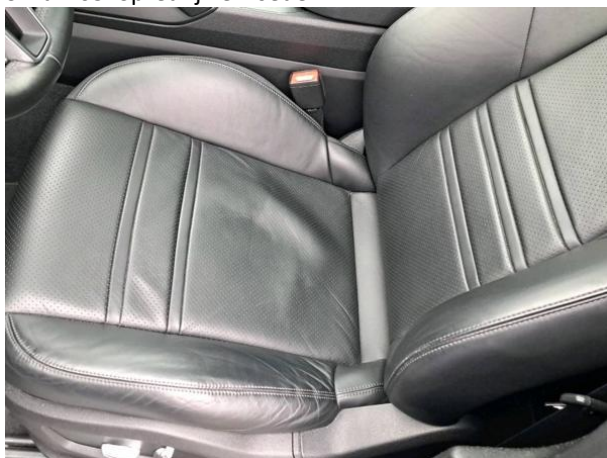
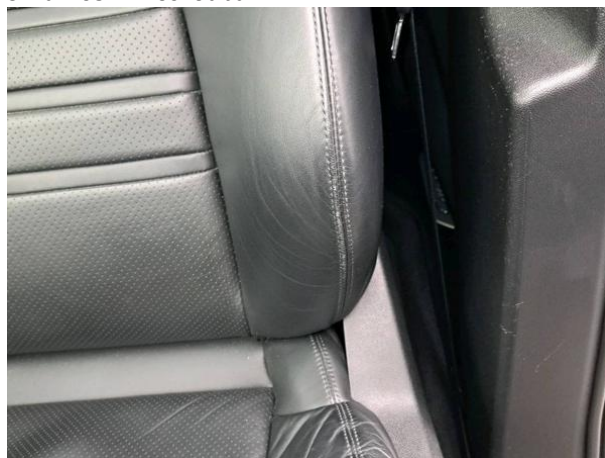
Slika N05: Sprednji levi sedež

Slika N05-1: Poškodba

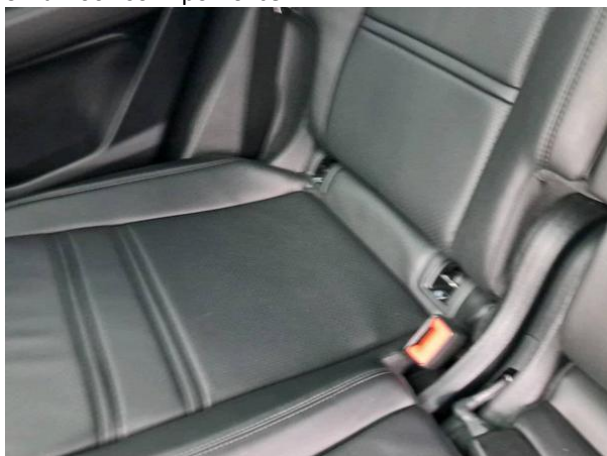
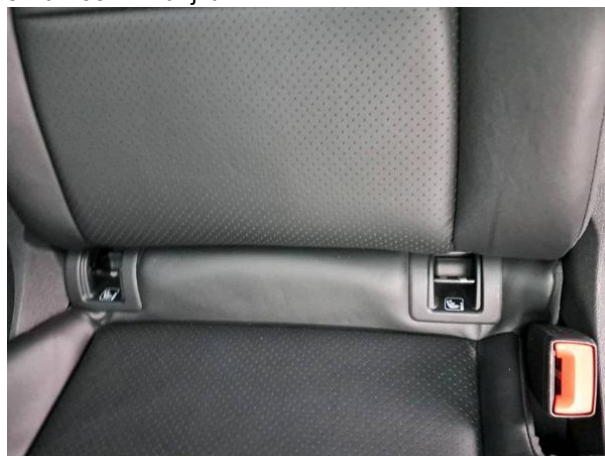
Slika N06: Isofix pokrovček 2x

Slika N06-1: Manjka

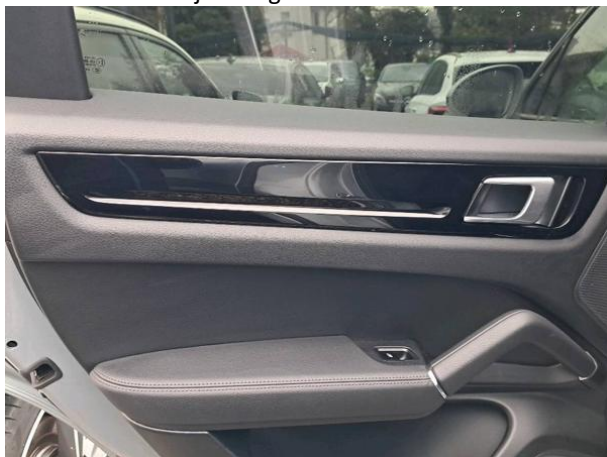
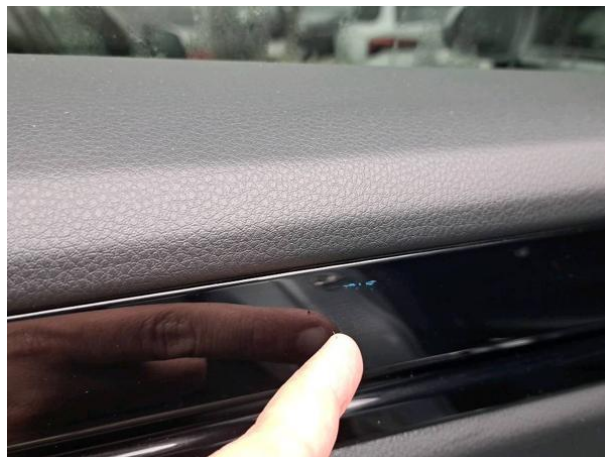
Slika N07: Notranja obloga vrat

Slika N07-1: Poškodba

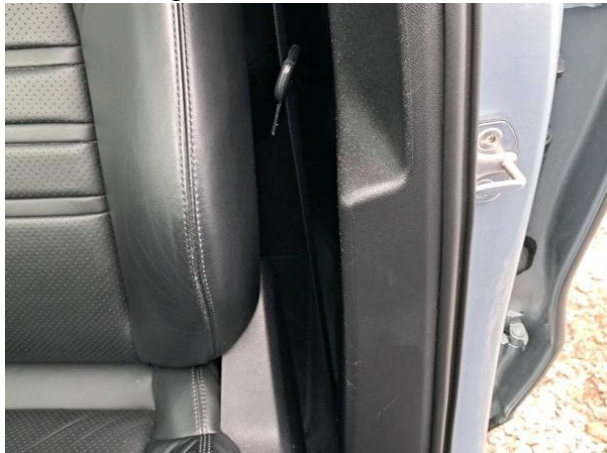
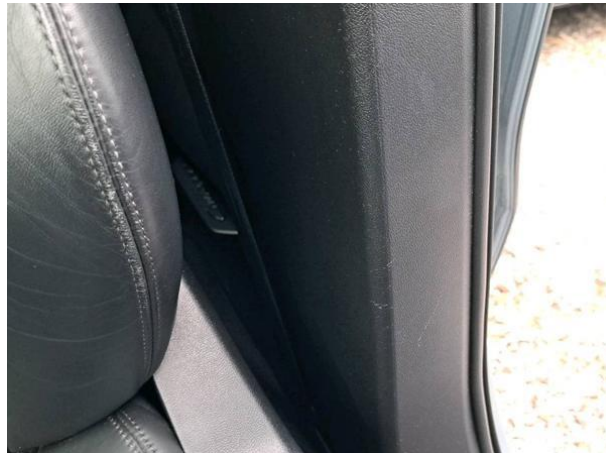
Slika N08: Obloga stebrička

Slika N08-1: Poškodba

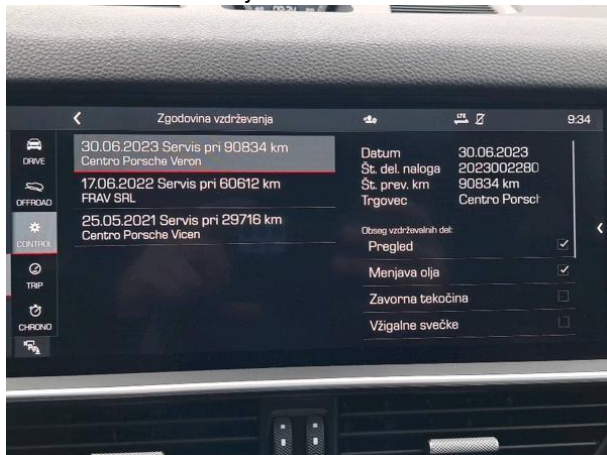
Slika M04: servisna knjižica

Zadnji servis opravljen 03.06.2023 pri 90834 km, **glede na servisni interval je potrebno opraviti servis.**
