| <b>AMZS</b> | <b>Poročilo o pregledu vozila<br/>(pred prodajo ali nakupom)</b> | Šifra dokumenta:<br><b>AMZS-OBR-121</b> |

| <b>Številka zadeve: DN005122-000071</b> | <b>Datum: 04.04.2022</b> |

| <b>Znamka vozila: OPEL</b> | <b>Tip vozila: GRANDLAND X</b> |
| <b>Registracijska številka:</b> | <b>VIN: W0VZCBHZ4JS019966</b> |

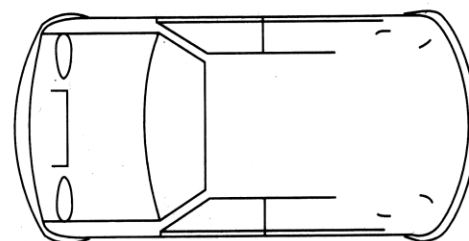
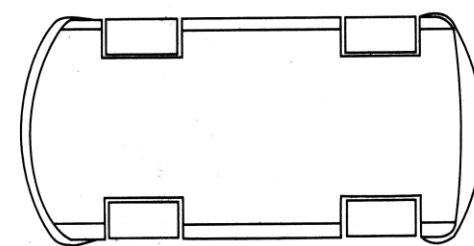
POŠKODBA VETROBRANSKEGA STEKLA
