AMZS	Poročilo o pregledu vozila (pred prodajo ali nakupom)	Šifra dokumenta: AMZS-OBR-121
-------------	--	---

Številka zadeve: DN00623-000102	Datum: 26.01.2023
---------------------------------	-------------------

Znamka vozila: RENAULT	Tip vozila: ESPACE
Registracijska številka:	VIN: VF1RFC00953483807
Koda motorja: R9MD4	Barva:

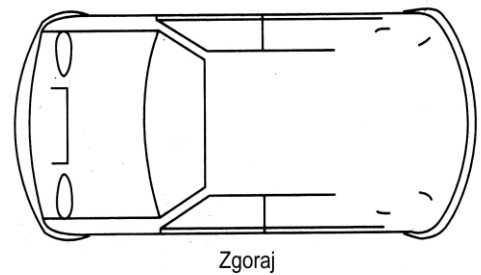
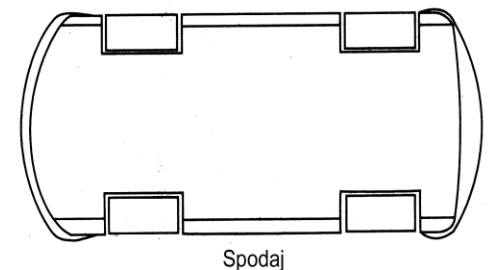
Pomemben zapis:
POŠKODBA VETROBRANSKEGA STEKLA- KAMENJE
Priporočljiv zapis:
VSE DELUJE V MEJAH NORMALE, GLEDE NA UPORABLJENOST MATERJALOV, SKLADNO Z LETI IN KILOMETRI UPORABE. PRI PREGLEDU DEBELINE NANOSA BARVE VOZILA SMO UGOTOVILI POSEBNOSTI, P. IN Z.D. VRATA, Z.D. BLATNIK.

ROPOT PRI SPUŠČANJU Z.D.STEKLA
