AMZS d.o.o.  
Cenitve in ostali pregledi vozil  
Dunajska 128a  
1000 Ljubljana

## CENILNO POROČILO

OSEBNI AVTOMOBIL (M1)  
OPEL ASTRA /ST 1.5/DTH AUT.  
VIN: **VXKFCYHZ5S1044718**

Ljubljana, 24.04.2026

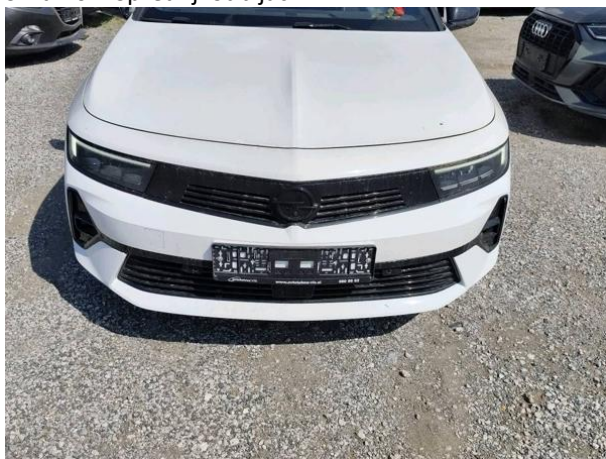
Na vozilu je vidnih nekaj odrgnin in poškodb pločevine in odbijačev. Te poškodbe znižujejo tržno vrednost tega rabljenega vozila. Opažene poškodbe:

Slika R01: Sprednji odbijač

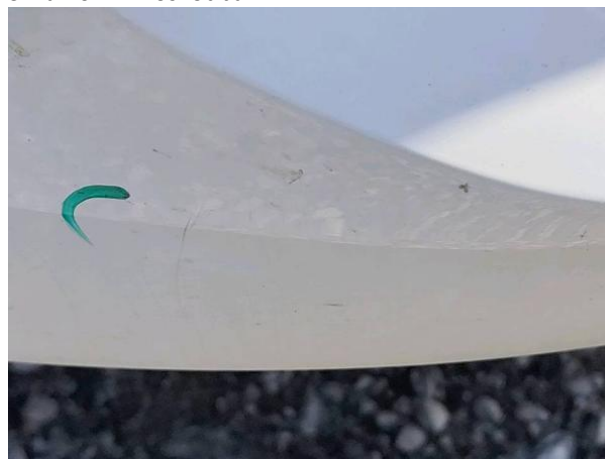
Slika R01-1: Poškodba

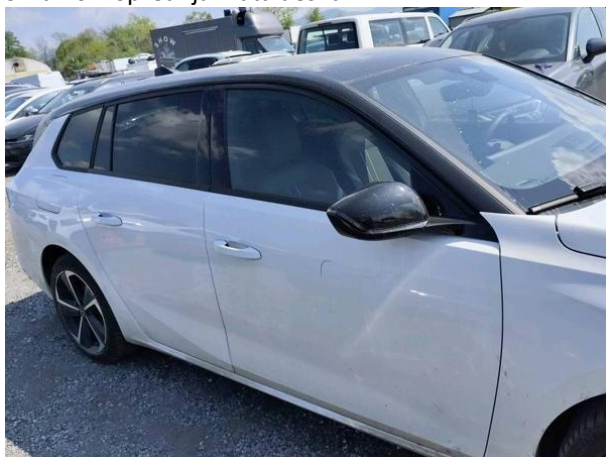
Slika R02: Sprednja vrata desna

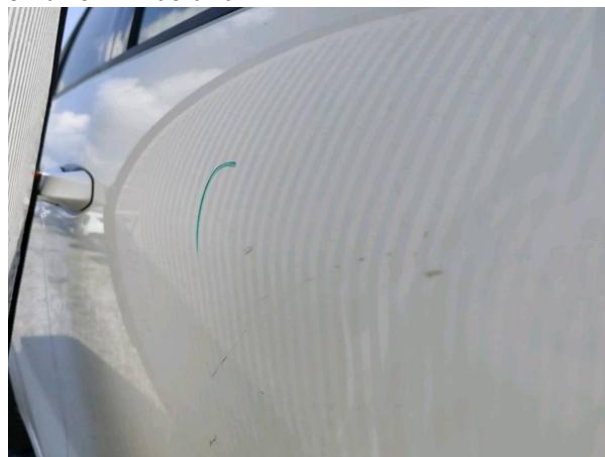
Slika R02-1: Vdolbina

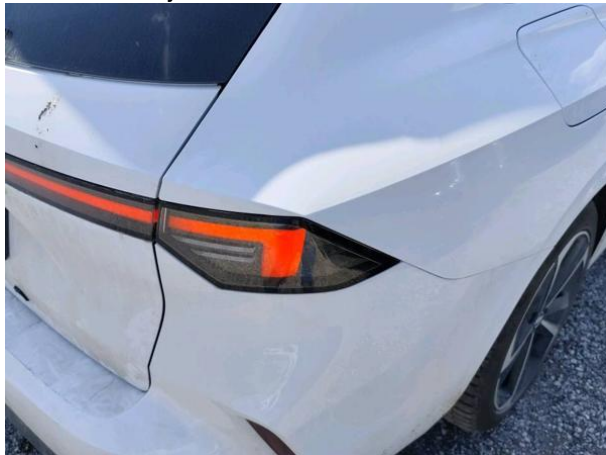
Slika R03: Zadnje desno svetilo

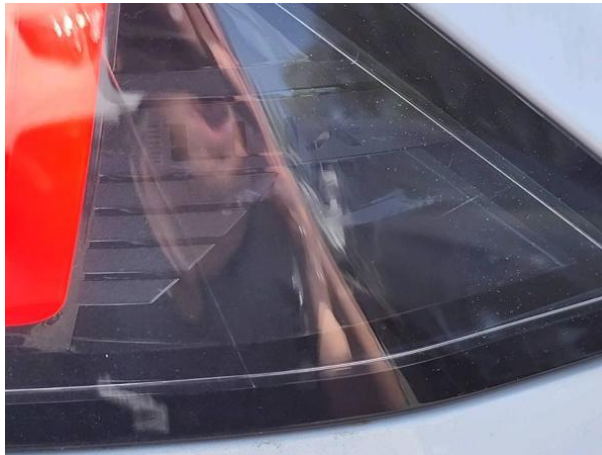
Slika R03-1: Poškodba

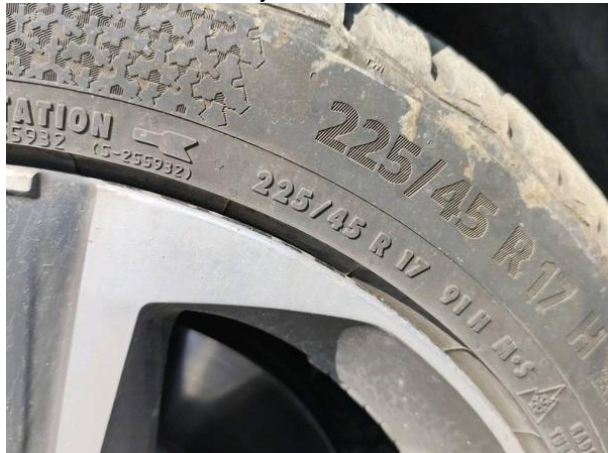
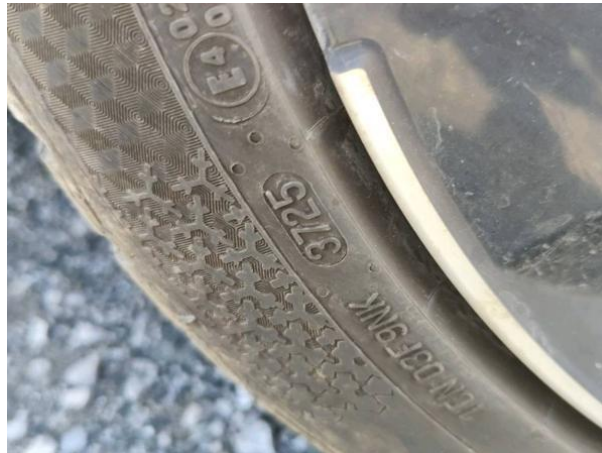
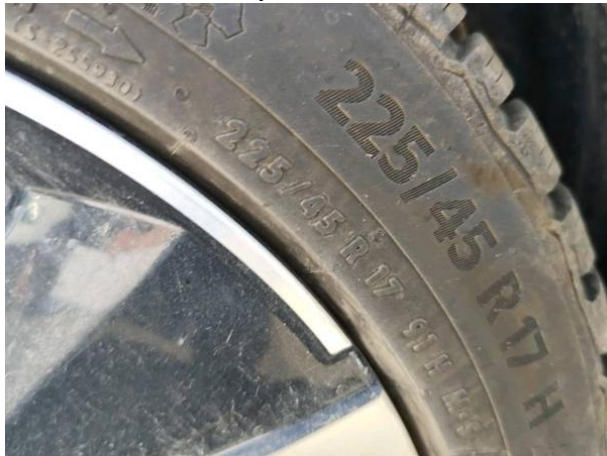
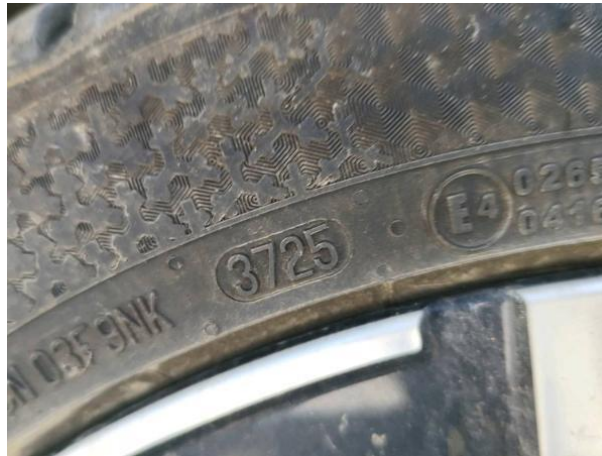
Pnevmatike so dimenzijsko ustrezne, starostno primerne in z dovolj profila.

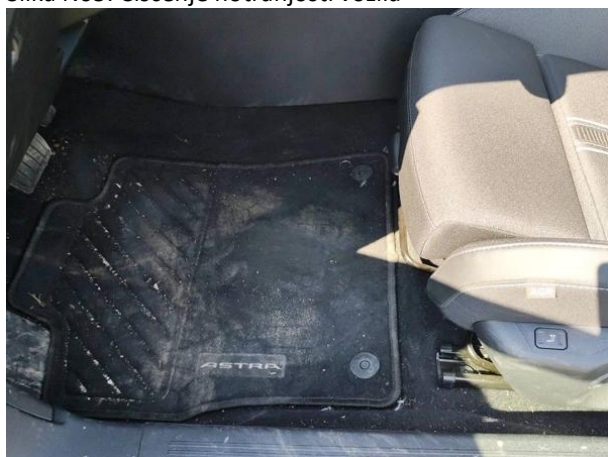
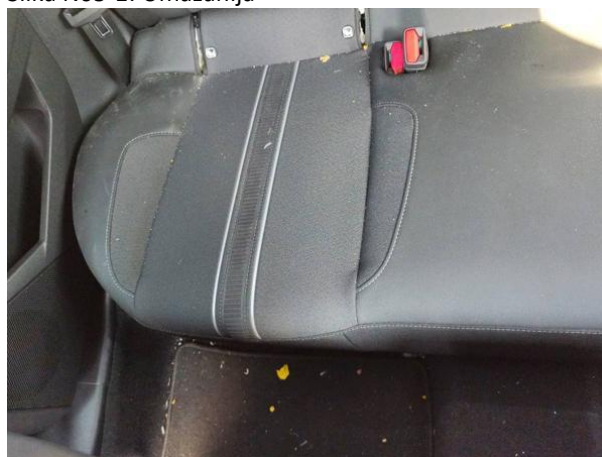
- Čiščenje notranjosti vozila - umazanija
- Čiščenje notranjosti vozila - umazanija

Slika N05: Čiščenje notranjosti vozila

Slika N05-1: Umazanija

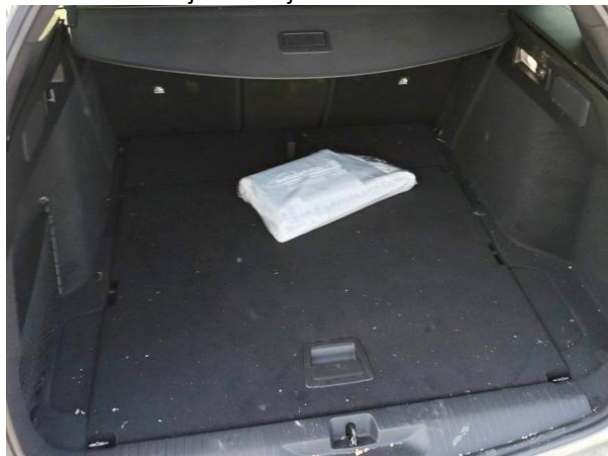
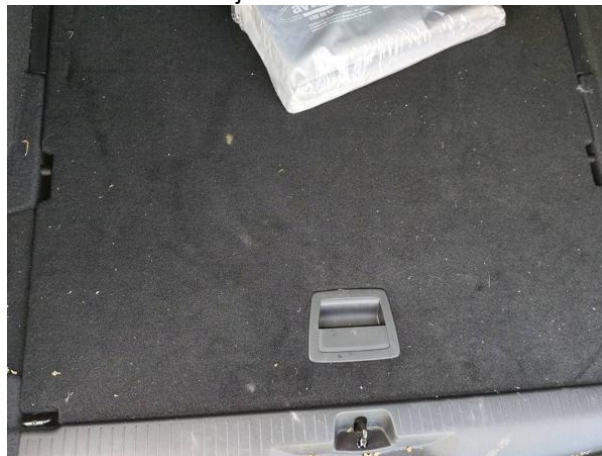
Slika N06: Čiščenje notranjosti vozila

Slika N06-1: Umazanija

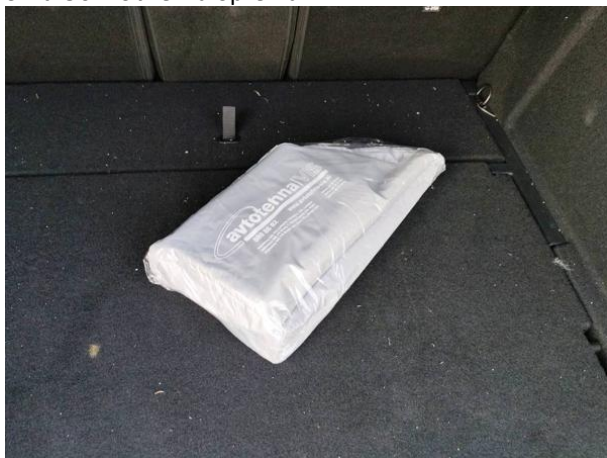
Slika O01: obvezna oprema

- Set za popravilo pnevmatike
