## CENILNO POROČILO

OSEBNI AVTOMOBIL (M1)  
KIA PROCEED / 1.5 / T / AUT.  
VIN: U5YH2G15GPL061860

Ljubljana, 21.10.2025

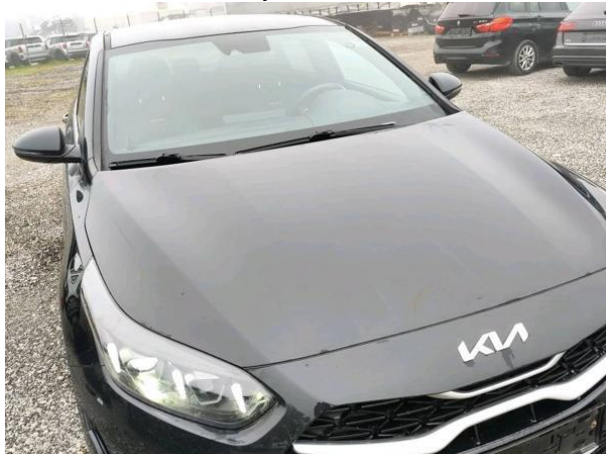
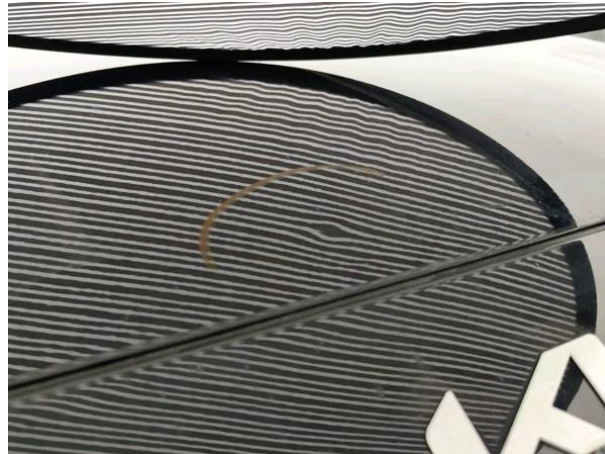
Slika R01: Pokrov motorja

Slika R01-1: Vdolbina

**Vozilo poškodovano od toče.**

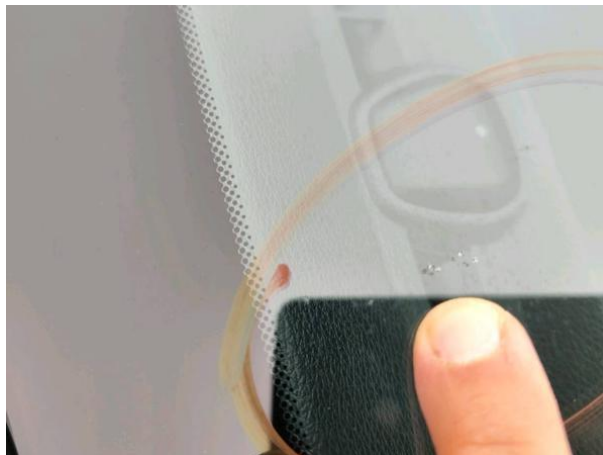
Slika R02: Vetrobransko steklo

Slika R02-1: Poškodba

**Vetrobransko steklo lažje poškodovano.** Ostala stekla in stekla vzratnih ogledal niso poškodovana.

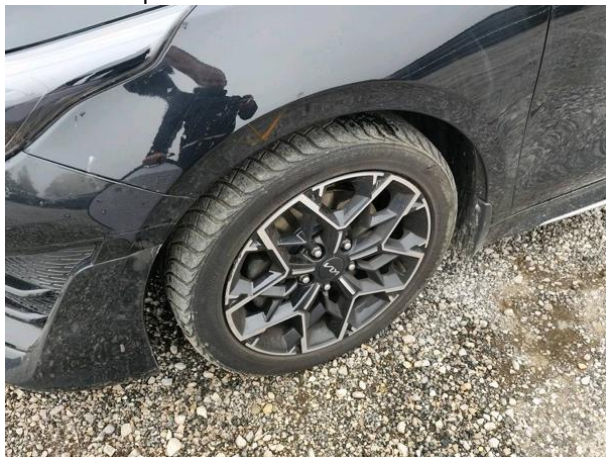
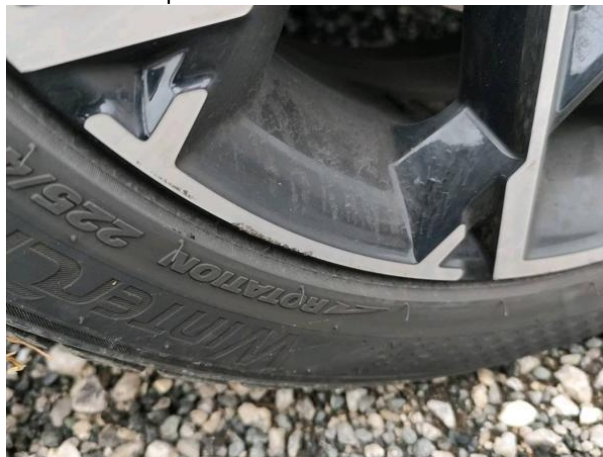
Slika R03: Al platišče

Slika R03-1: Popraskano

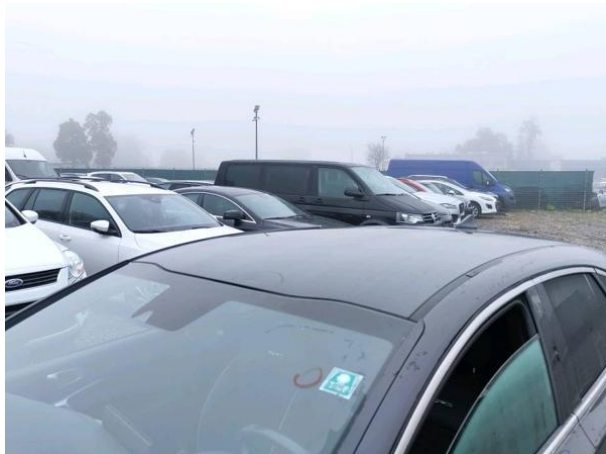
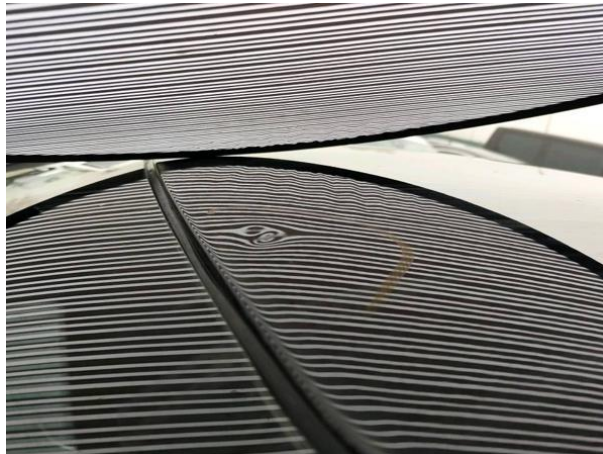
Slika R04: Streha

Slika R04-1: Vdolbine

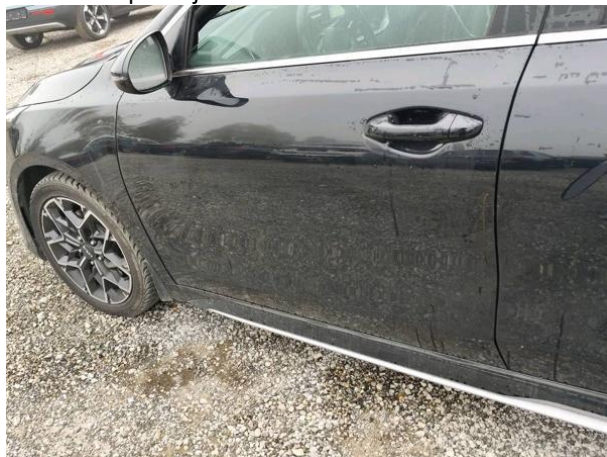
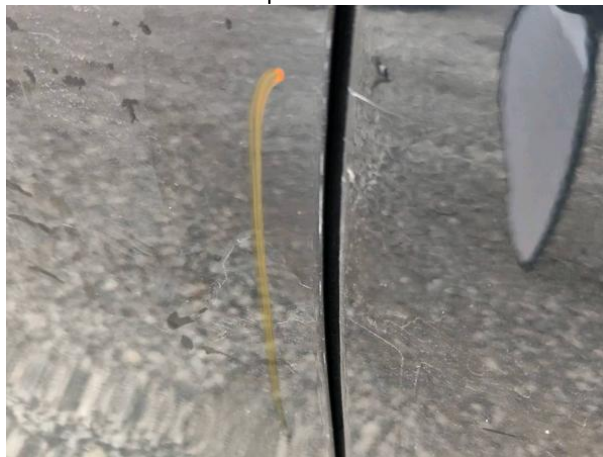
Slika R05: Sprednja vrata leva

Slika R05-1: Vdolbina in poškodba laka

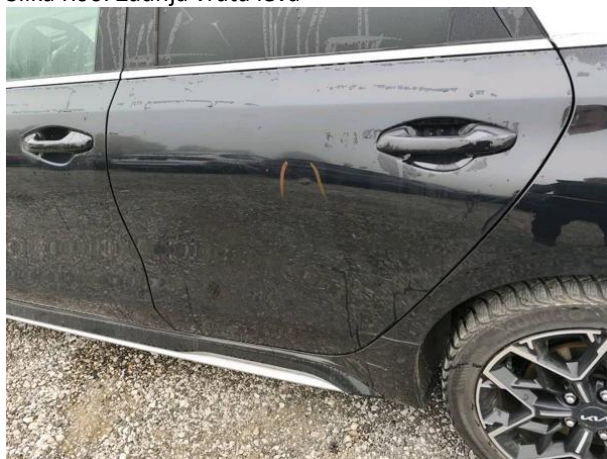
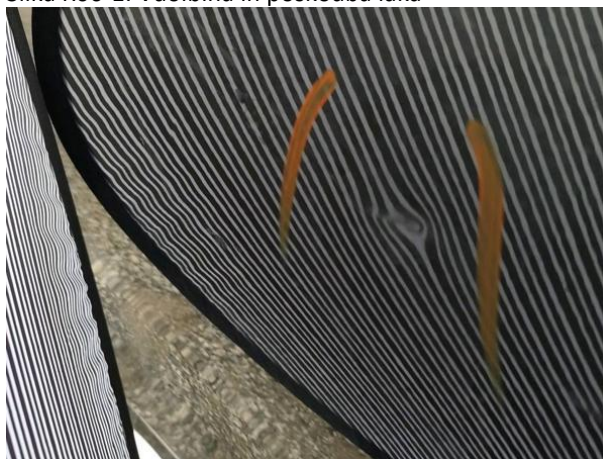
Slika R06: Zadnja vrata leva

Slika R06-1: Vdolbina in poškodba laka

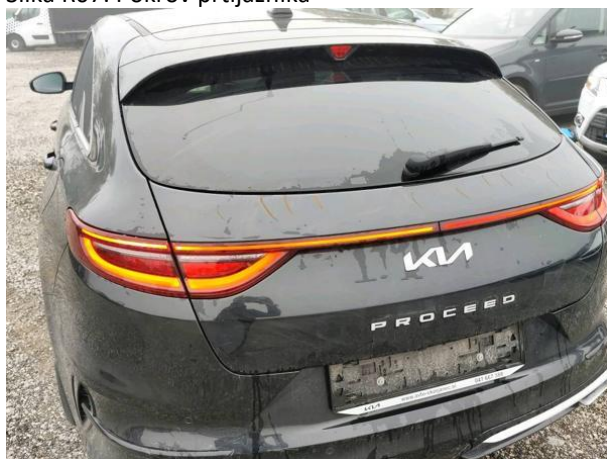
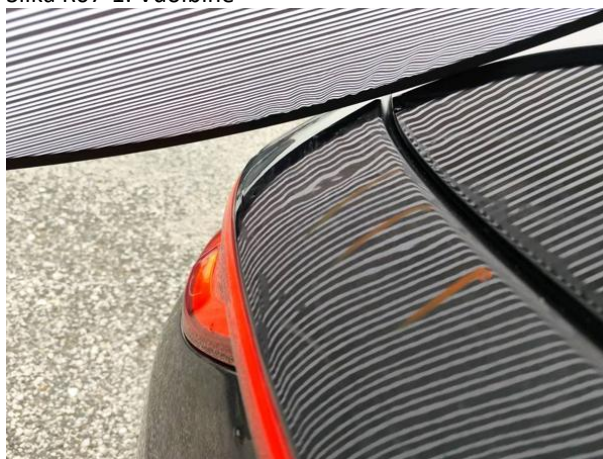
Slika R07: Pokrov prtljažnika

Slika R07-1: Vdolbine

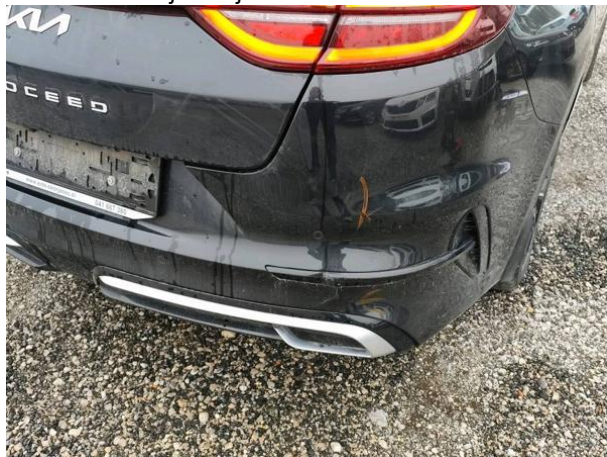
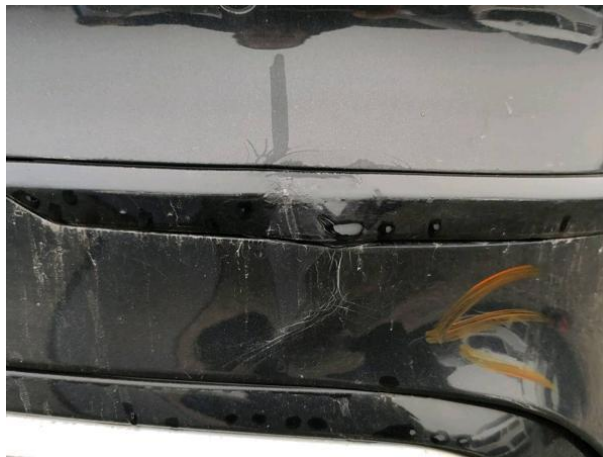
Slika R08: Zadnji odbijač - letev

Slika R08-1: Poškodba laka

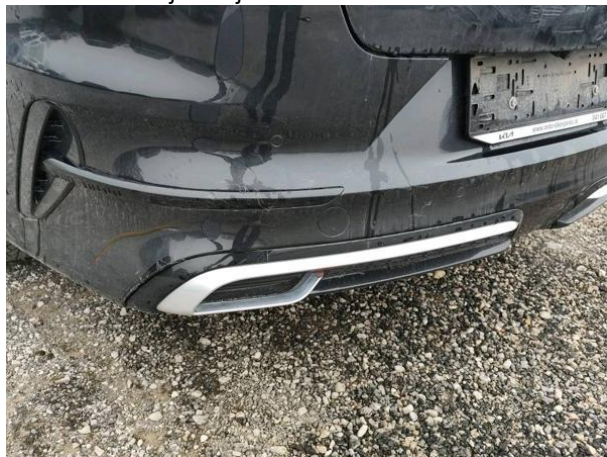
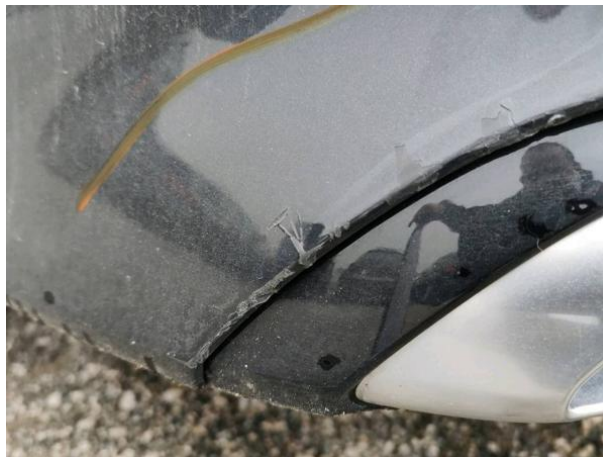
Slika R09: Zadnji odbijač

Slika R09-1: Poškodba laka

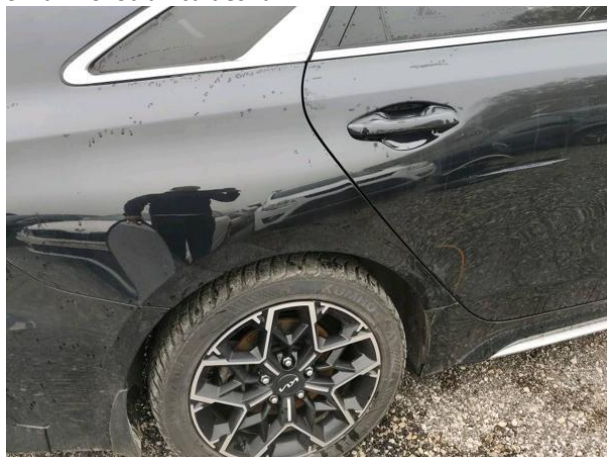
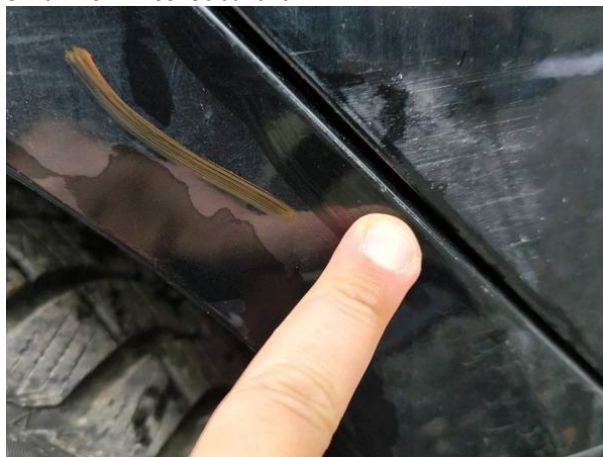
Slika R10: Stranica desna

Slika R10-1: Poškodba laka

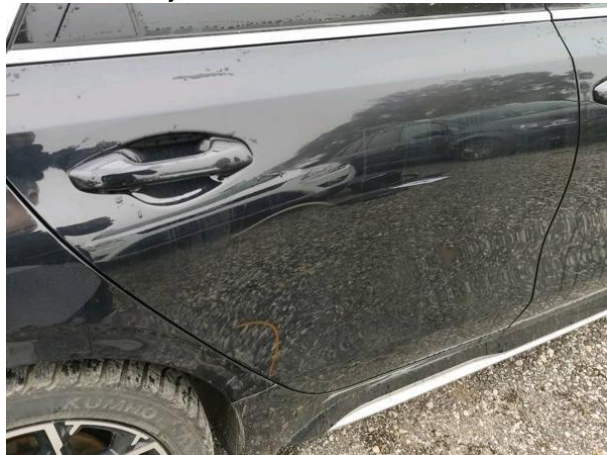
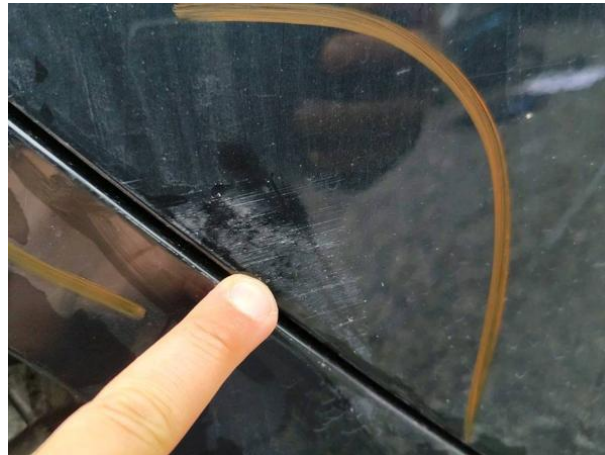
Slika R11: Zadnja vrata desna

Slika R11-1: Poškodba laka

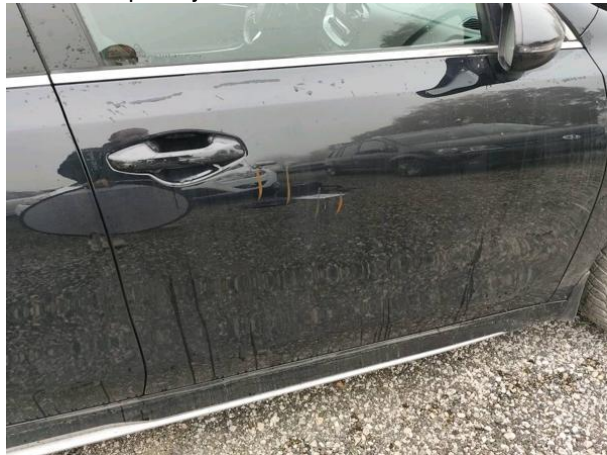
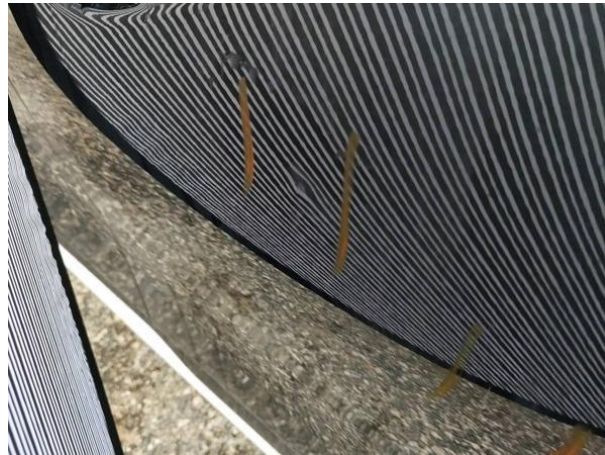
Slika R12: Sprednja vrata desna

Slika R12-1: Vdolbine

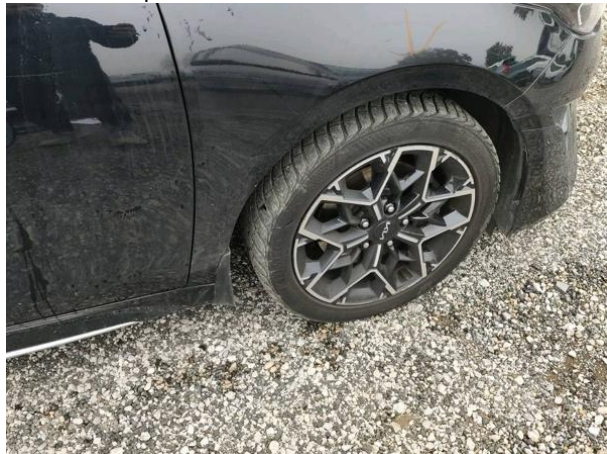
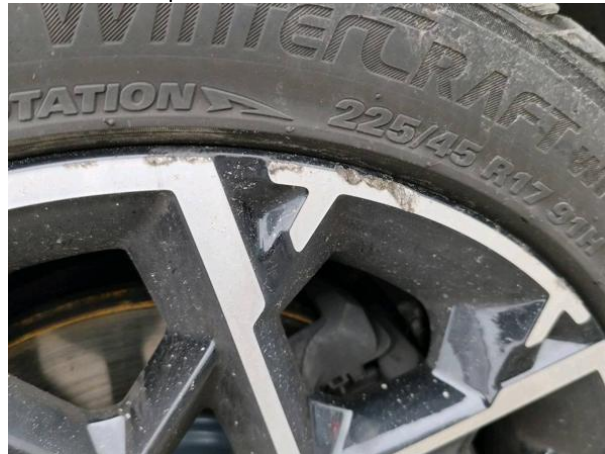
Slika R13: Al platišče

Slika R13-1: Popraskano

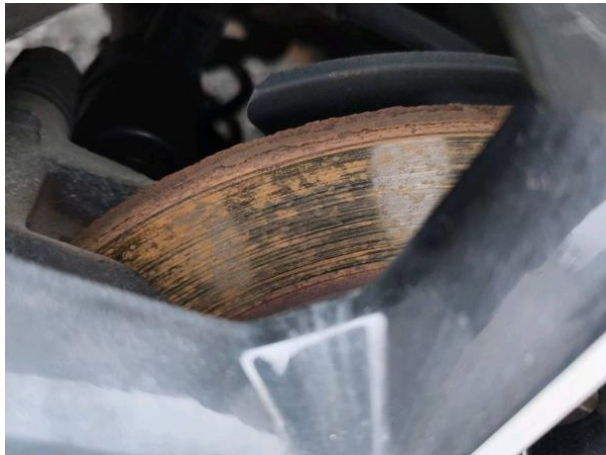
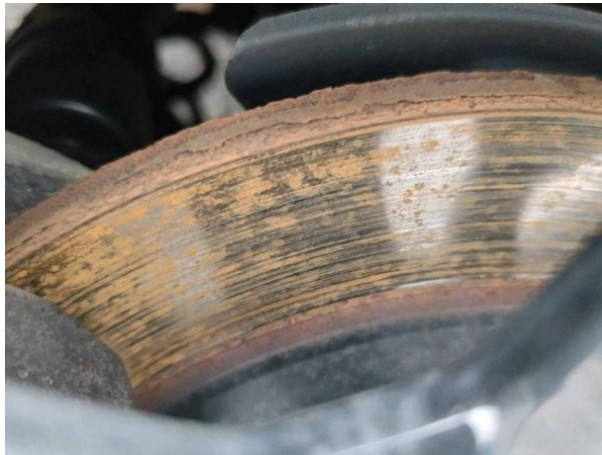
Slika R14: Zavore

Slika R14-1: Poškodba

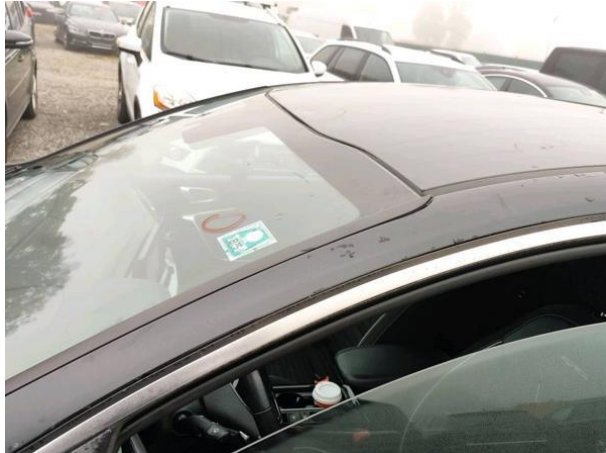
Slika R15: Letev vetrobranskega stekla

Slika R15-1: Izven ležišča

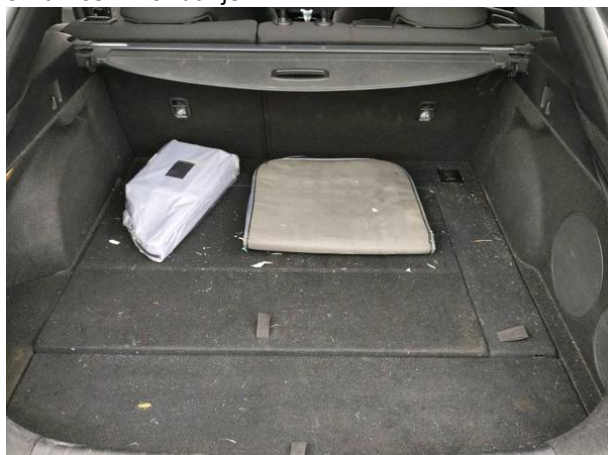
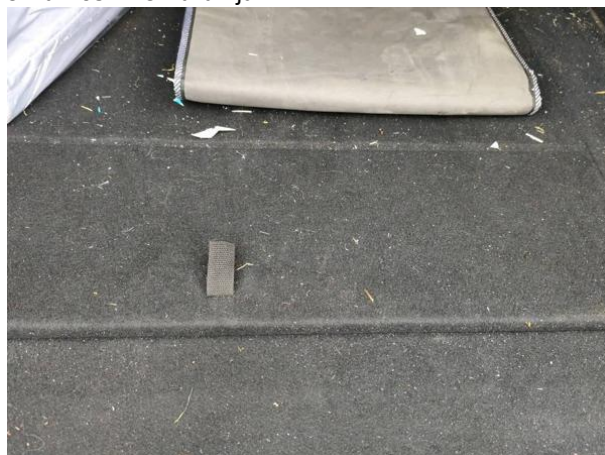
Slika N05: Dno zadnje

Slika N05-1: Umazanija

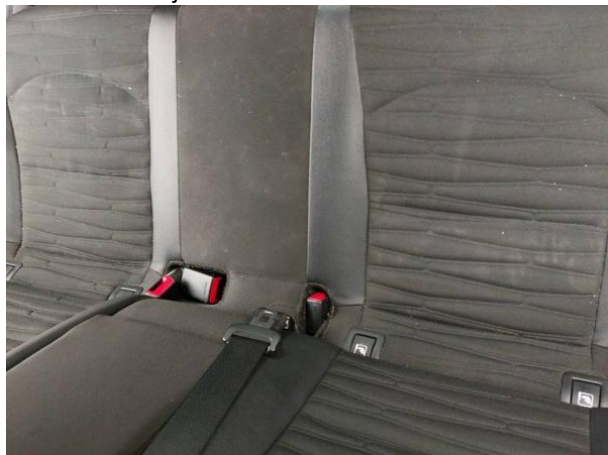
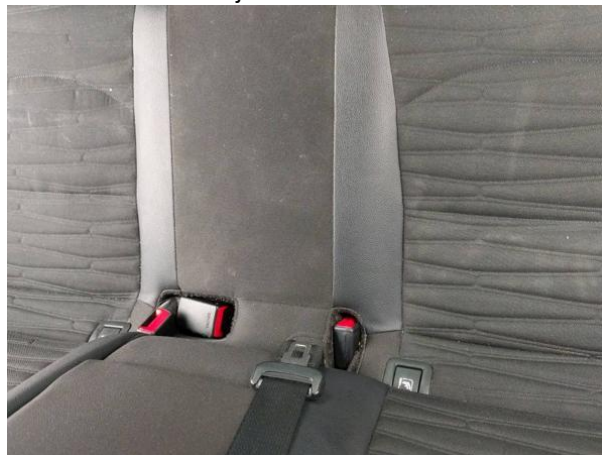
Slika N06: Zadnji sedeži

Slika N06-1: Umazanija

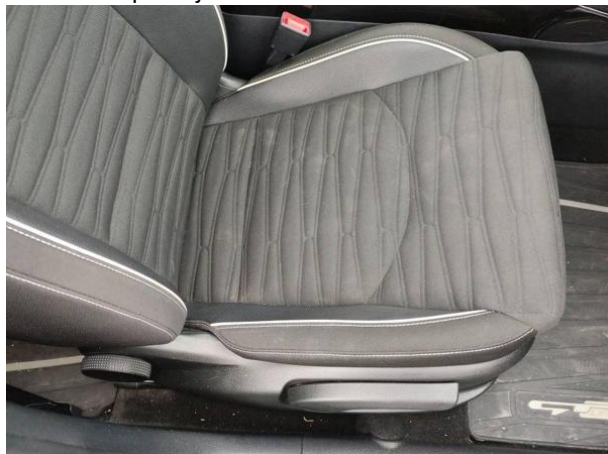
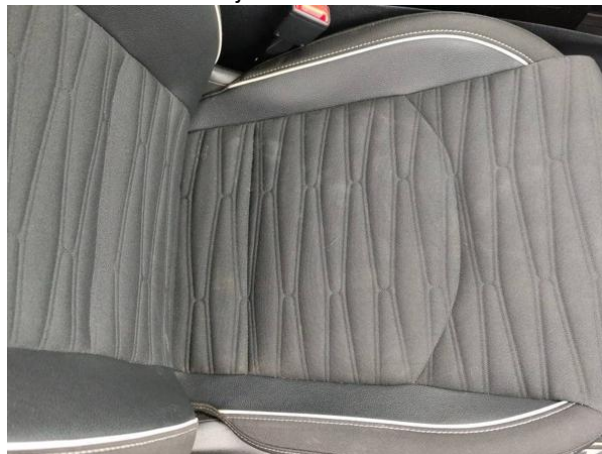
Slika N07: Sprednji desni sedež

Slika N07-1: Umazanija

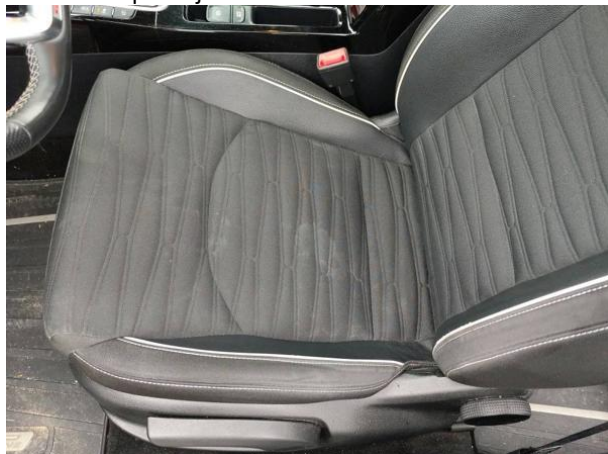
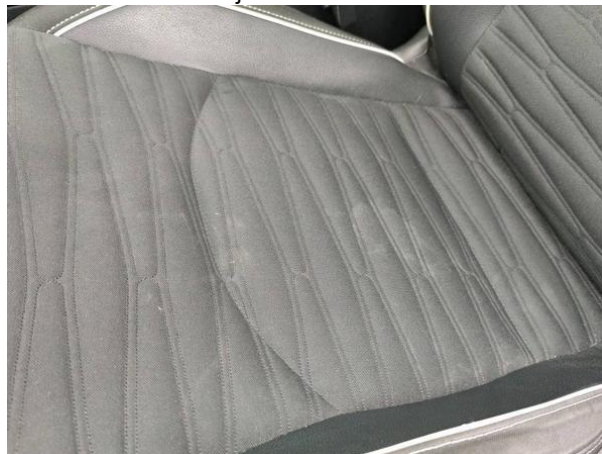
Slika N08: Sprednji levi sedež

Slika N08-1: Umazanija

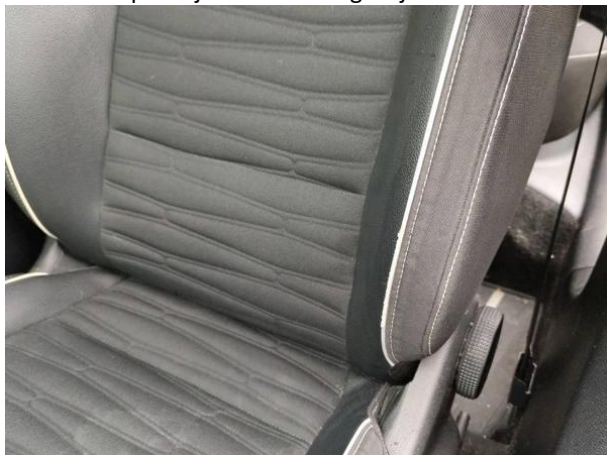
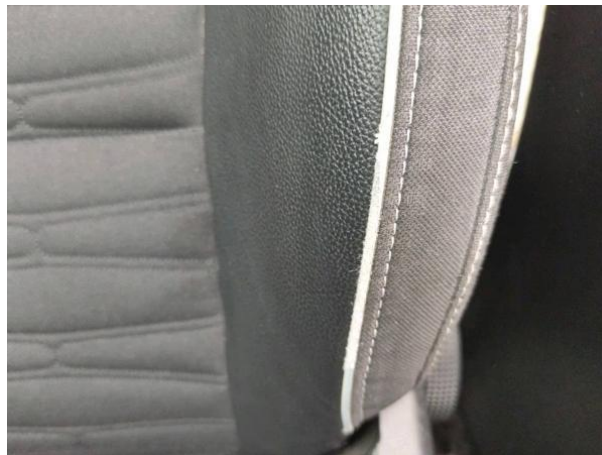
Slika N09: Sprednji levi sedež - zgornji del

Slika N09-1: Poškodba

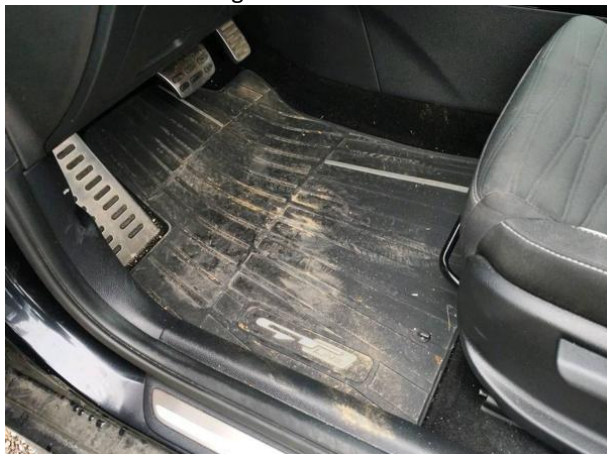
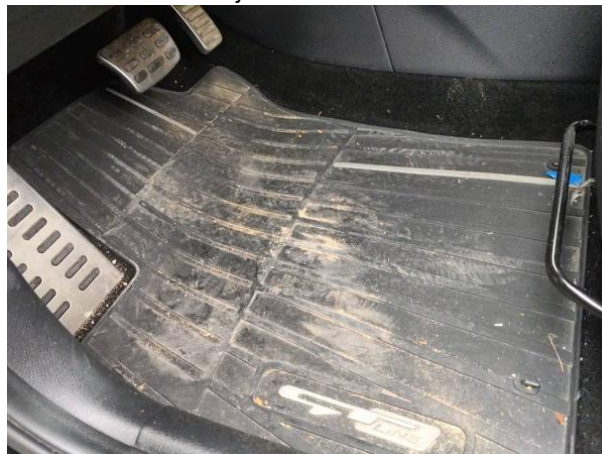
Slika N10: Talna obloga

Slika N10-1: Umazanija
