AMZS d.o.o.  
Cenitve in ostali pregledi vozil  
Dunajska 128a  
1000 Ljubljana

## CENILNO POROČILO

OSEBNI AVTOMOBIL (M1)  
OPEL CORSA 1.2 XEL  
VIN: VXXKUPHMHDM4383052

Ljubljana, 08.06.2026

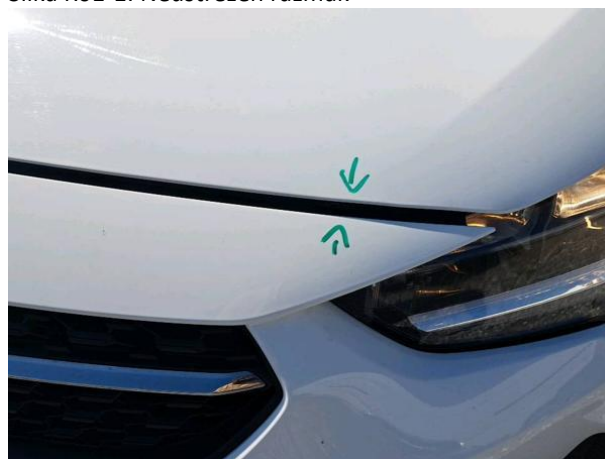
Slika R01-1: Neustrezen razmak

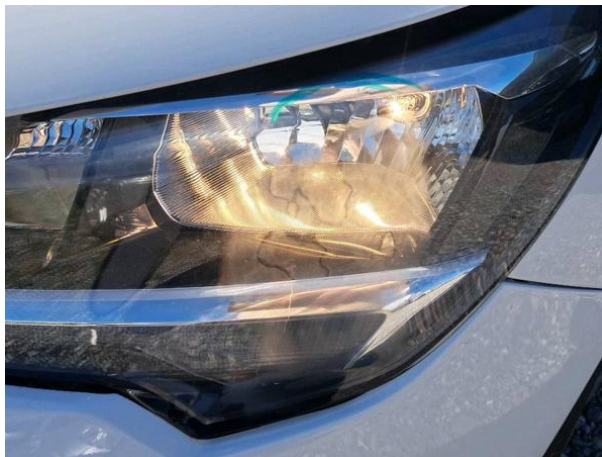
Slika R02-1: Poškodba

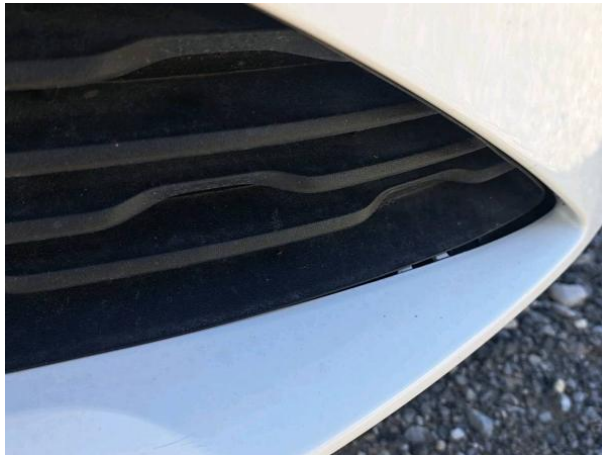
Slika R03-1: Izven ležišča

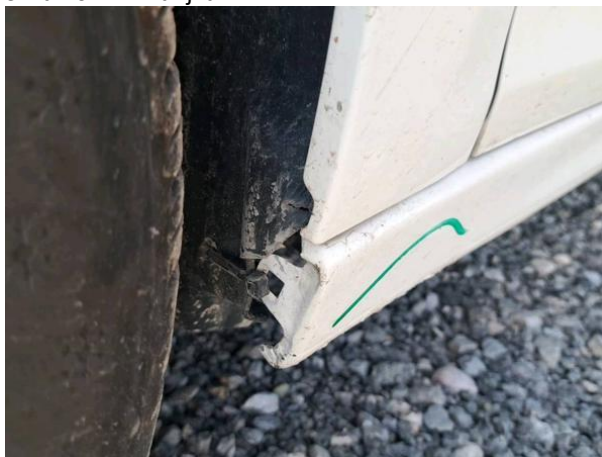
Slika R04-1: Manjka

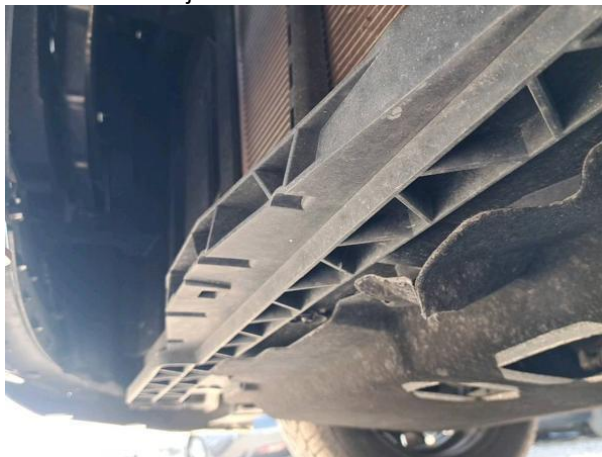
Slika R05-1: Manjka

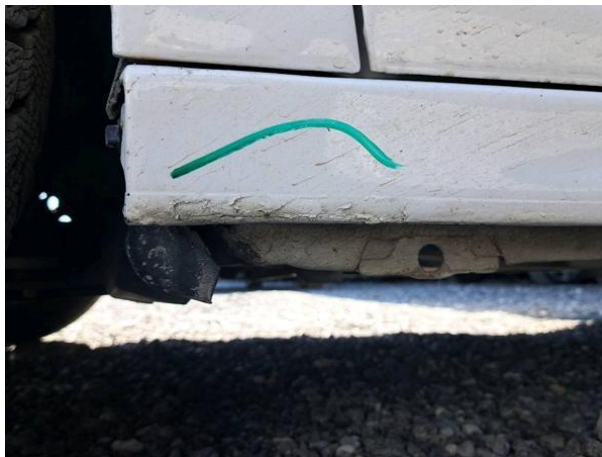
Slika R06-1: Poškodba

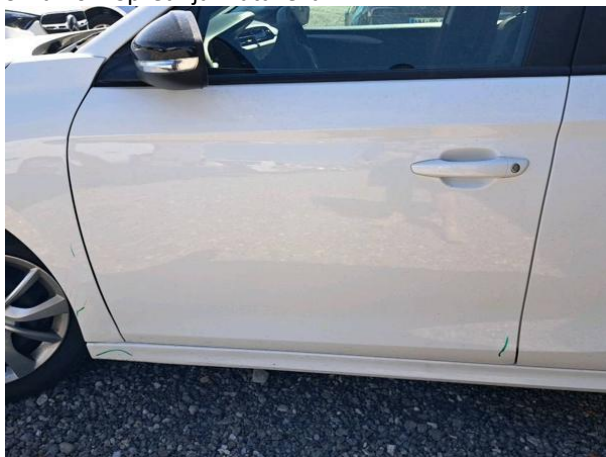
Slika R07: Sprednja vrata leva

- blatnik levi
- sprednja vrata leva
- zadnja vrata leva
- stranica leva

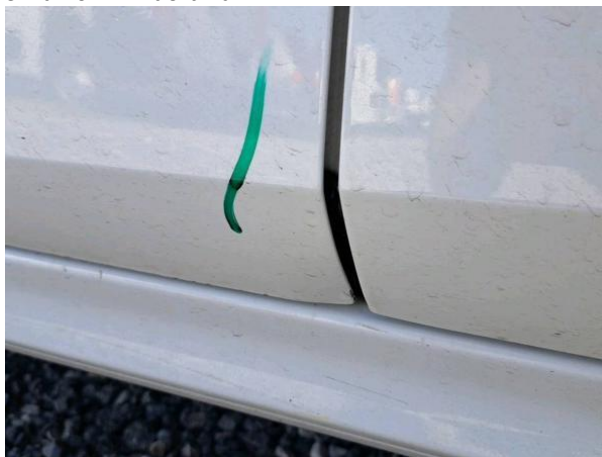
Slika R07-1: Vdolbina

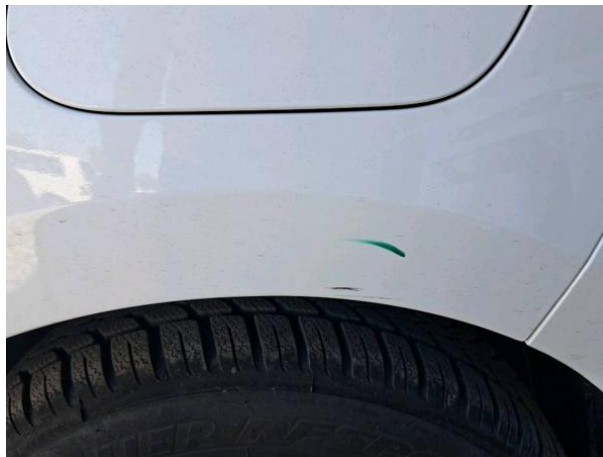
Slika R08-1: Poškodba

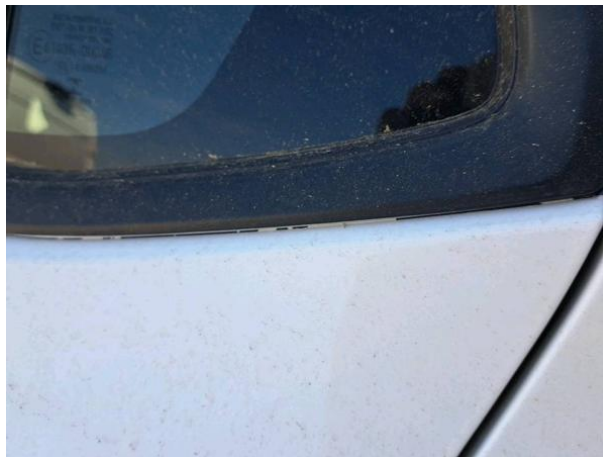
Slika R09-1: Poškodba

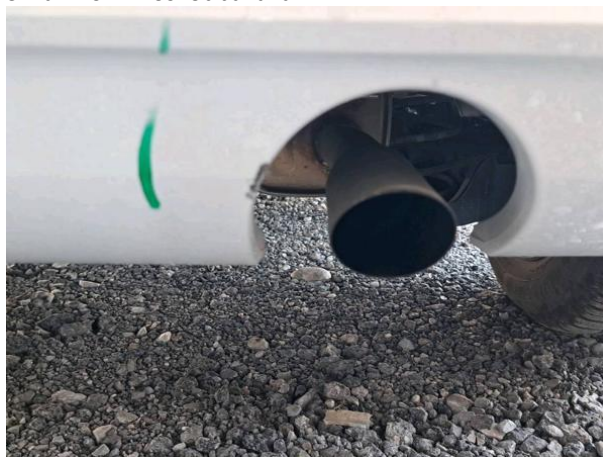
Slika R10-1: Poškodba laka

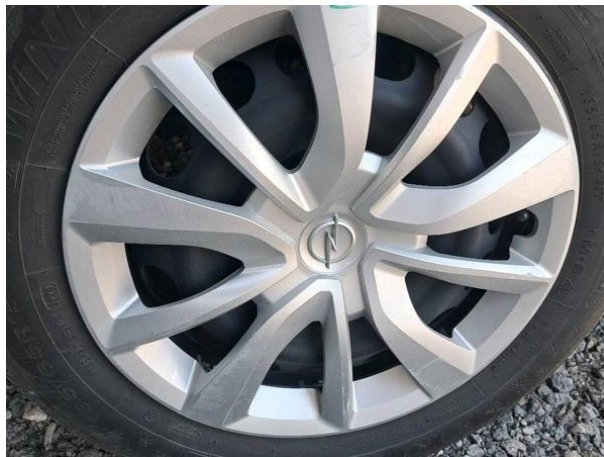
Slika R11-1: Poškodba

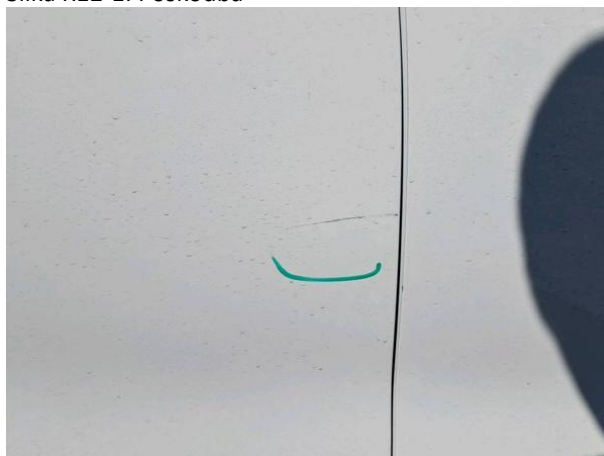
Slika R12-1: Poškodba

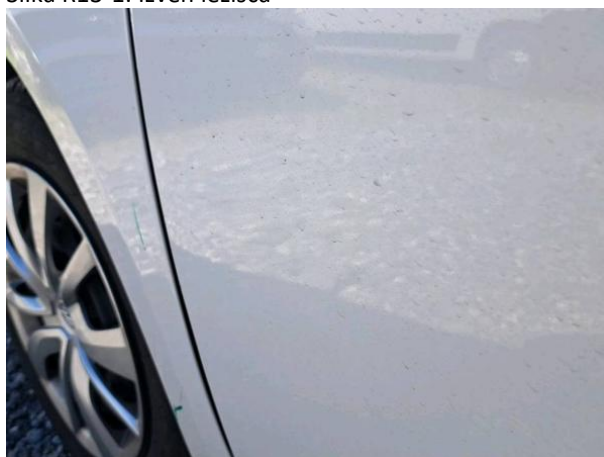
Slika R13-1: Izven ležišča

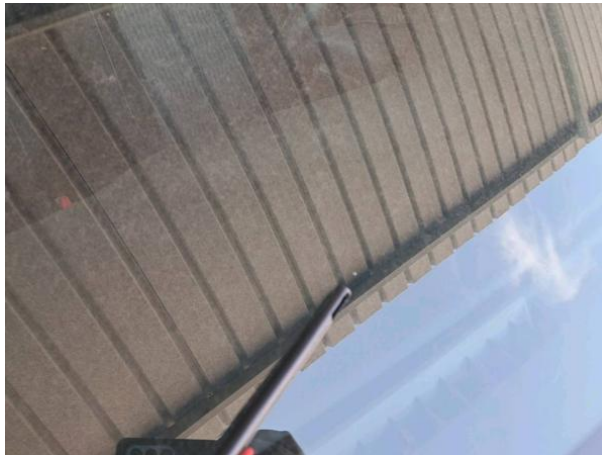
Slika R14-1: Poškodba

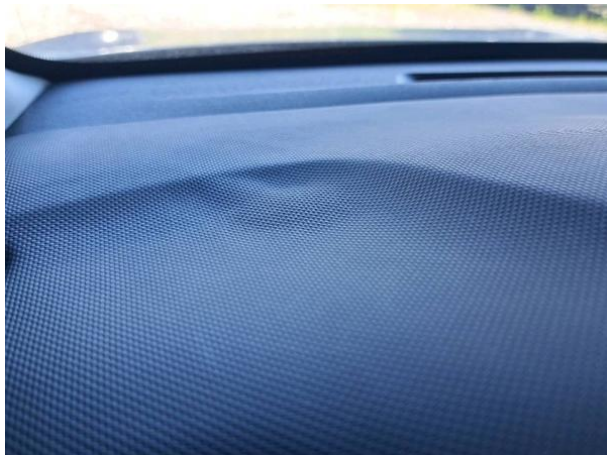
Slika N05: Plošča armaturna

- Plošča armaturna - poškodba

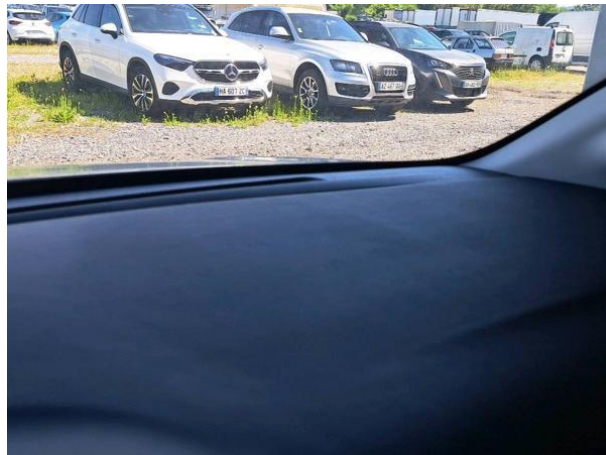
Slika N05-1: Poškodba

**Vozilo je bilo poškodovano in neprofesionalno popravljeno. Na armaturni plošči odstopa zgornji sloj.**
