AMZS d.o.o.
Cenitve in ostali pregledi vozil
Dunajska 128a
1000 Ljubljana

CENILNO POROČILO

OSEBNI AVTOMOBIL (M1)
RENAULT MEGANE E-TECH ELECTRIC
VIN: VF1RCB00569893621

Ljubljana, 23.03.2026

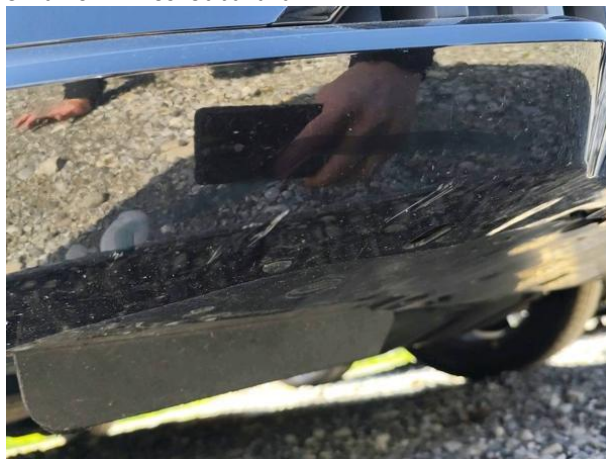
Slika R01-1: Poškodba laka

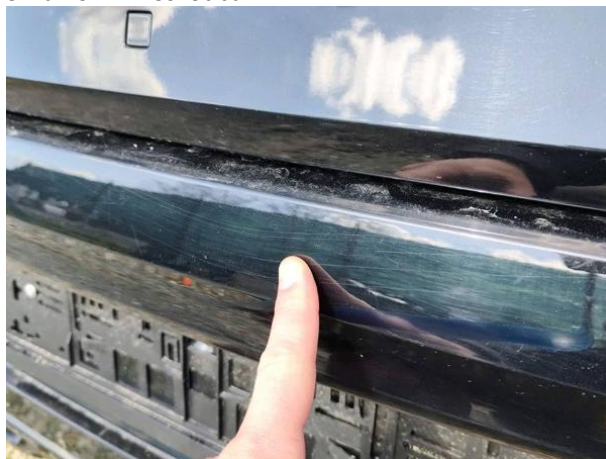
Slika R02-1: Poškodba

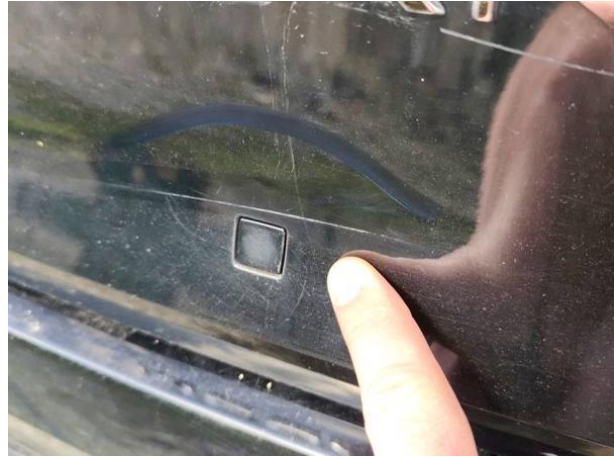
Slika R03-1: Poškodba

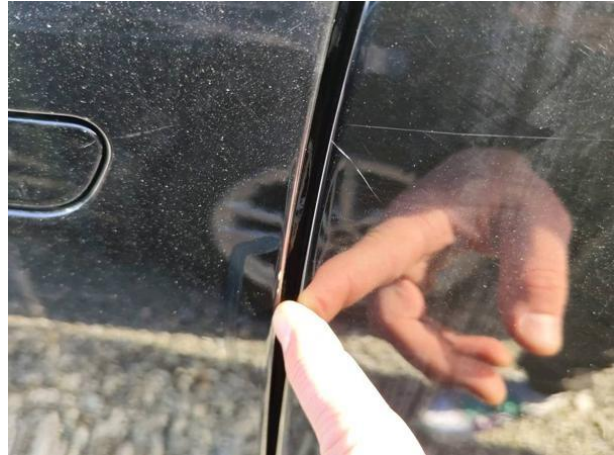
Slika R04-1: Poškodba

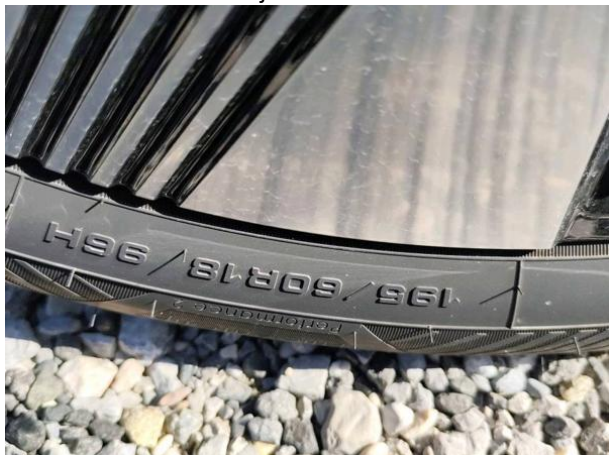
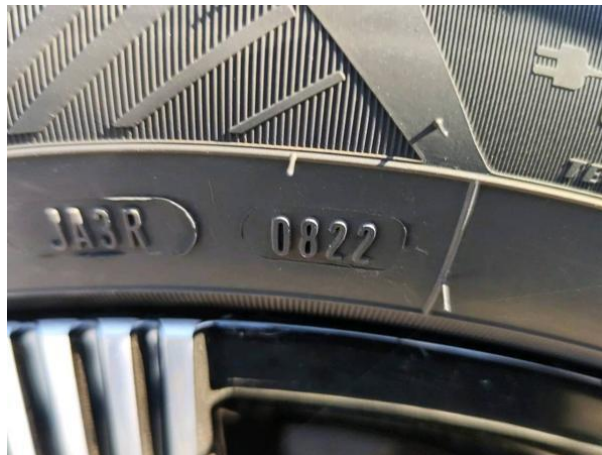
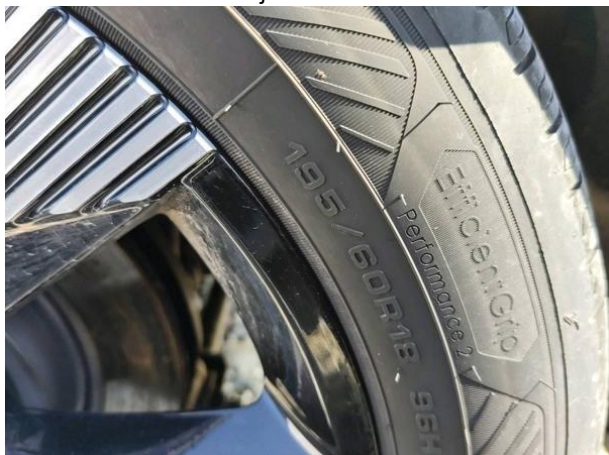
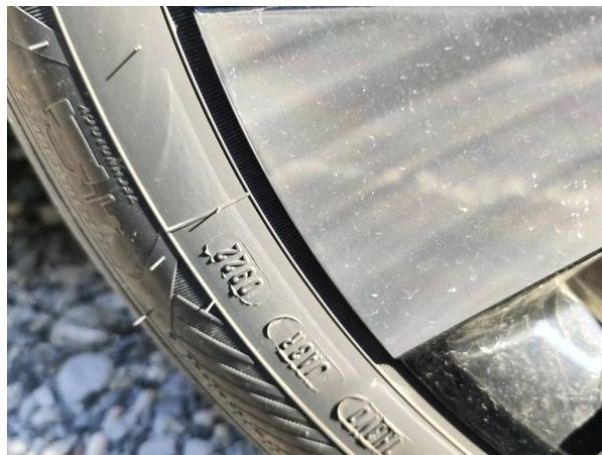
Pnevmatike so dimenzijsko ustrezne, starostno primerne in z dovolj profila.

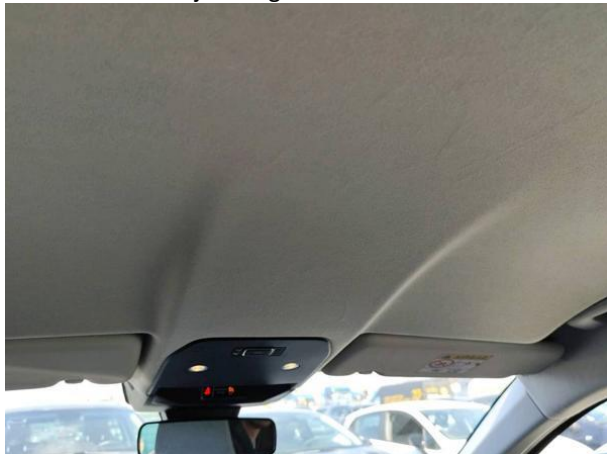
Slika N05: Notranja obloga strehe

- Notranja obloga strehe - poškodba
- Obloga stebrička - poškodba

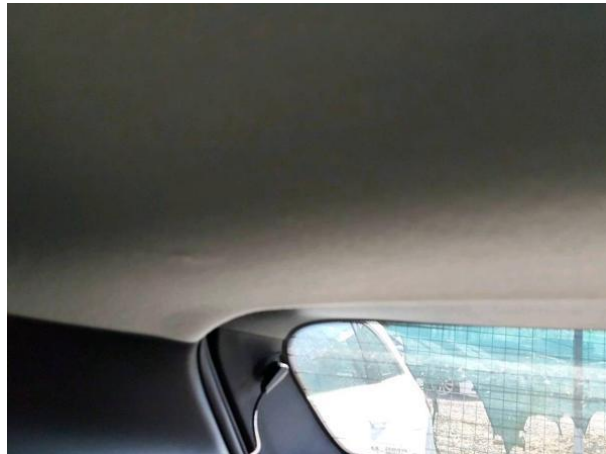
Slika N05-1: Poškodba

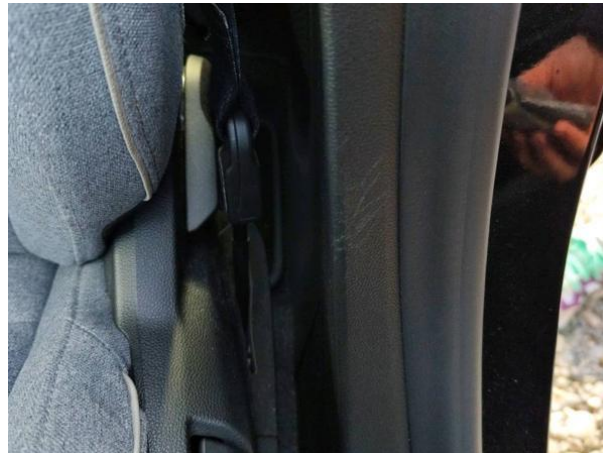
Slika N06-1: Poškodba
