## CENILNO POROČILO

OSEBNI AVTOMOBIL (M1)  
FORD KUGA / 1.5 / EB GTDI 134 A6 4x4 S  
VIN: WF0AXXWPM AJL45303

Ljubljana, 22.08.2025

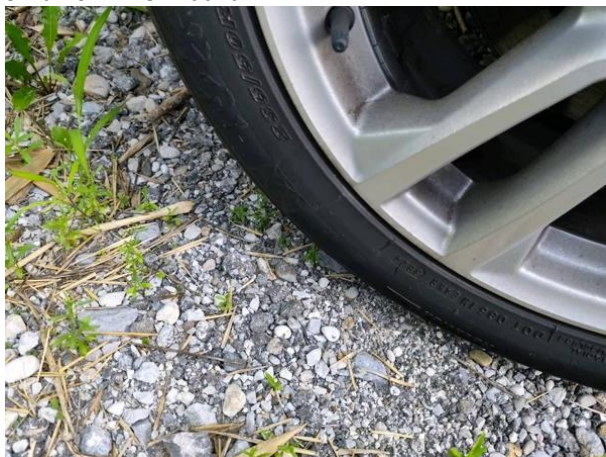
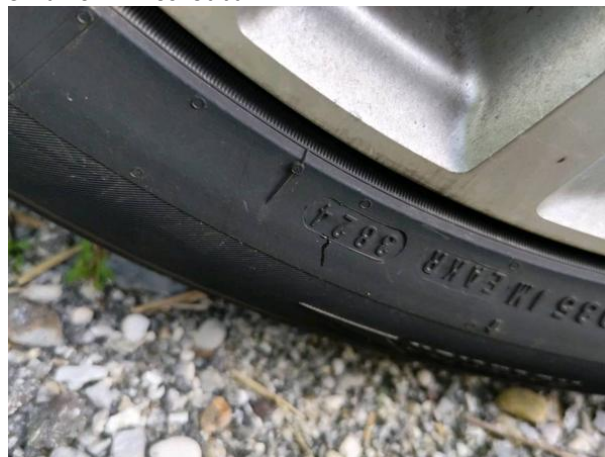
Slika R01: Pnevmatika

Slika R01-1: Poškodba

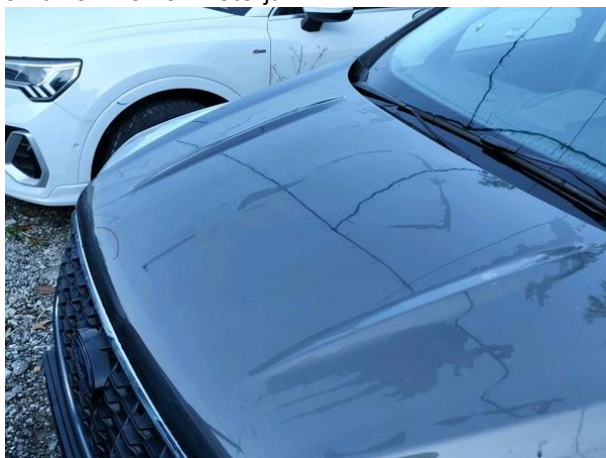
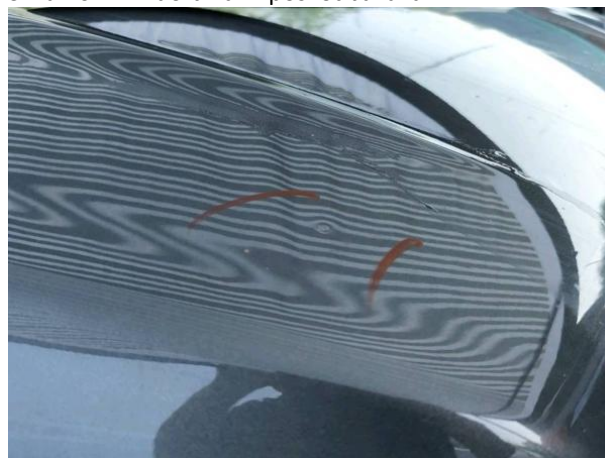
Slika R02: Pokrov motorja

Slika R02-1: Vdolbina in poškodba laka

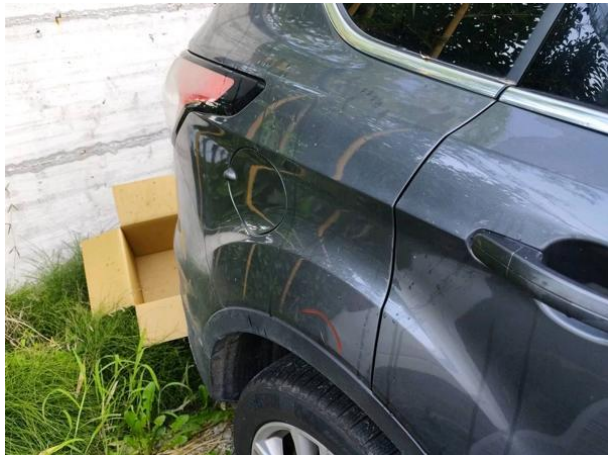
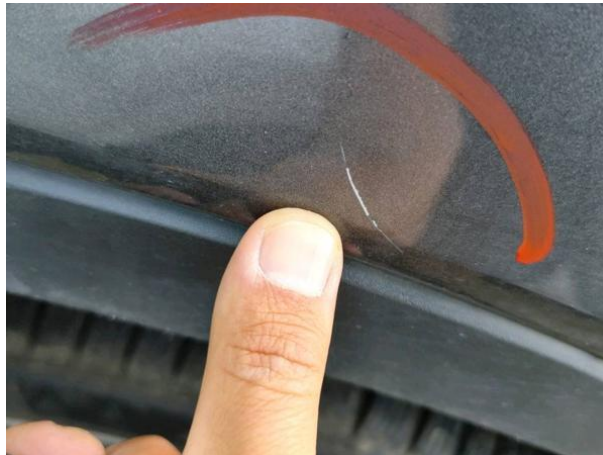
Slika R03: Stranica desna

Slika R03-1: Poškodba

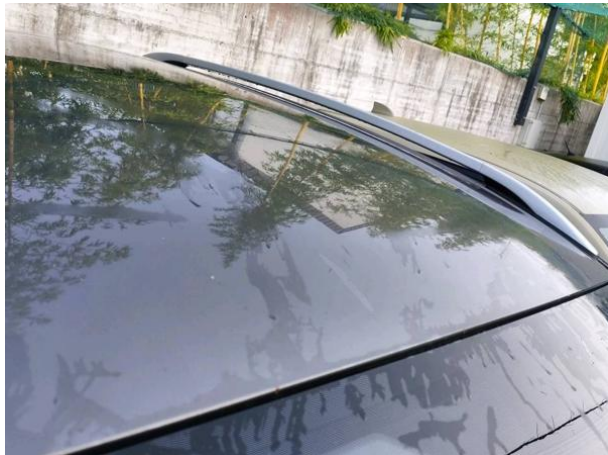
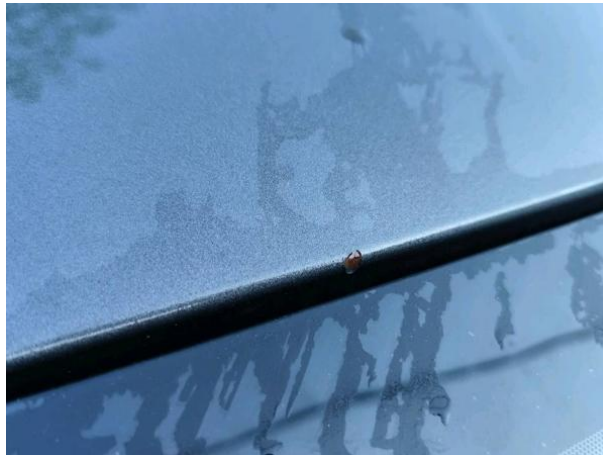
Slika R04: Streha

Slika R04-1: Poškodba

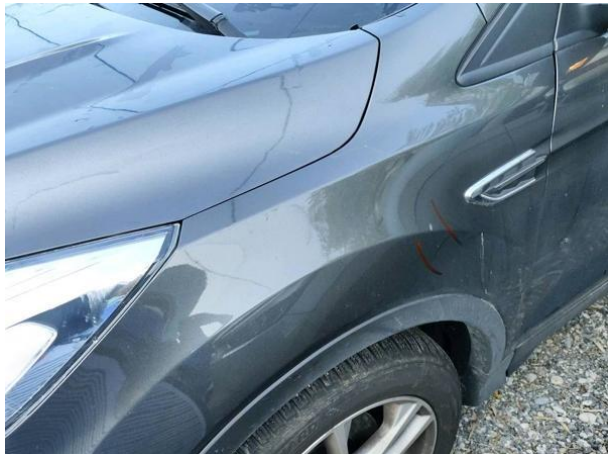
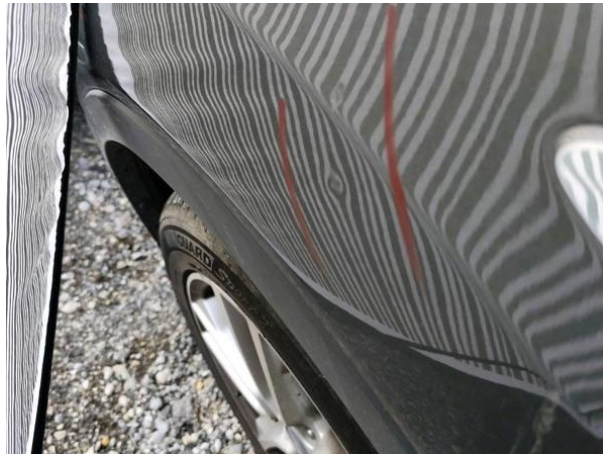
Slika R05: Blatnik levi

Slika R05-1: Vdolbina

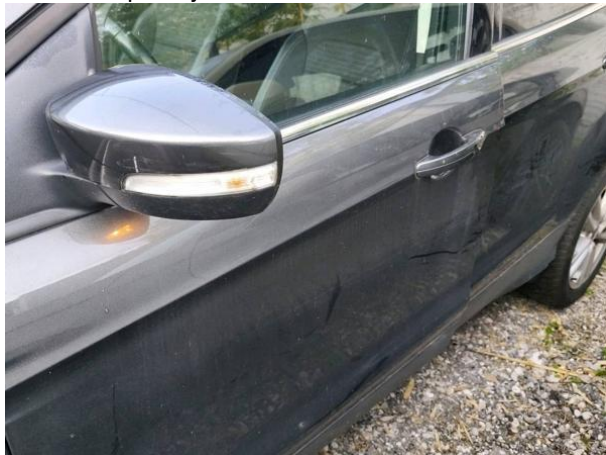
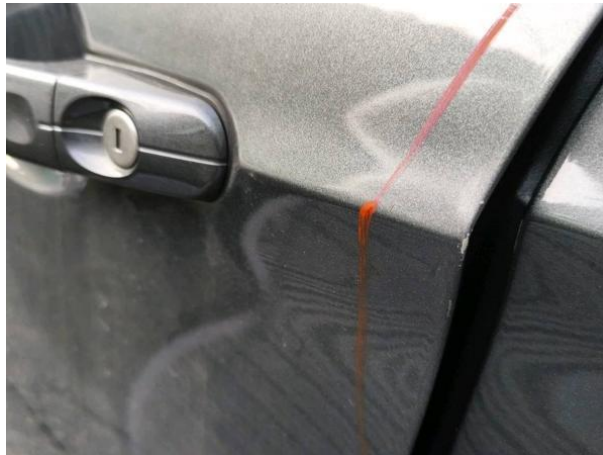
Slika R06: Sprednja vrata leva

Slika R06-1: Poškodba

- sprednja vrata leva
- zadnja vrata leva

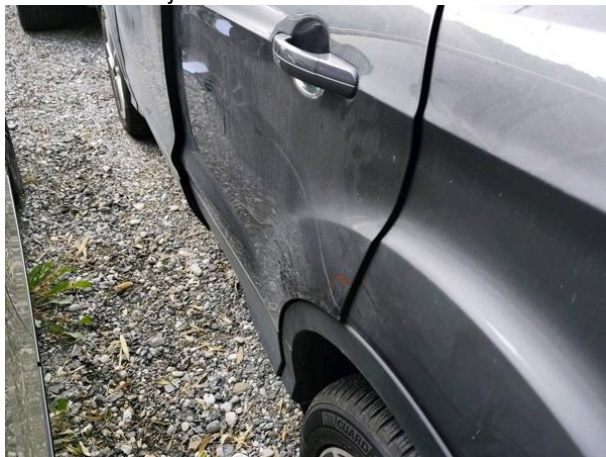
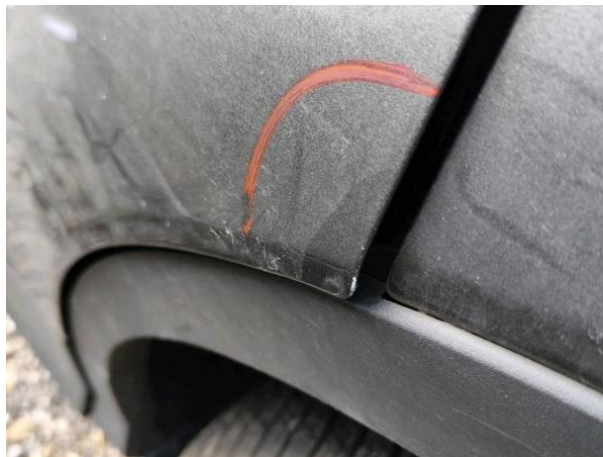
Slika R07: Zadnja vrata leva

Slika R07-1: Poškodba

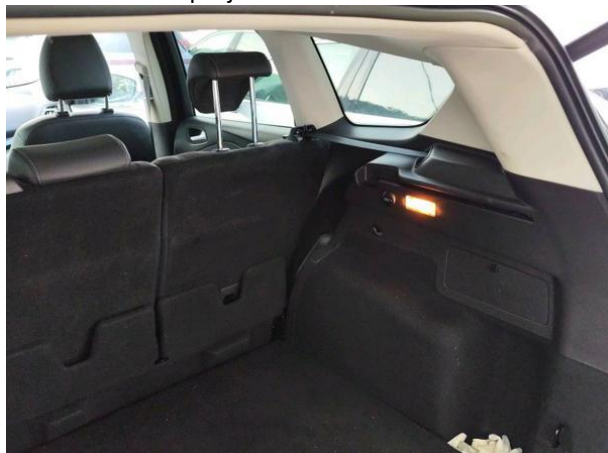
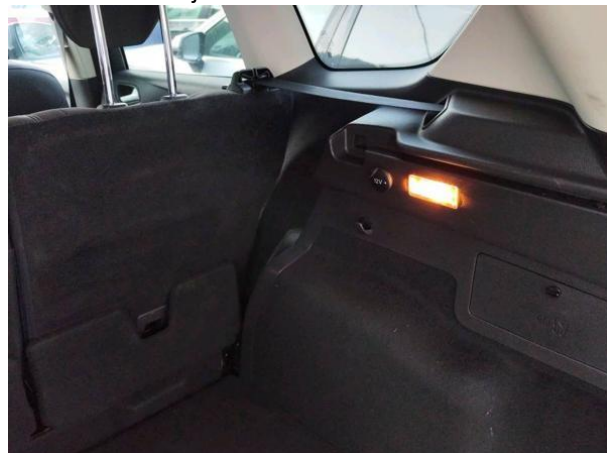
Slika N05: Polica prtljažnika

- Polica prtljažnika - manjka
- Obloga zadnjih vrat/pokrova prtljažnika - poškodba
- Pokrovček - manjka

Slika N05-1: Manjka

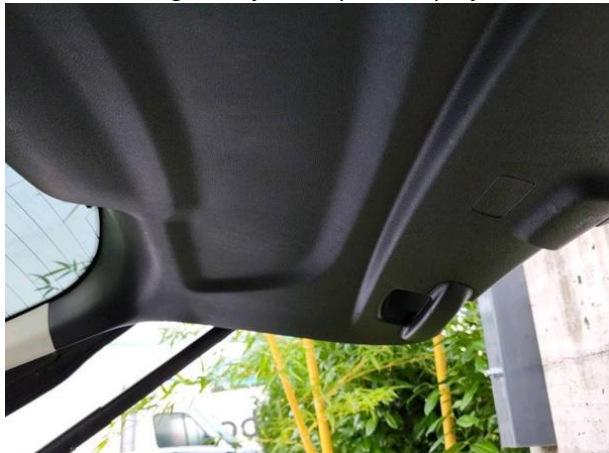
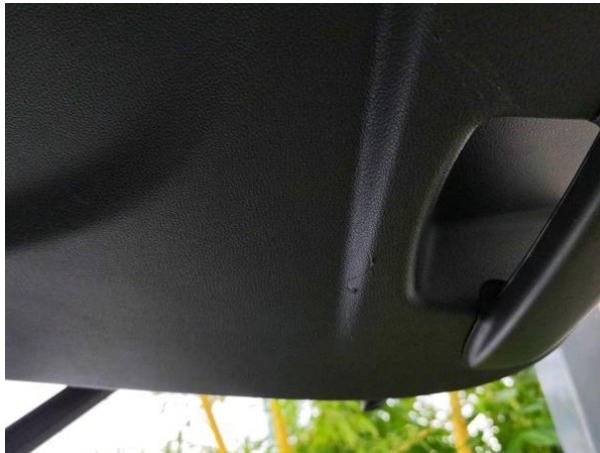
Slika N06: Obloga zadnjih vrat/pokrova prtljažnika

Slika N06-1: Poškodba

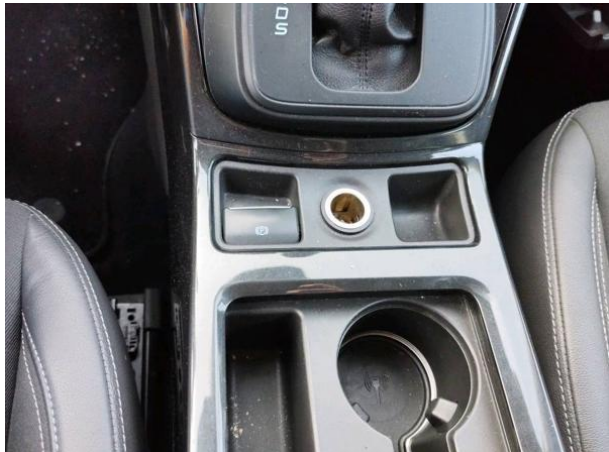
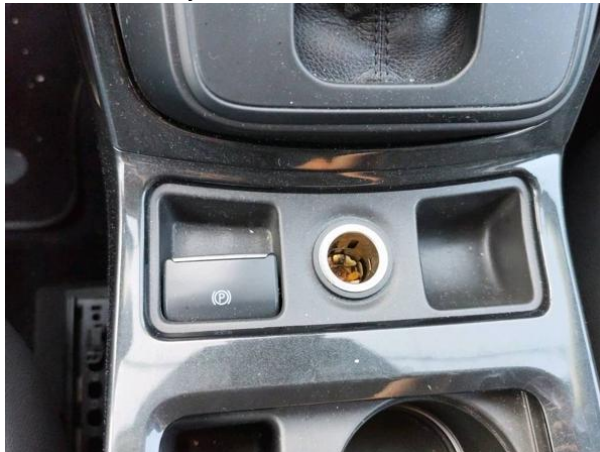
Slika N07: Pokrovček

Slika N07-1: Manjka

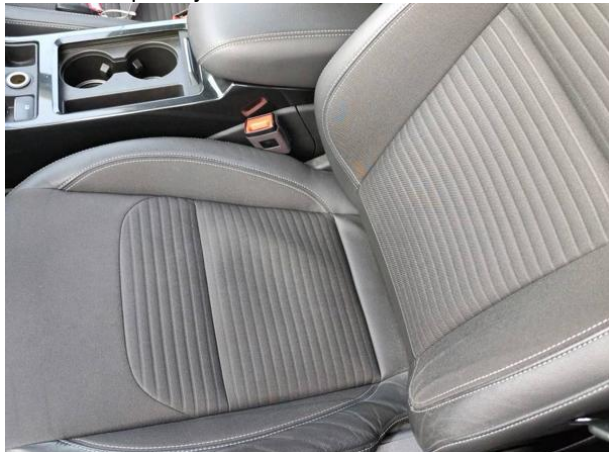
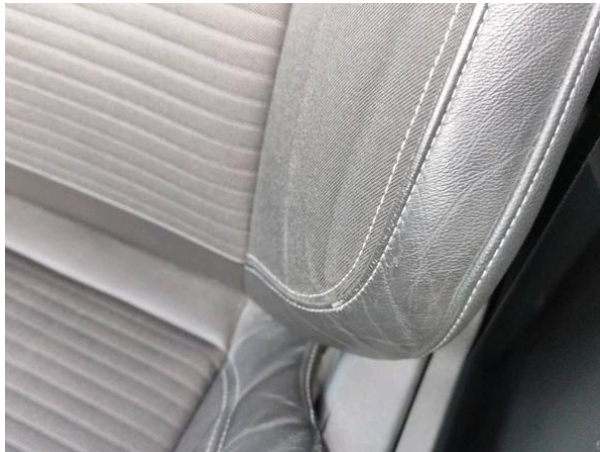
Slika N08: Sprednji levi sedež

- Sprednji levi sedež - poškodba

Slika N08-1: Poškodba
