## CENILNO POROČILO

OSEBNI AVTOMOBIL (M1)  
NISSAN QASHQAI / 1.3 / AUT  
VIN: SJNFFAJ11U2630041

Ljubljana, 25.02.2026

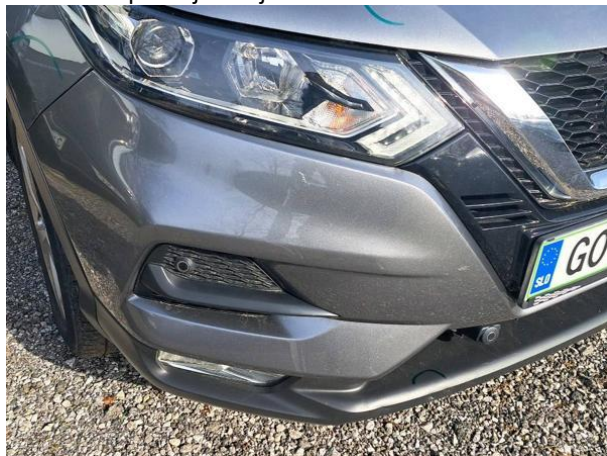
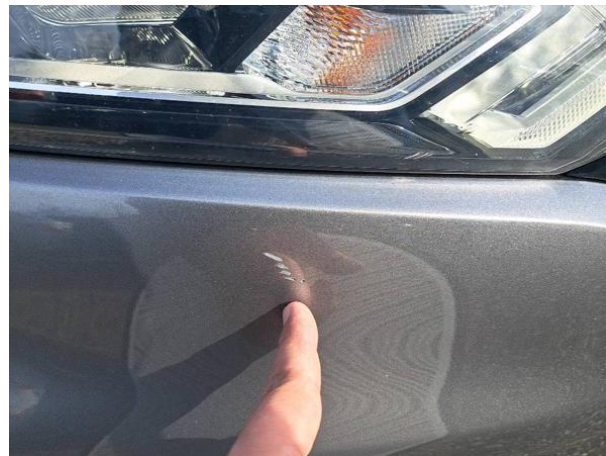
Slika R01: Sprednji odbijač

Slika R01-1: Poškodba laka

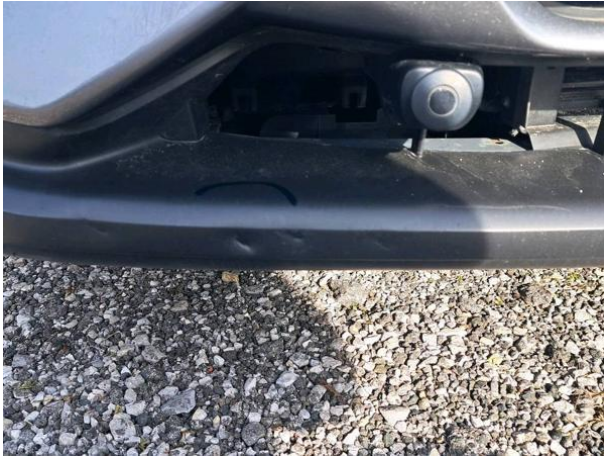
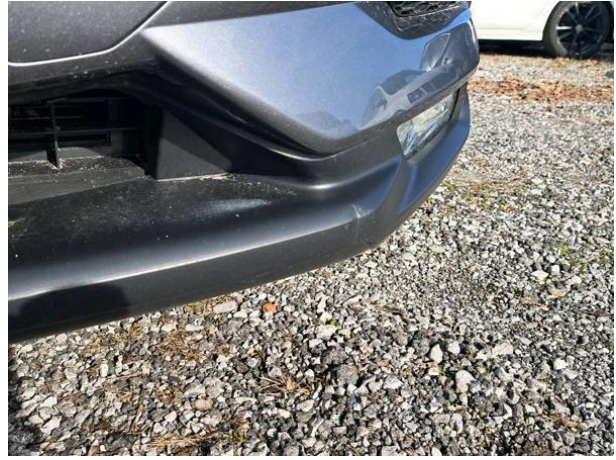
Slika R02: Sprednji odbijač

Slika R02-1: Vdolbine

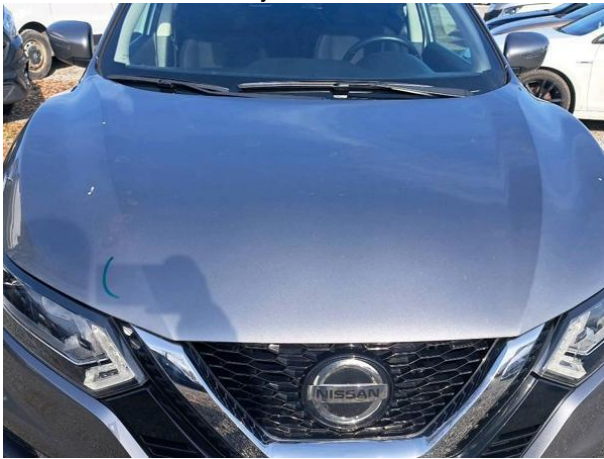
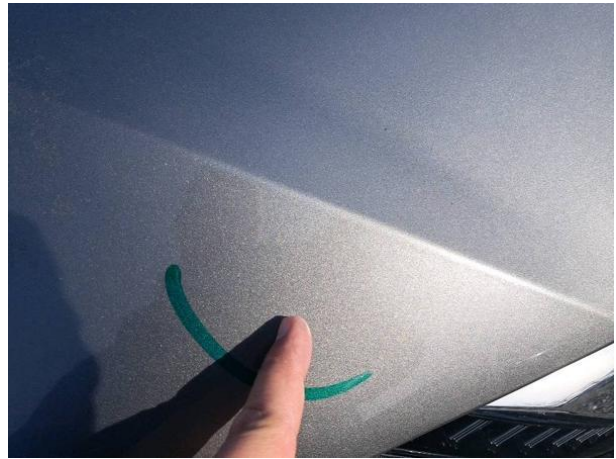
Slika R03: Pokrov motorja

Slika R03-1: Poškodba laka

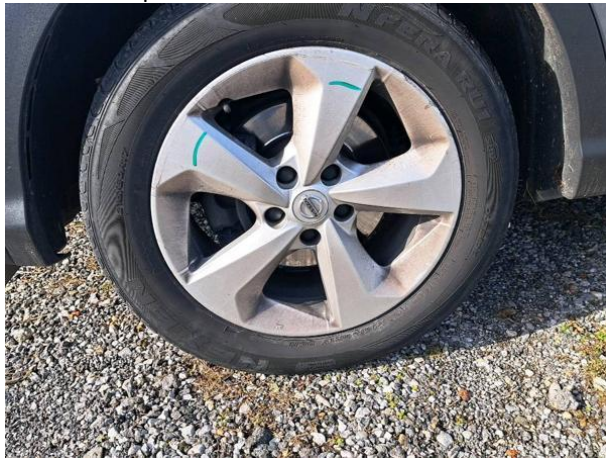
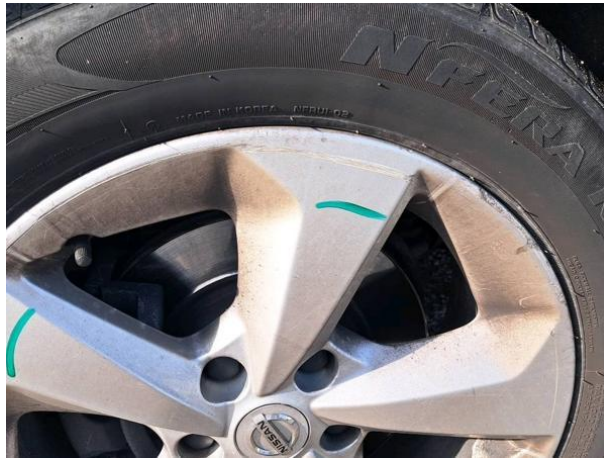
Slika R05: Al platišče

Slika R05-1: Poškodba laka

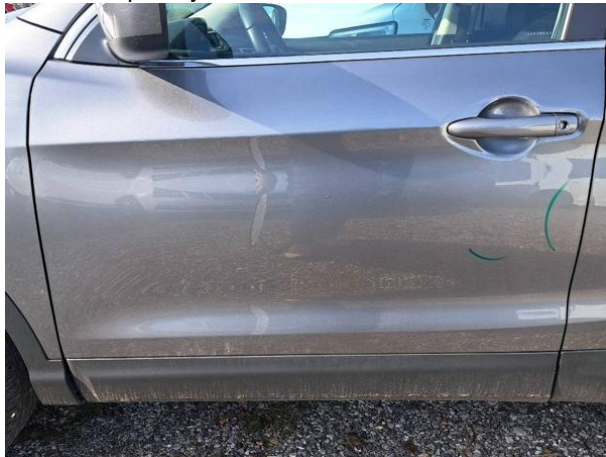
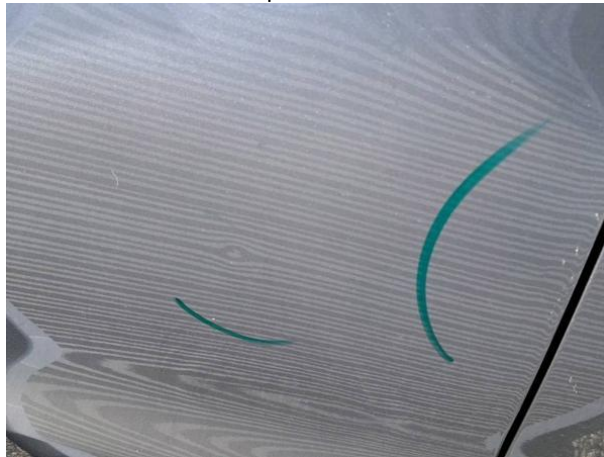
Slika R06: Sprednja vrata leva

Slika R06-1: Vdolbina in poškodba laka

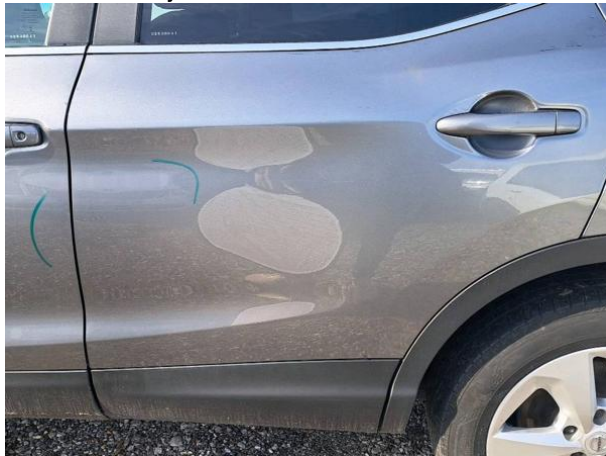
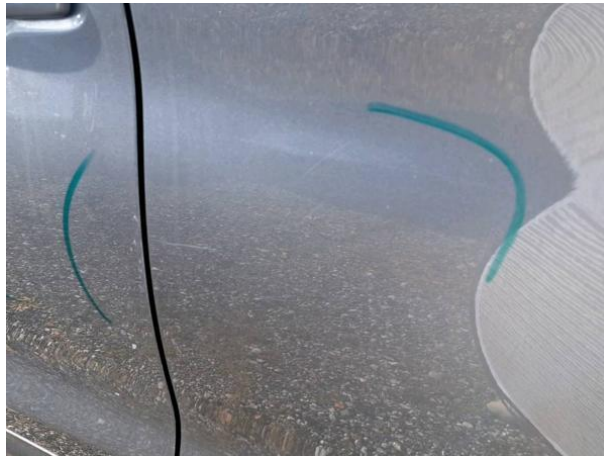
Slika R07: Zadnja vrata leva

Slika R07-1: Poškodba

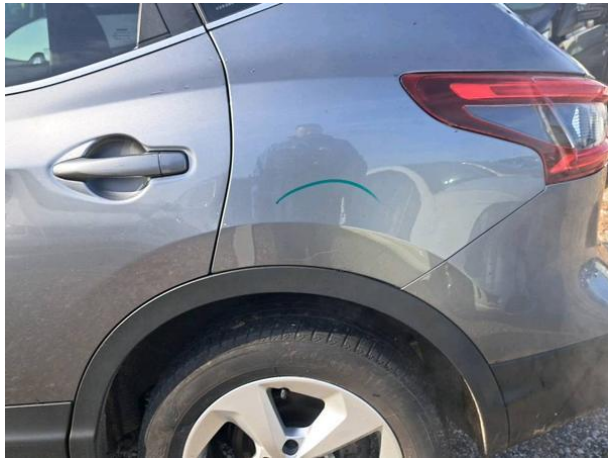
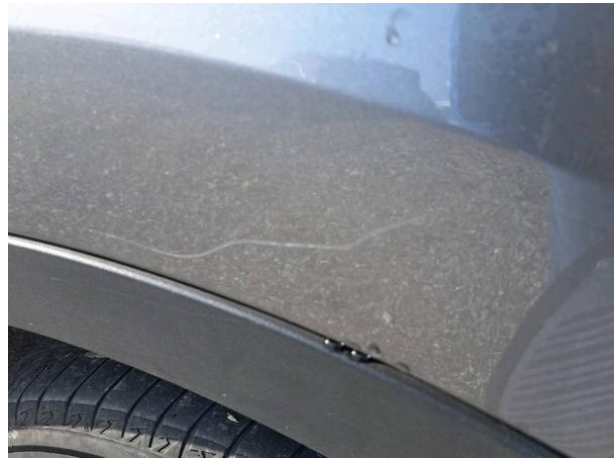
Slika R08: Stranica leva

Slika R08-1: Poškodba laka

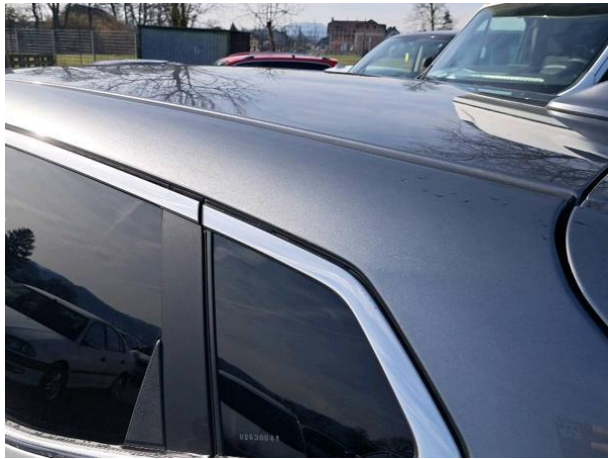
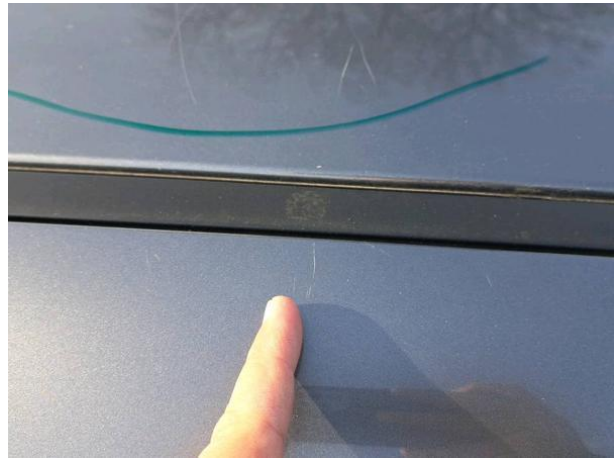
Slika R09: Okvir strehe

Slika R09-1: Poškodba laka

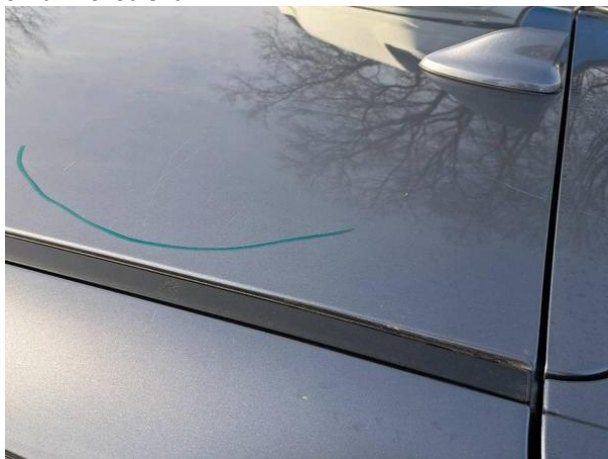
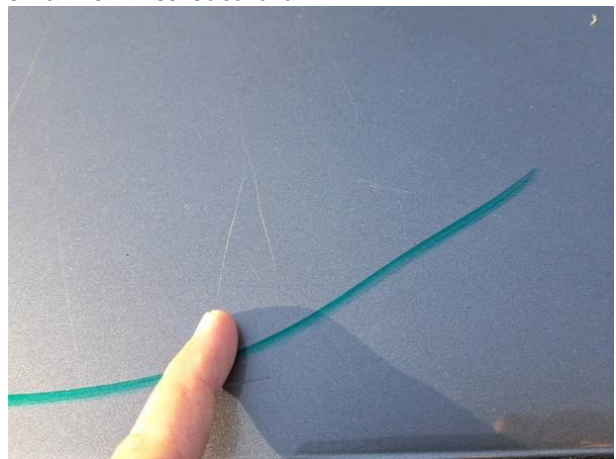
Slika R10: Streha

Slika R10-1: Poškodba laka

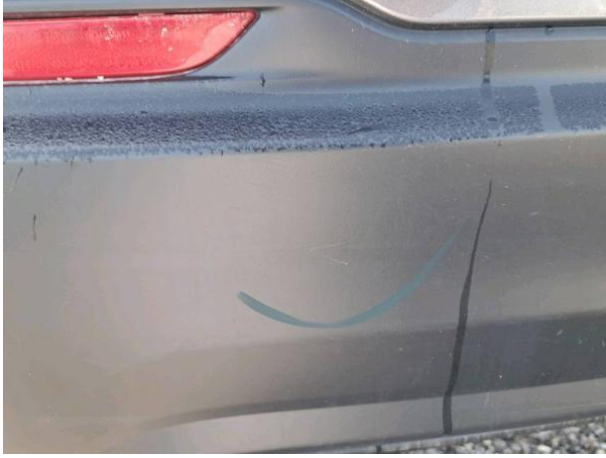
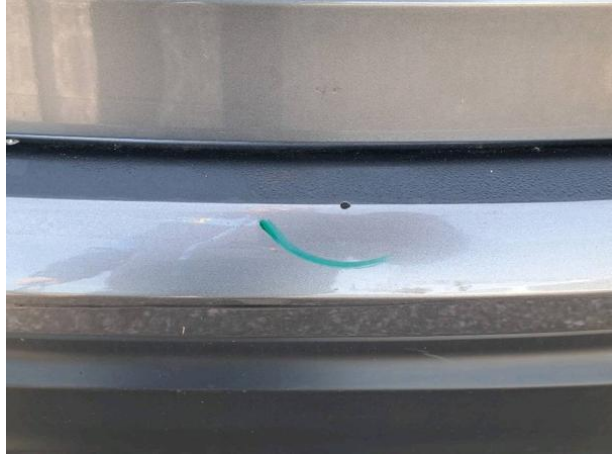
Slika R11: Zadnji odbijač

Slika R11-1: Poškodba laka

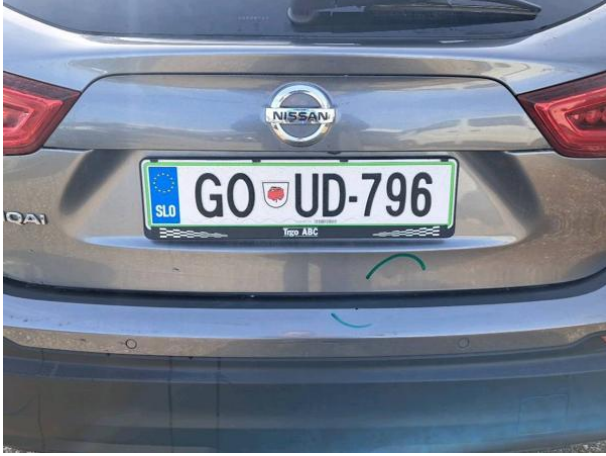
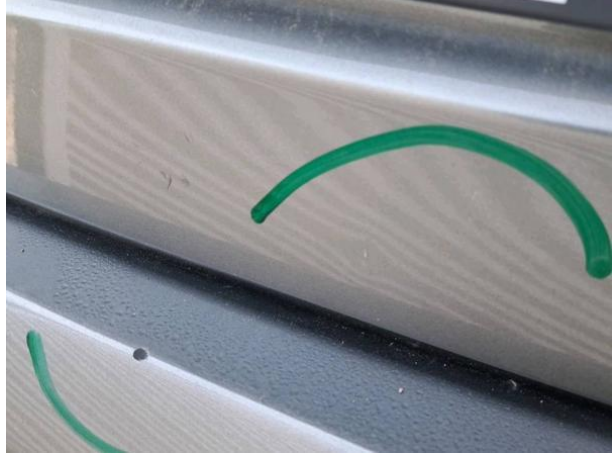
Slika R12: Pokrov prtljažnika

Slika R12-1: Vdolbina

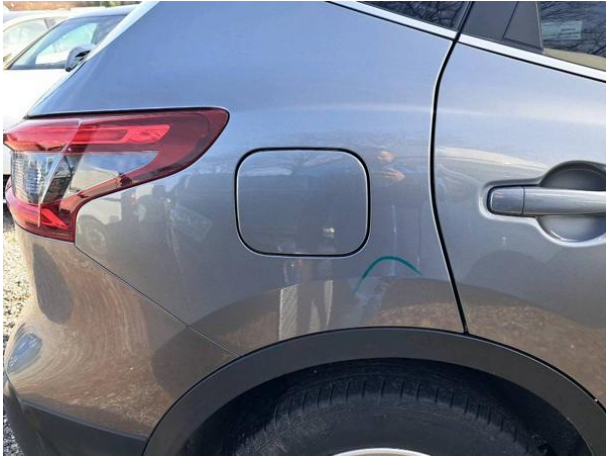
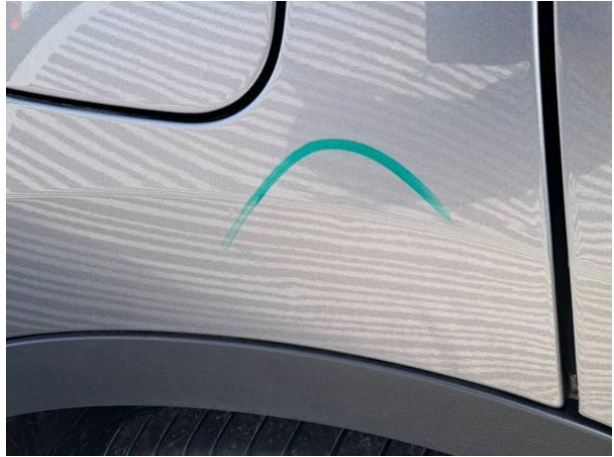
Slika R13: Stranica desna

Slika R13-1: Vdolbine

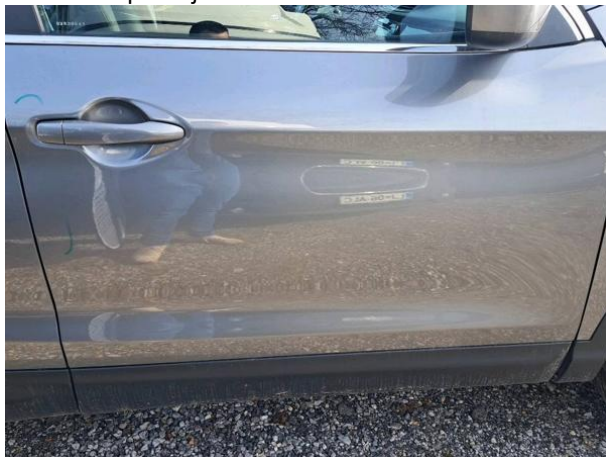
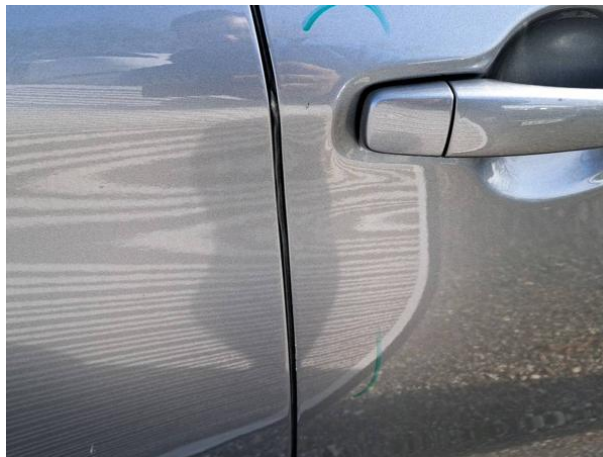
Slika R14: Sprednja vrata desna

Slika R14-1: Poškodba

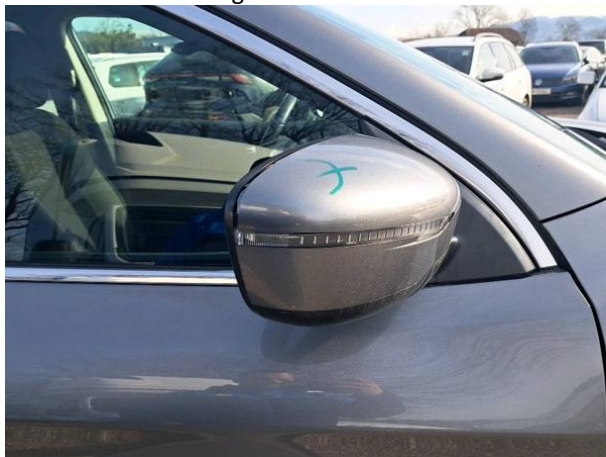
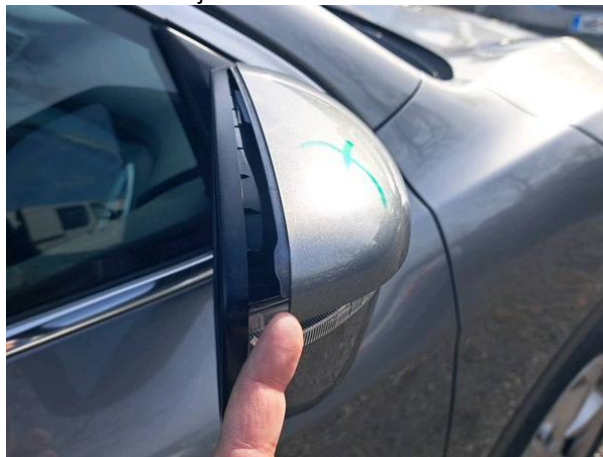
Slika R15: Vzratno ogledalo desno

Slika R15-1: Zlomljeno

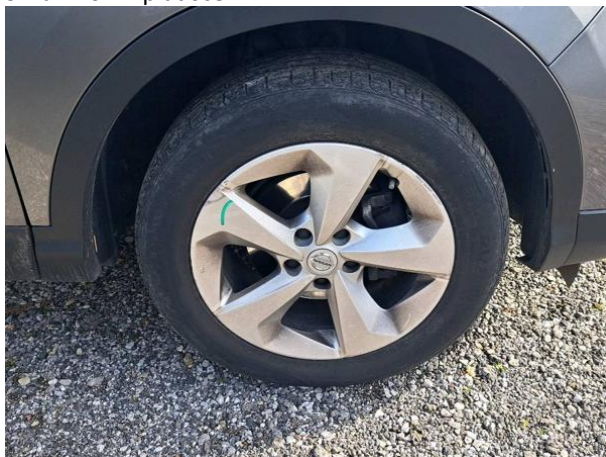
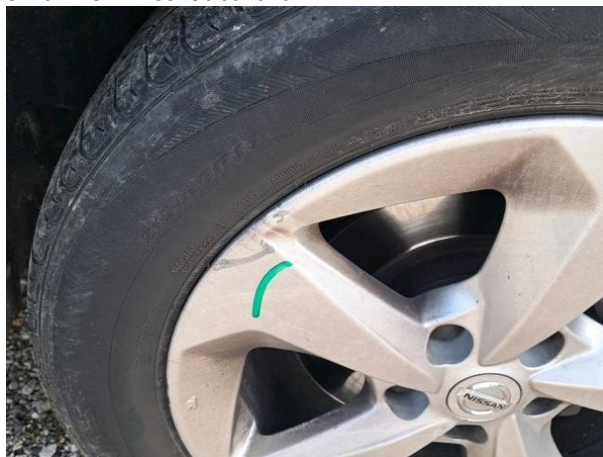
Slika R16: Al platišče

Slika R16-1: Poškodba laka

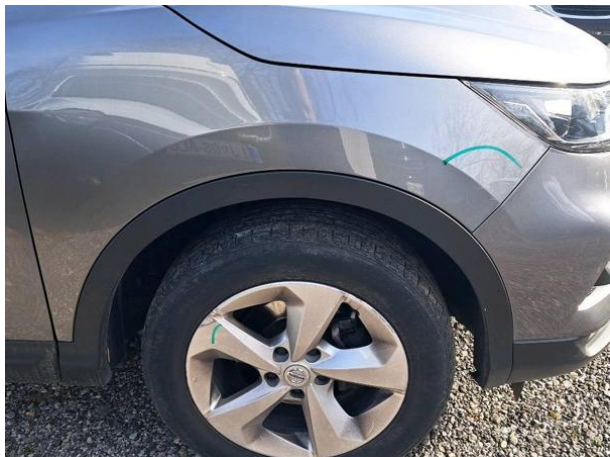
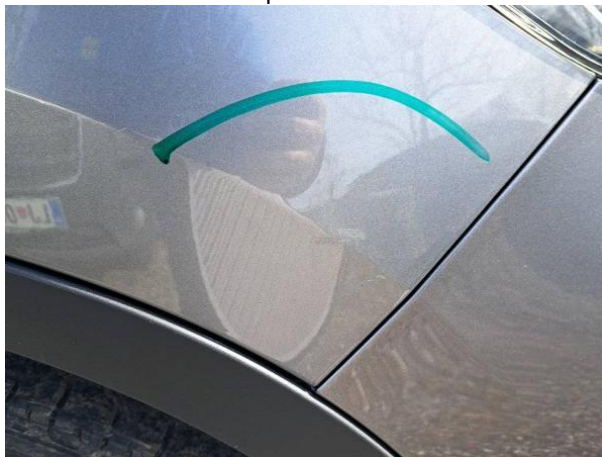
Slika R17: Blatnik desni

Slika R17-1: Vdolbina in poškodba laka

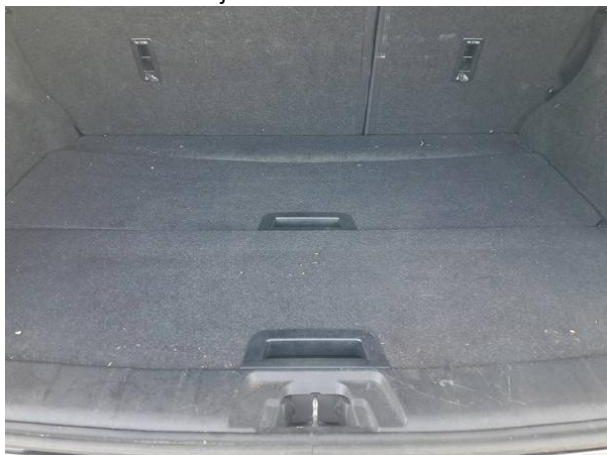
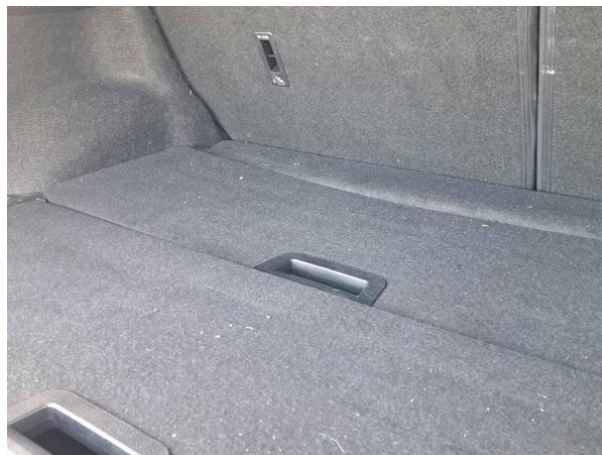
Slika N05: Dno zadnje

- Dno zadnje - poškodba
- 2x isofix pokrovček - manjka

Slika N05-1: Poškodba

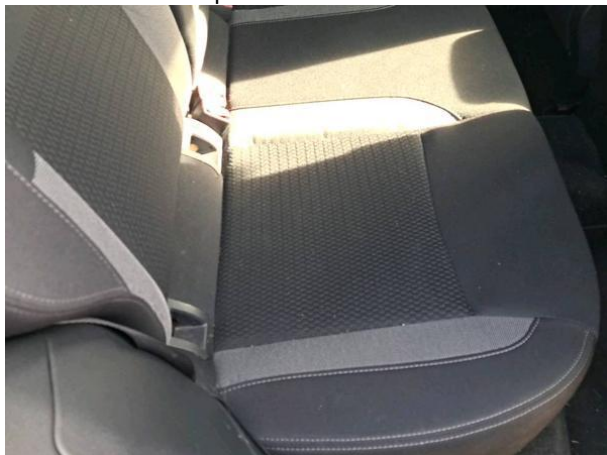
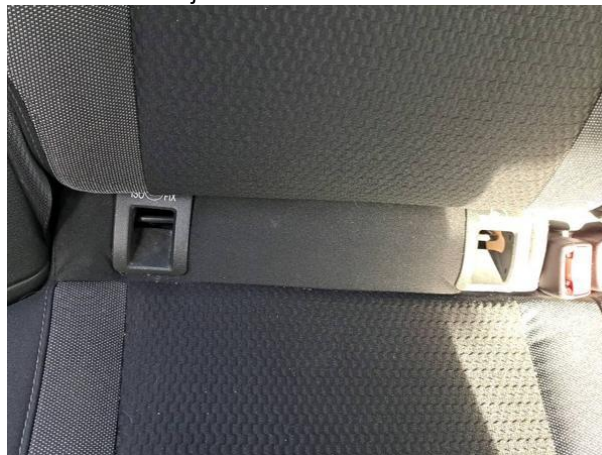
Slika N06: 2X isofix pokrovček

Slika N06-1: Manjka
