## CENILNO POROČILO

OSEBNI AVTOMOBIL (M1)  
TOYOTA COROLLA 1.8 HYBRID  
VIN: SB1Z93BE60E223366

Ljubljana, 22.05.2026

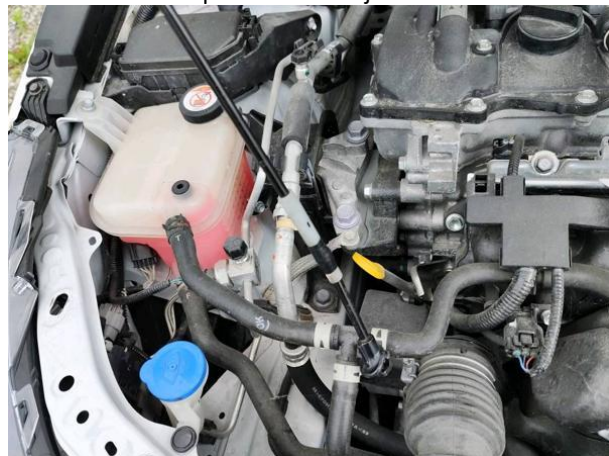
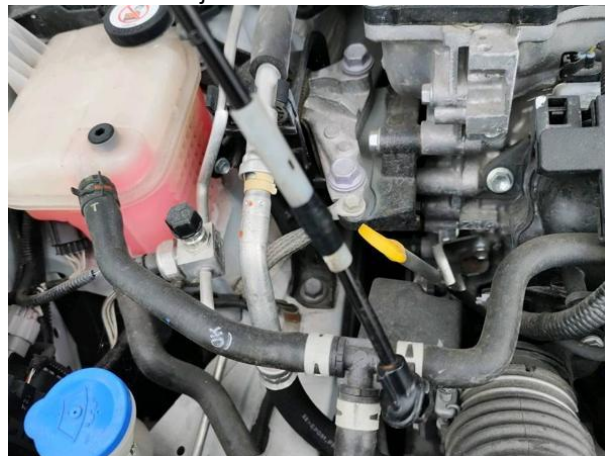
Slika R01: Nosilec pokrova motorja

Slika R01-1: Zlomljeno

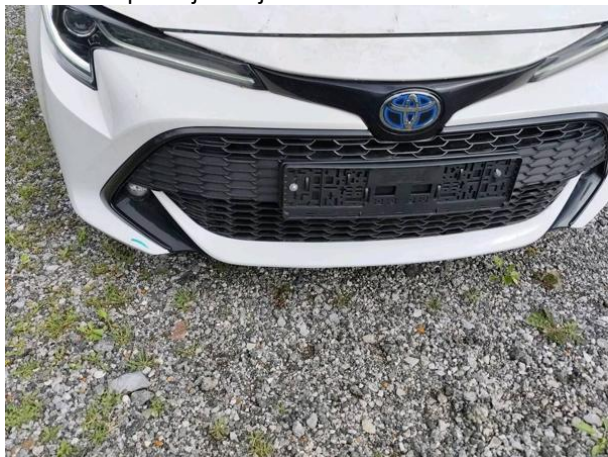
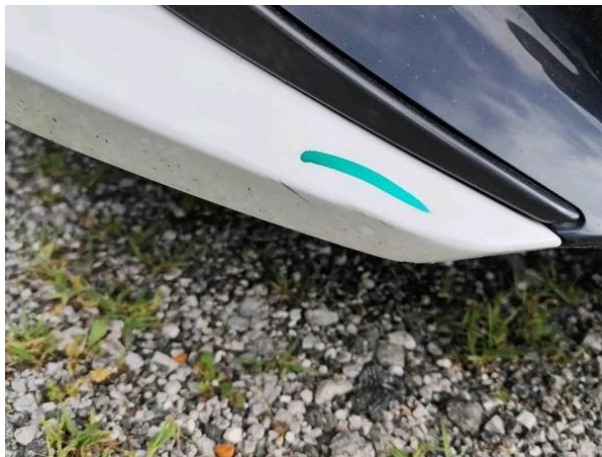
Slika R02: Sprednji odbijač

Slika R02-1: Poškodba

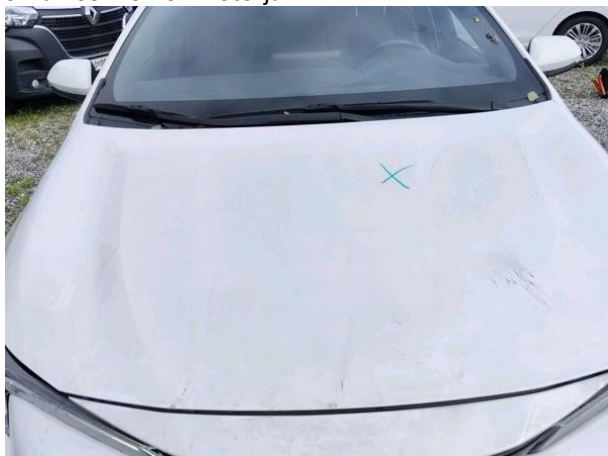
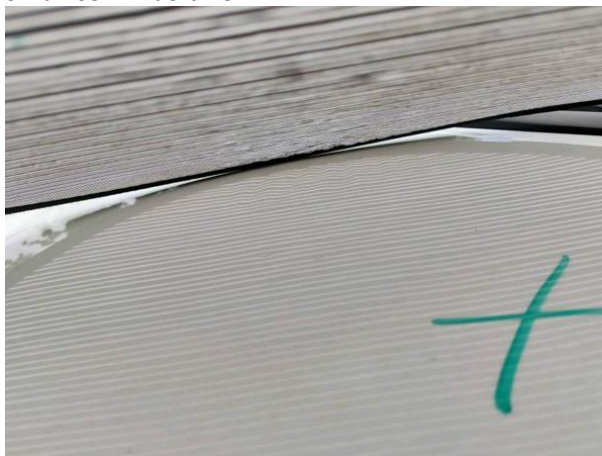
Slika R03: Pokrov motorja

Slika R03-1: Vdolbine

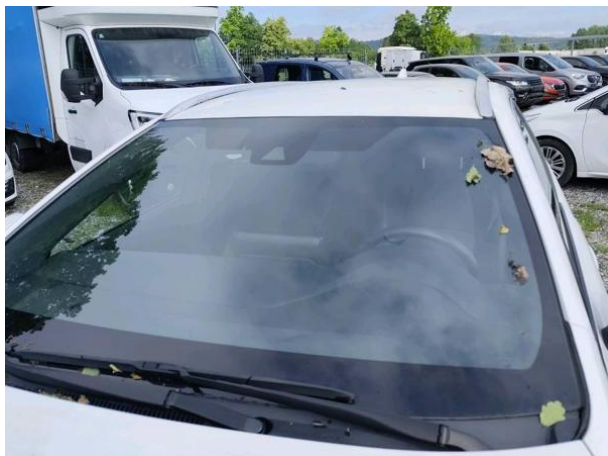
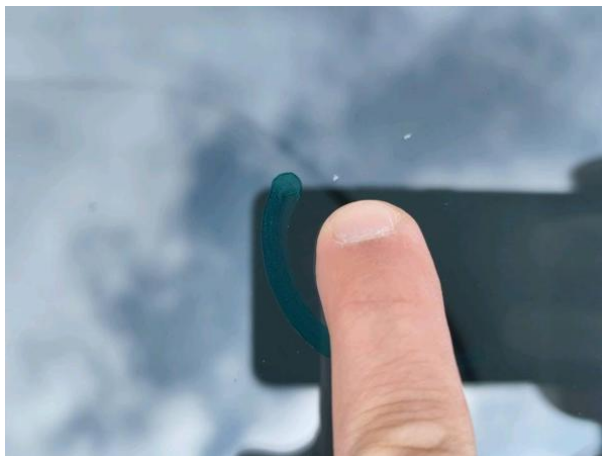
Slika R04: Vetrobransko steklo

Slika R04-1: Poškodba

Vetrobransko steklo lažje poškodovano. Ostala stekla in stekla vzvratnih ogledal niso poškodovana.  
Brisalci so ustrezni.

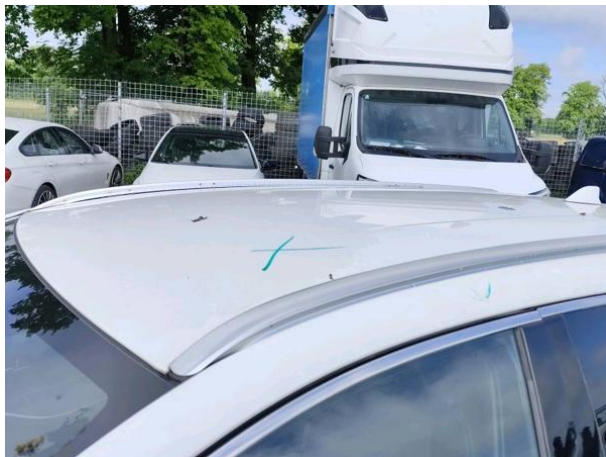
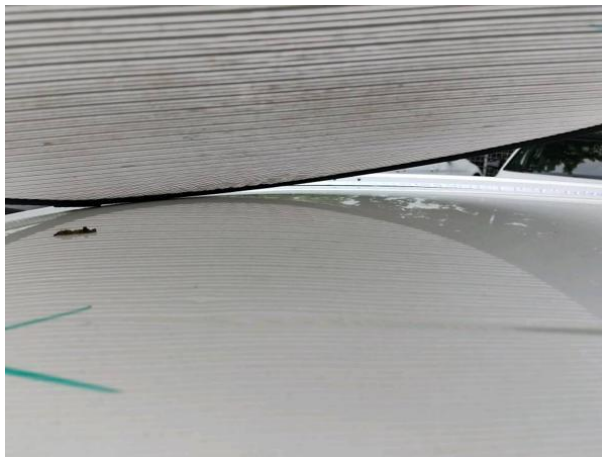
Slika R05: Streha

Slika R05-1: Vdolbine

**Vozilo poškodovano od toče. Vozilo še ni bilo registrirano v Sloveniji.**

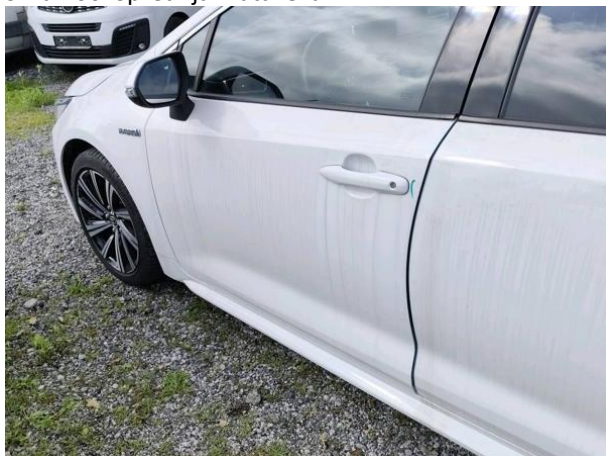
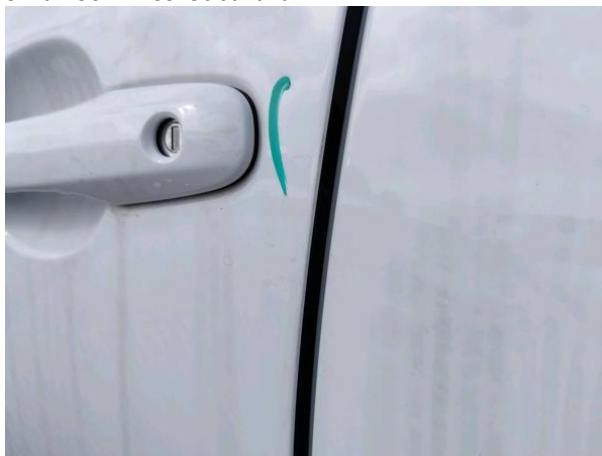
Slika R06: Sprednja vrata leva

Slika R06-1: Poškodba laka

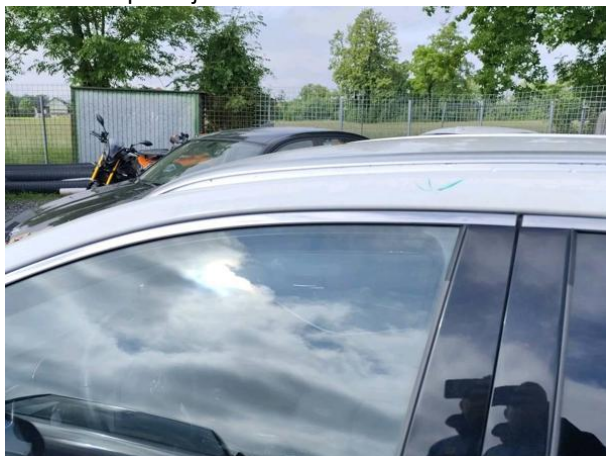
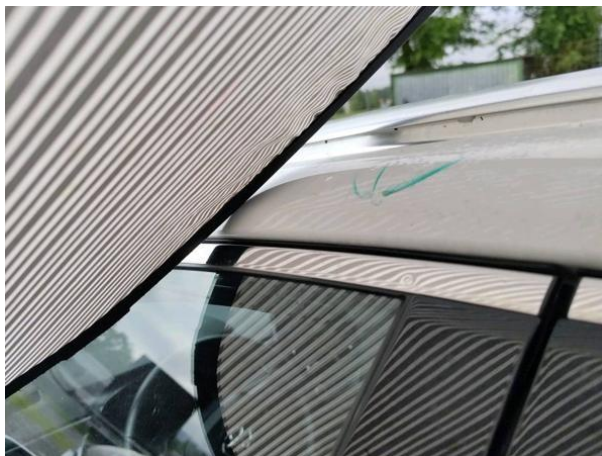
Slika R07: Sprednja vrata leva - letev

Slika R07-1: Vdolbine

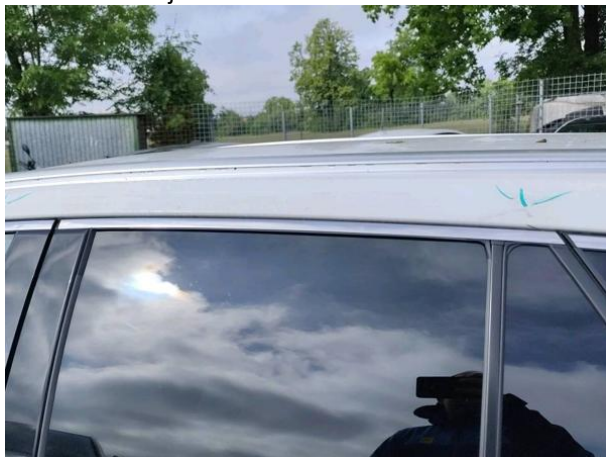
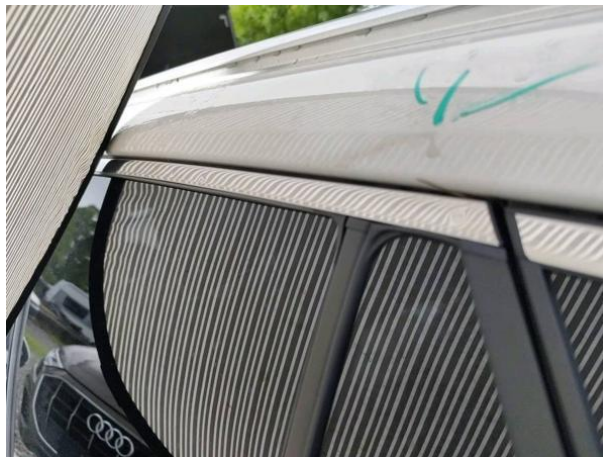
Slika R08: Zadnja vrata leva - letev

Slika R08-1: Vdolbine

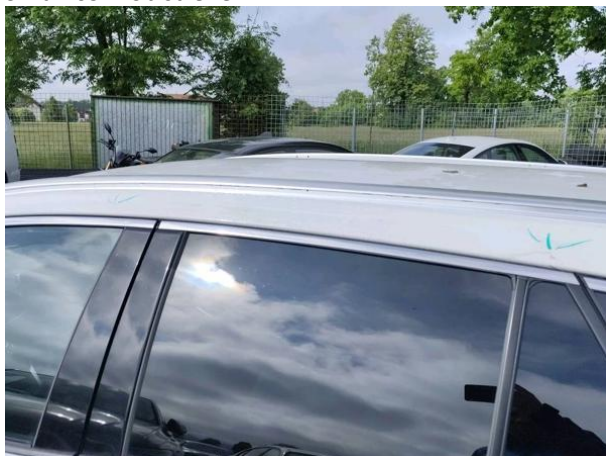
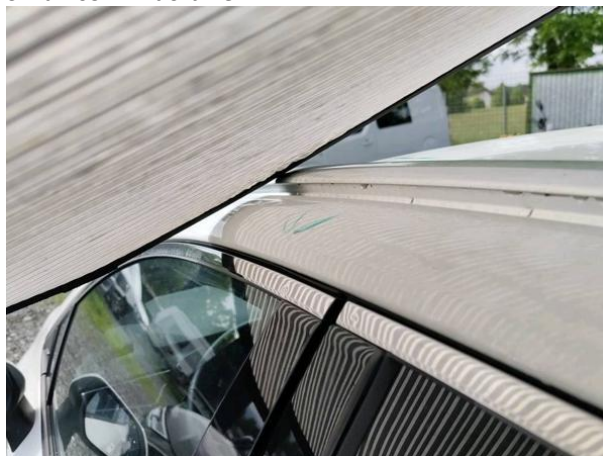
Slika R09: Rob strehe

Slika R09-1: Vdolbine

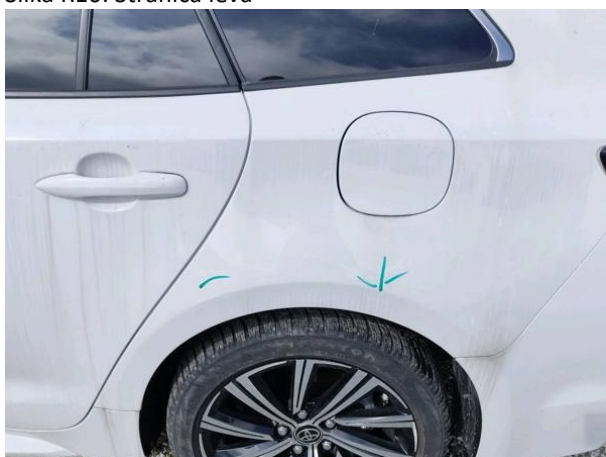
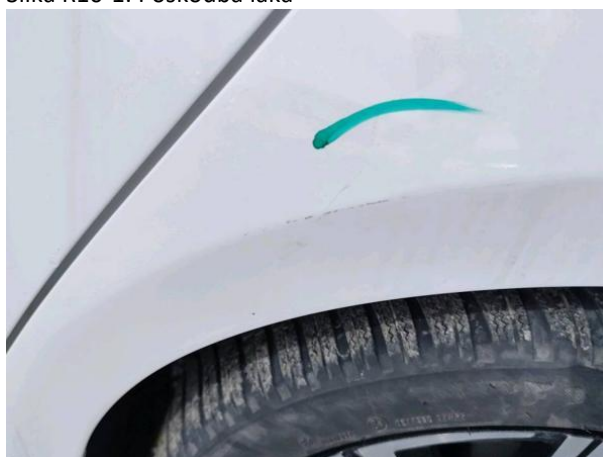
Slika R10: Stranica leva

Slika R10-1: Poškodba laka

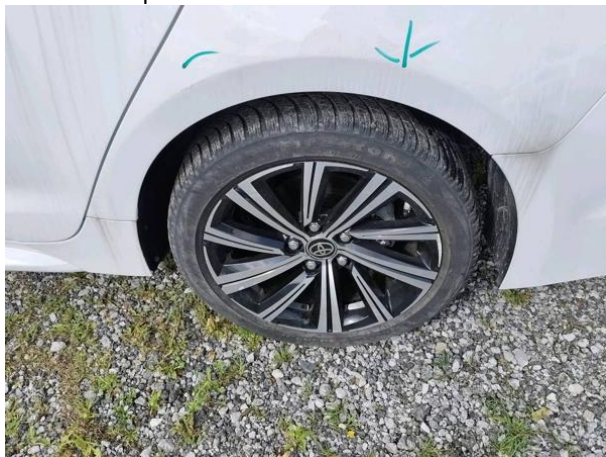
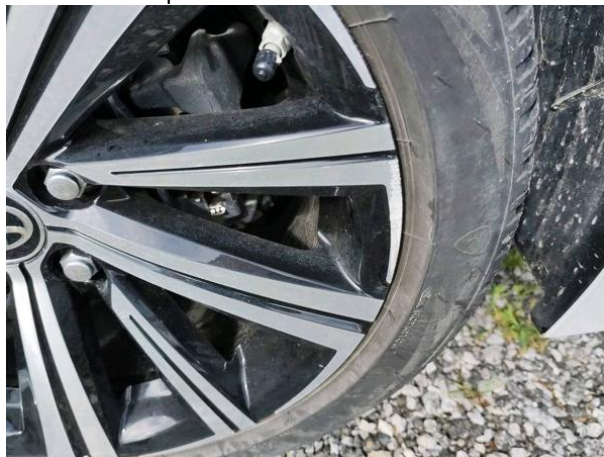
Slika R11: Al platišče

Slika R11-1: Popraskano

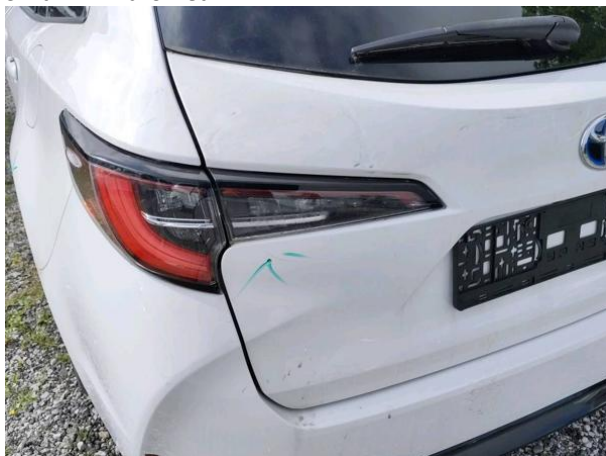
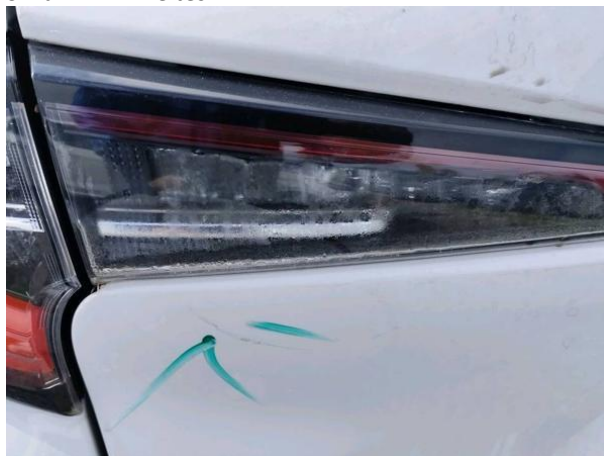
Slika R12: Žaromet

Slika R12-1: Ne tesni

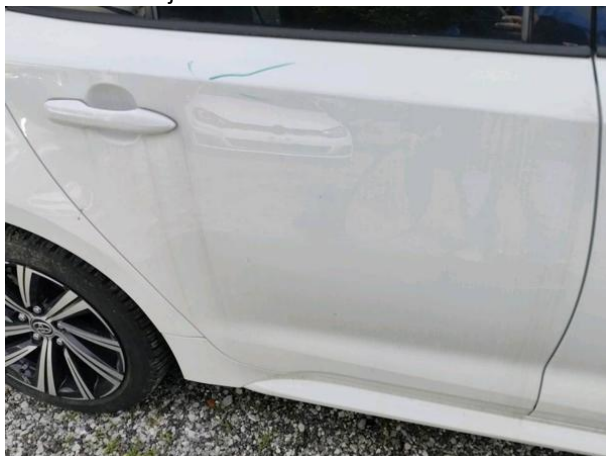
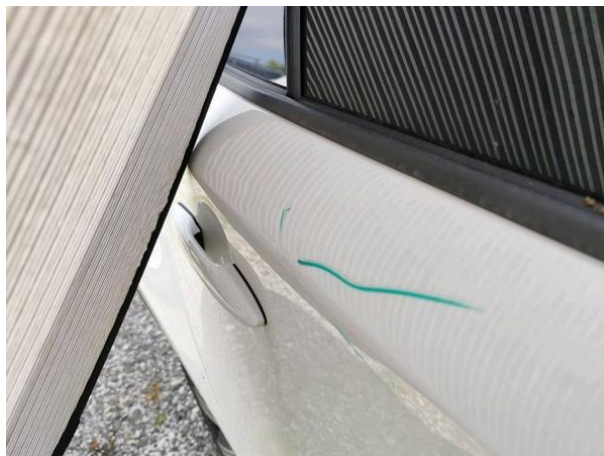
Slika R13: Zadnja vrata desna

Slika R13-1: Vdolbine

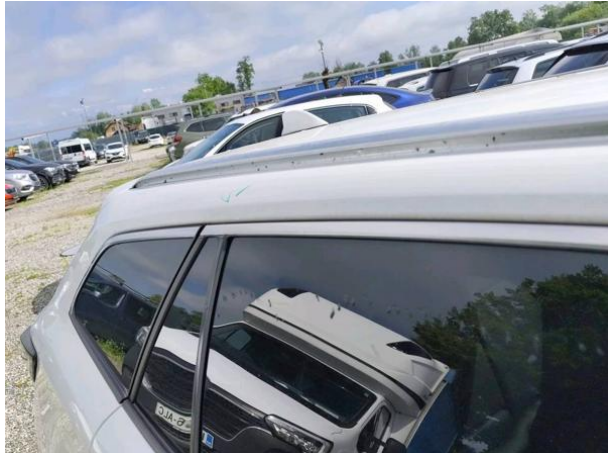
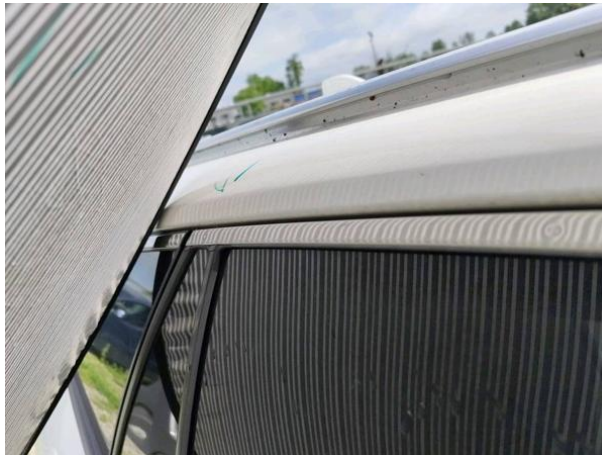
Slika R14: Zadnja vrata desna - letev

Slika R14-1: Vdolbine

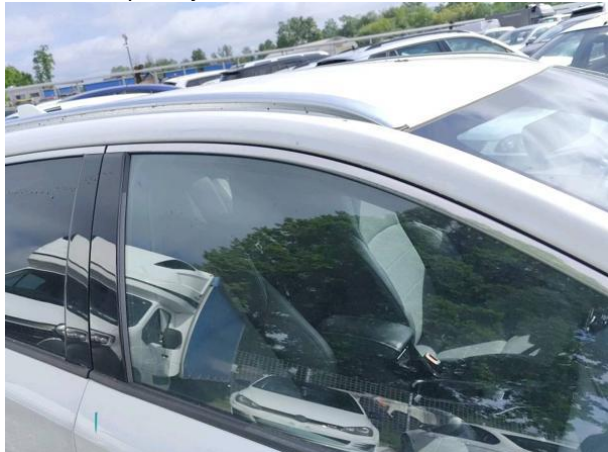
Slika R15: Sprednja vrata desna - letev

Slika R15-1: Vdolbine

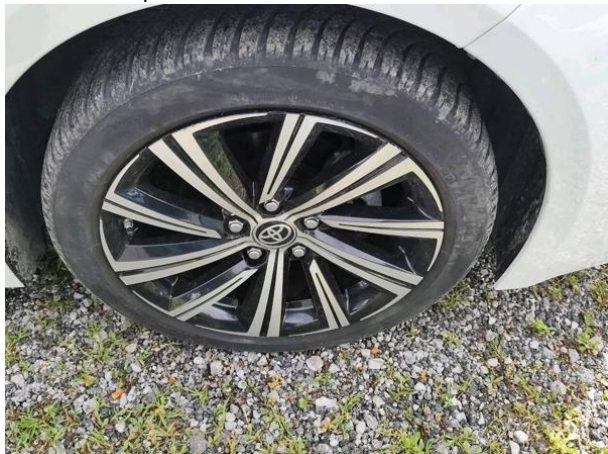
Slika R16: Al platišče

Slika R16-1: Popraskano

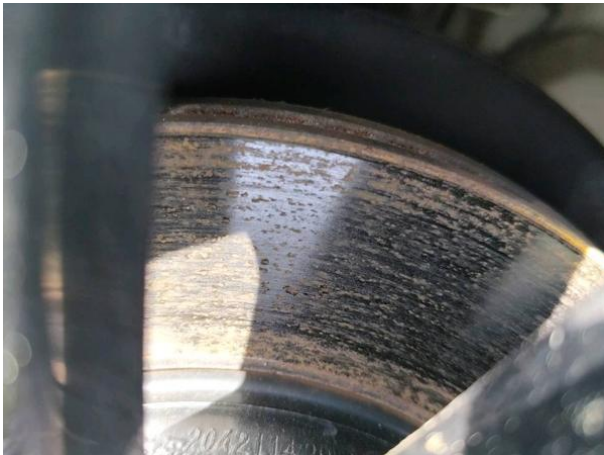
Slika R17: Zavore

Slika R17-1: Poškodba

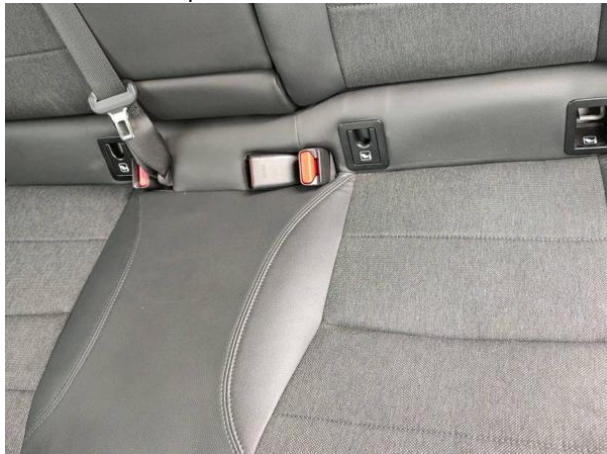
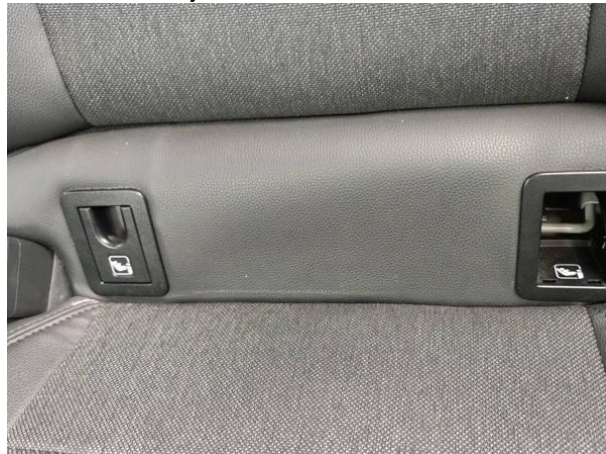
Slika N05: Iso fix pokrovček

Slika N05-1: Manjka

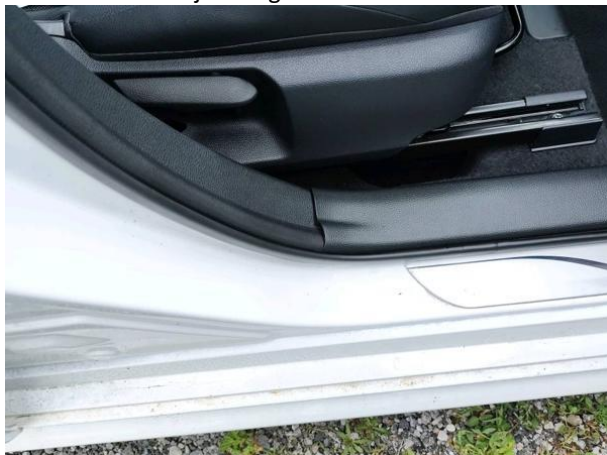
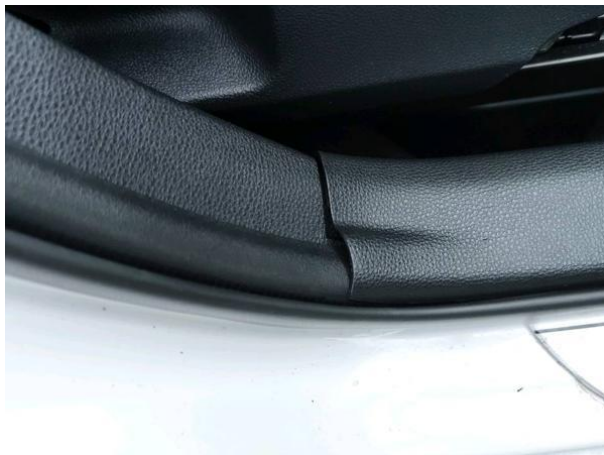
Slika N06: Notranja obloga

Slika N06-1: Izven ležišča

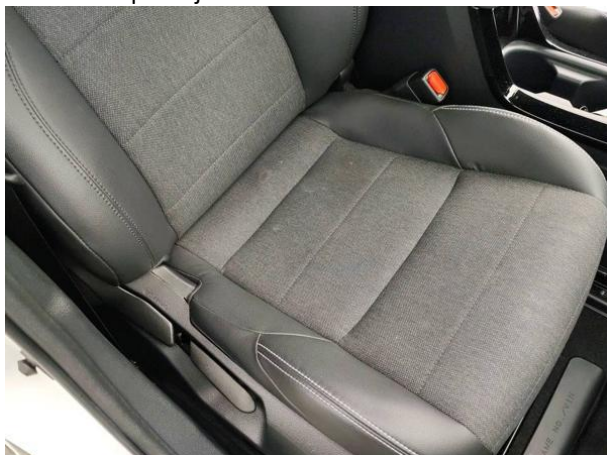
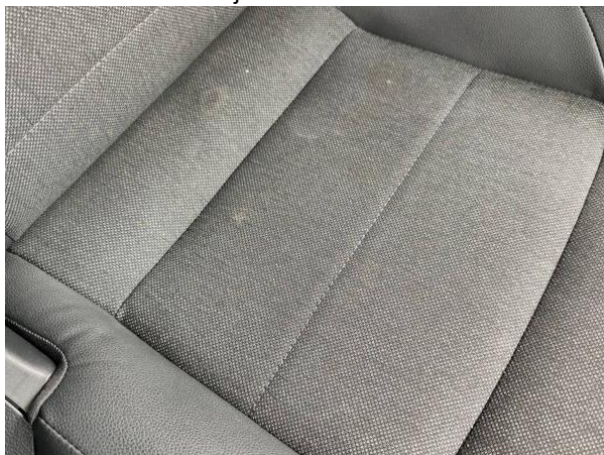
Slika N07: Sprednji desni sedež

Slika N07-1: Umazanija

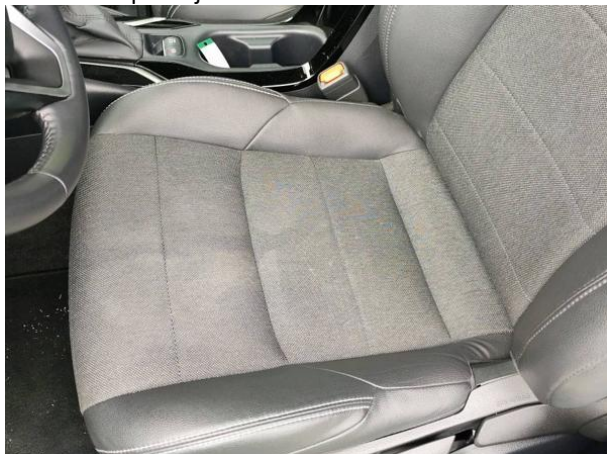
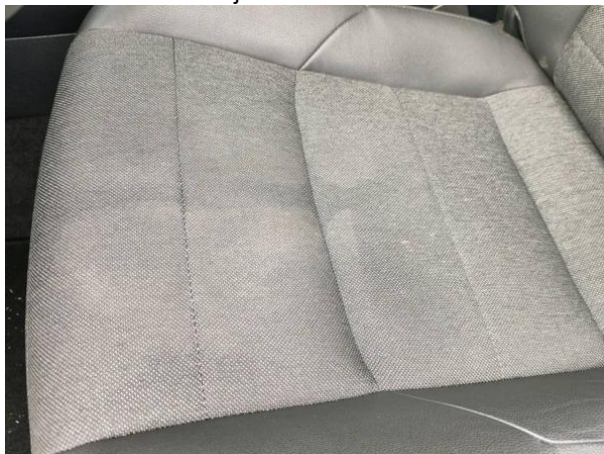
Slika N08: Sprednji levi sedež

Slika N08-1: Umazanija

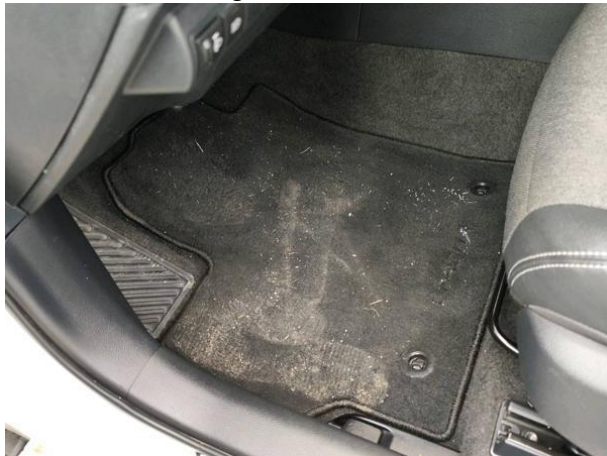
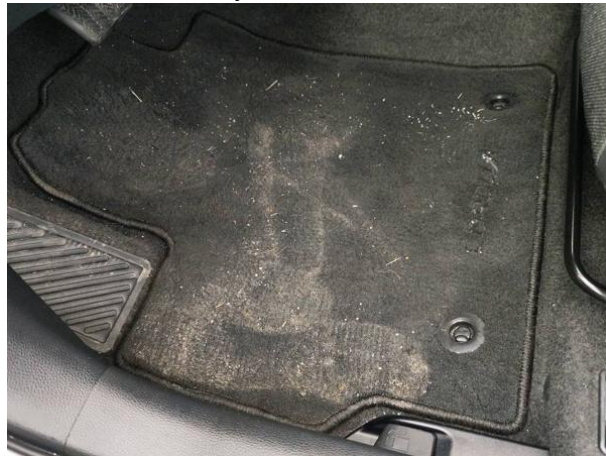
Slika N09: Talna obloga

Slika N09-1: Umazanija
