| <b>AMZS</b> | <b>Poročilo o pregledu vozila<br/>(pred prodajo ali nakupom)</b> | Šifra dokumenta:<br><b>AMZS-OBR-121</b> |

| <b>Številka zadeve:</b> DN00623-000094 | <b>Datum:</b> 26.01.2023 |

| <b>Znamka vozila:</b> VOLKSWAGEN | <b>Tip vozila:</b> GOLF |
| <b>Registracijska številka:</b> | <b>VIN:</b> WVVZZZAUZJP057826 |

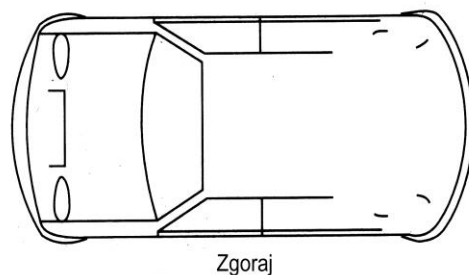
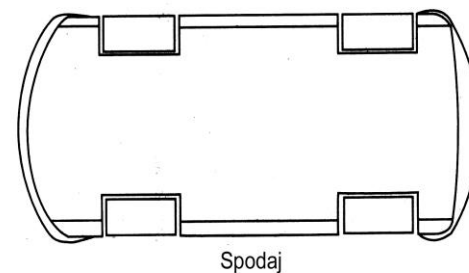
**Pripombe: POŠKODOVANA PVC POD VOZILOM, POŠKODBA VETR. STEKLA(KAMENJE), POŠKODBA PRED.IN ZAD. ODBIJAČA, ODRGNINE NA P.L, Z.L., P.D., Z.D. VRATIH IN Z.L., Z.D. BLATNIKU. TESNILNA GUMA P.L. VRAT NI V LEŽIŠČU, POŠKODBA LETVE P. IN Z.L. VRAT (VANDALIZEM), POŠKODBA Z.D. ZRAČNIKA**

**POŠKODBA TAPETE P.L. IN PRTLJAŽNIH VRAT. GLASNO PEDALO SKLOPKE(POKA)**
