AMZS d.o.o.  
Cenitve in ostali pregledi vozil  
Dunajska 128a  
1000 Ljubljana

## CENILNO POROČILO

OSEBNI AVTOMOBIL (M1)  
PEUGEOT 3008  
VIN: VR3KAHPY4RS149088

Ljubljana, 11.08.2026

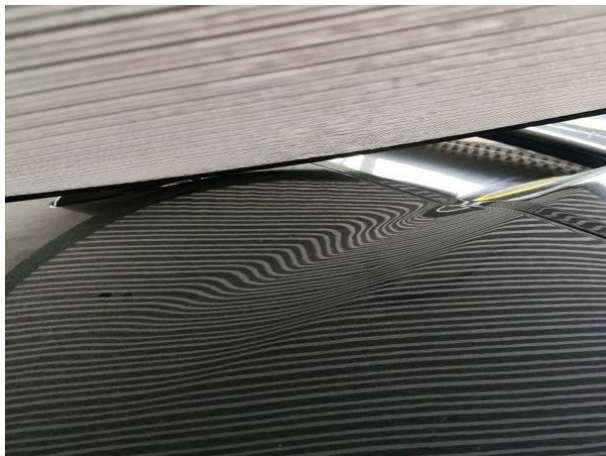
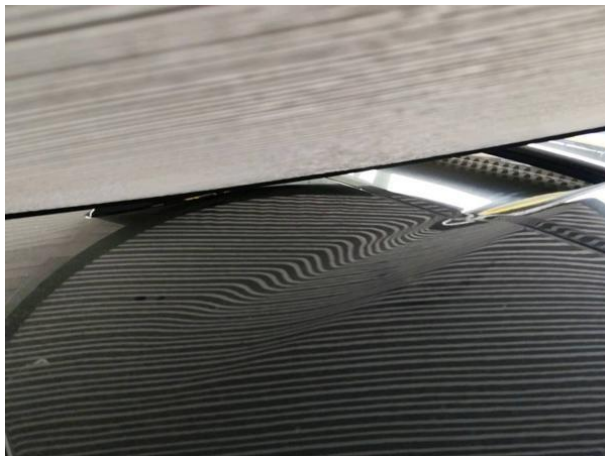
Slika R01: Streha

Slika R01-1: Poškodba

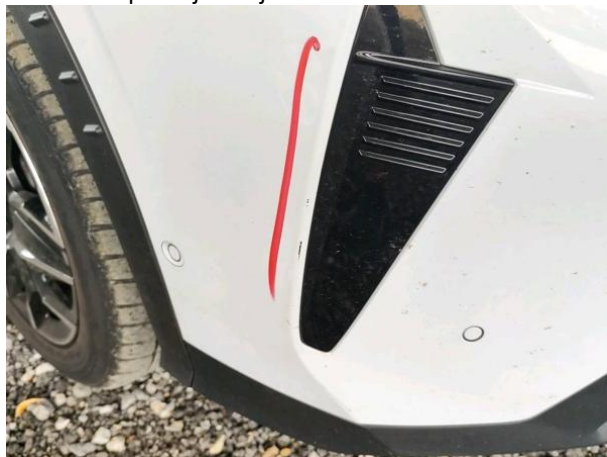
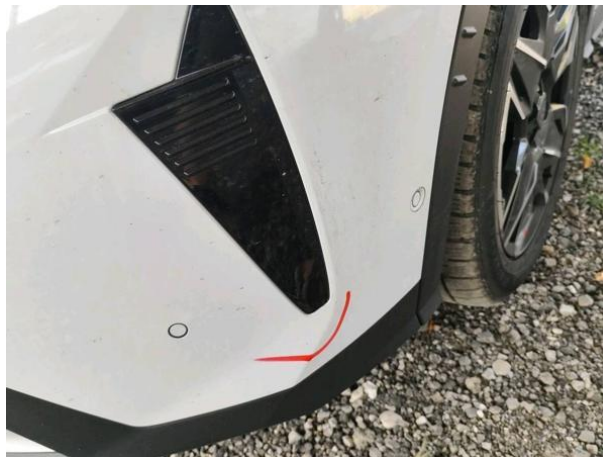
Slika R02: Sprednji odbijač

Slika R02-1: Poškodba laka

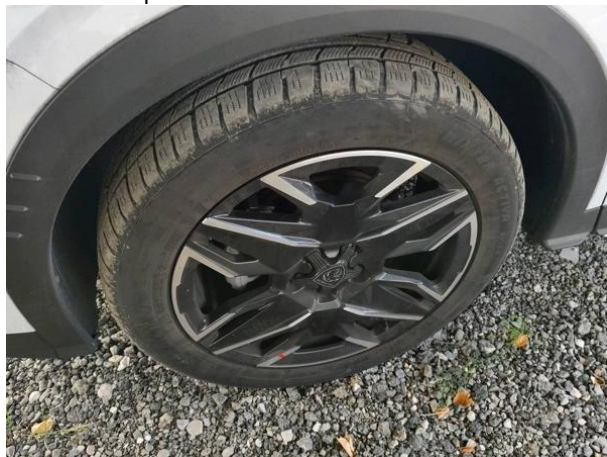
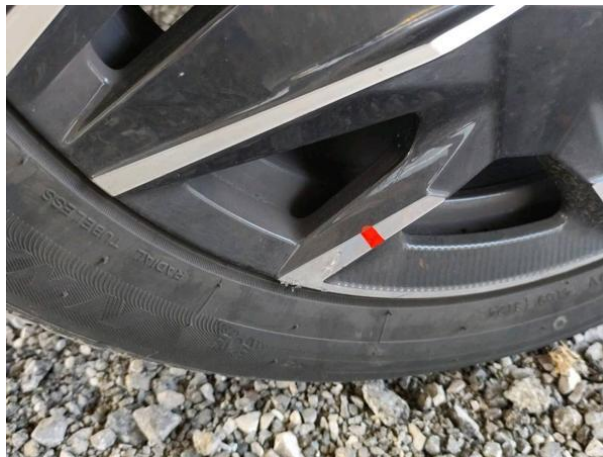
Slika R03: Al platišče

Slika R03-1: Poškodba

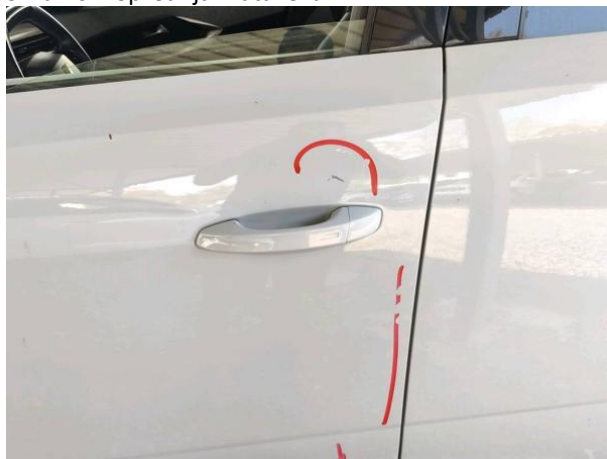
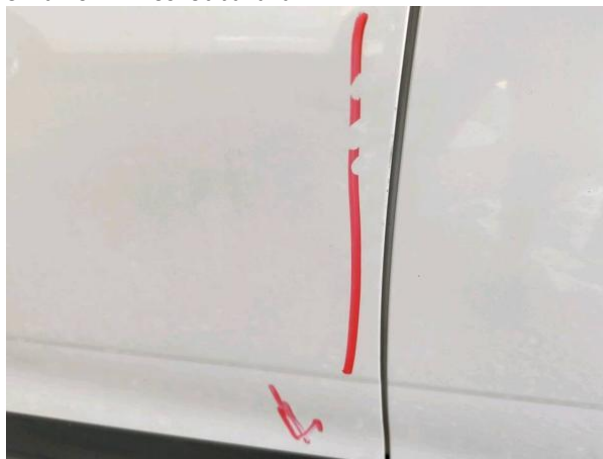
Slika R04: Sprednja vrata leva

Slika R04-1: Poškodba laka

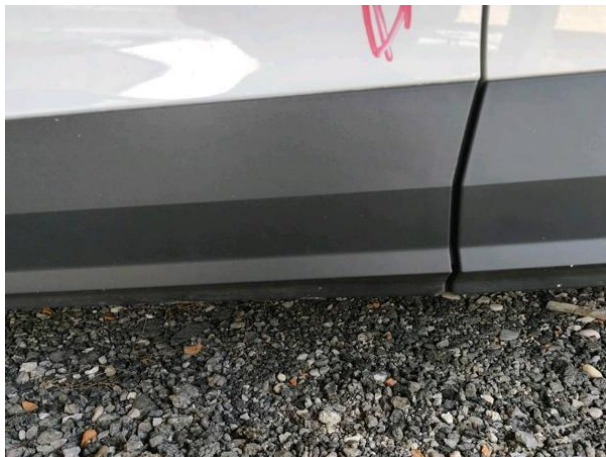
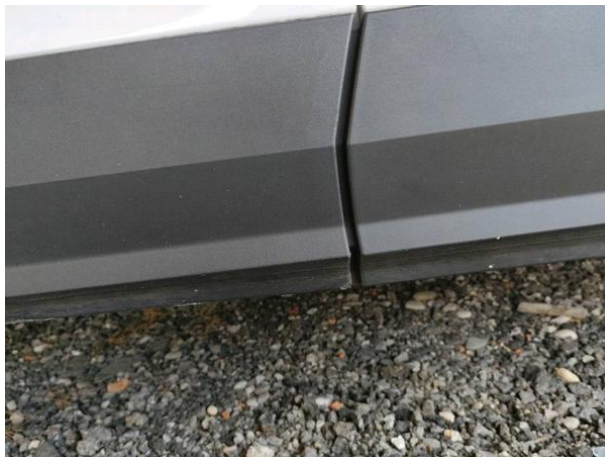
Slika R05: Letev

Slika R05-1: Poškodba

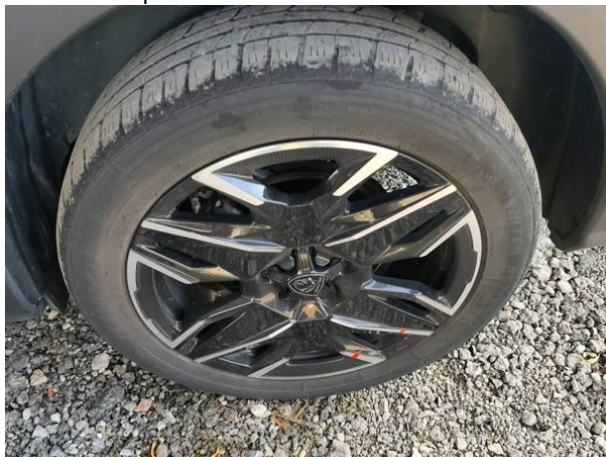
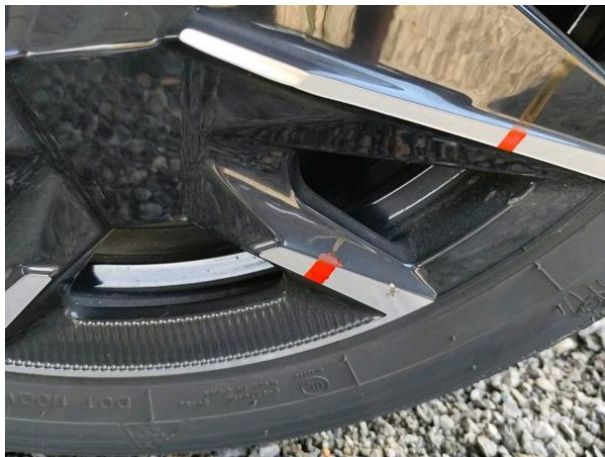
Slika R06: Al platišče

Slika R06-1: Poškodba

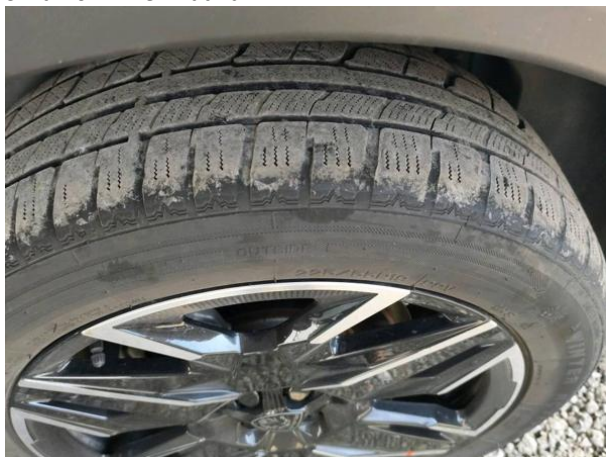
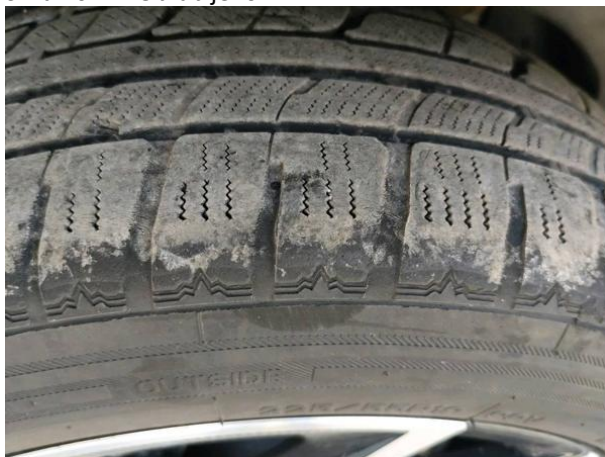
Slika R07: Pnevmatika

Slika R07-1: Obrabljeno

Pnevmatike so dimenzijsko ustrezne, starostno primerne in z premalo profila na zadnji osi.

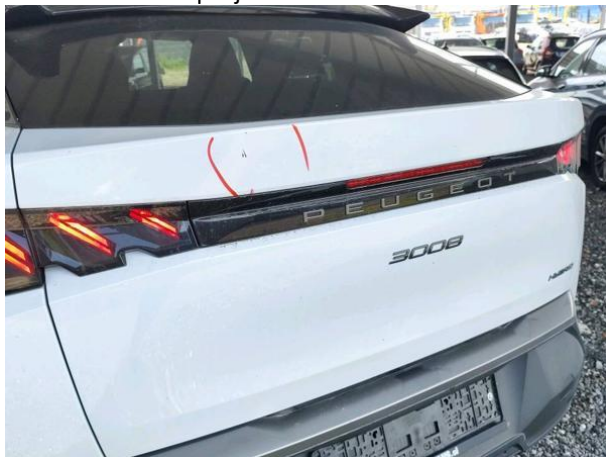
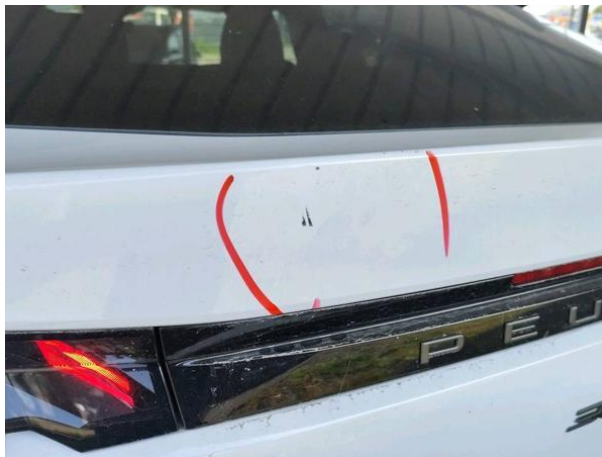
Slika R08: Pokrov prtljažnika

Slika R08-1: Poškodba laka

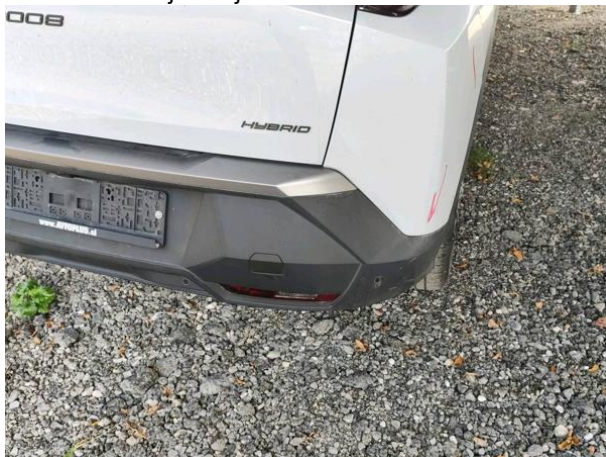
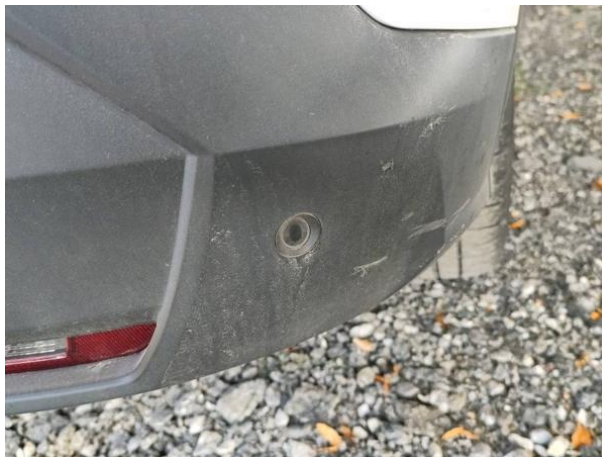
Slika R09: Zadnji odbijač

Slika R09-1: Poškodba

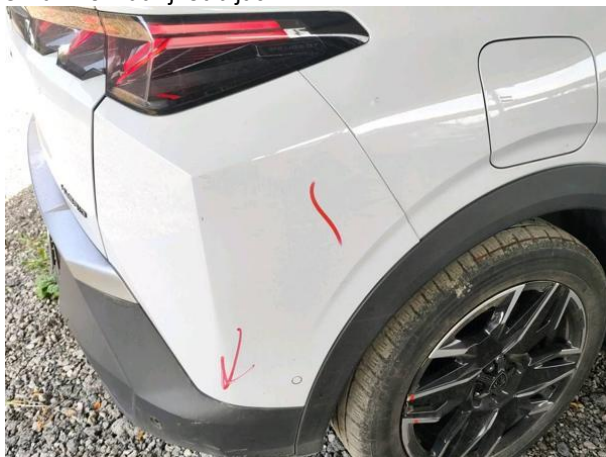
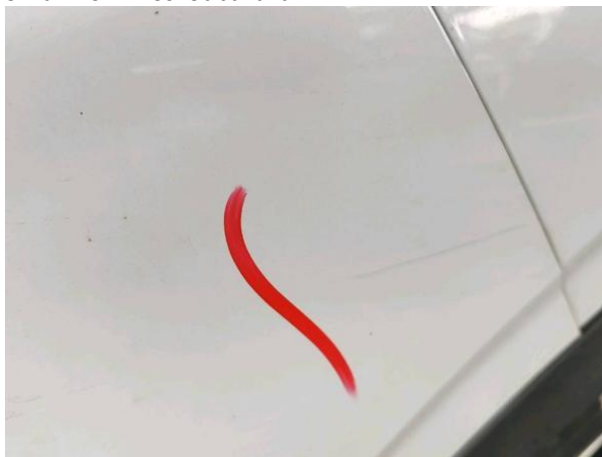
Slika R10: Zadnji odbijač

Slika R10-1: Poškodba laka

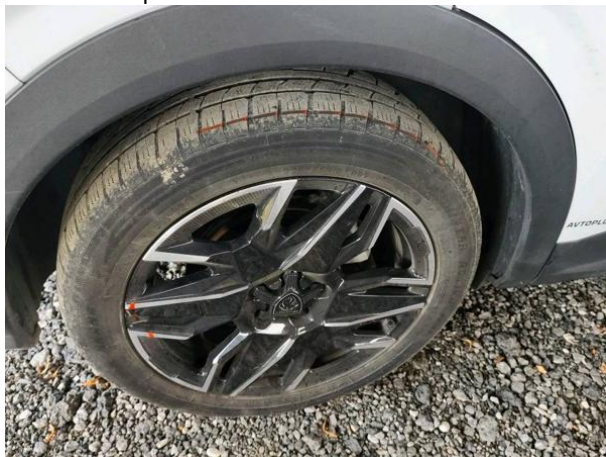
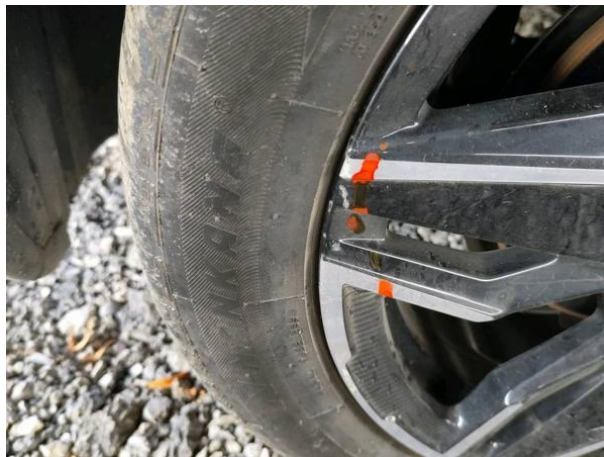
Slika R11: Al platišče

Slika R11-1: Poškodba

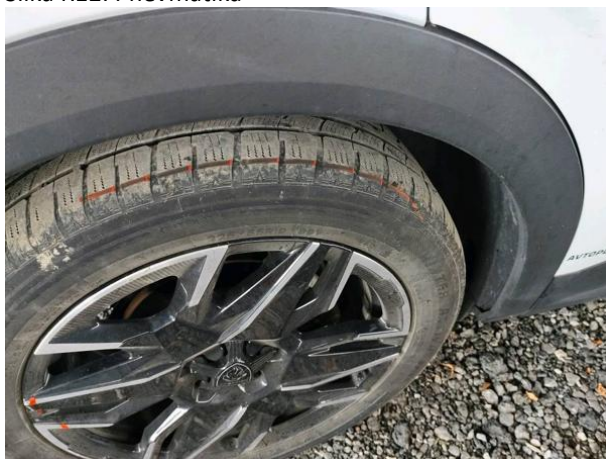
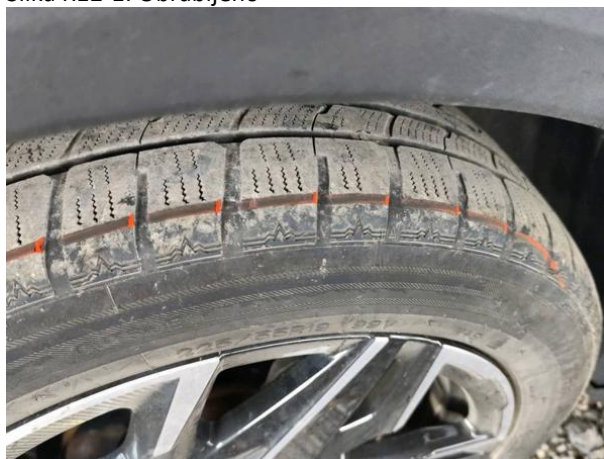
Slika R12: Pnevmatika

Slika R12-1: Obrabljeno

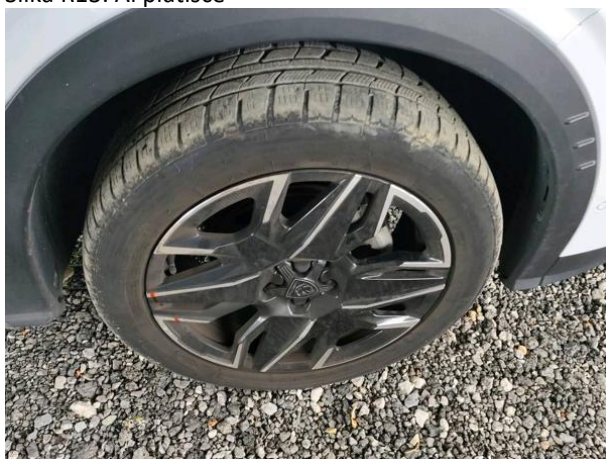
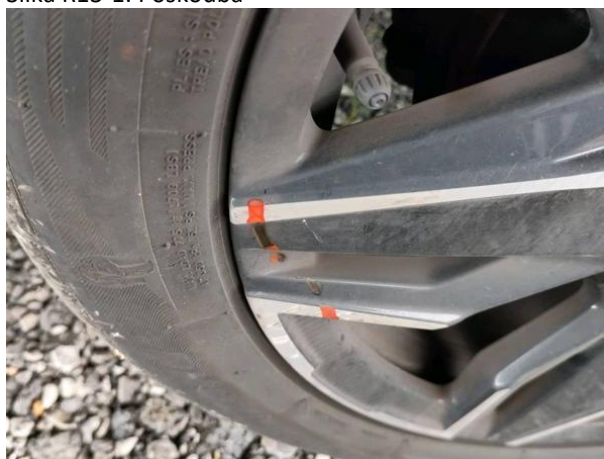
Slika R13: Al platišče

Slika R13-1: Poškodba

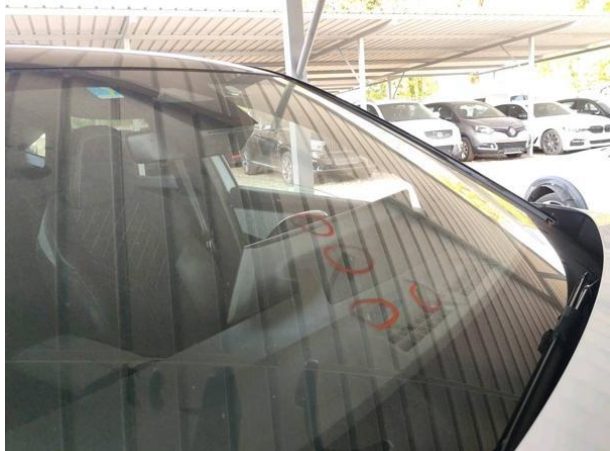
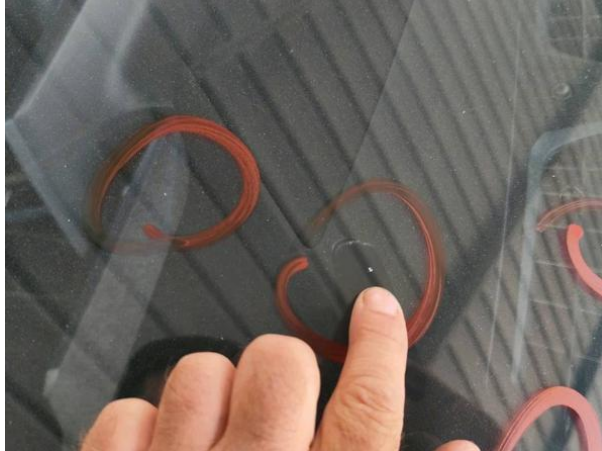
Slika R14: Vetrobransko steklo

Slika R14-1: Poškodba

Poškodovano vetrobransko steklo, ostala stekla in stekla vzvratnih ogledal niso poškodovana.

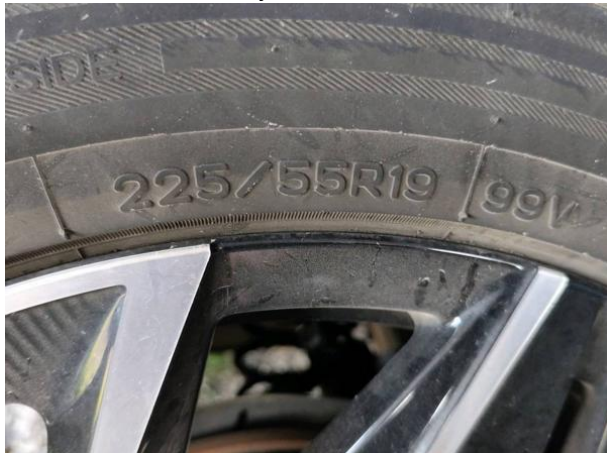
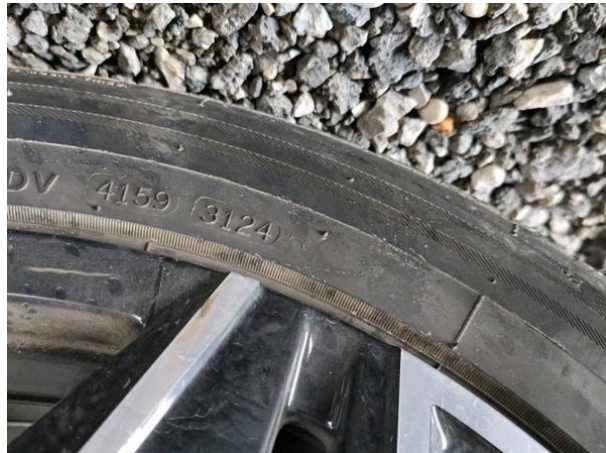
| Legra | Znamka in tip | Vrsta | Dimenzija | Starost | Globina profila |
|---|---|---|---|---|---|
| 2. os | Nankang winteractiva | zimske | 225/55/19 | DOT 31/24 | 2 |
