| <b>AMZS</b> | <b>Poročilo o pregledu vozila<br/>(pred prodajo ali nakupom)</b> | Šifra dokumenta:<br><b>AMZS-OBR-121</b> |

| <b>Številka zadeve:</b> DN05122-000022 | <b>Datum:</b> 02.02.2022 |

| <b>Znamka vozila:</b> VOLKSWAGEN | <b>Tip vozila:</b> GOLF |
| <b>Registracijska številka:</b> | <b>VIN:</b> WVWZZZAUZHW079493 |

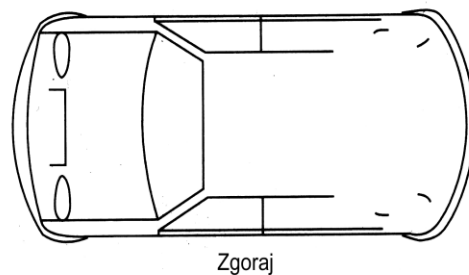
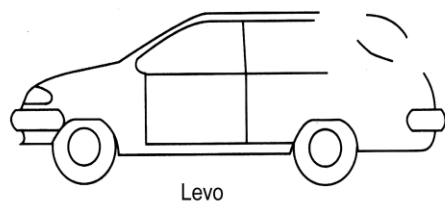
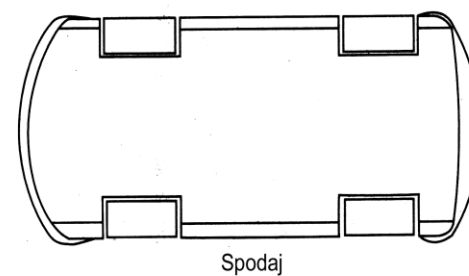
| VSE DELUJE V MEJAH NORMALE, GLEDE NA UPORABLJENOST MATERJALOV, SKLADNO Z LETI IN KILOMETRI UPORABE. PRI PREGLEDU DEBELINE NANOSA BARVE VOZILA SMO UGOTOVILI POSEBNOSTI, ZAD. L. IN D. |
