## CENILNO POROČILO

OSEBNI AVTOMOBIL (M1)  
BMW 218 / GRAN TOURER / i AUT.  
VIN: WBA6V710205V57754

Ljubljana, 17.12.2025

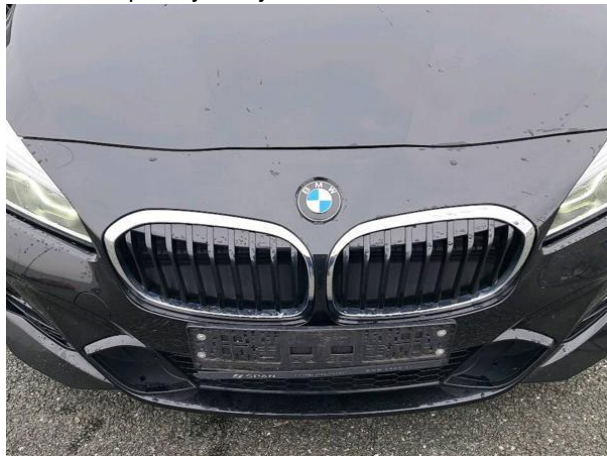
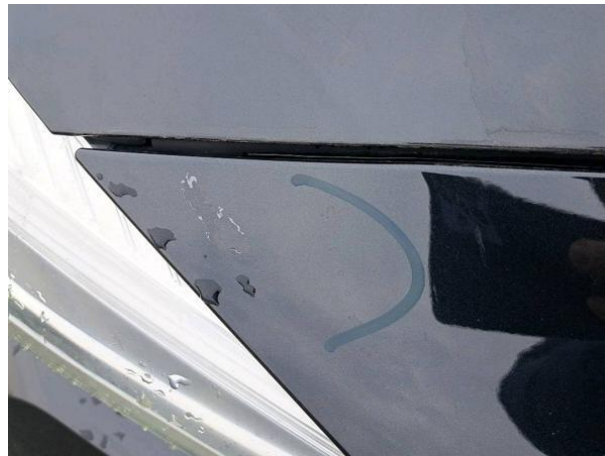
Slika R01: Sprednji odbijač

Slika R01-1: Poškodba laka

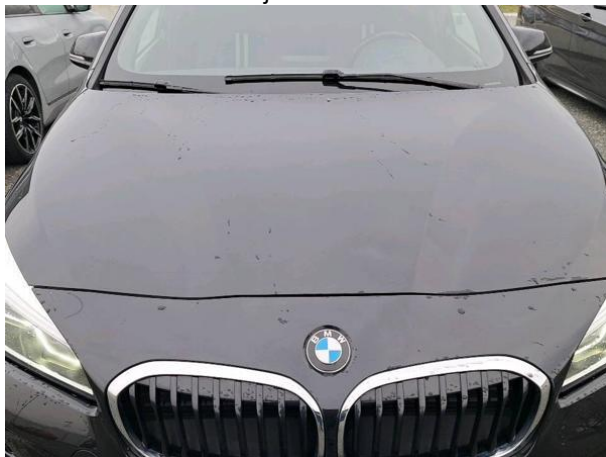
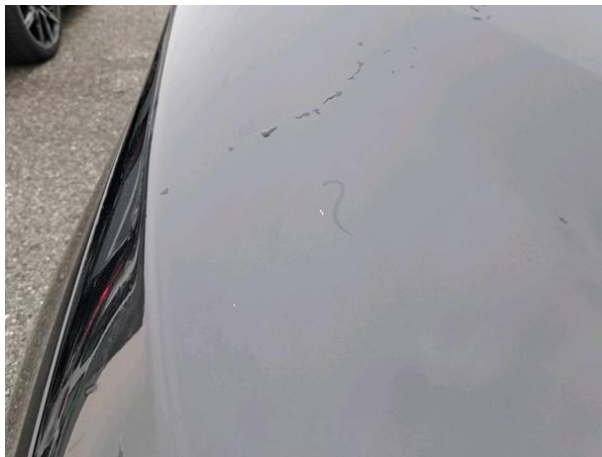
Slika R02: Pokrov motorja

Slika R02-1: Poškodba

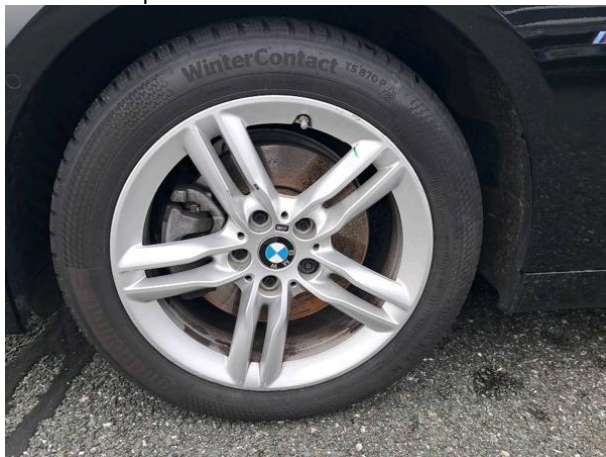
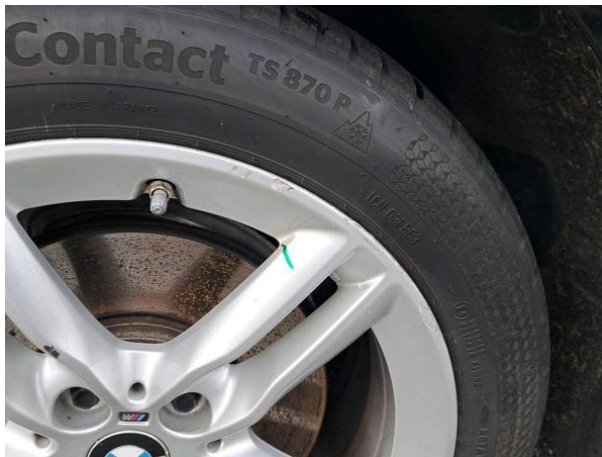
Slika R03: Al platišče

Slika R03-1: Poškodba laka

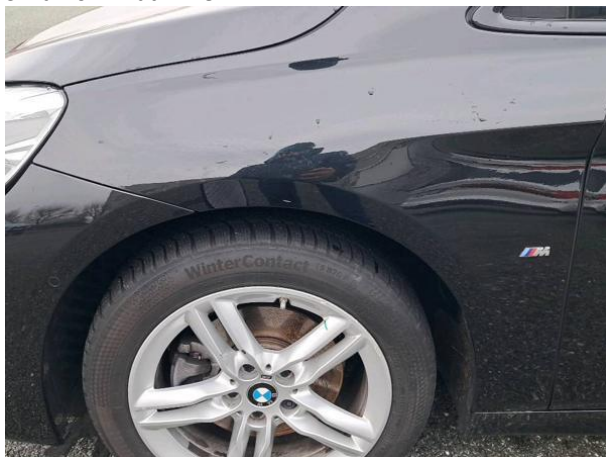
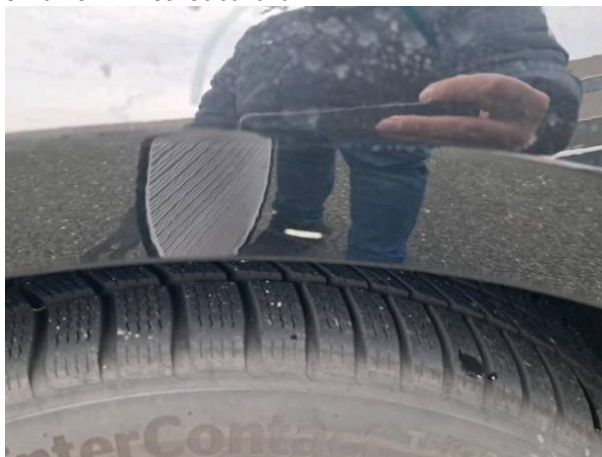
Slika R04: Blatnik levi

Slika R04-1: Poškodba laka

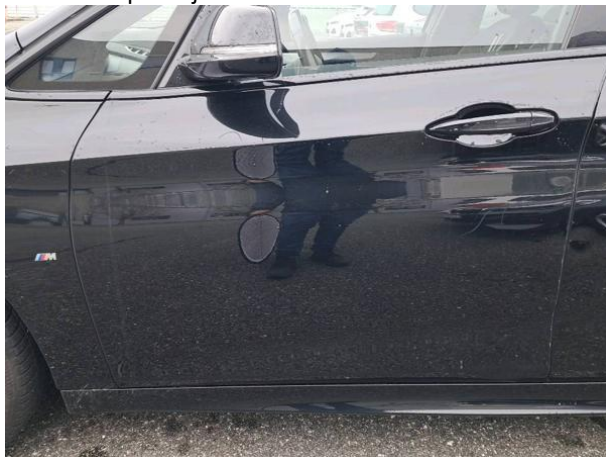
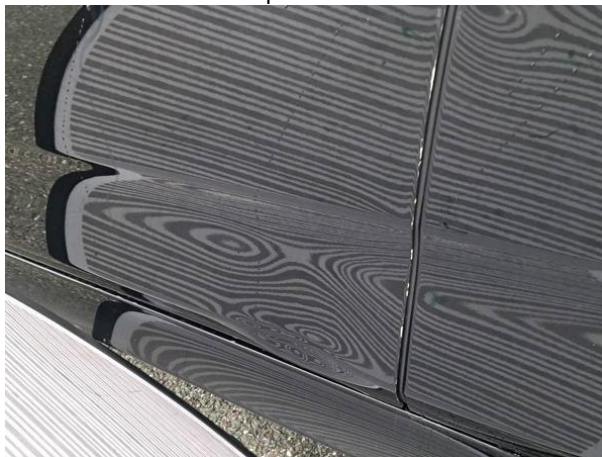
Slika R05: Sprednja vrata leva

Slika R05-1: Vdolbina in poškodba laka

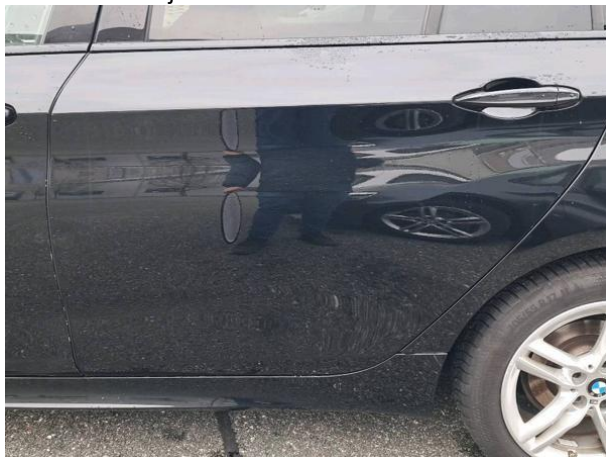
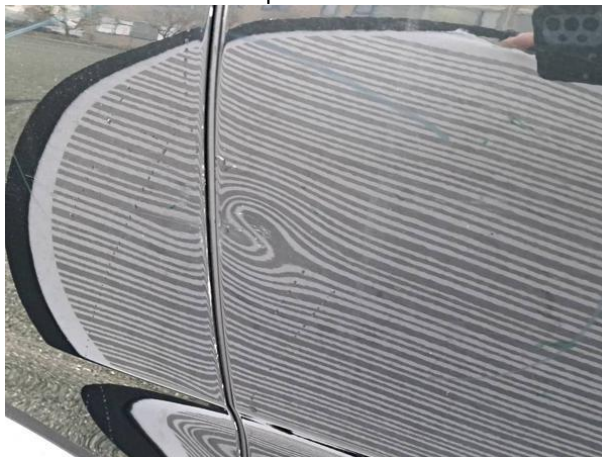
Slika R06: Zadnja vrata leva

Slika R06-1: Vdolbina in poškodba laka

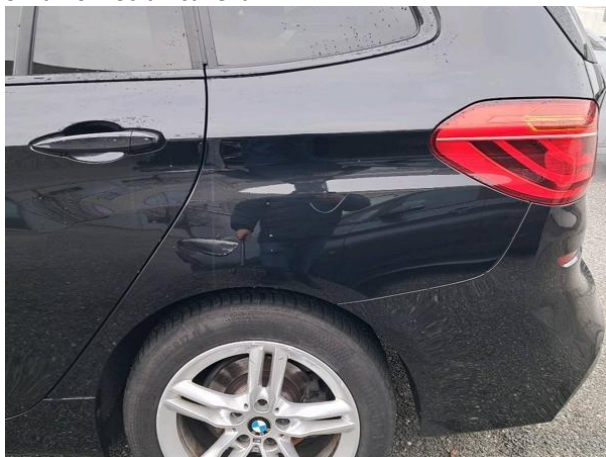
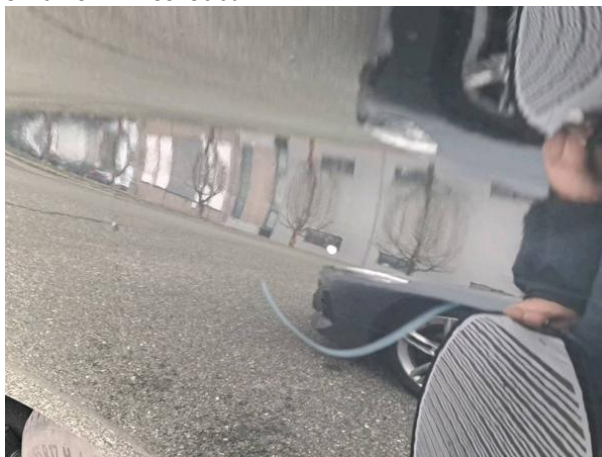
Slika R07: Stranica leva

Slika R07-1: Poškodba

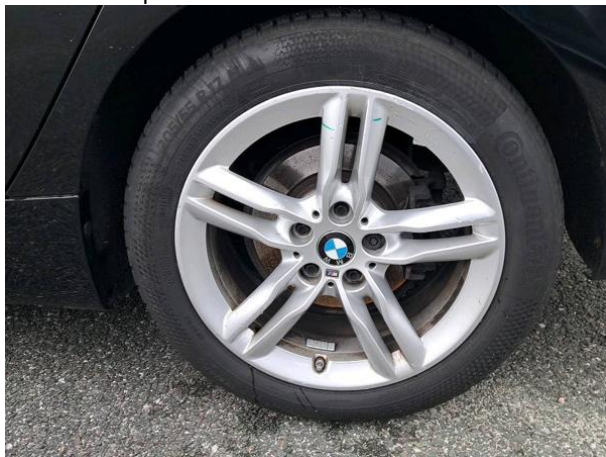
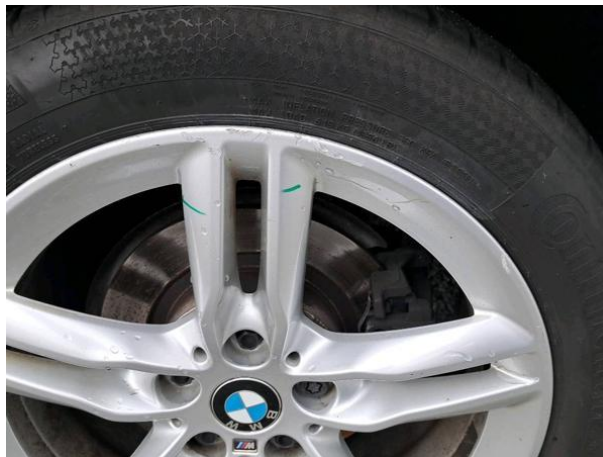
Slika R08: Al platišče

Slika R08-1: Poškodba laka

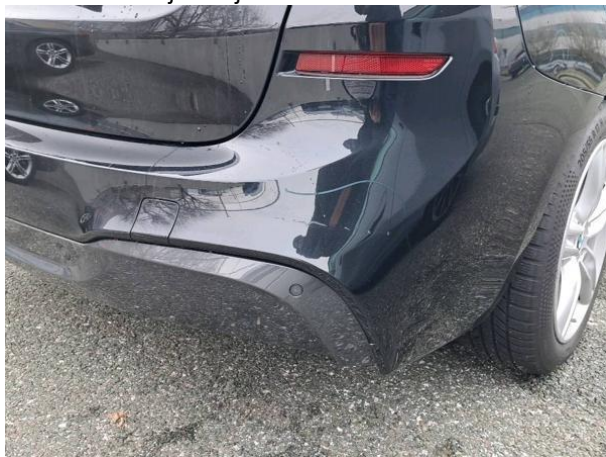
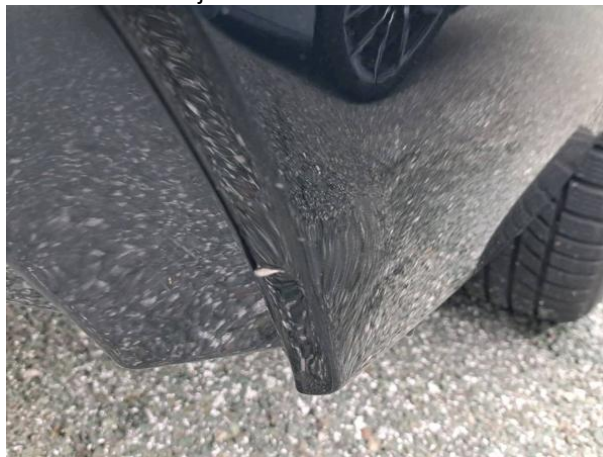
Slika R09: Zadnji odbijač

Slika R09-1: Zlomljeno

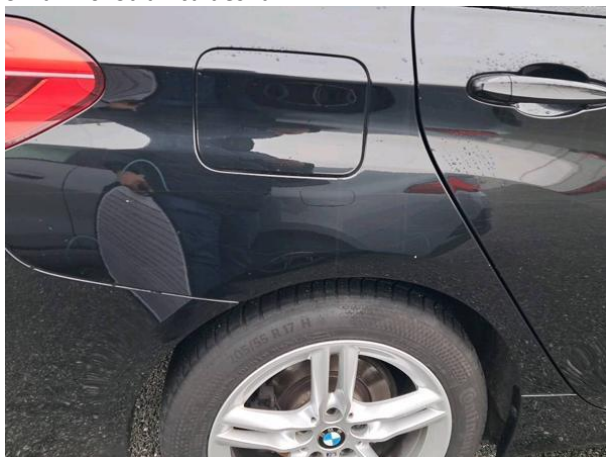
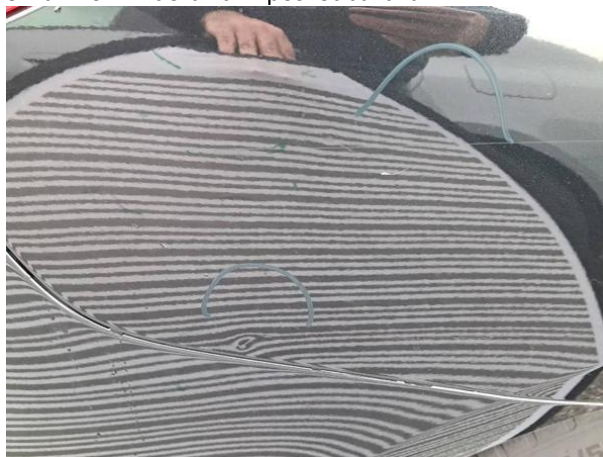
Slika R10: Stranica desna

Slika R10-1: Vdolbina in poškodba laka

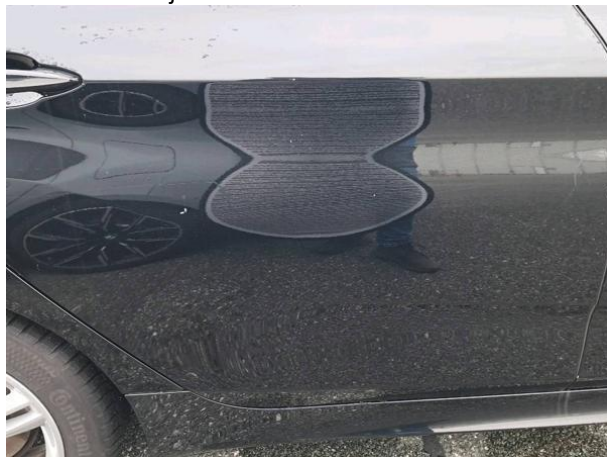
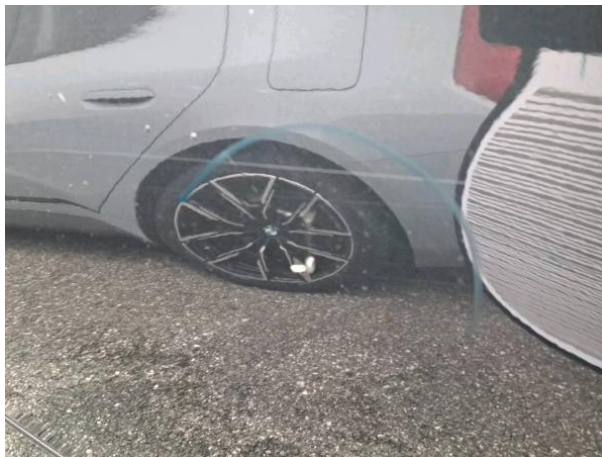
Slika R11: Zadnja vrata desna

Slika R11-1: Poškodba

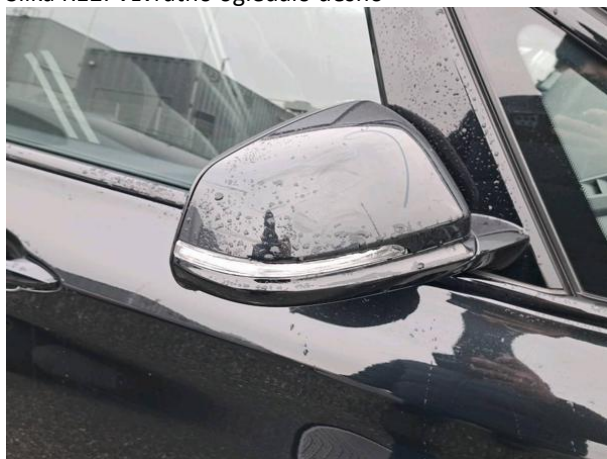
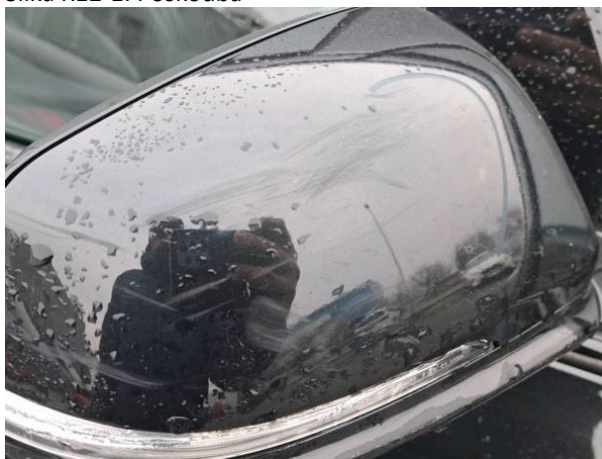
Slika R12: Vzratno ogledalo desno

Slika R12-1: Poškodba

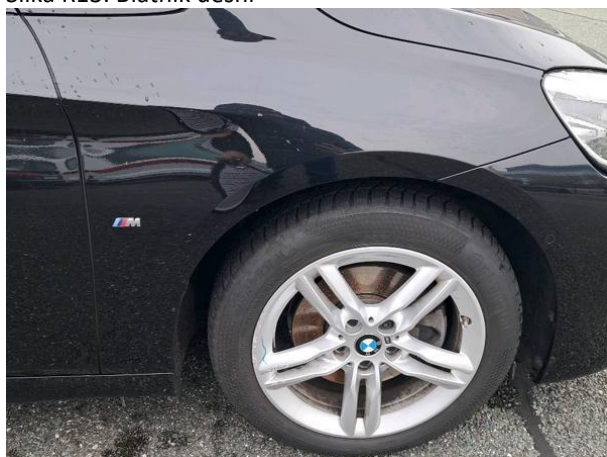
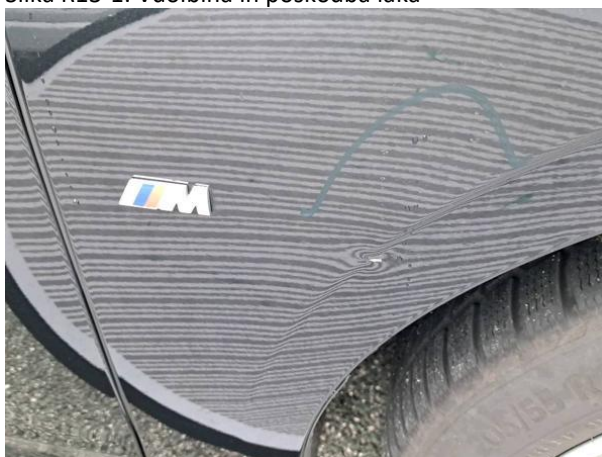
Slika R13: Blatnik desni

Slika R13-1: Vdolbina in poškodba laka

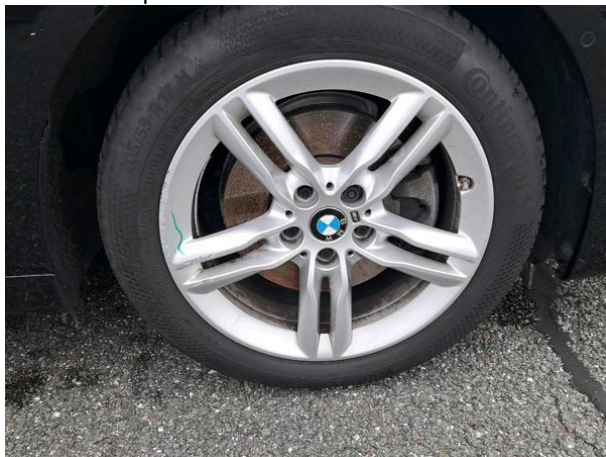
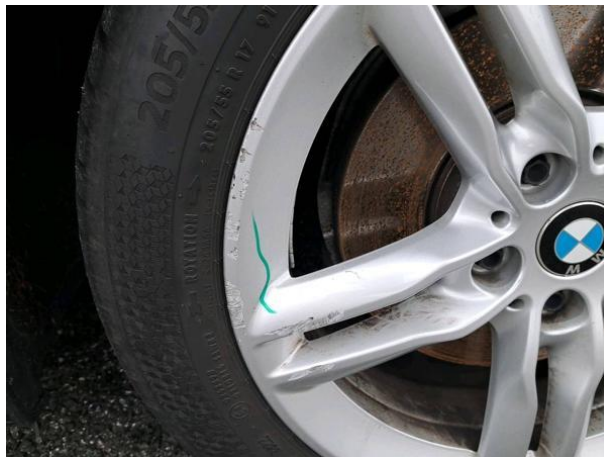
Slika R14: Al platišče

Slika R14-1: Poškodba laka

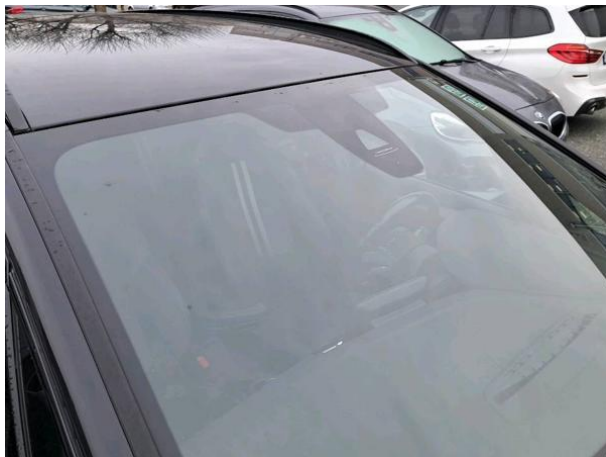
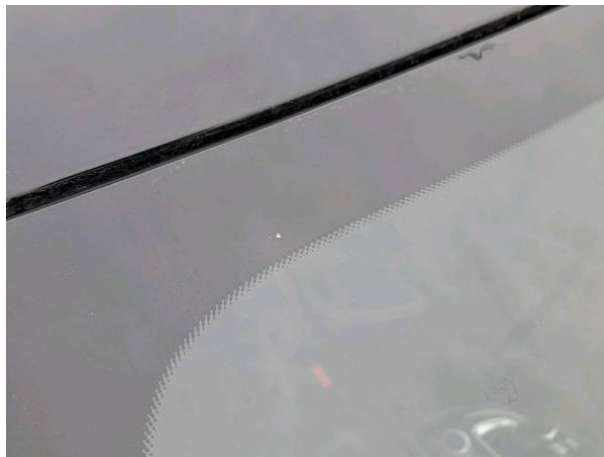
Slika R15: Vetrobransko steklo

Slika R15-1: Poškodba

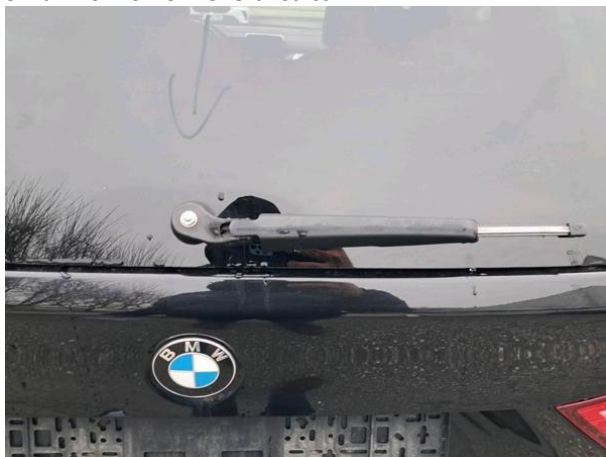
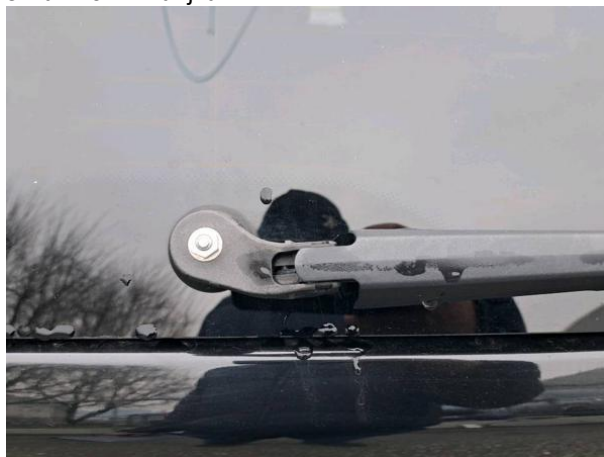
Slika R16: Pokrov roke brisalca

Slika R16-1: Manjka

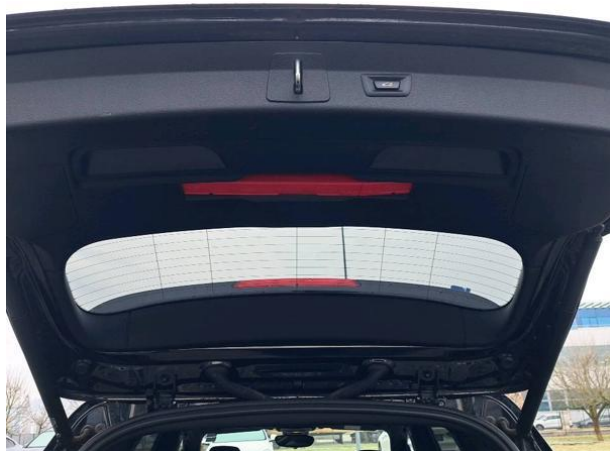
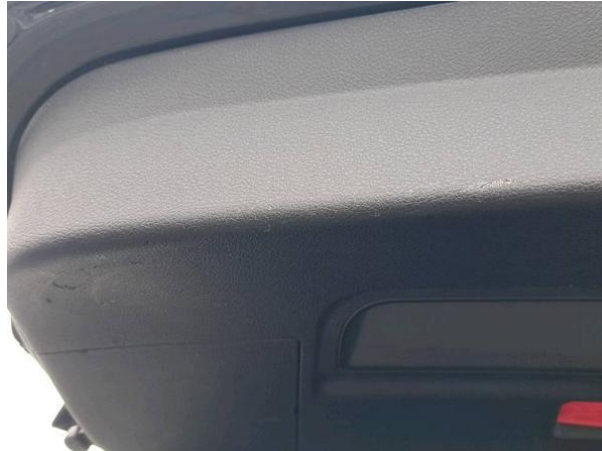
- Obloga zadnjih vrat/pokrova prtljažnika - poškodba

Slika N05: Obloga zadnjih vrat/pokrova prtljažnika

Slika N05-1: Poškodba
