## CENILNO POROČILO

OSEBNI AVTOMOBIL (M1)  
BMW 520D TOURING  
VIN: WBA31BN090CJ23628

Ljubljana, 12.03.2026

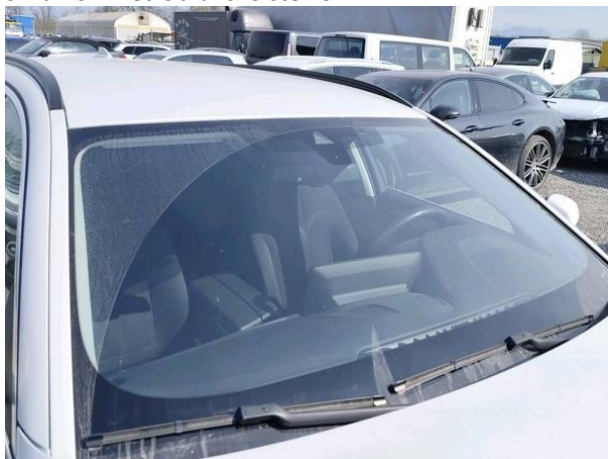
Slika R01: Vetrobransko steklo

Vetrobransko steklo lažje poškodovano. Ostala stekla in stekla vzratnih ogledal niso poškodovana.

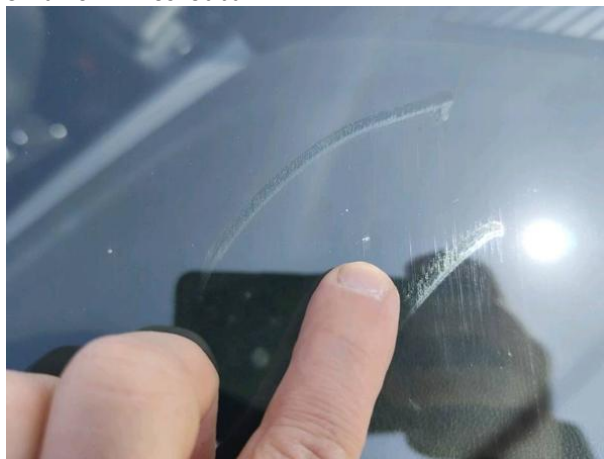
Slika R01-1: Poškodba

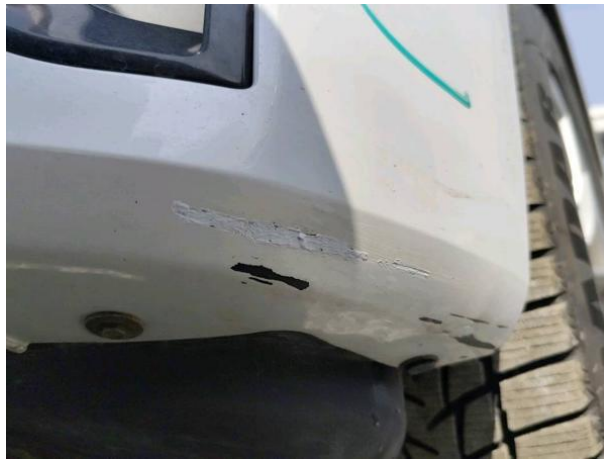
Slika R02-1: Poškodba laka

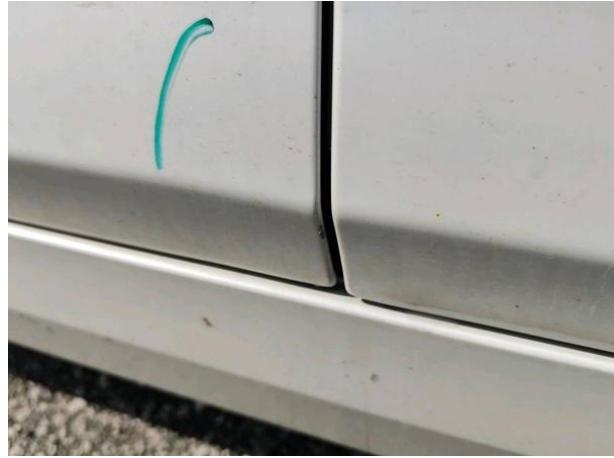
Slika R03-1: Poškodba

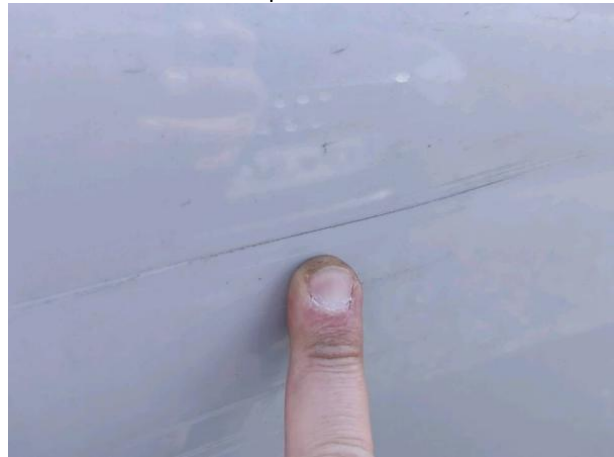
Slika R04-1: Vdolbina in poškodba laka

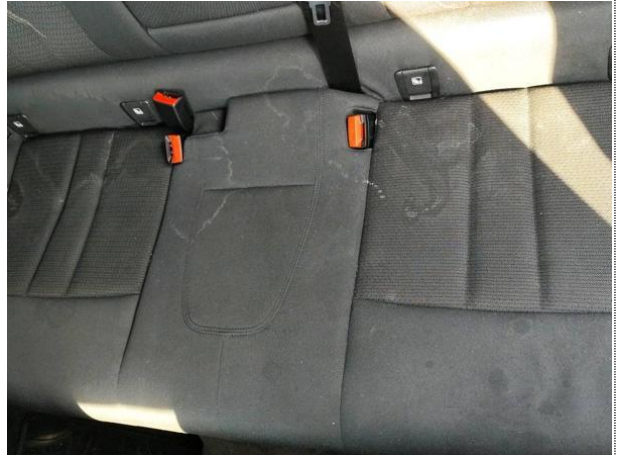
Slika N05-1: Umazanija

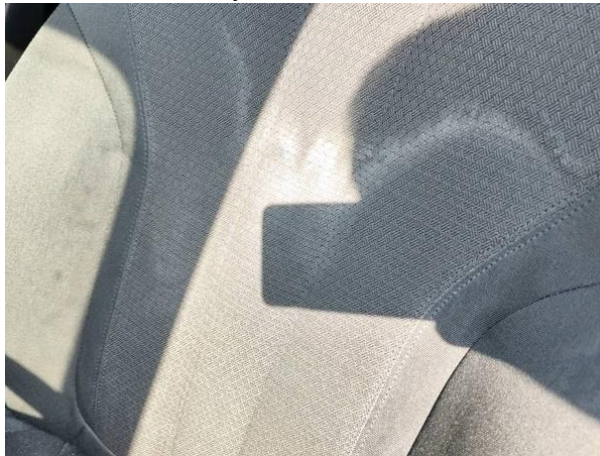
Slika N06-1: Umazanija

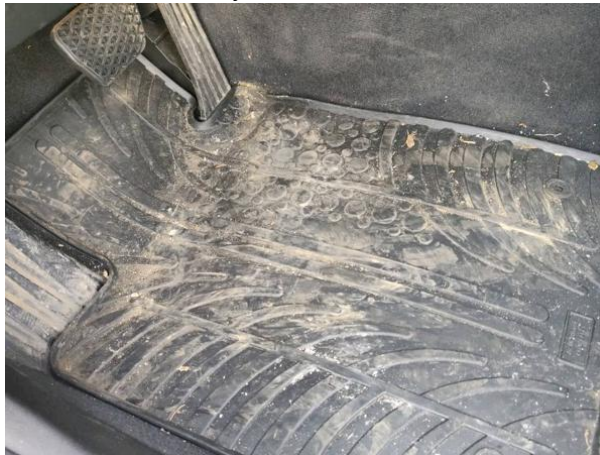
Slika N07-1: Umazanija

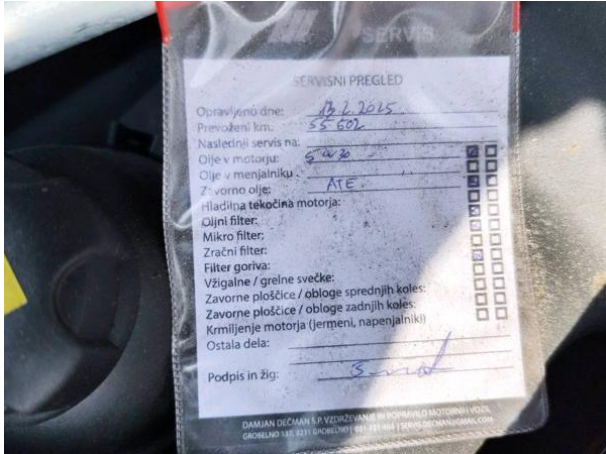
Slika M03: servisni listek

Zadnji servis opravljen 13.02.2025 pri 55501 km, **glede na servisni interval je potrebno opraviti servis.**
