## CENILNO POROČILO

OSEBNI AVTOMOBIL (M1)  
FORD FOCUS / 1.0 / EB 92 M6  
VIN: WF0PXXGCHPMC81905

Ljubljana, 04.02.2023

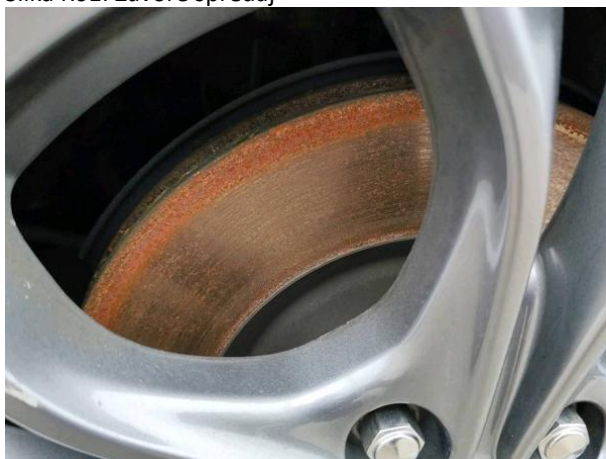
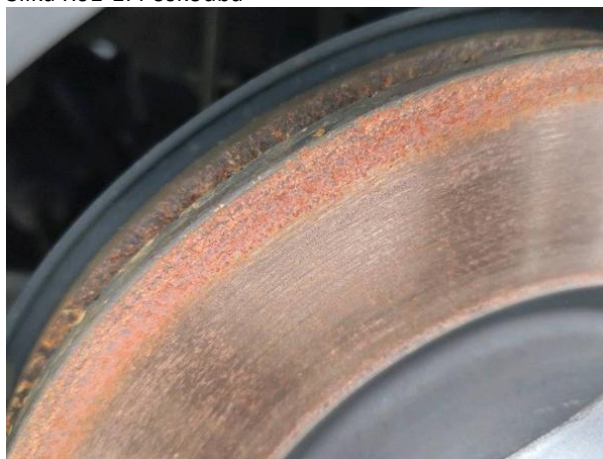
Slika R01: Zavore spredaj

Slika R01-1: Poškodba

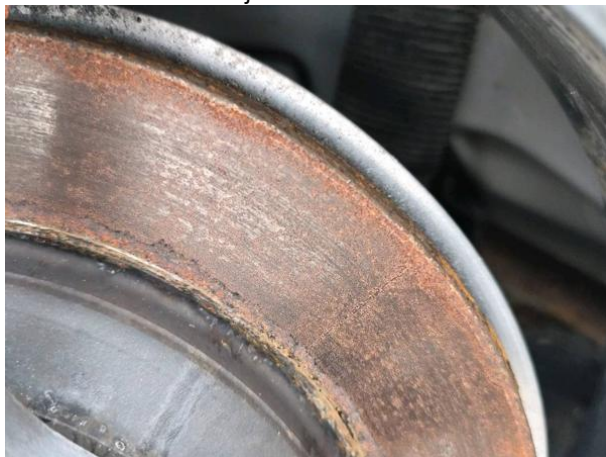
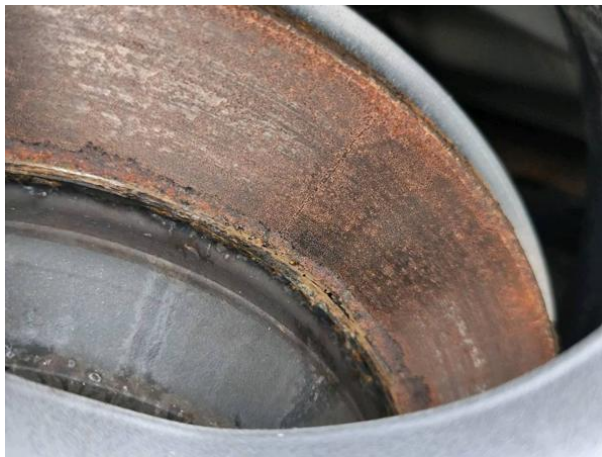
Slika R02: Zavore zadaj

Slika R02-1: Poškodba

**Priporočamo menjavo zadnjih zavor.**

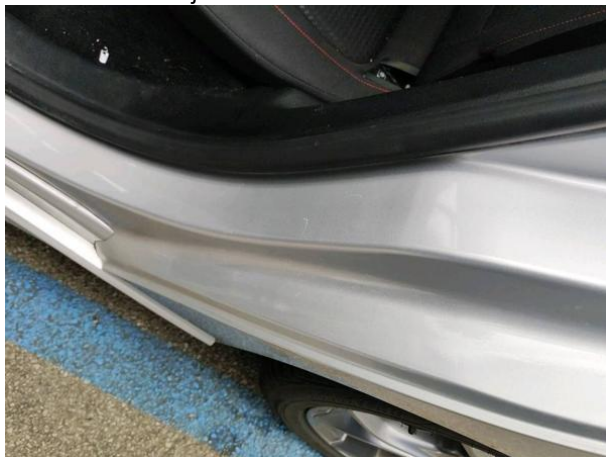
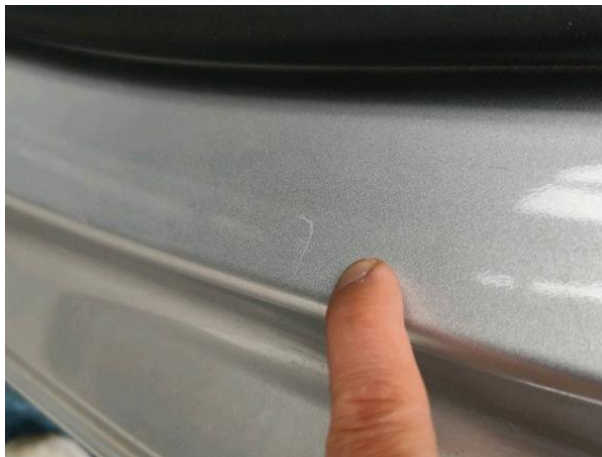
Slika R03: Notranji okvir vrat

Slika R03-1: Poškodba

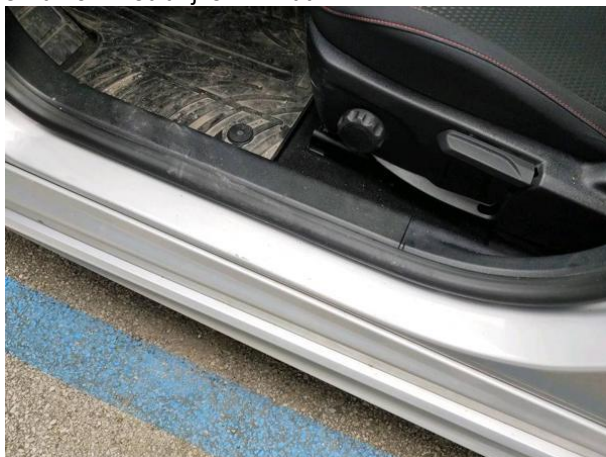
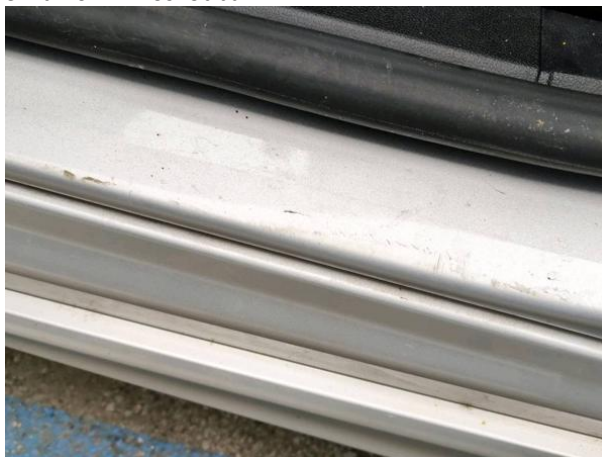
Slika R04: Notranji okvir vrat

Slika R04-1: Poškodba

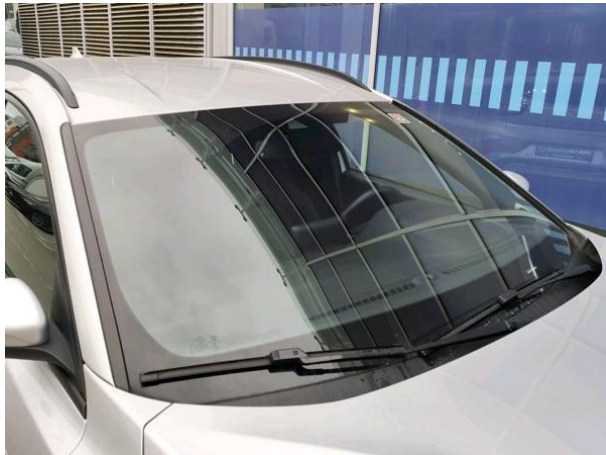
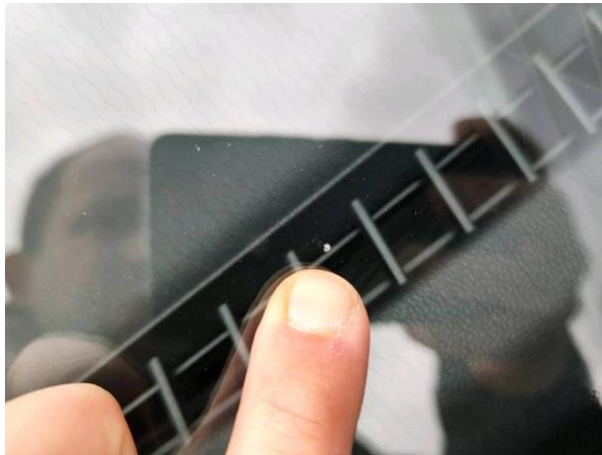
Slika R05: Vetrobransko steklo

Slika R05-1: Poškodba

**Vetrobransko steklo lažje poškodovano.** Ostala stekla in stekla vzratnih ogledal niso poškodovana.

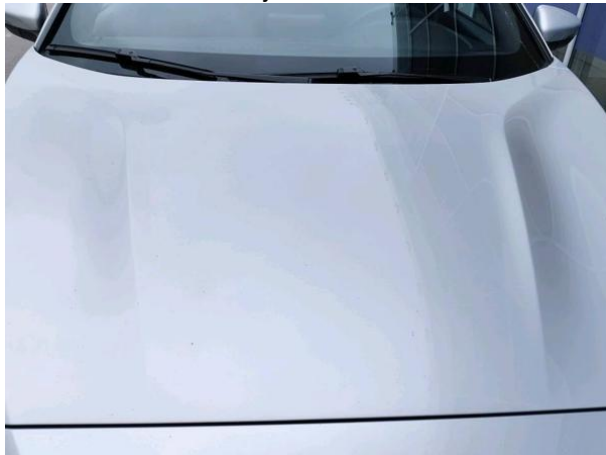
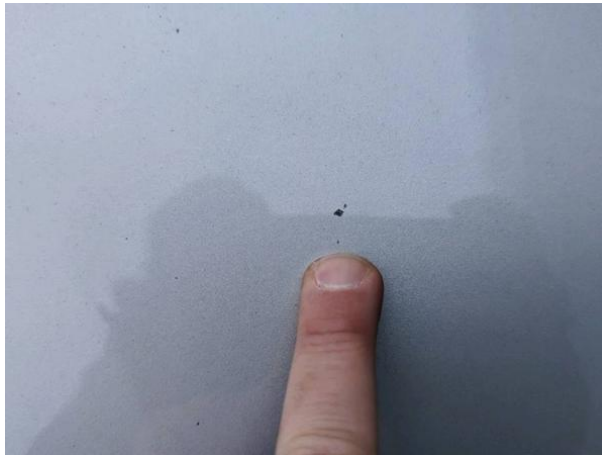
Slika R06: Pokrov motorja

Slika R06-1: Poškodba

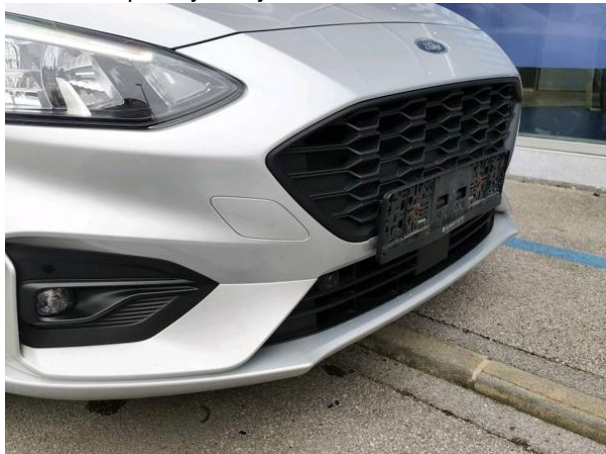
Slika R07: Sprednji odbijač

Slika R07-1: Poškodba laka

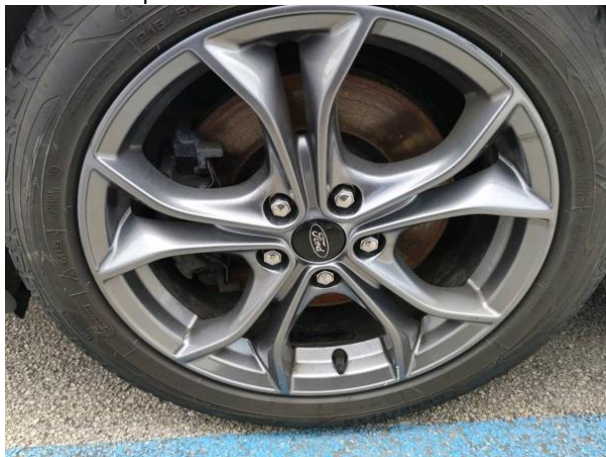
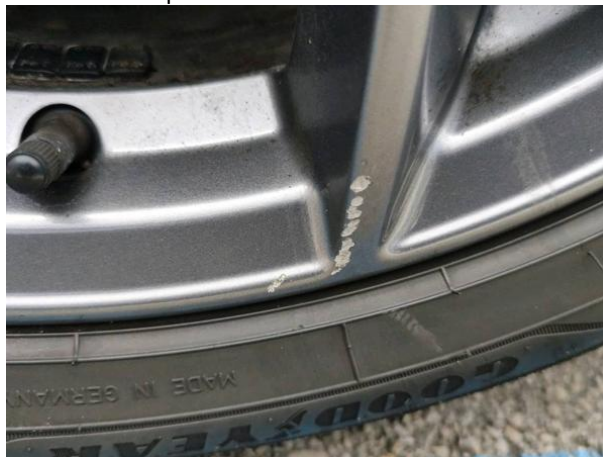
Slika R08: Al platišče

Slika R08-1: Popraskano

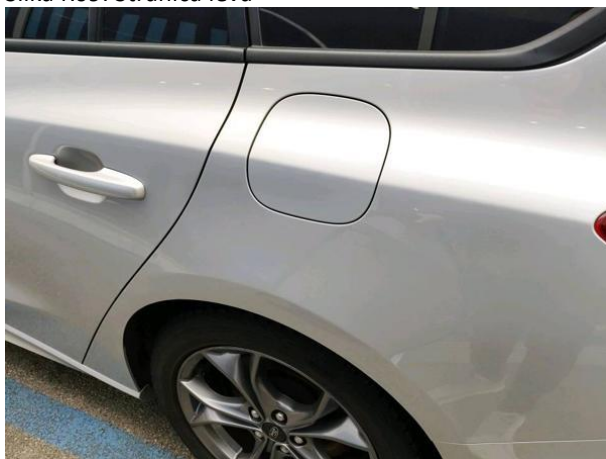
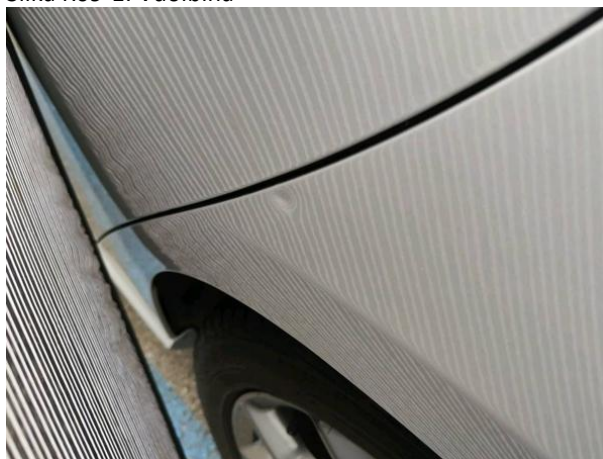
Slika R09: Stranica leva

Slika R09-1: Vdolbina

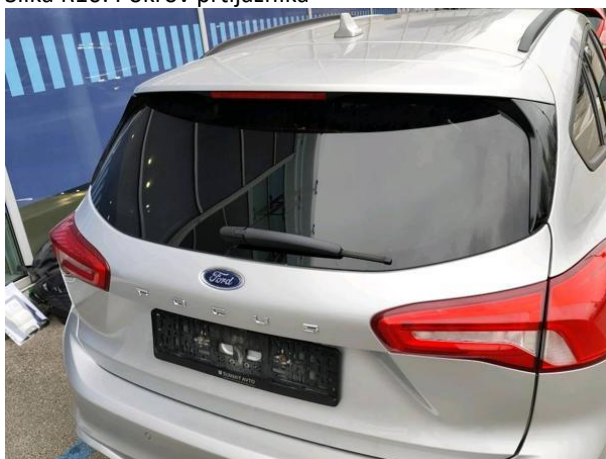
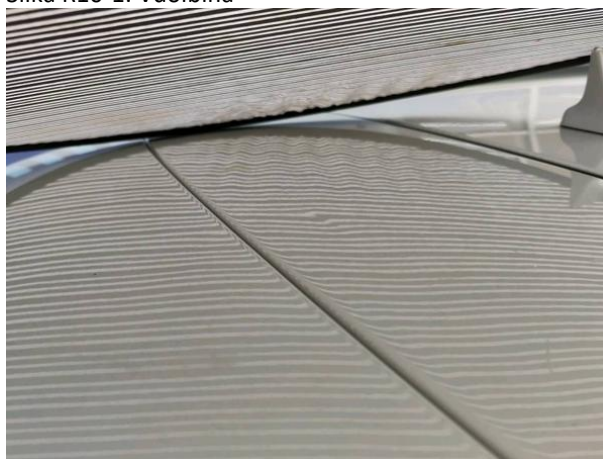
Slika R10: Pokrov prtljažnika

Slika R10-1: Vdolbina

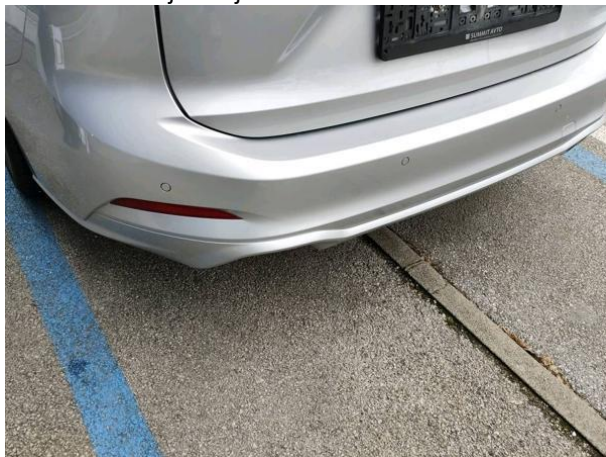
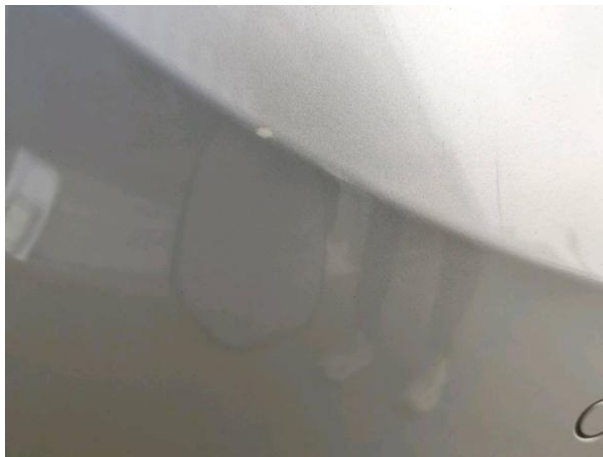
Slika R11: Zadnji odbijač

Slika R11-1: Poškodba

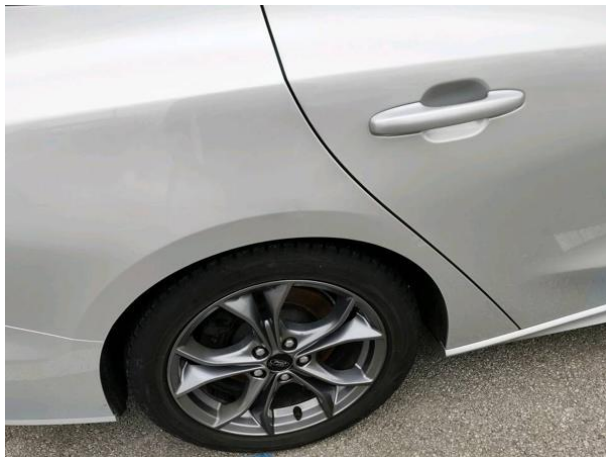
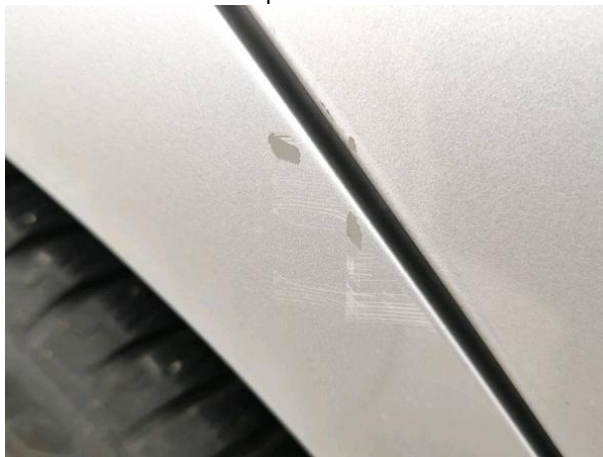
Slika R12: Stranica desna

Slika R12-1: Vdolbina in poškodba laka

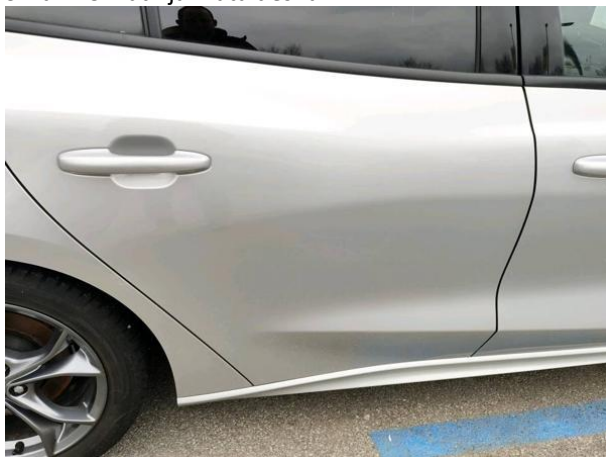
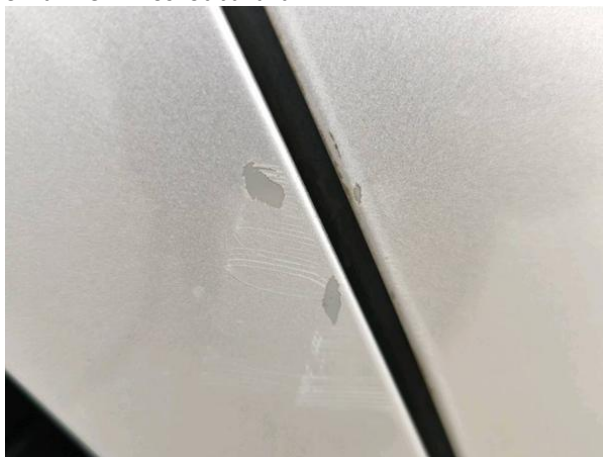
Slika R13: Zadnja vrata desna

Slika R13-1: Poškodba laka

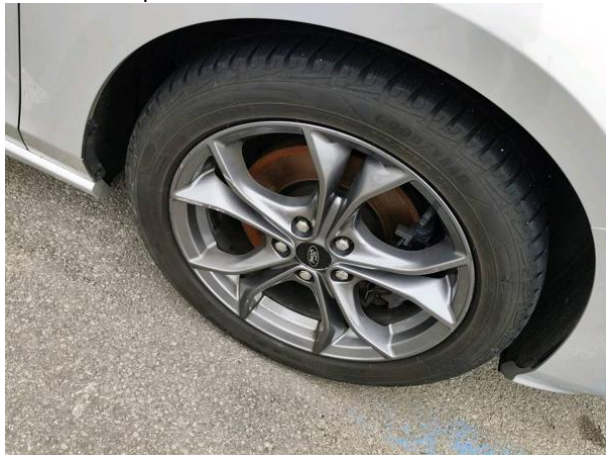
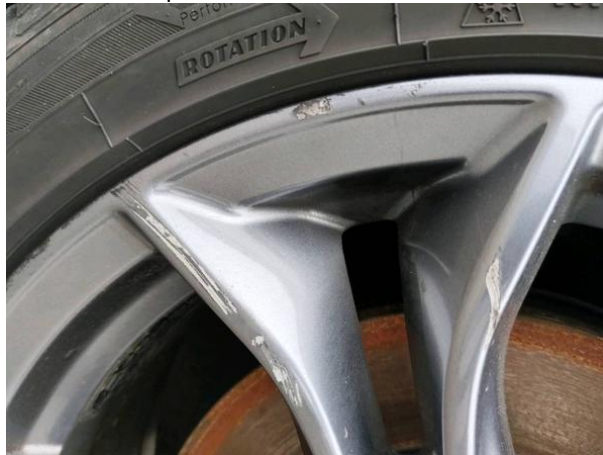
Slika R14: Al platišče

Slika R14-1: Popraskano

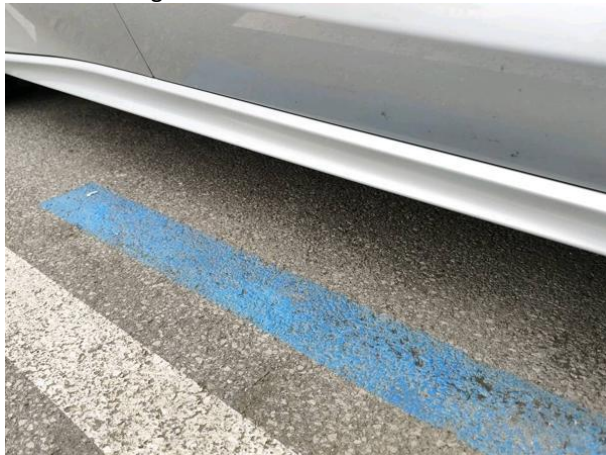
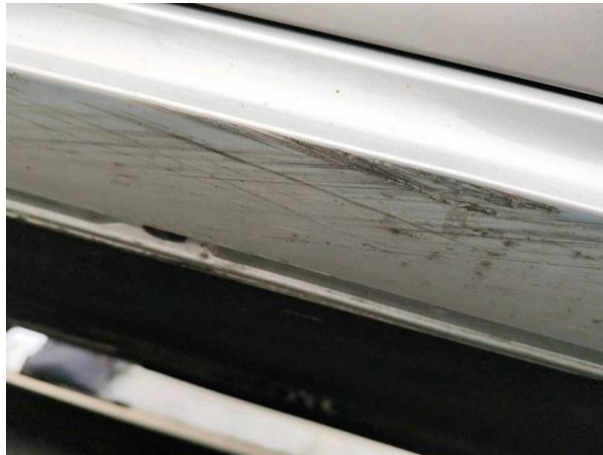
Slika R15: Prag desni

Slika R15-1: Poškodba laka

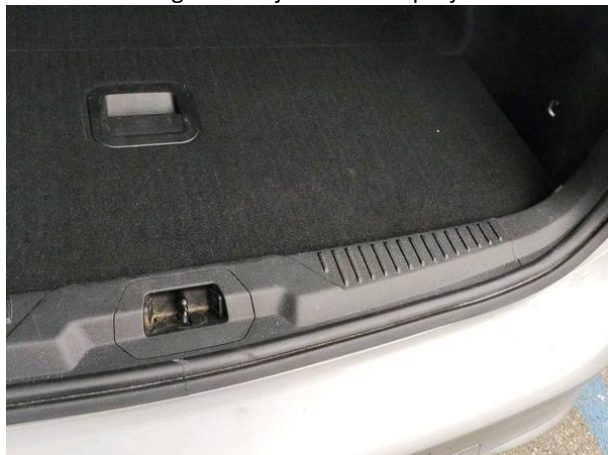
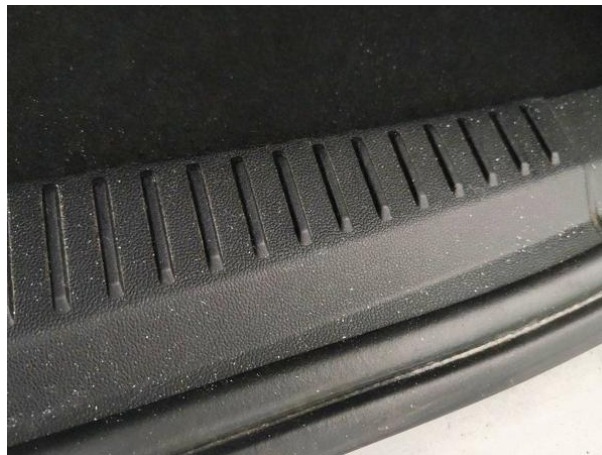
Slika N05: Obloga notranja stranice – prtljažnik

Slika N05-1: Poškodba

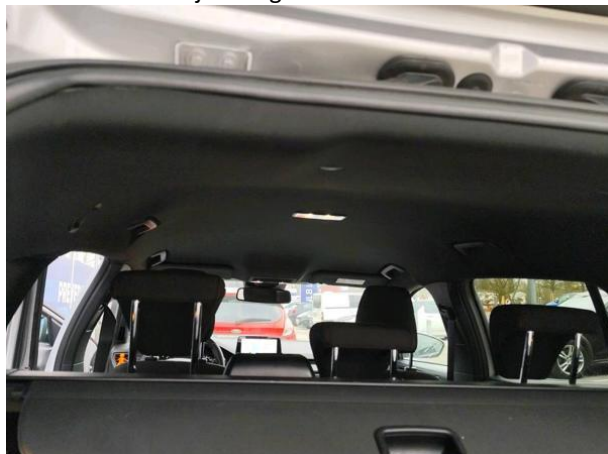
Slika N06: Notranja obloga strehe

Slika N06-1: Izven ležišča

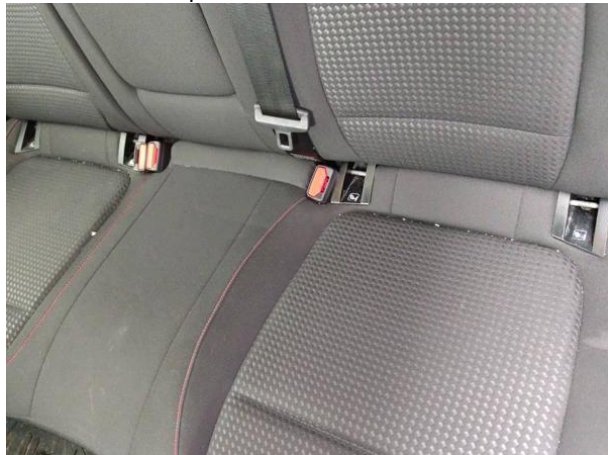
Slika N07: Iso fix pokrovčki

Slika N07-1: Manjkajo

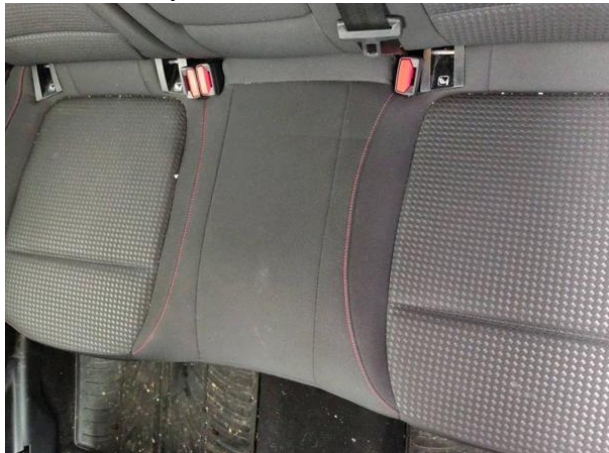
Slika N08: Zadnji sedeži

Slika N08-1: Umazanija

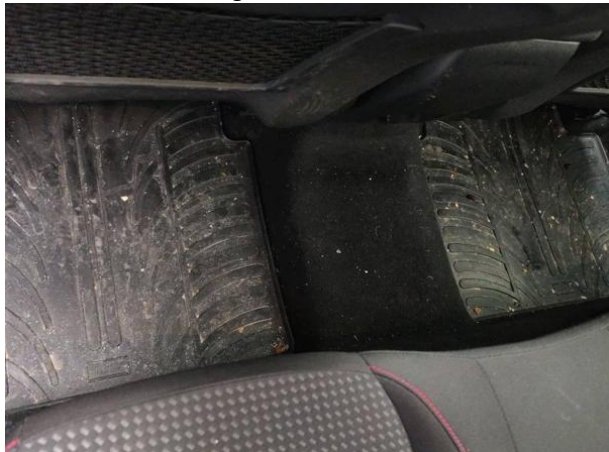
Slika N09: Talna obloga

Slika N09-1: Umazanija

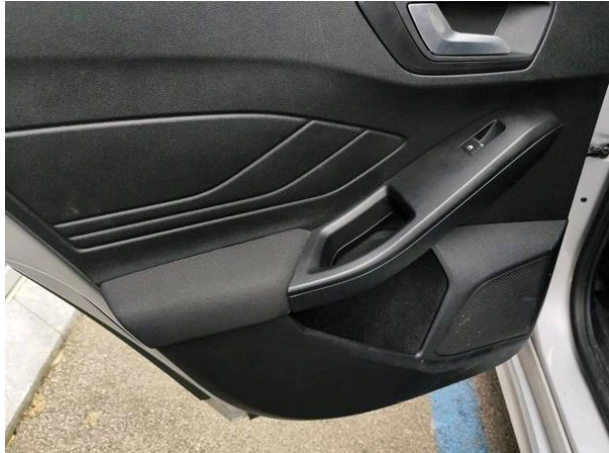
Slika N10: Notranja obloga vrat

Slika N10-1: Poškodba

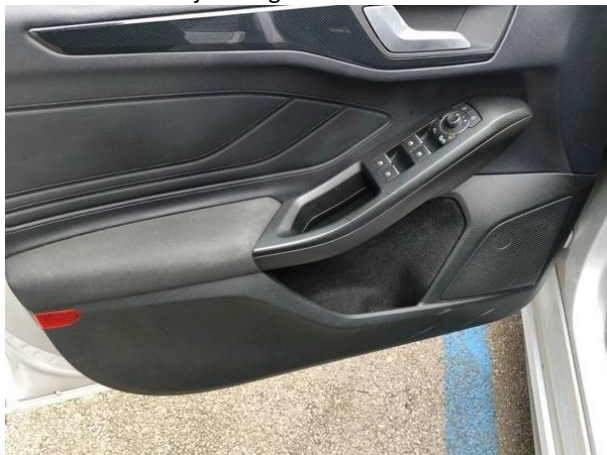
Slika N11: Notranja obloga vrat

Slika N11-1: Umazanija

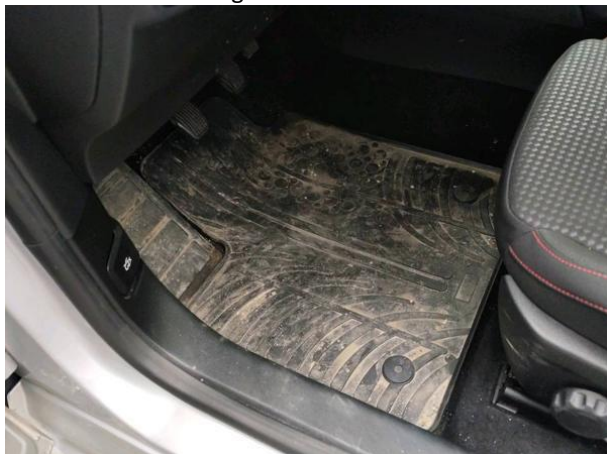
Slika N12: Talna obloga

Slika N12-1: Umazanija

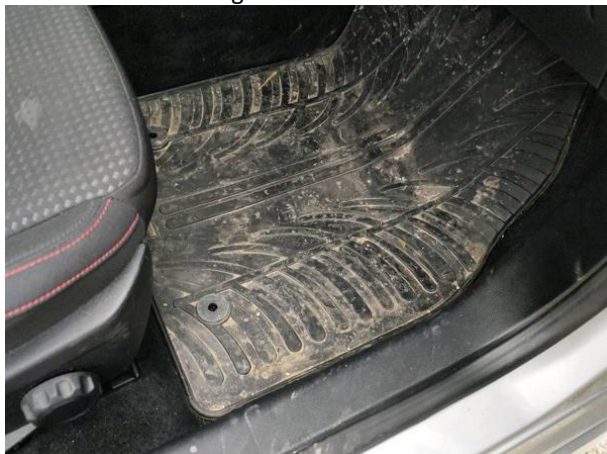
Slika N13: Talna obloga

Slika N13-1: Umazanija

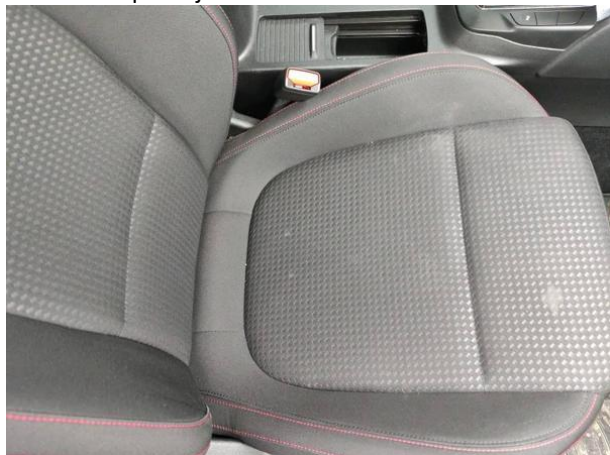
Slika N14: Sprednji desni sedež

Slika N14-1: Umazanija

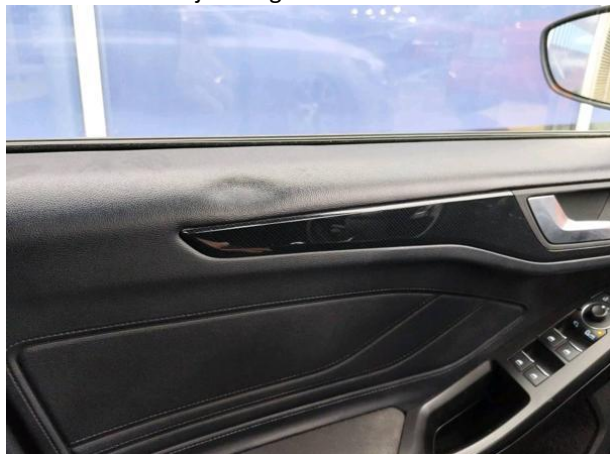
Slika N15: Notranja obloga vrat

Slika N15-1: Poškodba

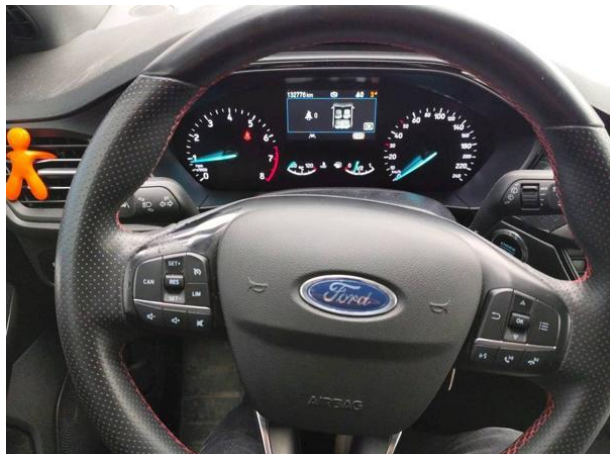
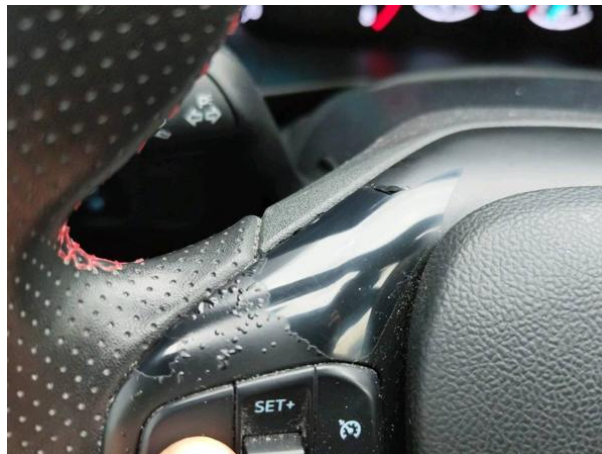
Slika N16: Volan

Slika N16-1: Poškodba
