CENILNO POROČILO

OSEBNI AVTOMOBIL (M1)
CUPRA FORMENTOR / 1.5 / TSI AUT.
VIN: VSSZZZKMZNR035562

Ljubljana, 24.09.2025

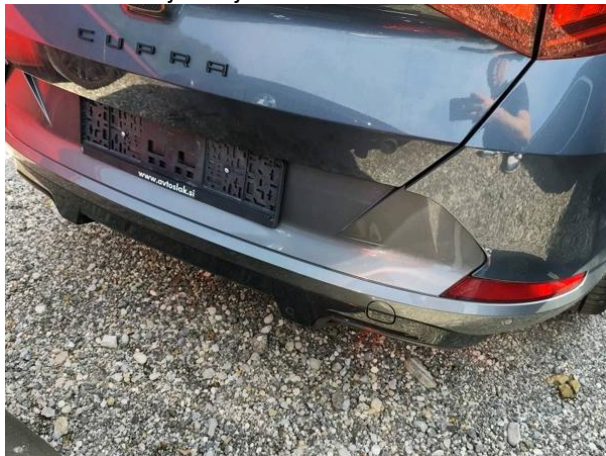
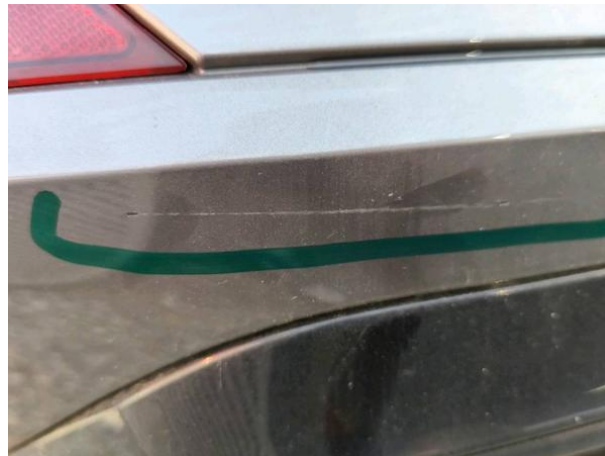
Slika R01: Zadnji odbijač

Slika R01-1: Poškodba laka

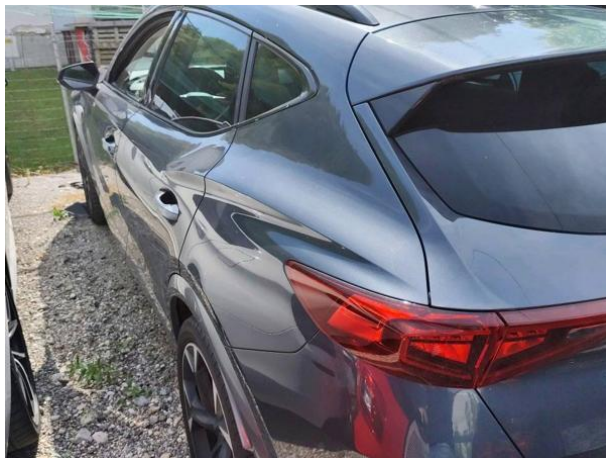
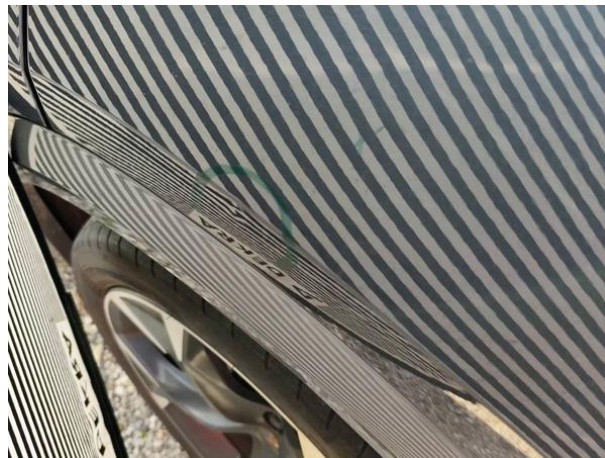
Slika R02: Stranica leva

Slika R02-1: Vdolbina

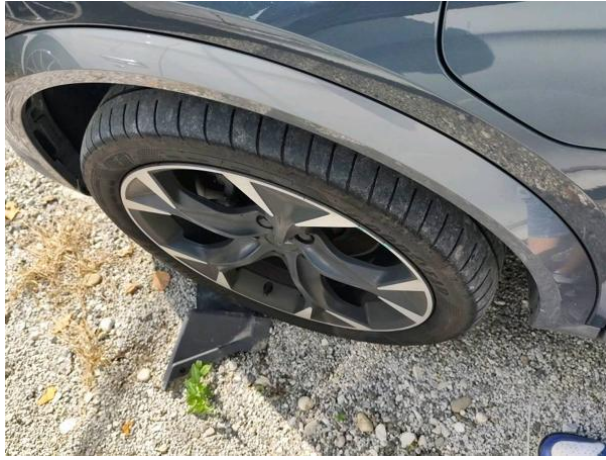
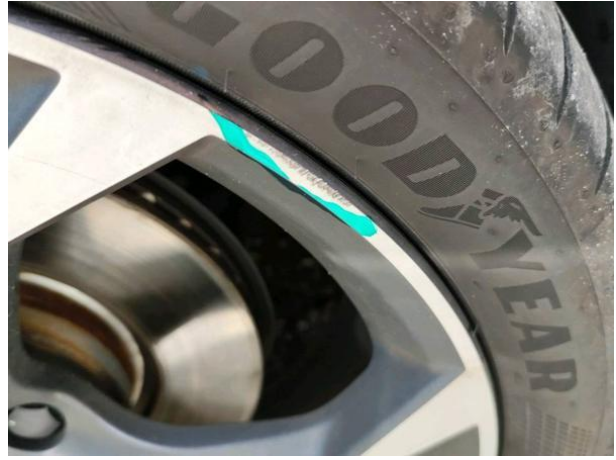
Slika R03: Prednje levo - al platišče

Slika R03-1: Popraskano

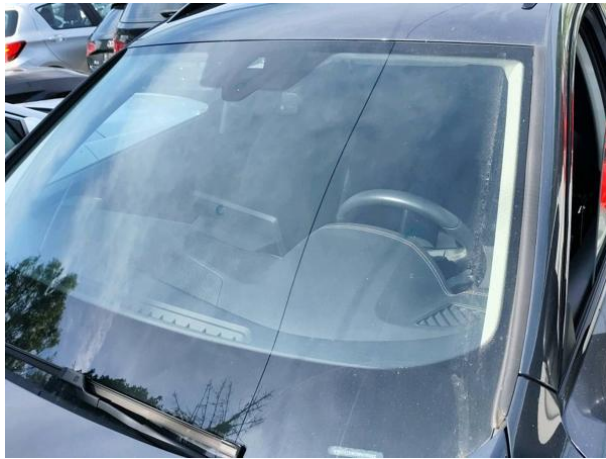
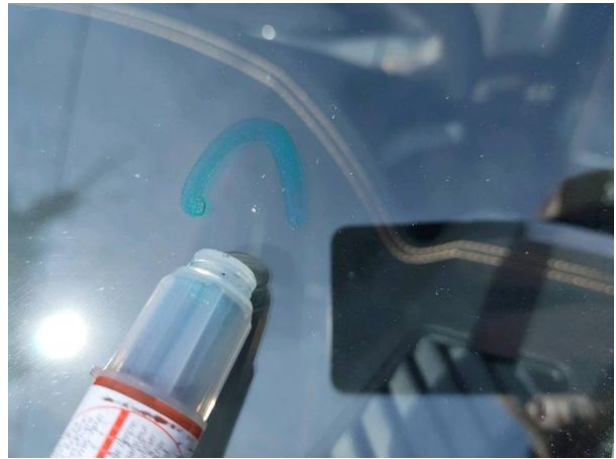
Slika R04: Vetrobransko steklo

Slika R04-1: Poškodba

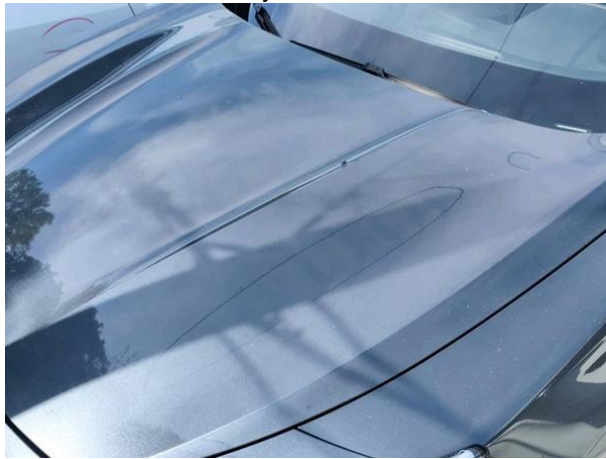
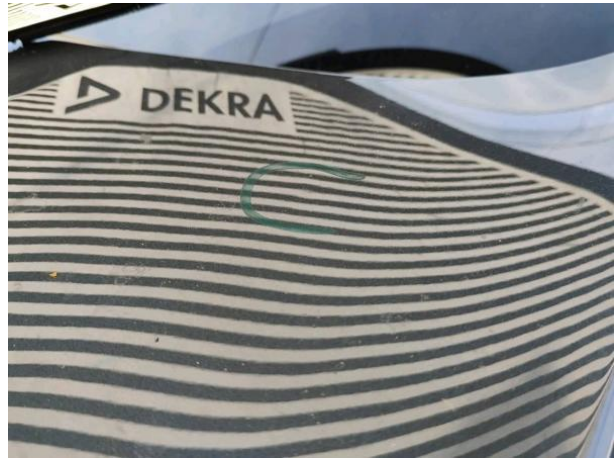
Slika R05: Pokrov motorja

Slika R05-1: Poškodba

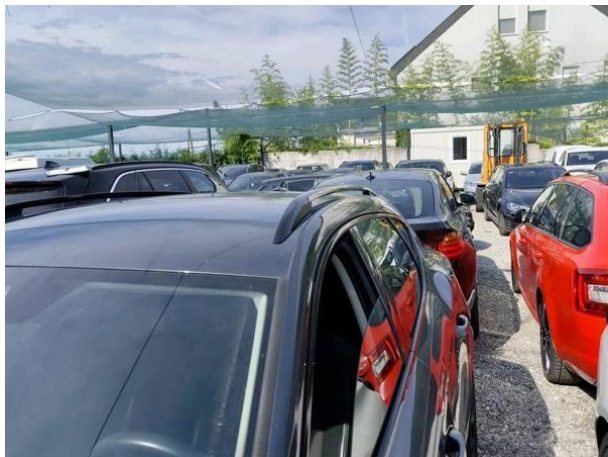
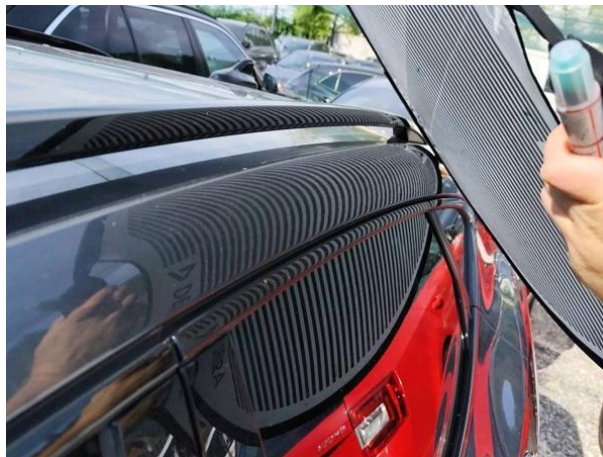
Slika R06: Streha

Slika R06-1: Poškodba

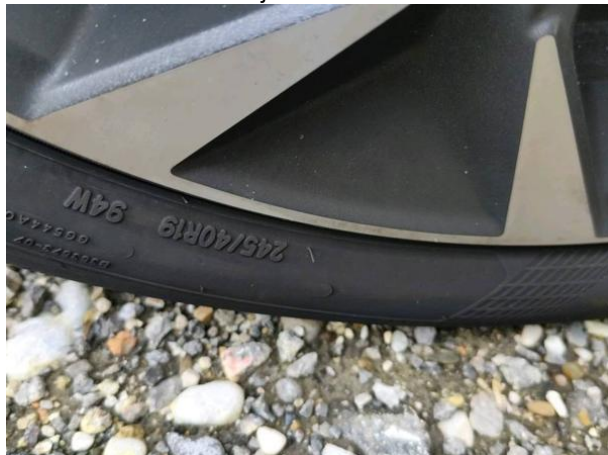
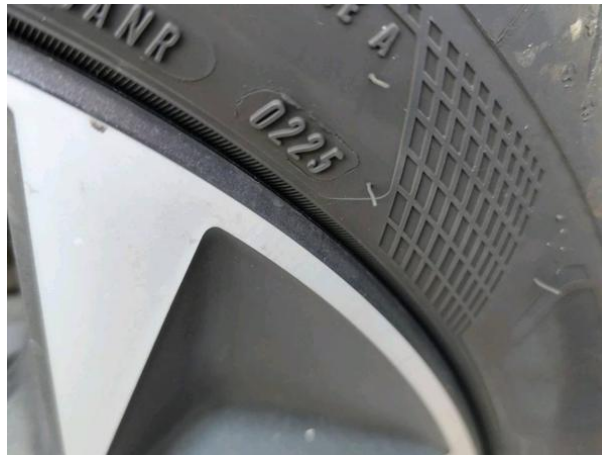
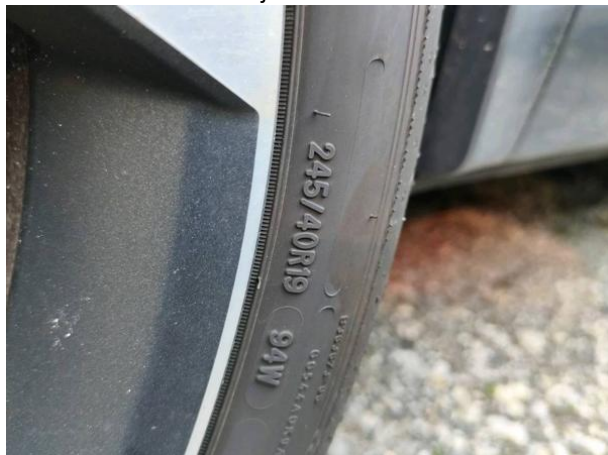
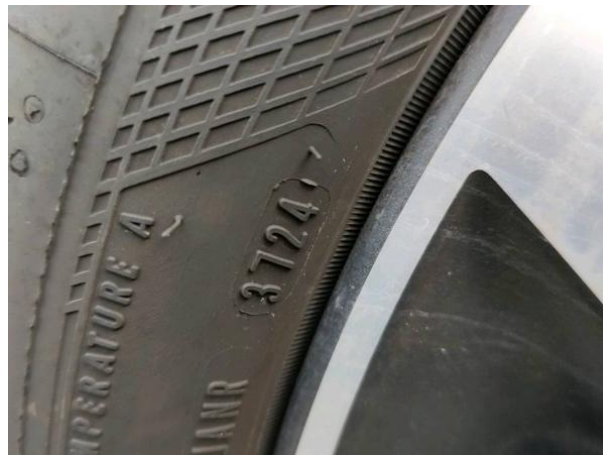
Pnevmatike so dimenzijsko ustrezne, starostno primerne in z dovolj profila.

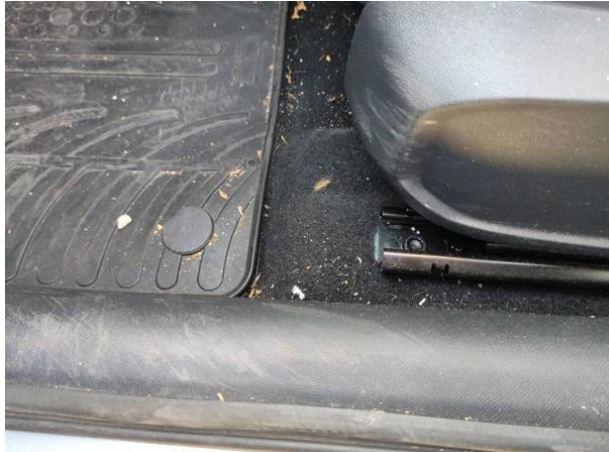
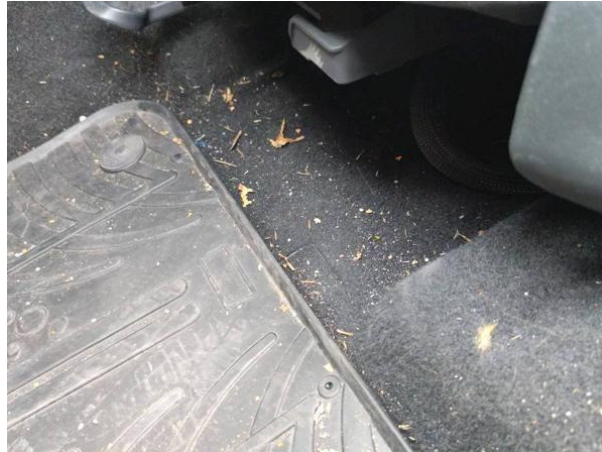
Slika N05: Čiščenje notranjosti vozila

- Čiščenje notranjosti vozila - umazanija

Slika N05-1: Umazanija

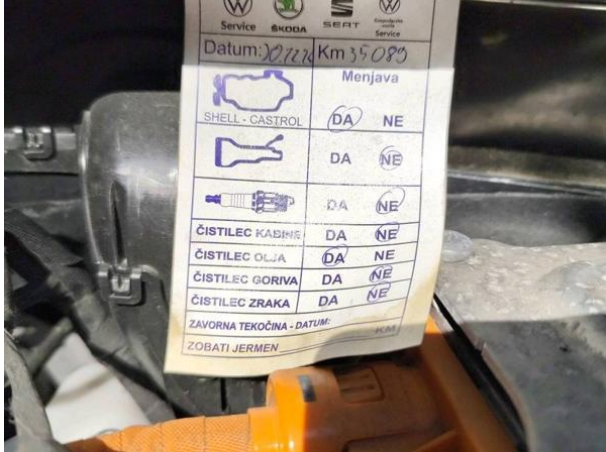
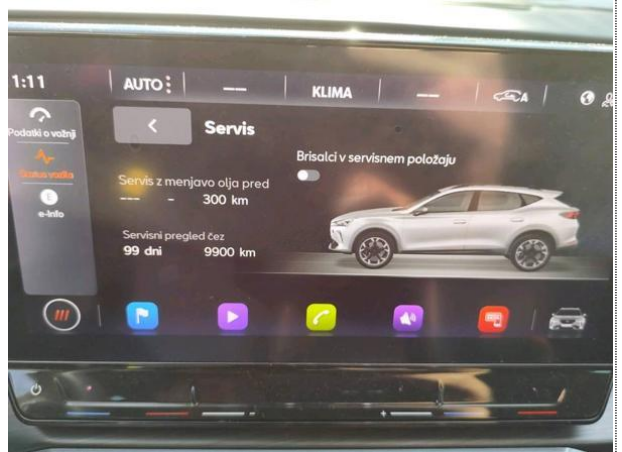
Zadnji servis opravljen 30.12.2024 pri 35089 km, **glede na servisni interval je potrebno opraviti servis.**

Slika M03: servisni listek

Slika M04: servisna knjižica
