## CENILNO POROČILO

OSEBNI AVTOMOBIL (M1)  
MAZDA CX-60 / e-Skyactiv PHEV / AWD AT  
VIN: JMZKH0HB301110927

Ljubljana, 22.08.2025

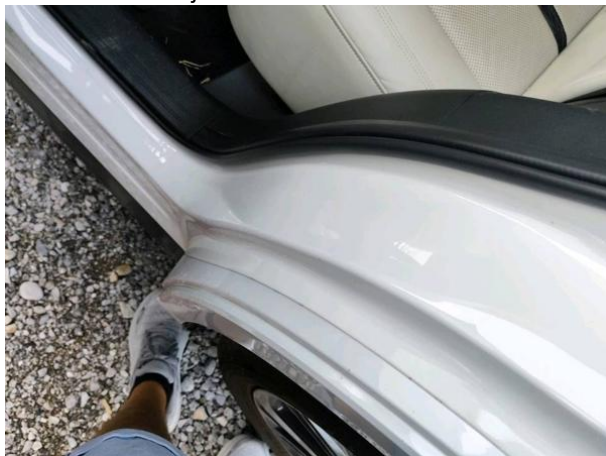
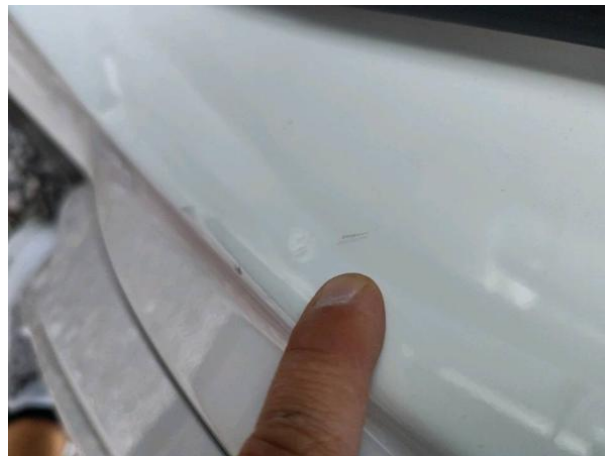
Slika R01: Notranji okvir vrat

Slika R01-1: Poškodba

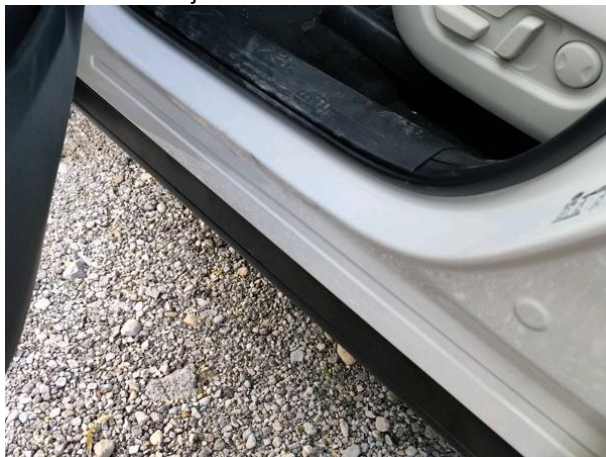
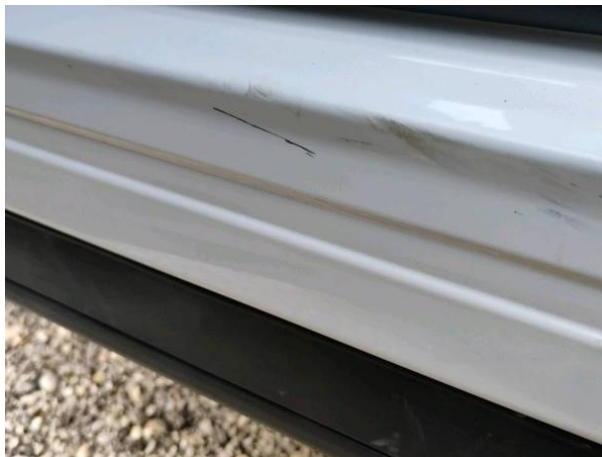
Slika R02: Notranji okvir vrat

Slika R02-1: Poškodba

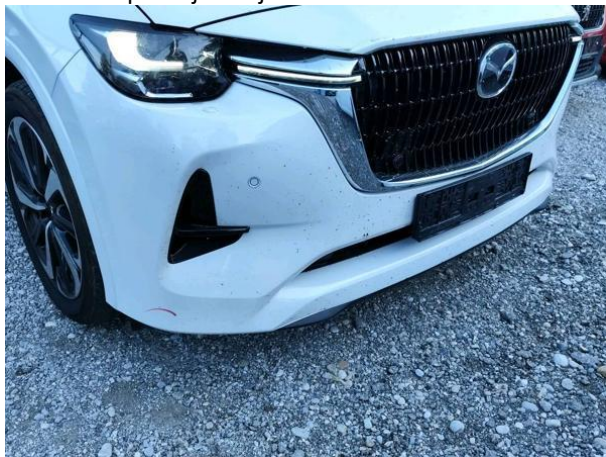
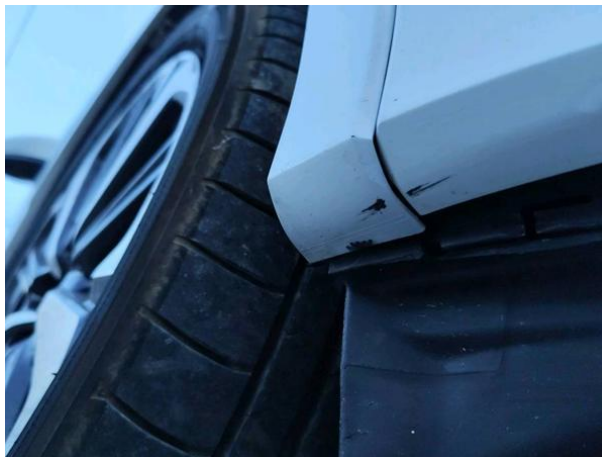
Slika R03: Sprednji odbijač

Slika R03-1: Poškodba

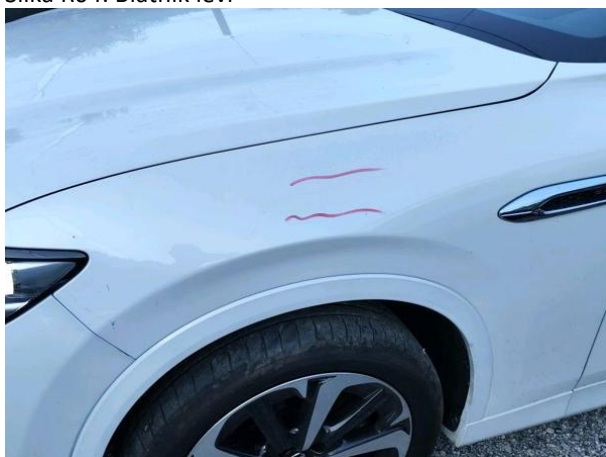
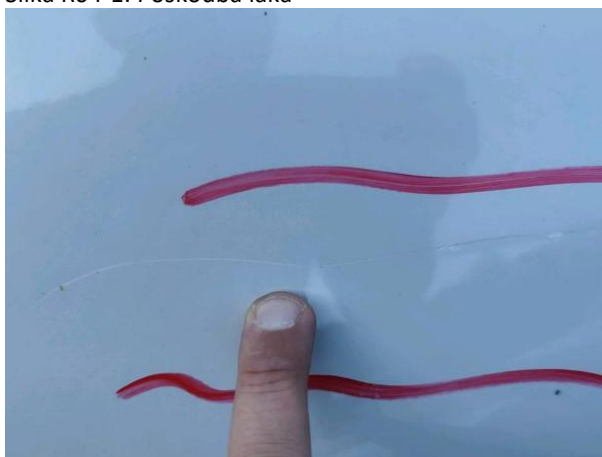
Slika R04: Blatnik levi

Slika R04-1: Poškodba laka

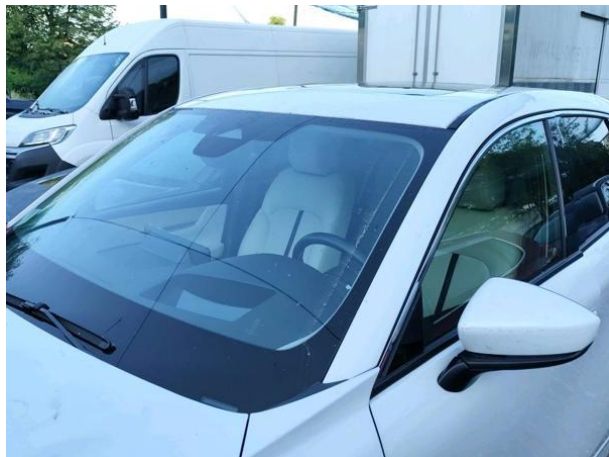
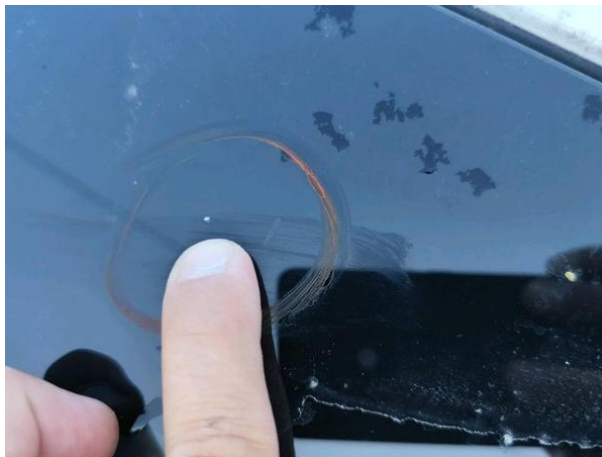
Slika R05: Vetrobransko steklo

Slika R05-1: Poškodba

**Vetrobransko steklo lažje poškodovano.** Ostala stekla in stekla vzratnih ogledal niso poškodovana.

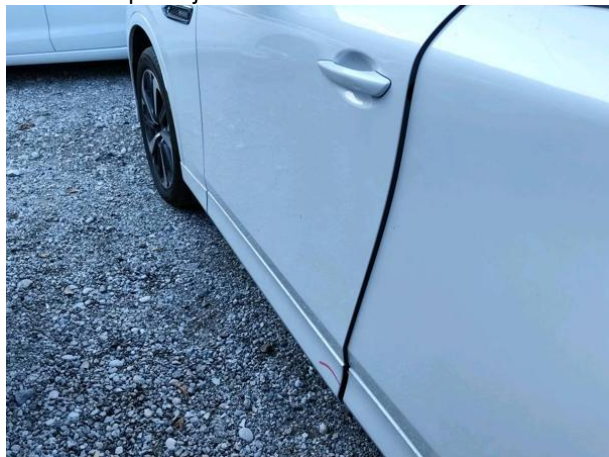
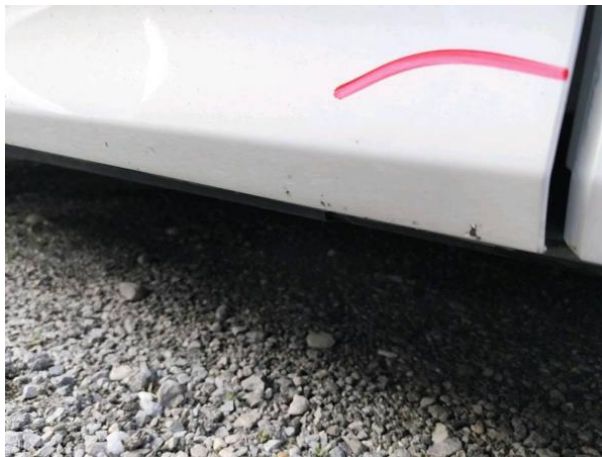
Slika R06: Sprednja vrata leva

Slika R06-1: Poškodba

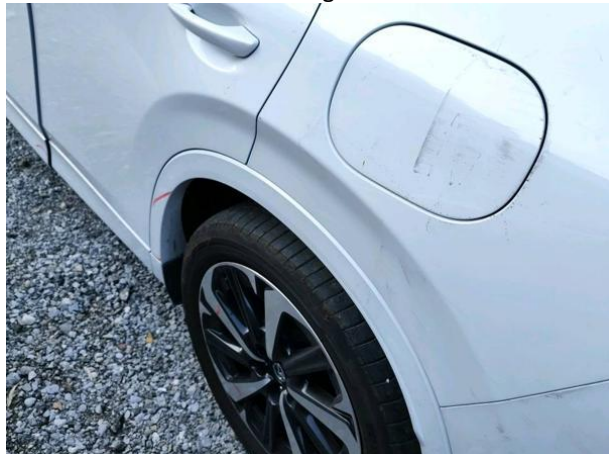
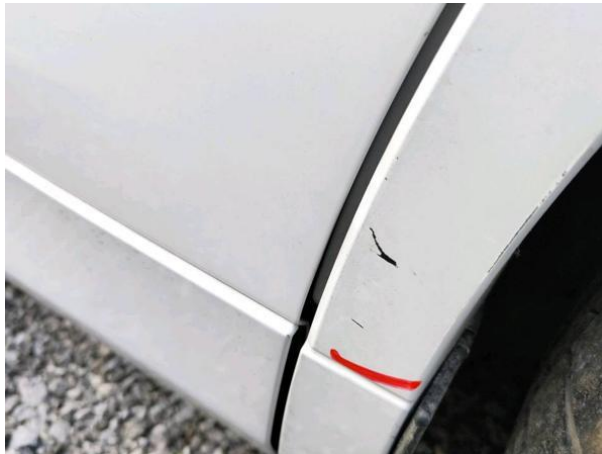
Slika R07: Stranica leva - obloga

Slika R07-1: Poškodba laka

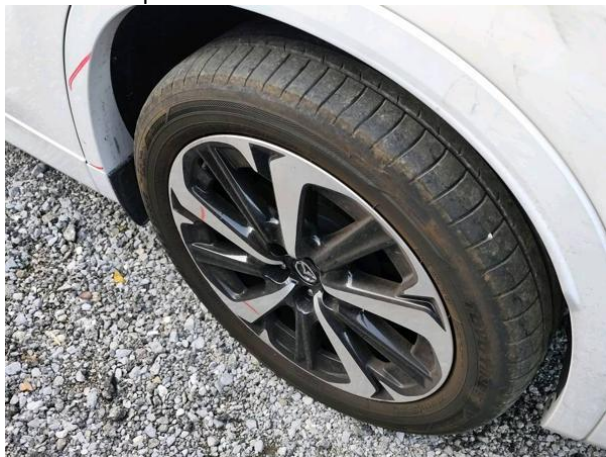
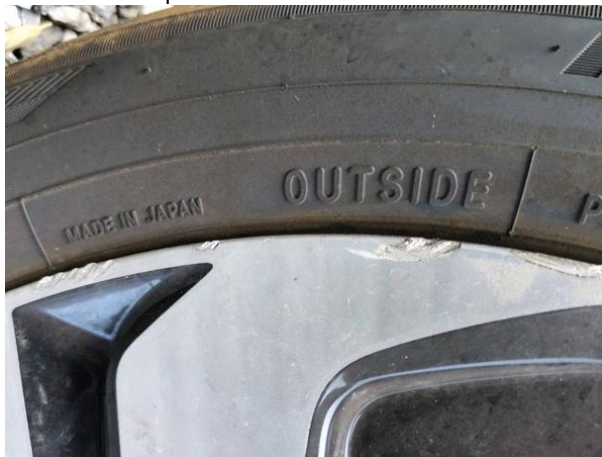
Slika R08: Al platišče

Slika R08-1: Popraskano

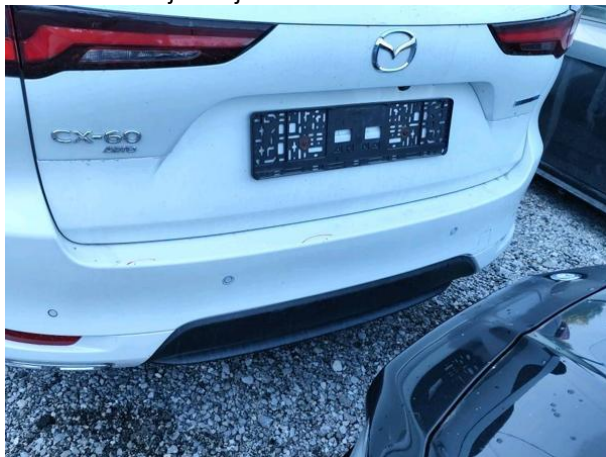
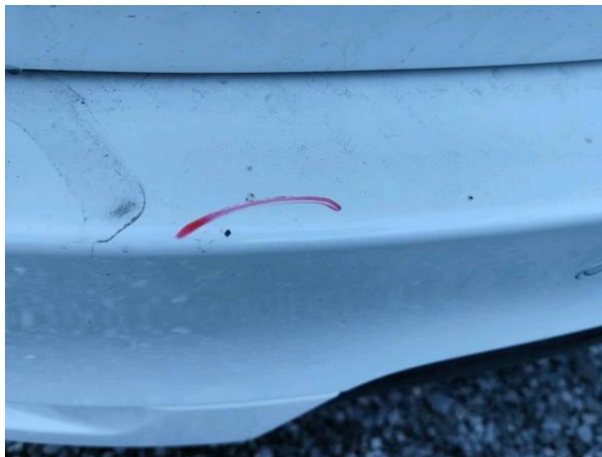
Slika R09: Zadnji odbijač

Slika R09-1: Poškodba

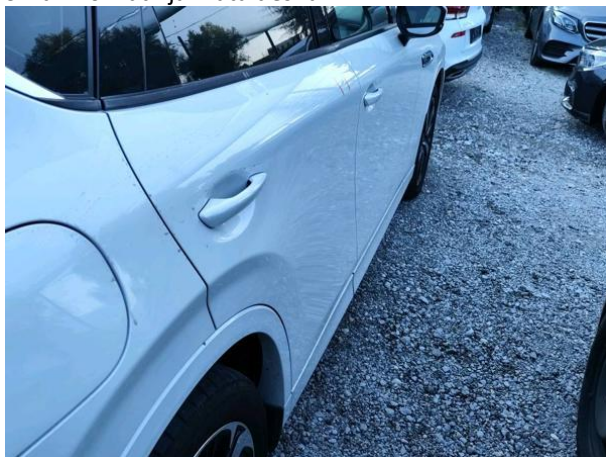
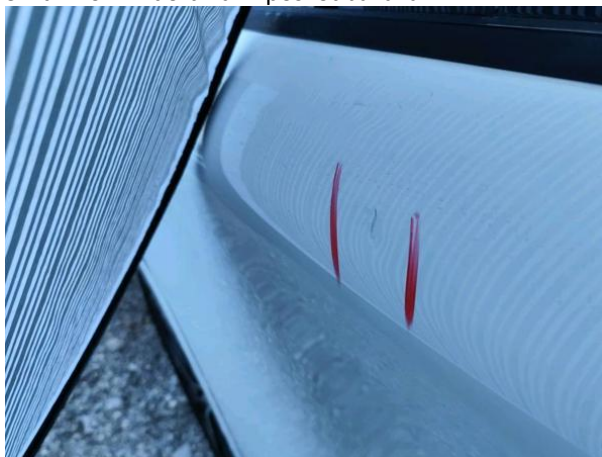
Slika R10: Zadnja vrata desna

Slika R10-1: Vdolbina in poškodba laka

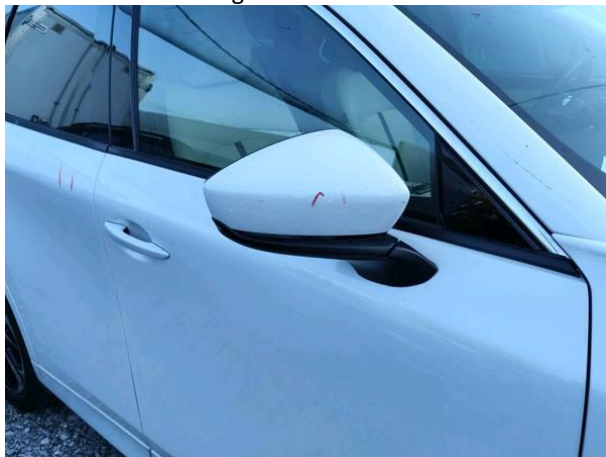
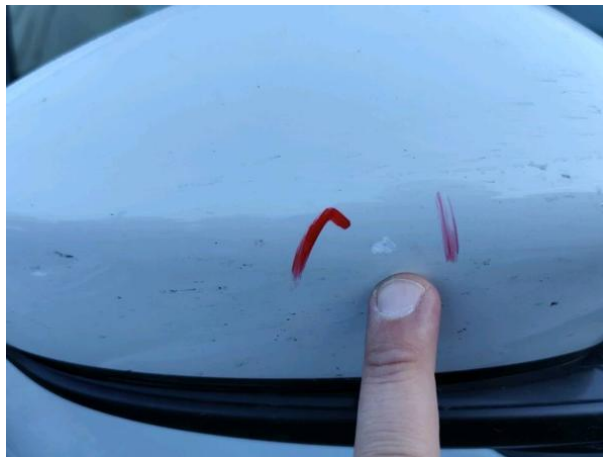
Slika R11: Vzratno ogledalo desno

Slika R11-1: Poškodba

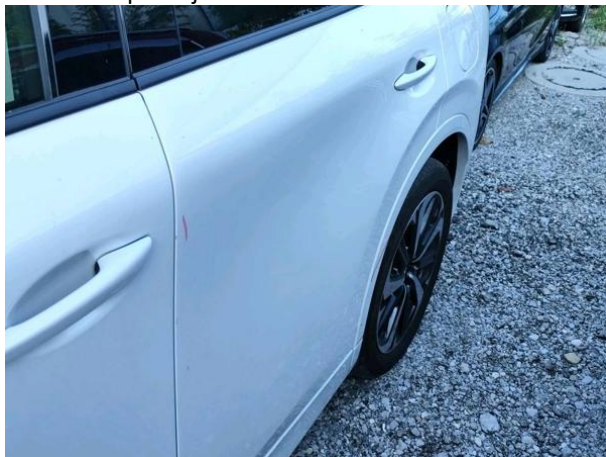
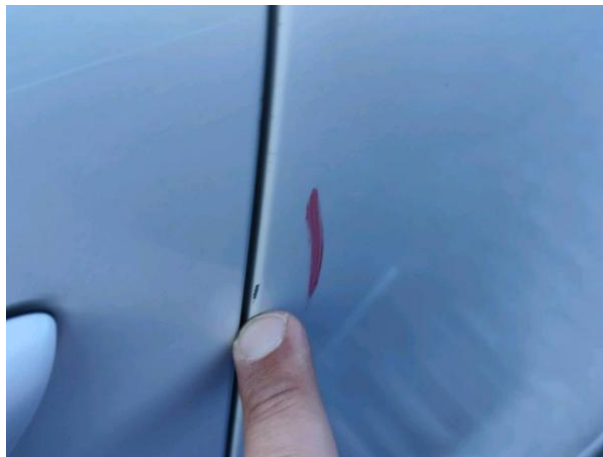
Slika R12: Sprednja vrata leva

Slika R12-1: Poškodba

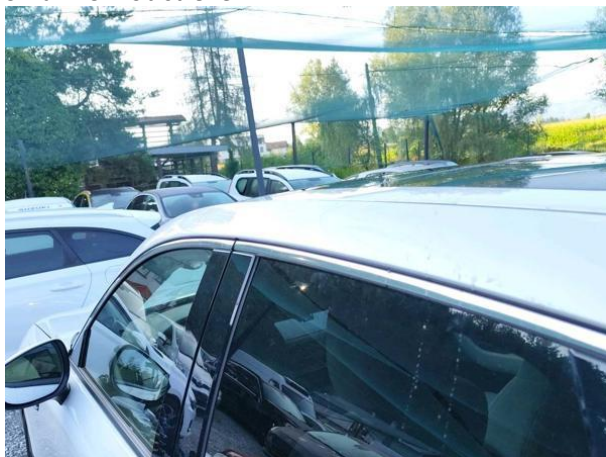
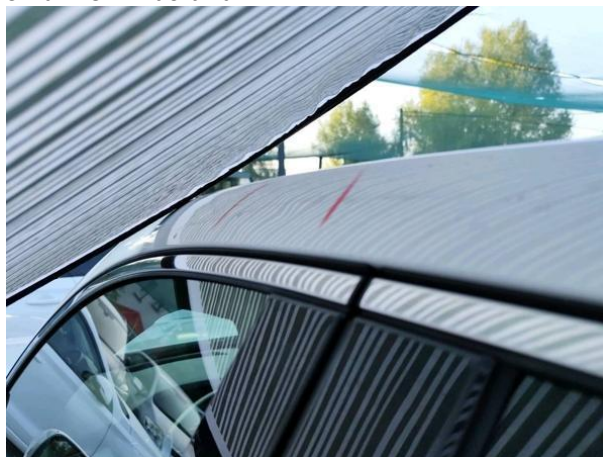
Slika R13: Rob strehe

Slika R13-1: Vdolbina

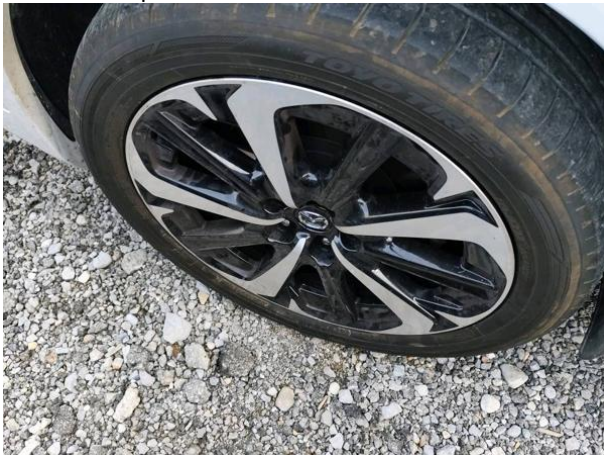
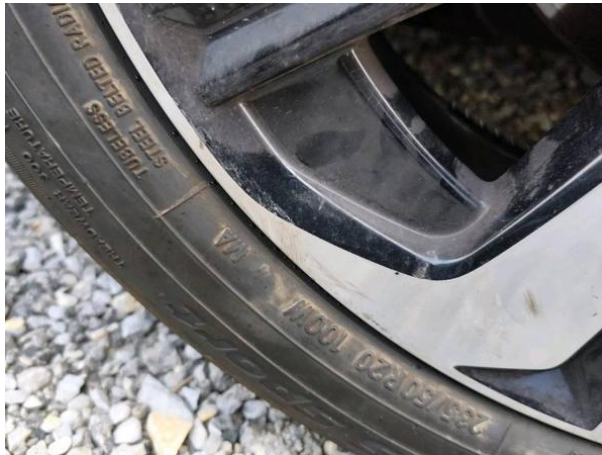
Slika R14: Al platišče

Slika R14-1: Poškodba

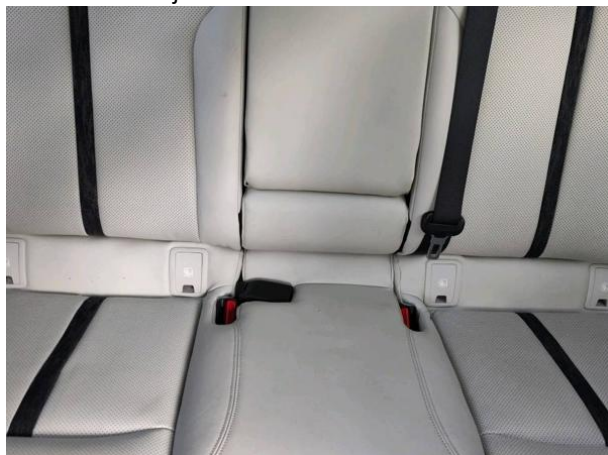
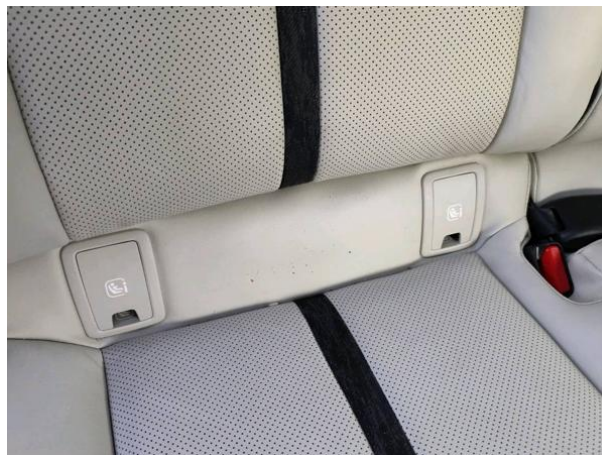
Slika N05: Zadnji sedeži

Slika N05-1: Poškodba

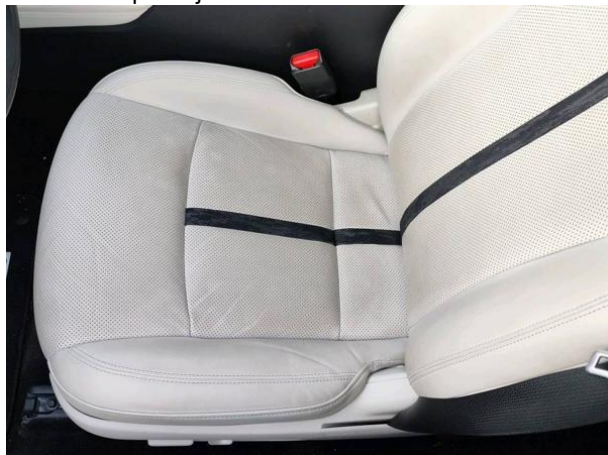
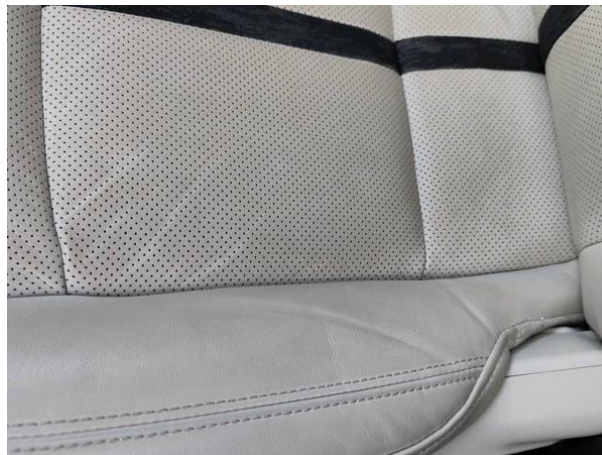
Slika N06: Sprednji levi sedež

Slika N06-1: Poškodba

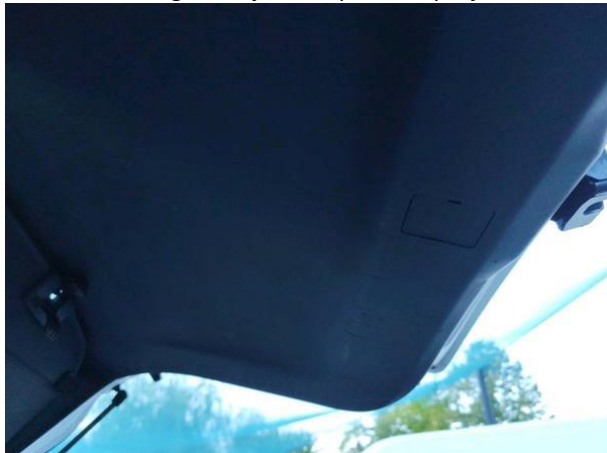
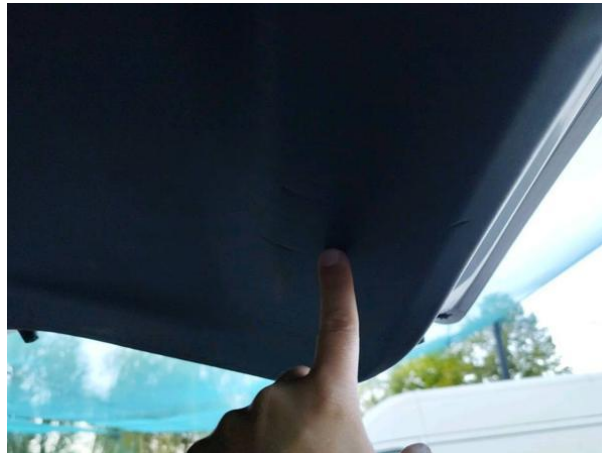
Slika N07: Obloga zadnjih vrat/pokrova prtljažnika

Slika N07-1: Poškodba

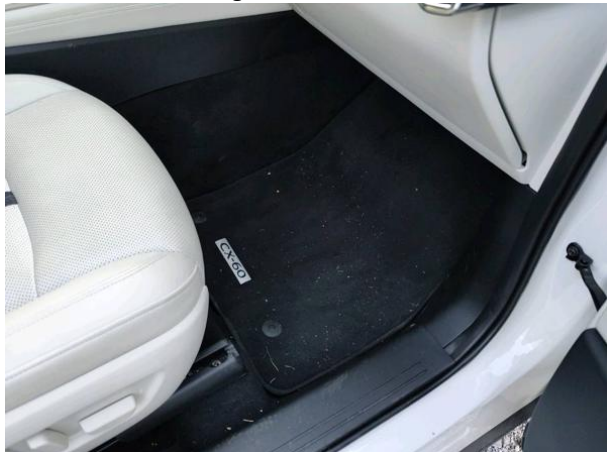
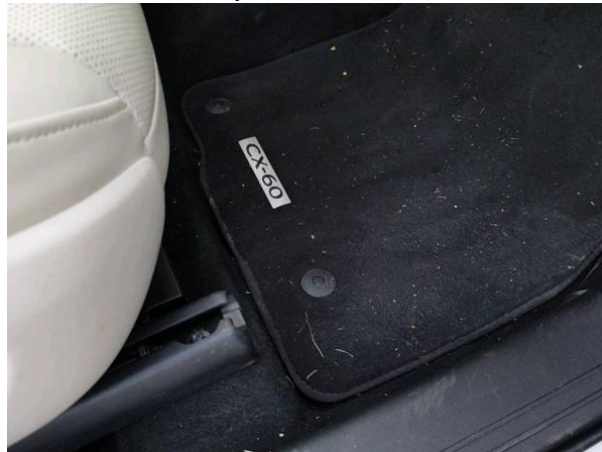
Slika N08: Talna obloga

Slika N08-1: Umazanija

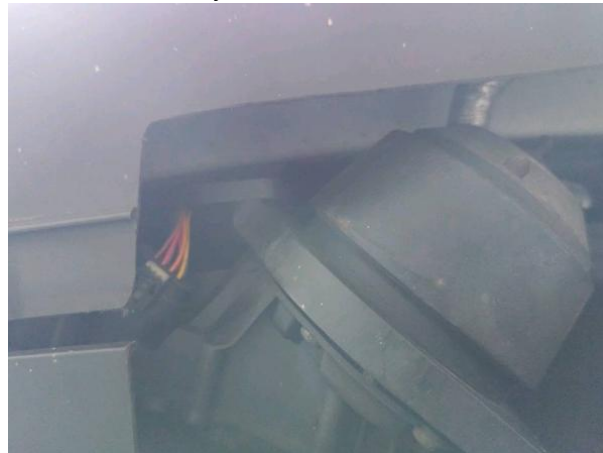
Slika 006: vlečna kljuka

**Vlečna kljuka v okvari. Potrebna kontrola in popravilo.**
