# Autopoint poročilo o stanju vozila

Citroen C3 2020

Datum poročila: 14.09.2026

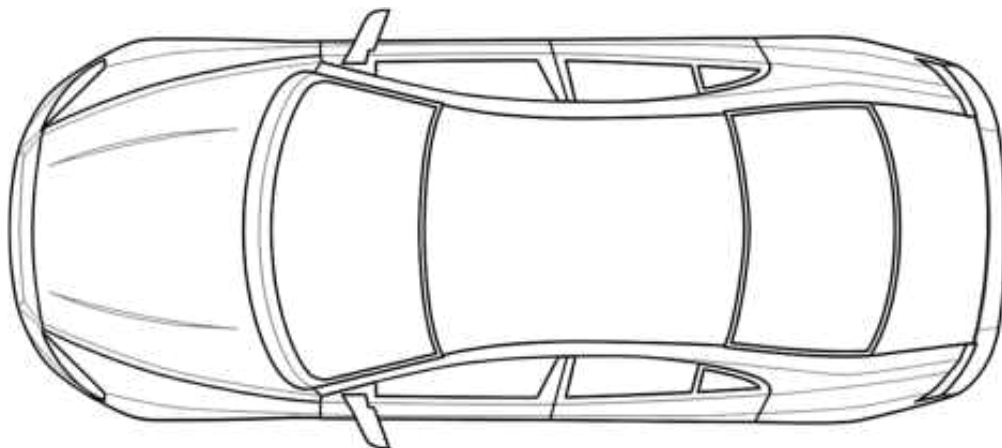
| Panel | Debelina laka | Sledi popravil |
| Sprednji odbijač | - | |
| Sprednji levi blatnik | 123 | |
| Sprednja leva vrata | 123 | |
| Zadnja leva vrata | 114 | |
| Levi zadnji del karoserije | 123 | |
| Pokrov prtljajnika | 110 | |
| Streha | 162 | |

| Panel | Debelina laka | Sledi popravil |
| Pokrov motorja | 120 | |
| Sprednji desni blatnik | 120 | |
| Sprednja desna vrata | 125 | |
| Zadnja desna vrata | 117 | |
| Desni zadnji del karoserije | 123 | |
| Zadnji odbijač | - | |

Vrata spredaj desno in zadaj desno - vdolbine.  
Okrasna letvica na zadnjem odbijaču - praske.  
Sprednji odbijač - praske.

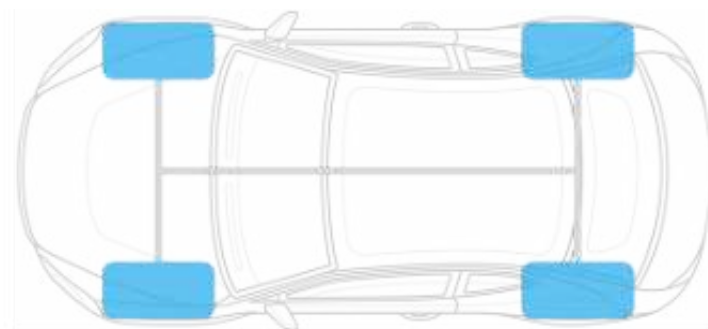
- Dimenzije: 205/55R16
- Profil: 6mm
- DOT: 1822
