CENILNO POROČILO

OSEBNI AVTOMOBIL (M1)
ŠKODA SUPERB COMBI 2.0 TDI 4X4 AUT
VIN: **TMBLR7NP4N7038802**

Ljubljana, 23.10.2026

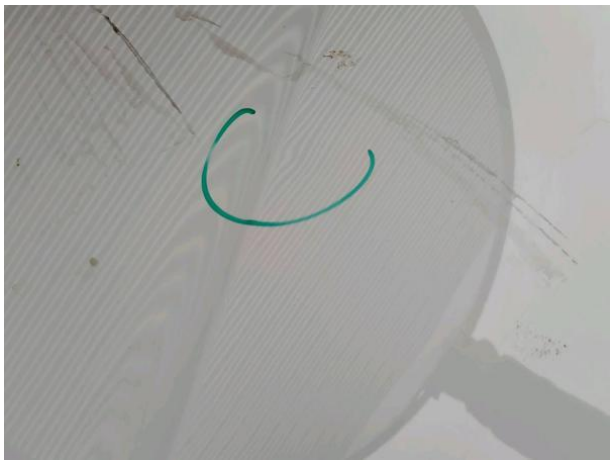
Na vozilu je vidnih nekaj odrgnin in poškodb pločevine in odbijačev.
Te poškodbe znižujejo tržno vrednost tega rabljenega vozila.
Opažene poškodbe:

Slika R01: Pokrov motorja
Slika R02: Prezračevalna reža
Slika R03: Vetrobransko steklo
Slika R04: Al platišče
Slika R05: Blatnik levi
Slika R06: Zadnji odbijač
Slika R07: Prag desni
Slika R08: Pnevmatika

Slika R01-1: Vdolbine
Slika R02-1: Izven ležišča
Slika R03-1: Poškodba
Slika R04-1: Poškodba
Slika R05-1: Vdolbina
Slika R06-1: Poškodba laka
Slika R07-1: Poškodba laka
Slika R08-1: Prazna

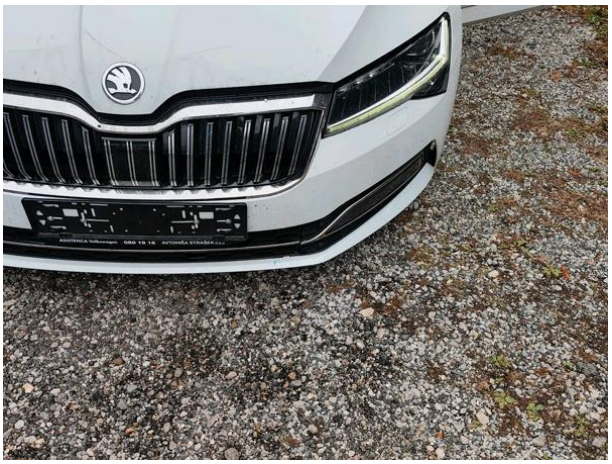
Slika R02: Prezračevalna reža

Slika R02-1: Izven ležišča

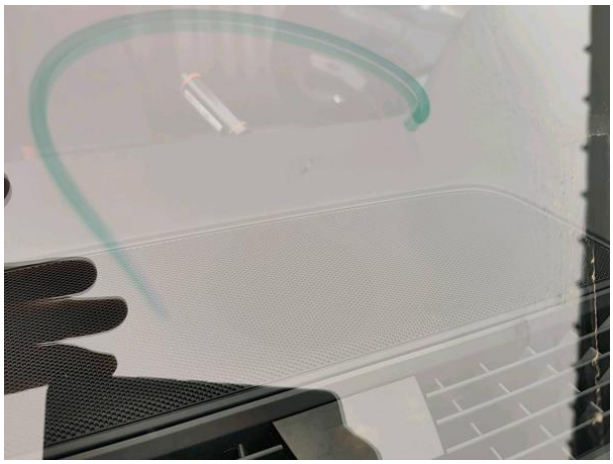
Slika R03: Vetrobransko steklo

Slika R03-1: Poškodba

Vetrobransko steklo je lažje poškodovano. Ostala stekla in stekla vzvratnih ogledal niso poškodovana.
Brisalci so ustrezni.

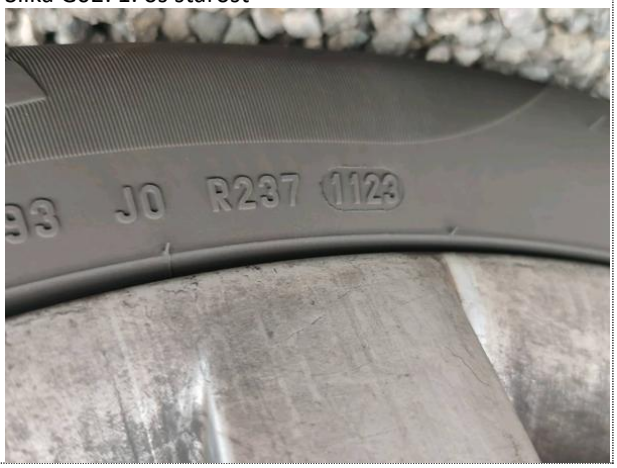
Slika G01: 1. os dimenzija

Pnevmatike so dimenzijsko ustrezne, starostno primerne in z dovolj profila.
Sprednja leva pnevmatika je prazna.
